Asbestinventarisatetest

Kollegelaan 34, 8530 Harelbeke

Attestnummer : 20240126-000259.000

Uitgegeven op : 26.01.2024

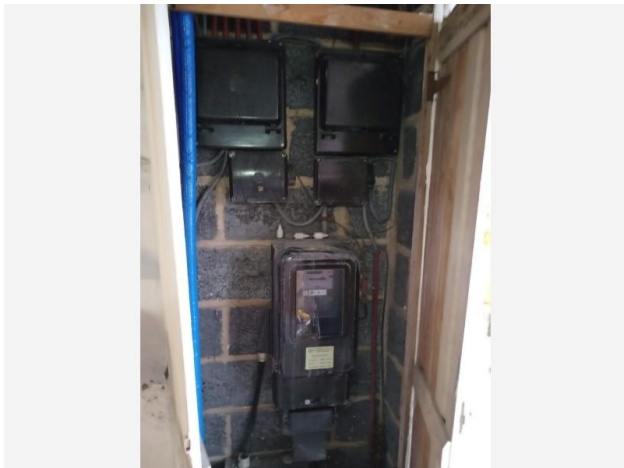
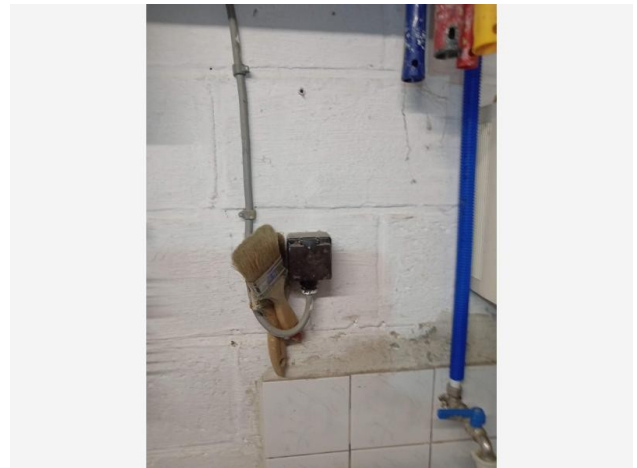
Fiche 1: Bakkeliet

Het asbestmateriaal valt onder de mijlpaal van 2040.

Eindbeoordeling materiaalisico	Laag materiaalisico en/of verlaagde kans op vezelvrijgave
--------------------------------	---

Gebondenheid	Categorie 1: hechtgebonden in oorsprong
Asbestsoort (vezeltype)	Crocidoliet aanwezig
Asbestconcentratie	Laag (< 50%)
Afschermingsgraad van het gehele materiaal	Geheel of deels (ook) vrij aan de binnenlucht
Toestand van het materiaal	Onbeschadigd, niet verweerd

- Zorg voor een veilig beheer. Vermijd het beschadigen van het asbestmateriaal. Controleer de toestand jaarlijks op wijzigingen.

- Eenvoudige handelingen: mag via doe-het-zelf of door werknemer(s) met opleidingsattest eenvoudige handelingen
Toepassingen die kunnen verwijderd worden zonder de toestand te veranderen (breken/scheuren/...) mogen via eenvoudige handelingen weggenomen worden. U vindt alle info omtrent veilige verwijdering en afvoer van asbestverdachte materialen op www.ovam.be Indien nodig schakel de hulp in van een erkende verwijderaar. Zelfstandig verwijderen van toepassingen eigen aan de netbeheerder is niet toegestaan.

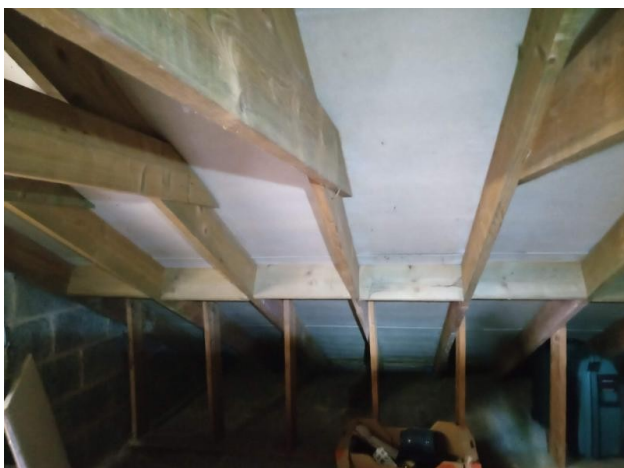
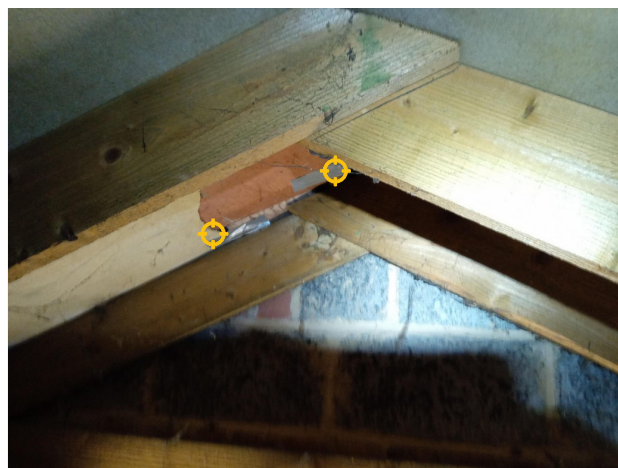
Fiche 2: Onderdak binnen- en buitenlucht

Het asbestmateriaal valt onder de mijlpaal van 2040.

Eindbeoordeling materiaalrisico	Laag materiaalrisico en/of verlaagde kans op vezelvrijgave
---------------------------------	--

Gebondenheid	Categorie 1: hechtgebonden in oorsprong
Asbestsoort (vezeltype)	Alleen chrysotiel
Asbestconcentratie	Laag (< 50%)
Afschermingsgraad van het gehele materiaal	Geheel of deels (ook) vrij aan de binnenlucht
Toestand van het materiaal	Licht beschadigd, licht verweerd. Intact materiaal type Pical – asbestboard of categorie III 'gebondenheid'

#	Type	Referentie	Resultaat
2.1	Puntmonster	3	Chrysotiel
2.2	Puntmonster	4	Chrysotiel

- Zorg voor een veilig beheer. Vermijd het beschadigen van het asbestmateriaal. Controleer de toestand jaarlijks op wijzigingen.

- Eenvoudige handelingen: mag via doe-het-zelf of door werknemer(s) met opleidingsattest eenvoudige handelingen
Verwijdering van een onderdak mag enkel door werknemers met een opleidingsattest eenvoudige handelingen. U vindt alle wetgeving en info omtrent veilige verwijdering en afvoer van asbestverdachte materialen op www.ovam.be
Schakel bij voorkeur de hulp in van een erkende verwijderaar.

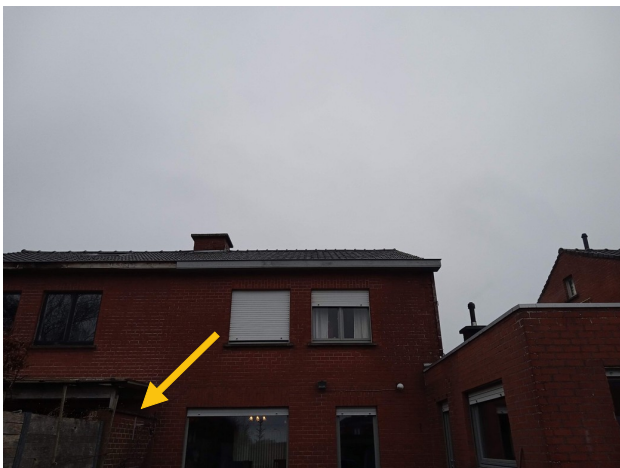
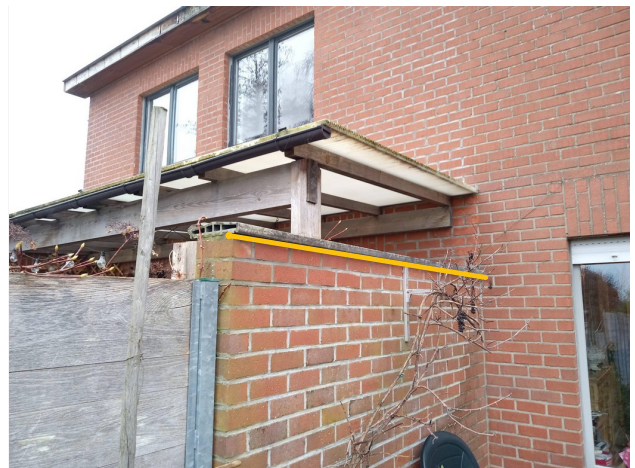
Het asbestmateriaal valt onder de mijlpaal van 2040.

Eindbeoordeling materiaalisico	Laag materiaalisico en/of verlaagde kans op vezelvrijgave
--------------------------------	---

Gebondenheid	Categorie 1: hechtgebonden in oorsprong
Asbestsoort (vezeltype)	Crocidoliet aanwezig
Asbestconcentratie	Laag (< 50%)
Afschermingsgraad van het gehele materiaal	Geheel of deels vrij aan de buitenlucht
Toestand van het materiaal	Onbeschadigd, niet verweerd

Beschrijving	Deksteen
Omgeving	Buiten
Primaire drager	Wand vrijstaand (scheidingsmuur, ...)
Asbestmateriaal	Deksteen, muurkap - Hol
Bindmiddel van asbestmateriaal	Cement
Gebondenheid op basis van bindmiddel	Hecht
Hoeveelheid (oppervlakte - dikte - aantal)	• 1,00 m ² - 4,00 cm - 1 stuk
Totaal volume	0,04 m ³
Eenvoudig bereikbaar	Ja
Bevestigingswijze	• Verlijmd, ingegoten, versmeerd
Identificatiemethode	Vaststelling zonder monstername

- Zorg voor een veilig beheer. Vermijd het beschadigen van het asbestmateriaal. Controleer de toestand jaarlijks op wijzigingen.

- Eenvoudige handelingen: mag via doe-het-zelf of door werknemer(s) met opleidingsattest eenvoudige handelingen
Toepassingen die kunnen verwijderd worden zonder de toestand te veranderen (breken, scheuren, ...) mogen via eenvoudige handelingen verwijderd worden. Raadpleeg de website www.ovam.be voor alle info omtrent veilige verwijdering. Schakel desnoods de hulp in van een erkende verwijderaar.

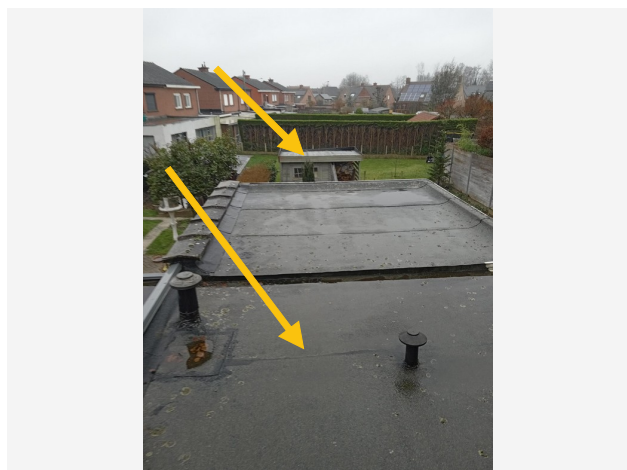
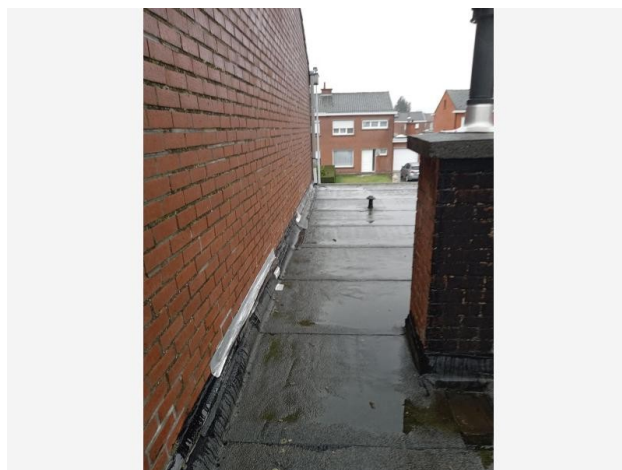
Fiche 4: Bitumen

Het asbestmateriaal valt onder de mijlpaal van 2040.

Eindbeoordeling materiaalrisico	Laag materiaalrisico en/of verlaagde kans op vezelvrijgave
---------------------------------	--

Gebondenheid	Categorie 1: hechtgebonden in oorsprong
Asbestsoort (vezeltype)	Alleen chrysotiel
Asbestconcentratie	Laag (< 50%)
Afschermingsgraad van het gehele materiaal	Geheel of deels vrij aan de buitenlucht
Toestand van het materiaal	Licht beschadigd, licht verweerd. Intact materiaal type Pical – asbestboard of categorie III 'gebondenheid'

- Zorg voor een veilig beheer. Vermijd het beschadigen van het asbestmateriaal. Controleer de toestand jaarlijks op wijzigingen.

- Hermetische zone (erkend asbestverwijderaar)
Toepassingen die niet kunnen verwijderd worden zonder de toestand te veranderen (breken/scheuren/...) moeten via hermetische zone verwijderd worden. Op www.ovam.be vindt u meer informatie over verwijdering van asbestmaterialen. Schakel de hulp in van een erkende verwijderaar.

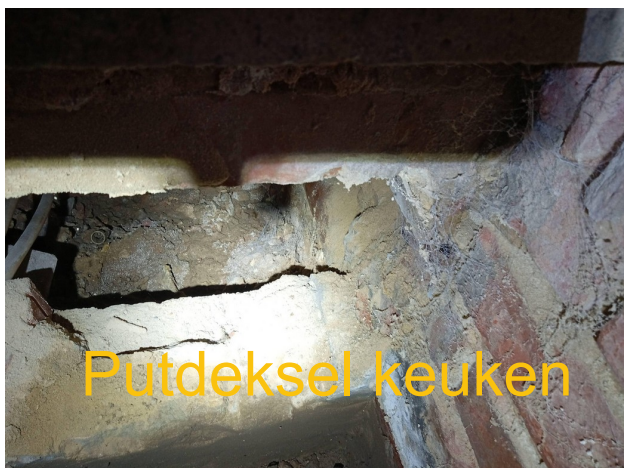
Situeringsfoto

Permanente beperking

Reden: Er is geen volledige risicobeoordeling mogelijk

Uitleg van de asbestdeskundige: Kruipruimte onder de vloer, alleen toegankelijk via heel nauw putdeksel in de keuken.

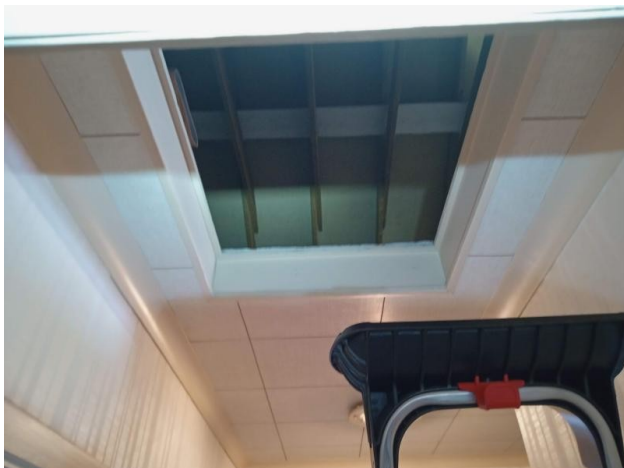
Fiche 6: Plafond hout

Hout, bevat geen asbest

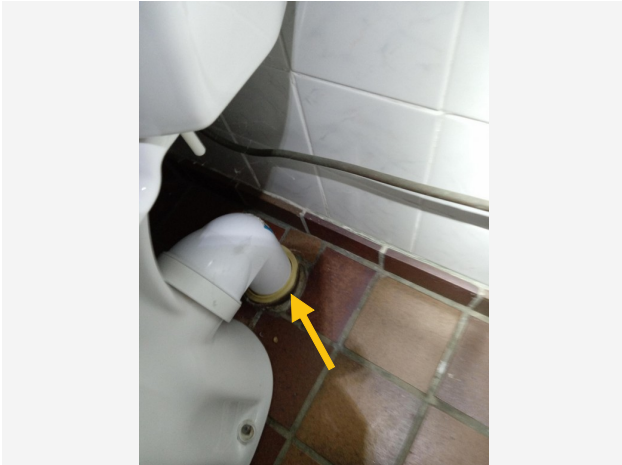
Fiche 7: Loodbuis

Dit is een loodbuis, geen asbest.

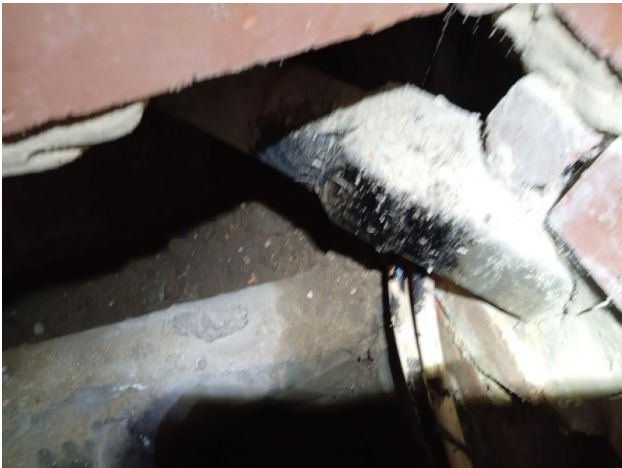
Fiche 8: Put leidingen

De buizen in de put zijn niet verdacht. Gres + pvc. Thv de koppelingen kunnen in de gres buizen wel asbesthoudende dichtingen aanwezig zijn.

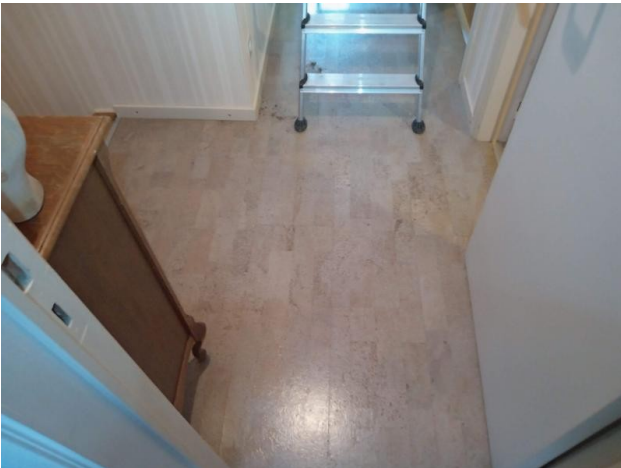
Fiche 10: Kurkvloer

Kurkvloer bevat geen asbest

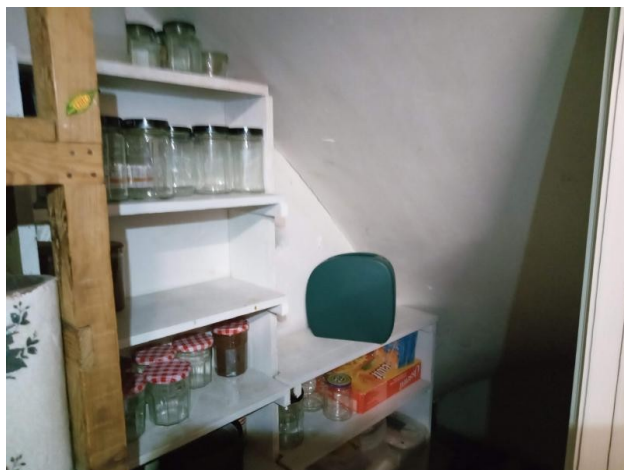
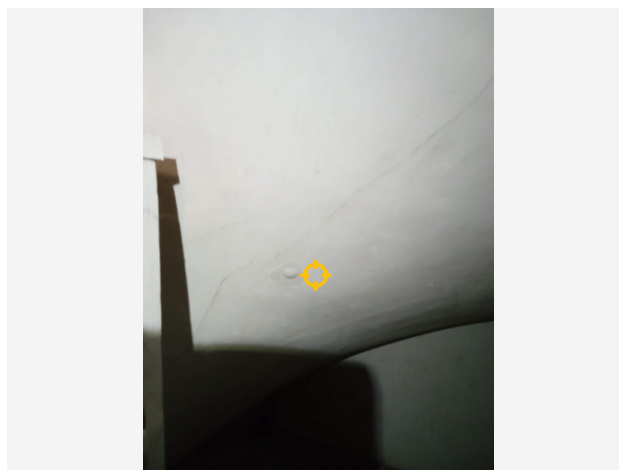
Fiche 11: Pleisterwerk plafond

Geen asbest

#	Type	Referentie	Resultaat
11.1	Mengmonster	2MM	Geen asbest

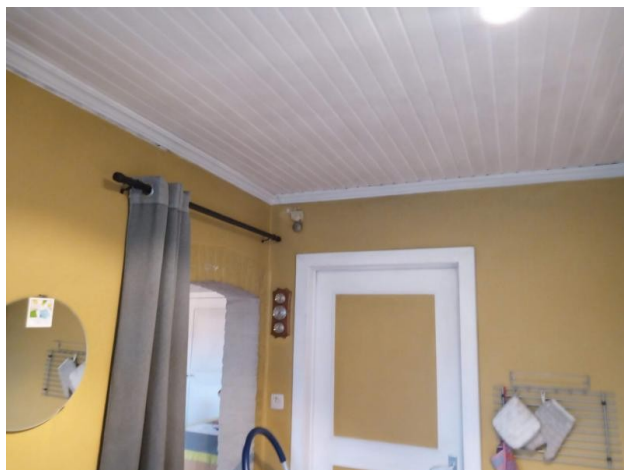
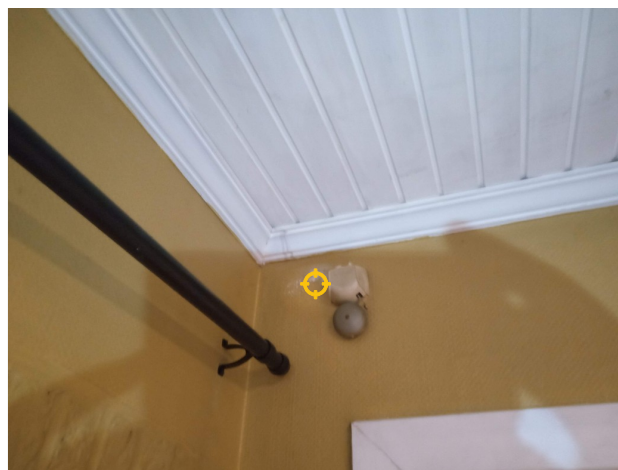
Fiche 12: Pleisterwerk muur

Geen asbest

#	Type	Referentie	Resultaat
12.1	Mengmonster	MM1	Geen asbest
