Asbestinventarisatetest

Roterijstraat 49, 8500 Kortrijk

Attestnummer : 20241104-000342.000

Uitgegeven op : 04.11.2024

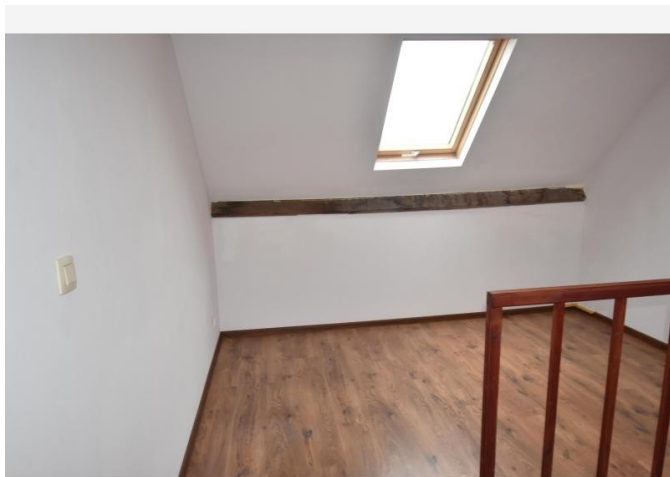
Situeringfoto

Tijdelijke beperking

Reden: Er is geen volledige risicobeoordeling mogelijk

Uitleg van de asbestdeskundige: Het was niet mogelijk om vast te stellen of er een al dan niet asbest-verdacht onderdak aanwezig is in het hoofddak zonder Destructieve handelingen uit te voeren. Langs de binnenzijde is het dak volledig afegwerkt met gyproc en langs de buitenzijde zijn de dakpannen vastgeschroefd.

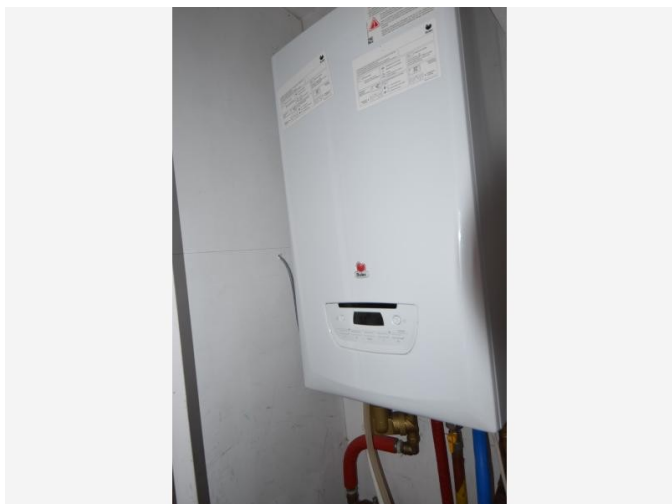
Vrije foto

De verwarmingsketel is van NA 2001

Asbestverdachte materialen (bv: pakkingen, asbestkoord, verbindingen voor buizen of kanalen, brandwerende materialen, etc) kunnen bijgevolg niet in het toestel aanwezig zijn.

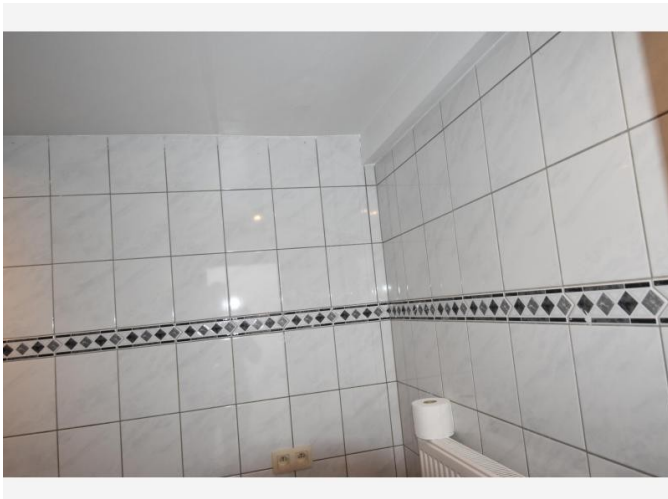
Vrije foto

Geen onderzoek gepleegd naar eventuele verdachte onderliggende (lijm)lagen, daar niet-verdachte tegels/muurbekledingen/plinten/parket intact waren op het bezoek (Conform opdracht). Als u oudere lijmlagen of verdachte onderliggende lagen tegenkomt, laat dan eerst een staal uitvoeren alvorens eventuele werken verder te zetten.

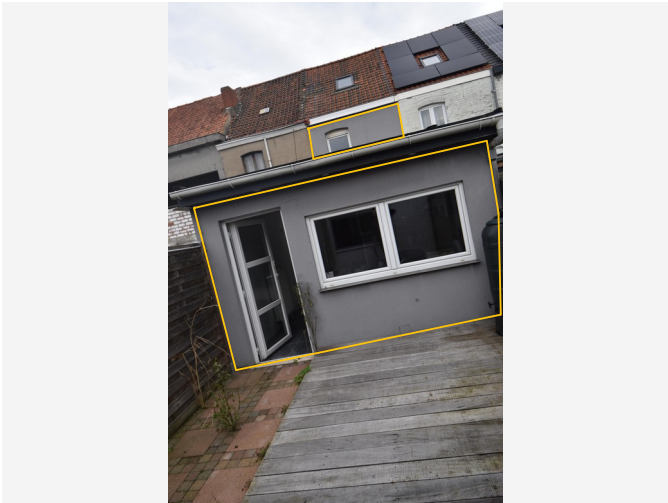
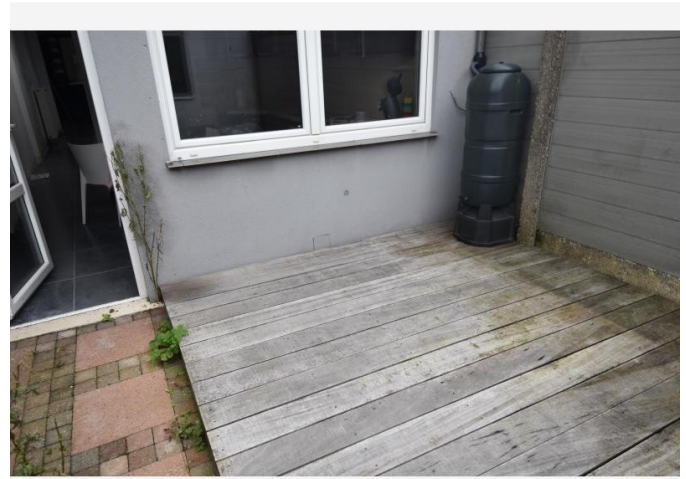
Fiche 4: Crepi - Achtergevels

Geen asbest

#	Type	Referentie	Resultaat
4.1	Mengmonster	101038 - 3	Geen asbest

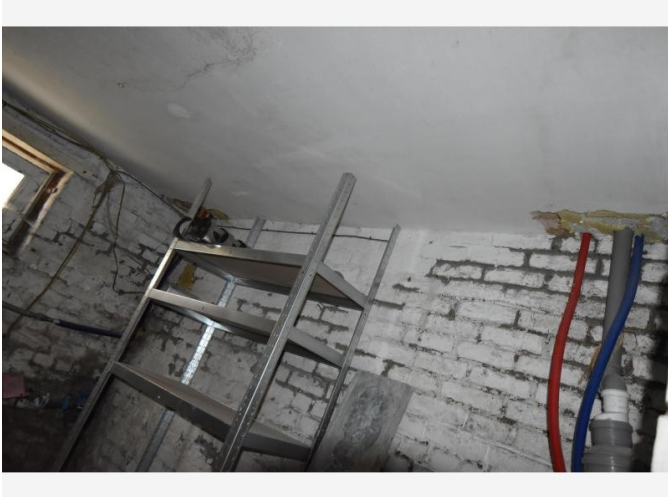
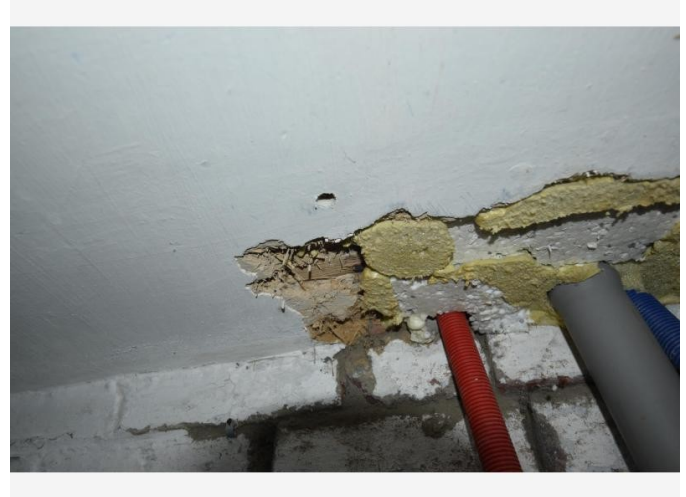
Fiche 5: Pleisterwerk - Plafonds

Geen asbest

#	Type	Referentie	Resultaat
5.1	Mengmonster	101038 - 2	Geen asbest

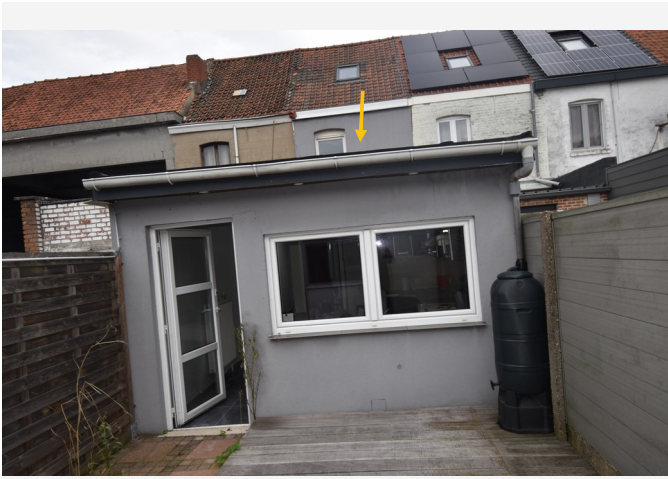
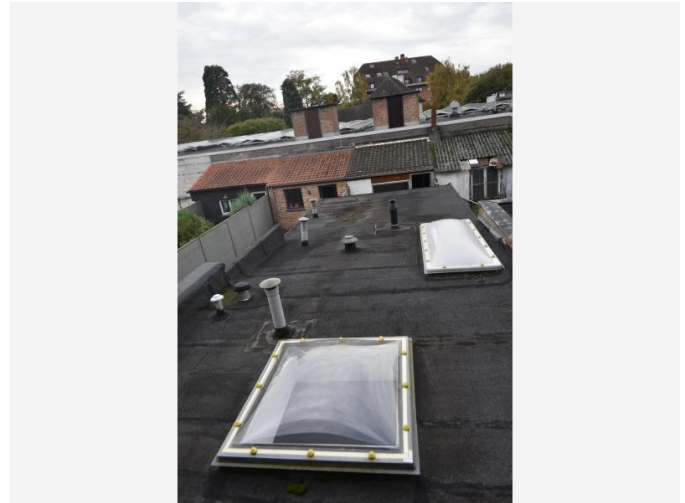
Fiche 6: Roofing/bitumen - Plat dak (Toplaag)

Geen asbest

#	Type	Referentie	Resultaat
6.1	Puntmonster	101038 - 4	Geen asbest

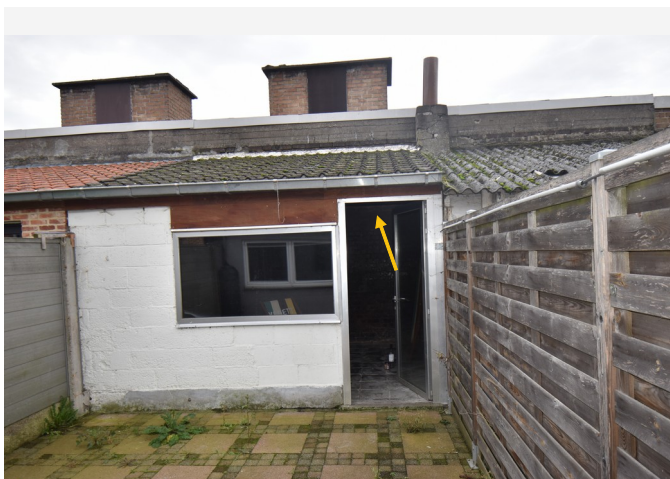
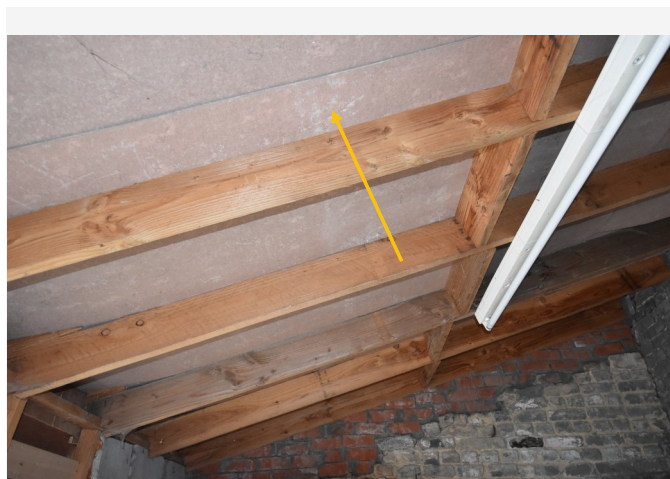
Fiche 8: Onderdakplaten - Dak Tuinberging

Geen asbest

#	Type	Referentie	Resultaat
8.1	Puntmonster	101038 - 5	Geen asbest
