Asbestinventarisatetest

Bovenstraat 6, 9667 Horebeke

Asbestinventarisatieattest

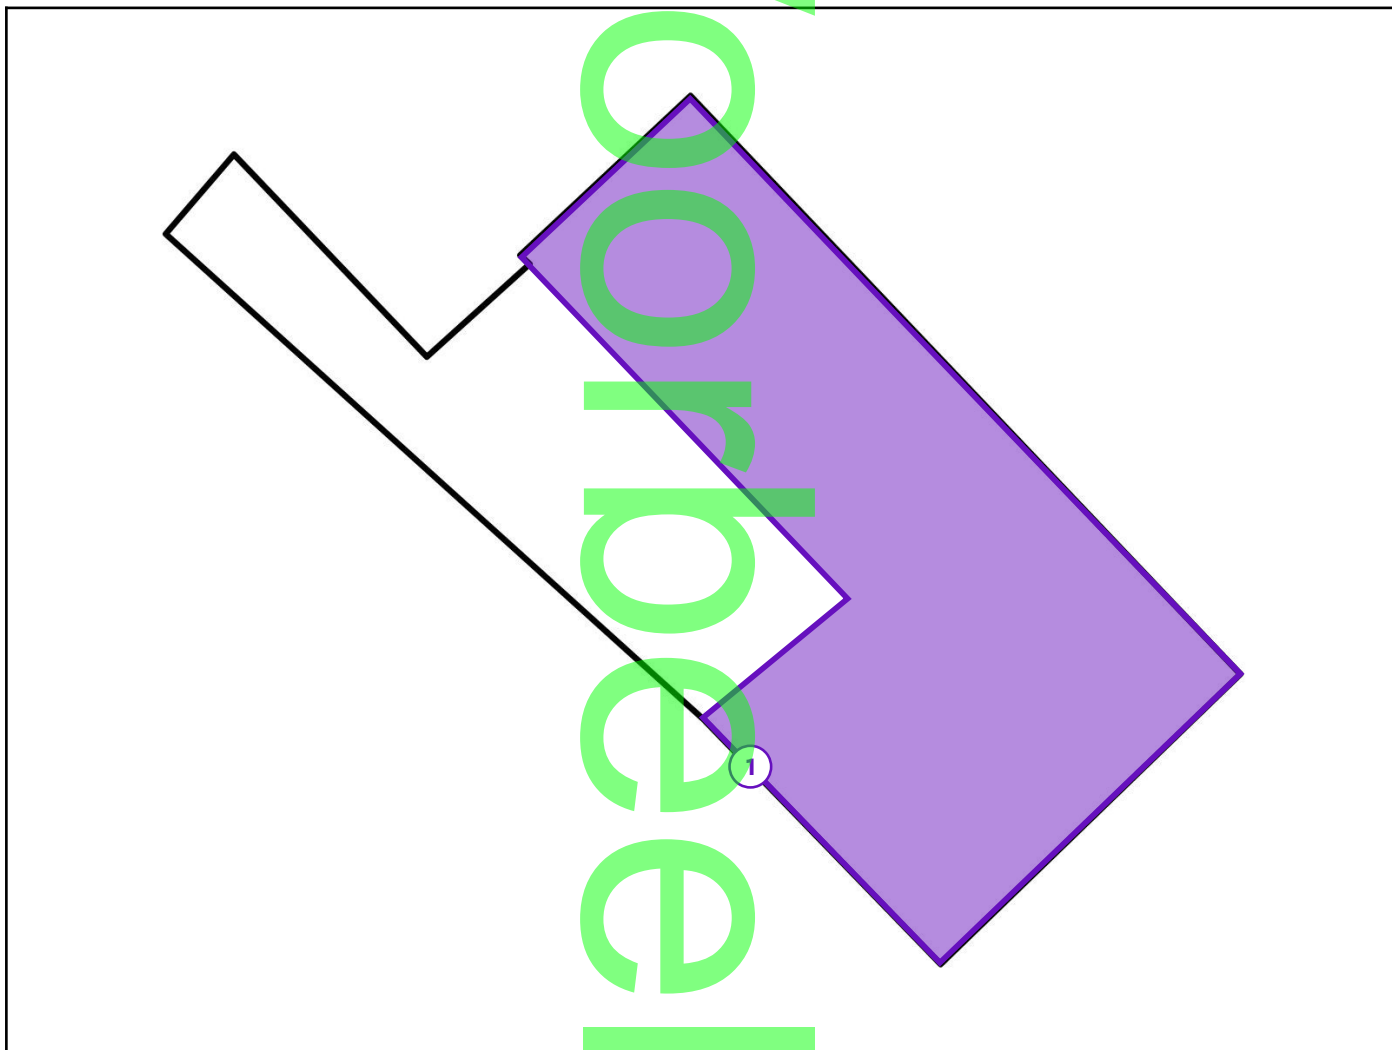
Plan 1.3: Woning dakenplan

Beschrijving	Type	Actie
1. Volledig (onder)dak vernieuwd	Advies	-

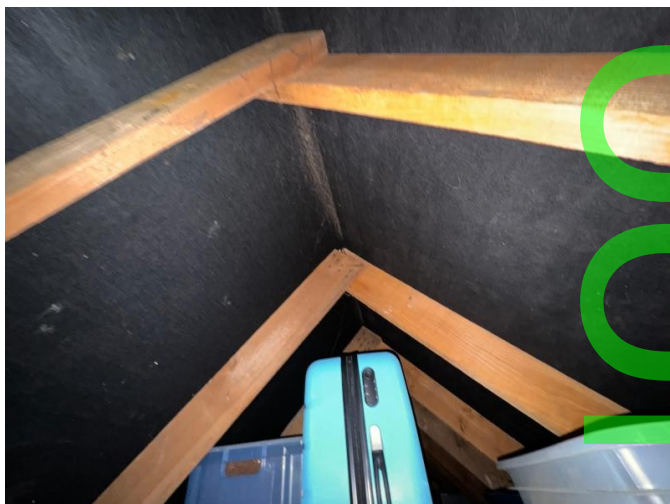
Vrije foto

Volledig dak vernieuwd, zie satellietfotos en foto in bewijsdocumenten.

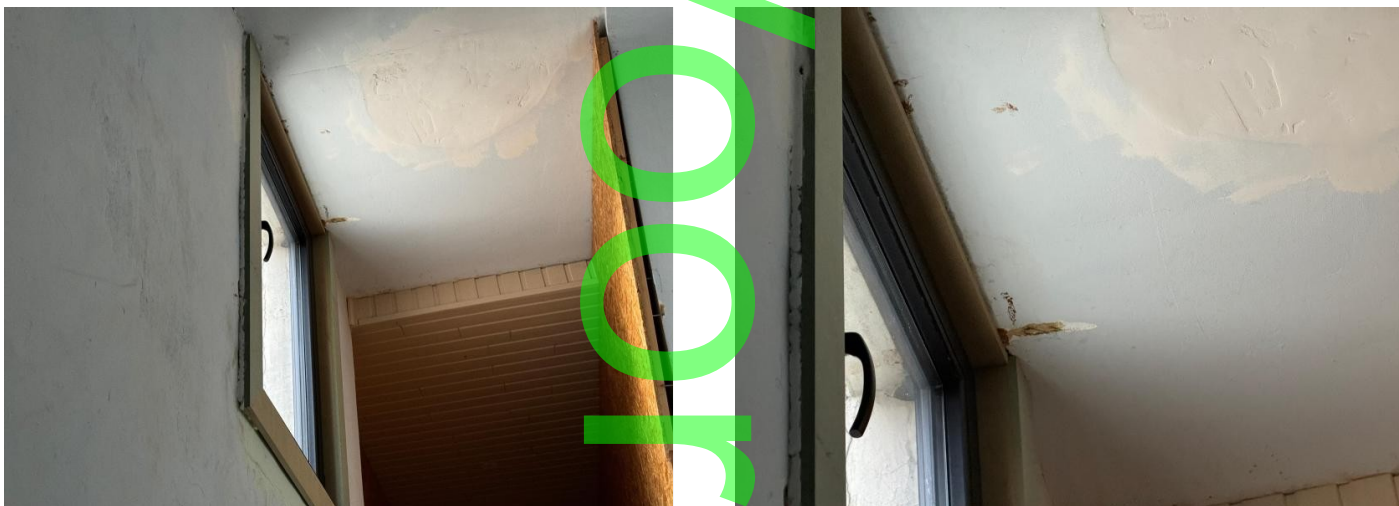
Geen asbest

#	Type	Referentie	Resultaat
2.1	Mengmonster	MC-2024/3760.A2	Geen asbest

Beschrijving	Pleister plafond mengstaal
Omgeving	Binnen
Primaire drager	Plafond
Bindmiddel van materiaal	Gips - kalk
Gebondenheid op basis van bindmiddel	Niet-hechtgebonden
Hoeveelheid (oppervlakte - dikte - aantal)	<ul style="list-style-type: none">• 30,00 m² - 1,00 cm - 1 stuk
Totaal volume	0,30 m ³
Identificatiemethode	Vaststelling met monstername
Destructieve handeling voor identificatie	Nee

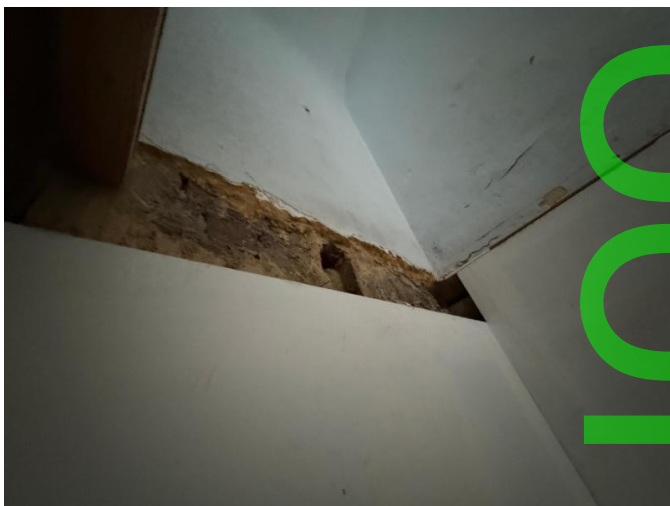
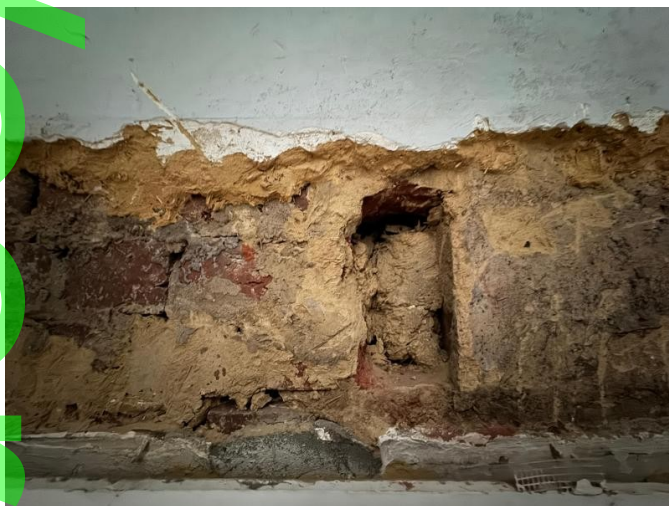
Geen asbest

#	Type	Referentie	Resultaat
3.1	Mengmonster	MC-2024/3760.A1	Geen asbest

Beschrijving	Pleister muur mengstaal
Omgeving	Binnen
Primaire drager	Binnenwand
Bindmiddel van materiaal	Gips - kalk
Gebondenheid op basis van bindmiddel	Niet-hechtgebonden
Hoeveelheid (oppervlakte - dikte - aantal)	• 60,00 m ² - 1,00 cm - 1 stuk
Totaal volume	0,60 m ³
Identificatiemethode	Vaststelling met monstername
Destructieve handeling voor identificatie	Nee
