# Asbestinventarisatattest

Bosdreef 33, 8530 Harelbeke

Attestnummer : 20241224-000241.000

Uitgegeven op : 24.12.2024

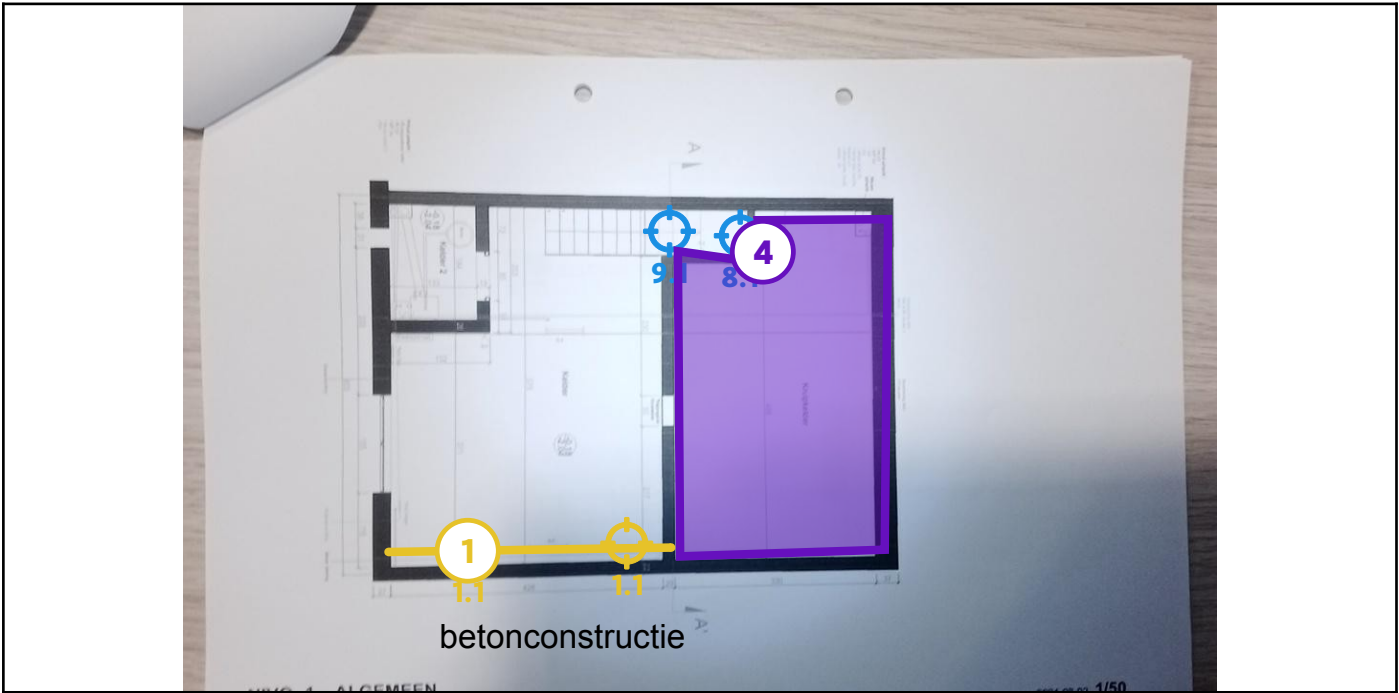
# Plan 1.5: Kelder

| Beschrijving | Type | Actie |
|---|---|---|
| 1. Asbestcement buis (riolering) | Asbestmateriaal | Zorgvuldig beheren |

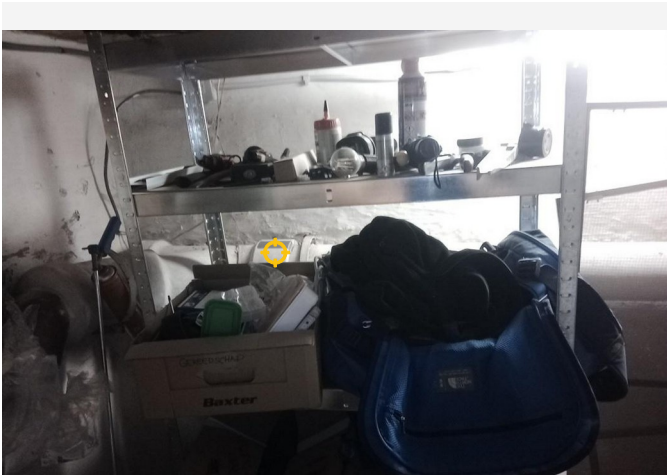
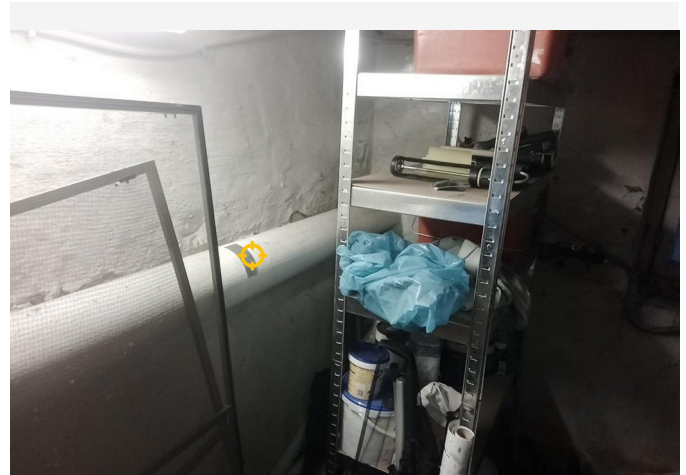
| Eindbeoordeling materiaalrisico | Zeer laag materiaalrisico en/of zeer lage kans op vezelvrijgave |

| Gebondenheid | Categorie 1: hechtgebonden in oorsprong |
| Asbestsoort (vezeltype) | Alleen chrysotiel |
| Asbestconcentratie | Laag (< 50%) |
| Afschermingsgraad van het gehele materiaal | Geheel of deels (ook) vrij aan de binnenlucht |
| Toestand van het materiaal | Onbeschadigd, niet verweerd |

| Beschrijving | Asbestcement buis (riolering) |
| Hoeveelheid (lengte - omtrek - dikte - aantal) | <ul style="list-style-type: none"><li>• 4,00 m - 30,00 cm - 2,00 cm - 1 stuk</li></ul> |
| Eenvoudig bereikbaar | Nee <ul style="list-style-type: none"><li>• Verwijdering tast de bouwkundige integriteit aan.</li></ul> |

Het asbestmateriaal valt onder de mijlpaal van 2040.

Zorgvuldig beheren

- Zorg voor een veilig beheer. Vermijd het beschadigen van het asbestmateriaal. Controleer de toestand jaarlijks op wijzigingen.

- Hermetische zone (erkend asbestverwijderaar)  
Weinig kans op stofconcentraties. Een erkende aannemer zal oordelen hoe de buis kan weggenomen worden. De buis kan niet worden weggenomen zonder te breken.

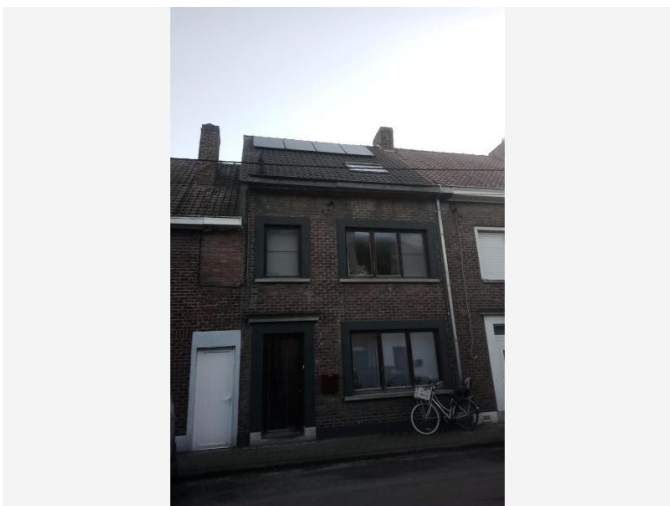
### Tijdelijke beperking

**Reden:** Het te onderzoeken materiaal situeert zich hoger dan 3,50 m te rekenen vanaf een veilige ondergrond

**Uitleg van de asbestdeskundige:** Inspectie schouw niet mogelijk.

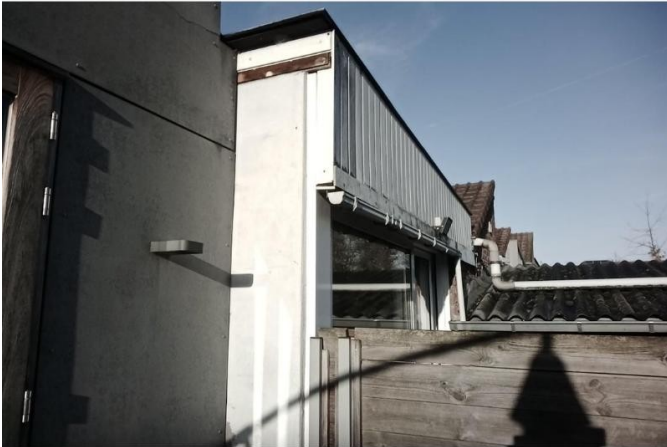
De Crepi behoort tot zijgevel buur. Lijkt recent, lage kans op asbest.

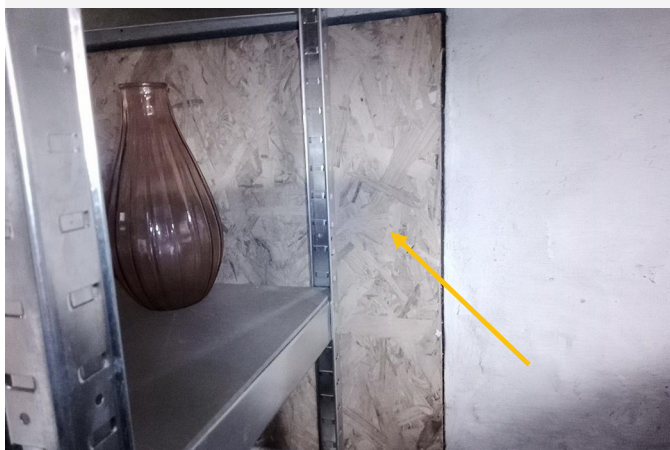
Kruipkelder dichtgemaakt. Destructieve handeling nodig. Losschroeven behoort volgens Inspectieprotocol tot destructieve handeling. Mogelijks bevinden zich nog asbesttoepassingen in de ruimte, bv buizen. Zie ook fiche cementbuis.

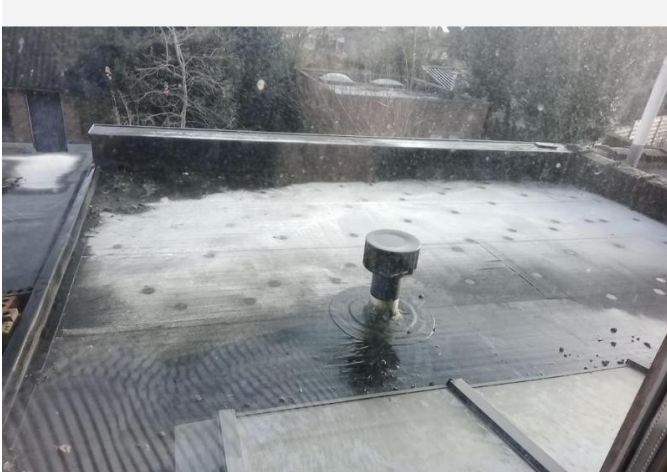
Dak(bedekking) werd vernieuwd.

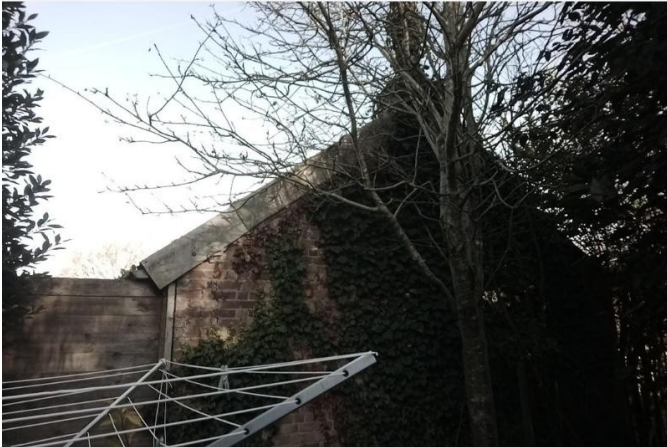
Dit zijn asbesttoepassingen die toebehoren aan de buren. Niet aanraken, ontmossen.

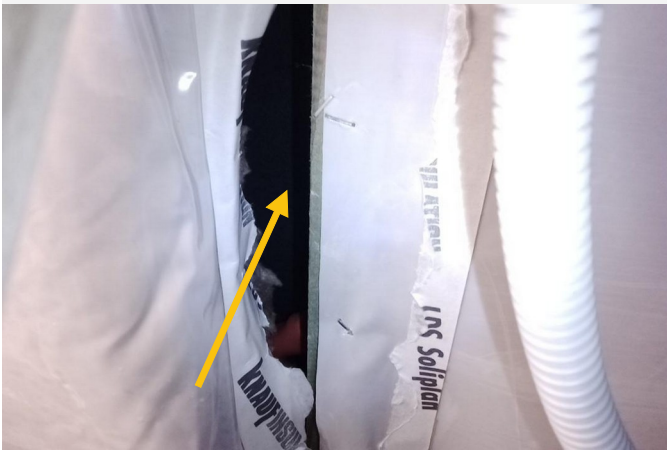
Dak(bedekking) werd vernieuwd na 2000. Vochtwerende folie zichtbaar. Pannen en haken voelbaar.

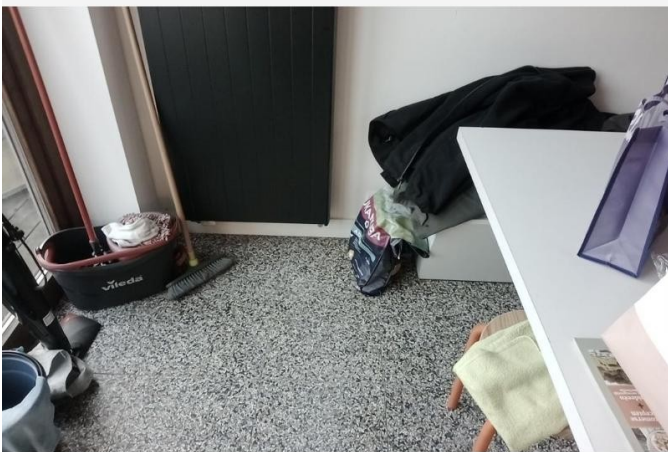
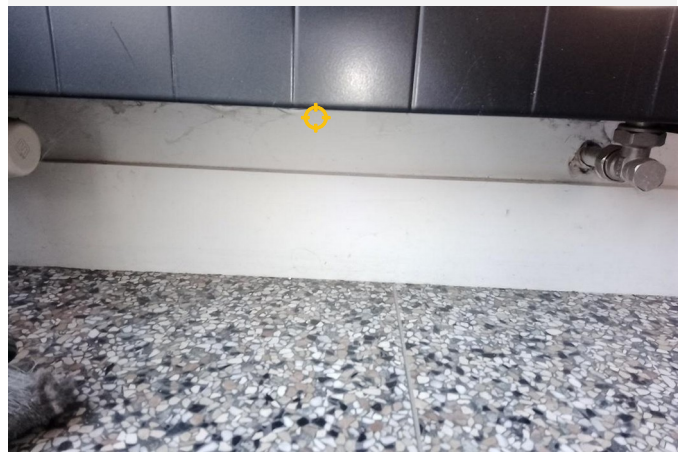
## Fiche 8: Pleisterwerk muur

Geen asbest

| # | Type | Referentie | Resultaat |
|---|---|---|---|
| 8.1 | Mengmonster | 1 | Geen asbest |

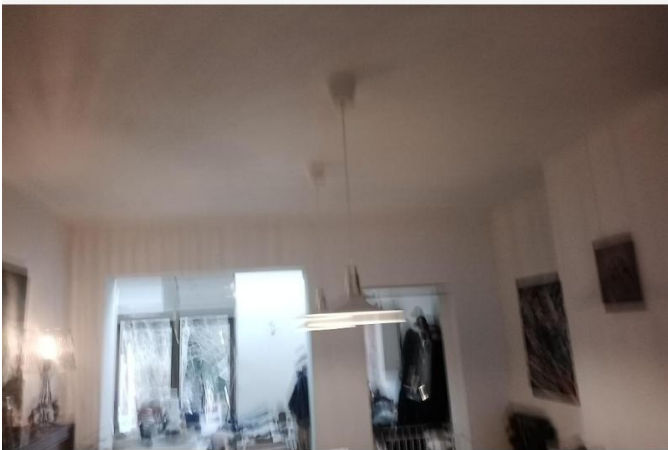
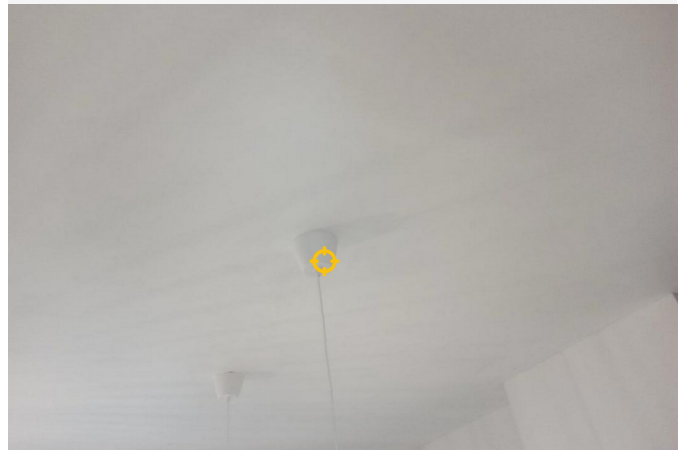
## Fiche 9: Pleisterwerk plafond

Geen asbest

| # | Type | Referentie | Resultaat |
|---|---|---|---|
| 9.1 | Mengmonster | 2 | Geen asbest |
