# Asbestinventarisatattest

Harelbeekstraat 105, 8550 Zwevegem

Attestnummer : 20250219-000441.000

**Niet-asbestveilig**

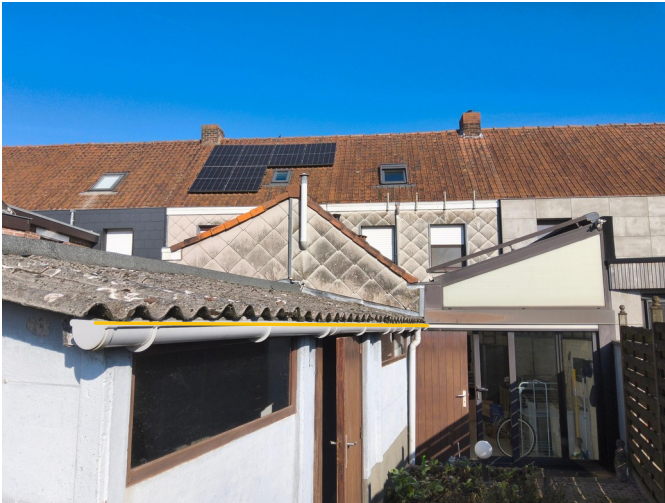
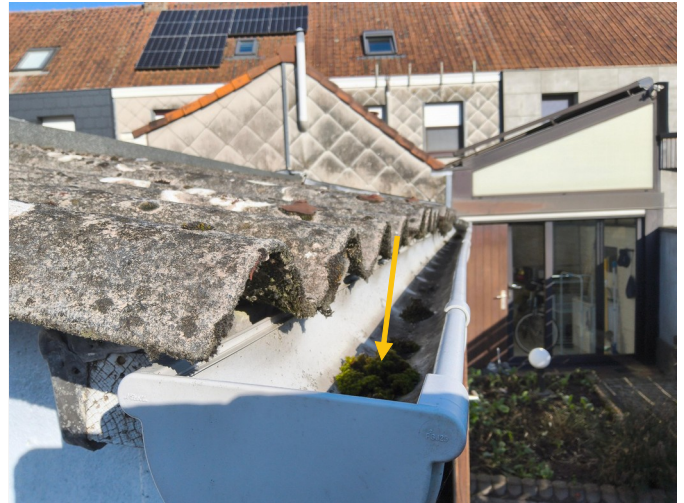
Overzichtsfoto

Detailfoto

| Beschrijving | Mos/slib |
| Type afvalstof | Betreft resten (contaminatie) van verwerking of beschadiging |
| Bron van de resten | Asbesthoudend dak |
| Gebondenheid resten | Niet hecht |
| Hoeveelheid (gewicht - aantal) | <ul style="list-style-type: none"><li>10,00 kg - 1 stuk</li></ul> |

**Dringend verwijderen**

- Verwijder het asbestafval.

- Eenvoudige handelingen: mag via doe-het-zelf of door werknemer(s) met opleidingsattest eenvoudige handelingen  
Toepassingen die kunnen verwijderd worden zonder de toestand te veranderen (breken/scheuren/...) mogen via eenvoudige handelingen weggenomen worden. U vindt alle info omtrent veilige verwijdering en afvoer van asbestverdachte materialen op [www.ovam.be](http://www.ovam.be) Indien nodig schakel de hulp in van een erkende verwijderaar. Reinig de dakgoot enkel na het bevochtigen of bij regenweer. De vezels zitten in het mos.

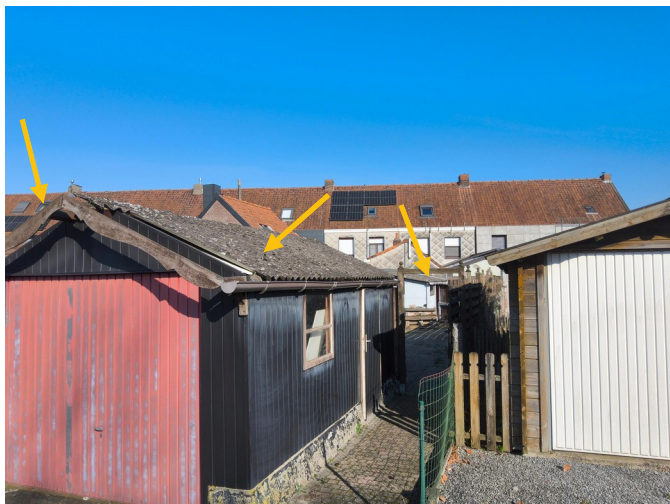
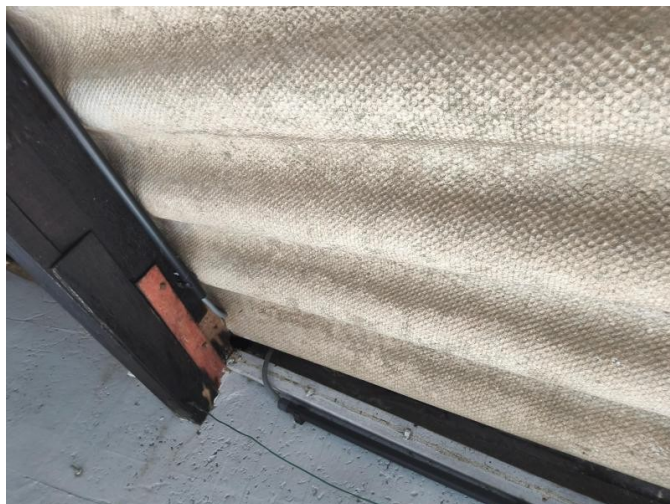
Overzichtsfoto

Detailfoto

| Eindbeoordeling materiaalrisico | Hoog materiaalrisico en/of hoge kans op vezelvrijgave |

| Asbestsoort (vezeltype) | Crocidoliet aanwezig |
| Toestand van het materiaal | Matig beschadigd, matig verweerd |

| Beschrijving | Golfplaten |
| Asbestmateriaal | Dak- en gevelbekleding - Golfplaat |
| Totale oppervlakte | 30,00 m <sup>2</sup> |

**Dringend verwijderen**

- Verwijder dit asbestmateriaal zo snel mogelijk. Volg de toestand goed op.

- Eenvoudige handelingen: mag via doe-het-zelf of door werknemer(s) met opleidingsattest eenvoudige handelingen  
Toepassingen die kunnen verwijderd worden zonder de toestand te veranderen (breken/scheuren/...) mogen via eenvoudige handelingen weggenomen worden. U vindt alle wetgeving en info omtrent veilige verwijdering en afvoer van asbestverdachte materialen op [www.ovam.be](http://www.ovam.be)

Schakel bij voorkeur de hulp in van een erkende verwijderaar.

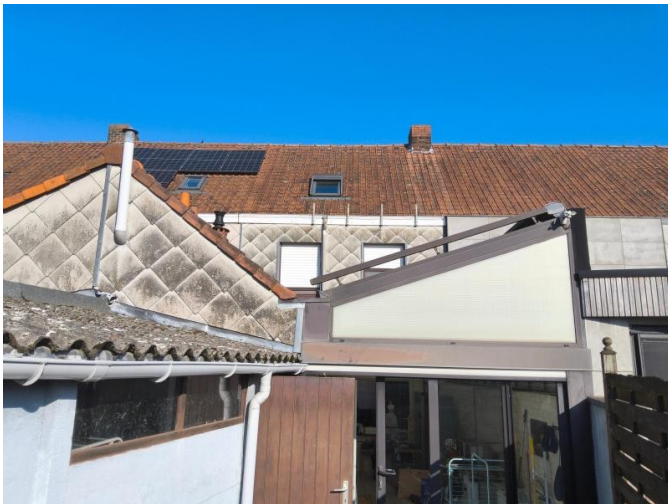
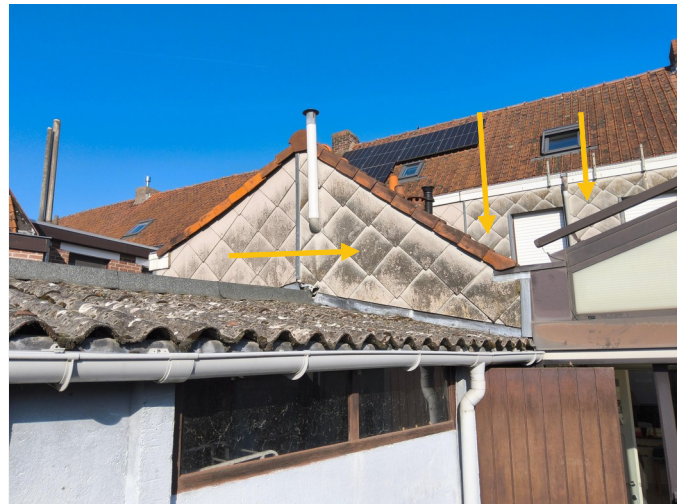
Overzichtsfoto

Detailfoto

| Eindbeoordeling materiaalrisico | Laag materiaalrisico en/of verlaagde kans op vezelvrijgave |

| Asbestsoort (vezeltype) | Crocidoliet aanwezig |
| Toestand van het materiaal | Licht beschadigd, licht verweerd. Intact calciumsilicaatmateriaal of categorie III 'gebondenheid' |

| Beschrijving | Leien |
| Asbestmateriaal | Dak- en gevelbekleding - Lei, shingle |
| Totale oppervlakte | 25,00 m <sup>2</sup> |

Verwijderen

- Zorg voor een veilig beheer. Vermijd het beschadigen van het asbestmateriaal. Controleer de toestand jaarlijks op wijzigingen.

- Eenvoudige handelingen: mag via doe-het-zelf of door werknemer(s) met opleidingsattest eenvoudige handelingen  
Toepassingen die kunnen verwijderd worden zonder de toestand te veranderen (breken/scheuren/...) mogen via eenvoudige handelingen weggenomen worden. U vindt alle info omtrent veilige verwijdering en afvoer van asbestverdachte materialen op [www.ovam.be](http://www.ovam.be) Indien nodig schakel de hulp in van een erkende verwijderaar.

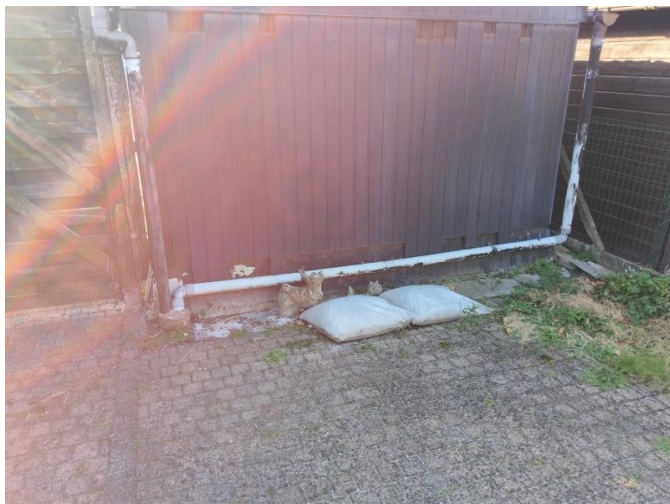
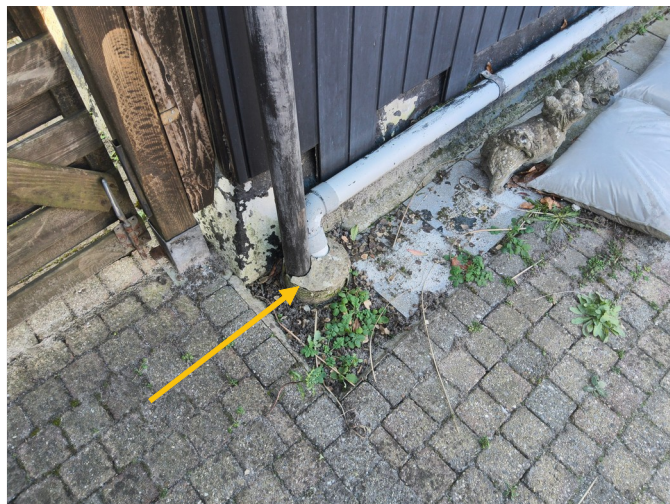
Overzichtsfoto

Detailfoto

| Eindbeoordeling materiaalrisico | Verhoogd materiaalrisico en/of verhoogde kans op vezelvrijgave |

| Asbestsoort (vezeltype) | Crocidoliet aanwezig |
| Toestand van het materiaal | Licht beschadigd, licht verweerd. Intact calciumsilicaatmateriaal of categorie III 'gebondenheid' |

| Beschrijving | Asbestcement buis (riolering) |
| Asbestmateriaal | Hemelwaterafvoerkanaal |
| Eenvoudig bereikbaar | Nee <ul style="list-style-type: none"><li>• Verwijdering tast de bouwkundige integriteit aan.</li></ul> |

Maatregelen nemen

- Zorg voor een veilig beheer. Vermijd het beschadigen van het asbestmateriaal. Controleer de toestand jaarlijks op wijzigingen.

- Hermetische zone (erkend asbestverwijderaar)  
Weinig kans op stofconcentraties. Een erkende aannemer zal oordelen hoe de buis kan weggenomen worden. De buis kan niet worden weggenomen zonder te breken.

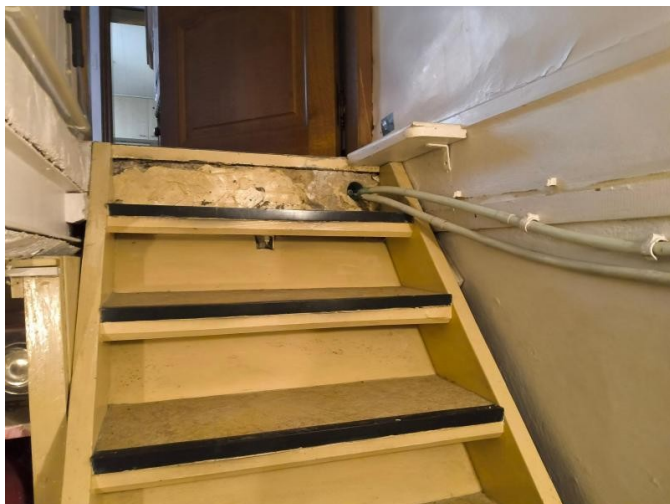
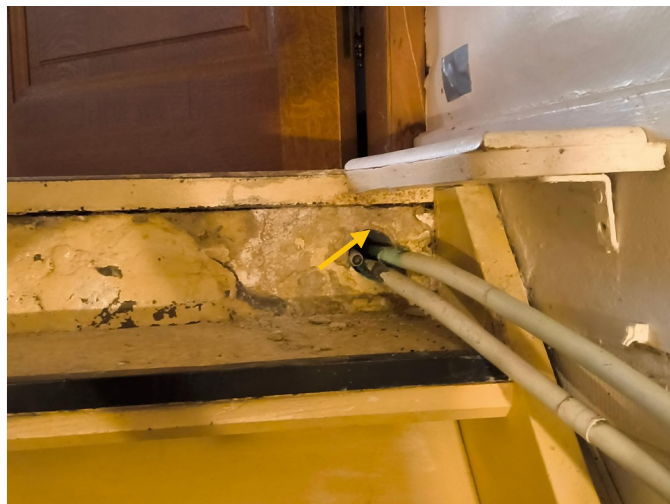
Overzichtsfoto

Detailfoto

Zorgvuldig beheren

- Zorg voor een veilig beheer. Vermijd het beschadigen van het asbestmateriaal. Controleer de toestand jaarlijks op wijzigingen.

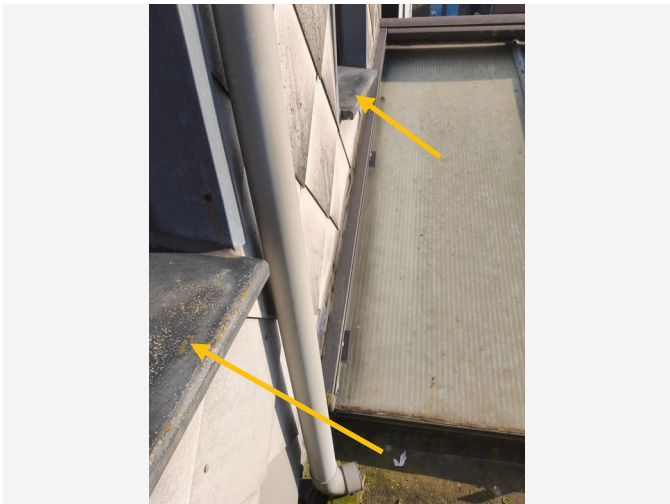
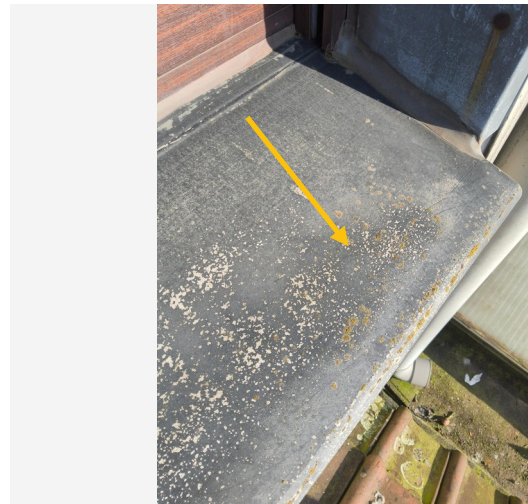
Overzichtsfoto

Detailfoto

- Eenvoudige handelingen: mag via doe-het-zelf of door werknemer(s) met opleidingsattest eenvoudige handelingen  
Toepassingen die kunnen verwijderd worden zonder de toestand te veranderen (breken, scheuren, ...) mogen via eenvoudige handelingen verwijderd worden. Raadpleeg de website [www.ovam.be](http://www.ovam.be) voor alle info omtrent veilige verwijdering. Schakel desnoods de hulp in van een erkende verwijderaar. Weinig kans op vezelvrijgave.

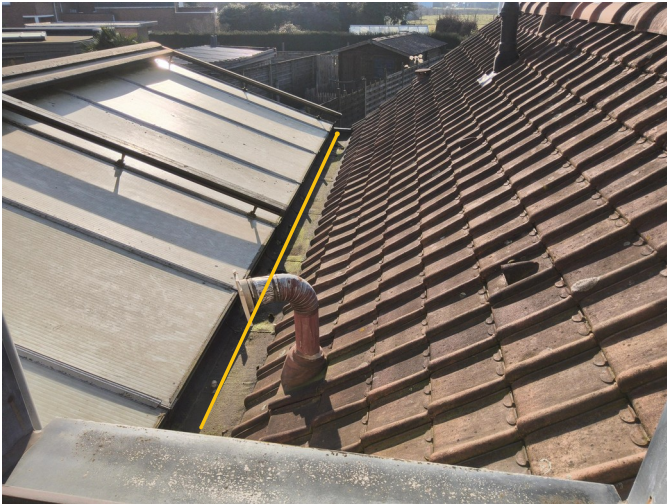
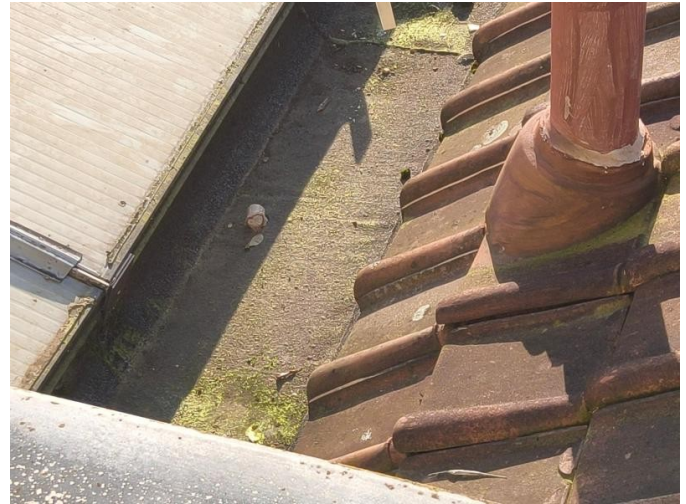
Overzichtsfoto

Detailfoto

| Identificatiemethode | Vaststelling zonder monstername<br><br>Motivatie: Groot risico op structurele gevolgschade (leeschade, werking installatie,...) |
