# Asbestinventarisatetest

Sint-Pietersstraat 23, 8520 Kuurne

Attestnummer : 20240306-000263.000

Uitgegeven op : 06.03.2024

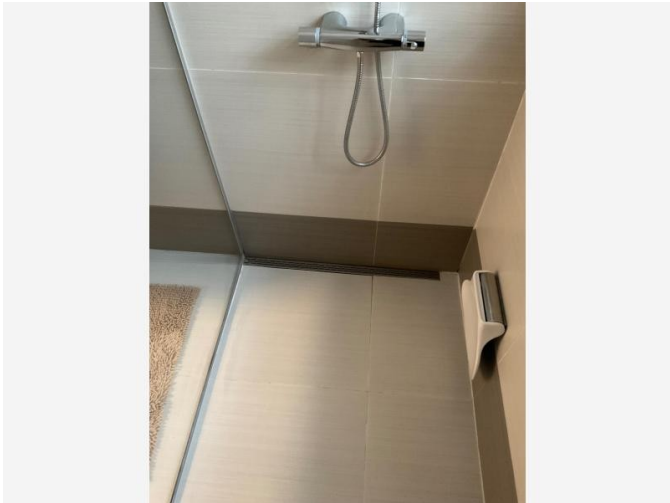
Bij gebrek aan kapotte tegels kon de achterliggende lijmlaag of de op cement gebaseerde lijm/specie niet geïnspecteerd worden.

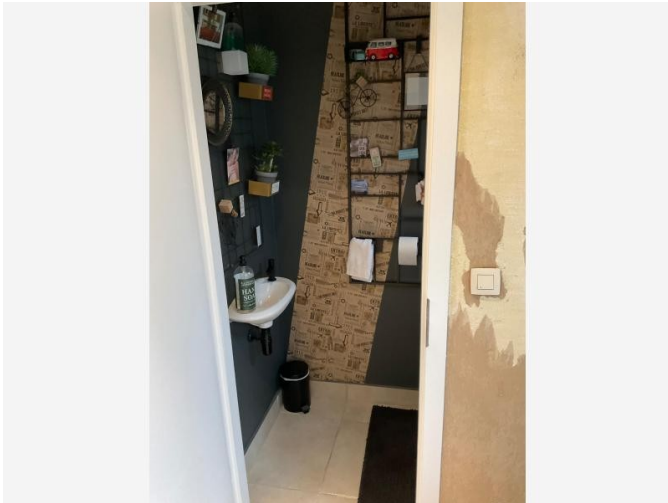
De achterliggende laag kon niet worden vastgesteld noch geïnspecteerd gedurende het bezoek.

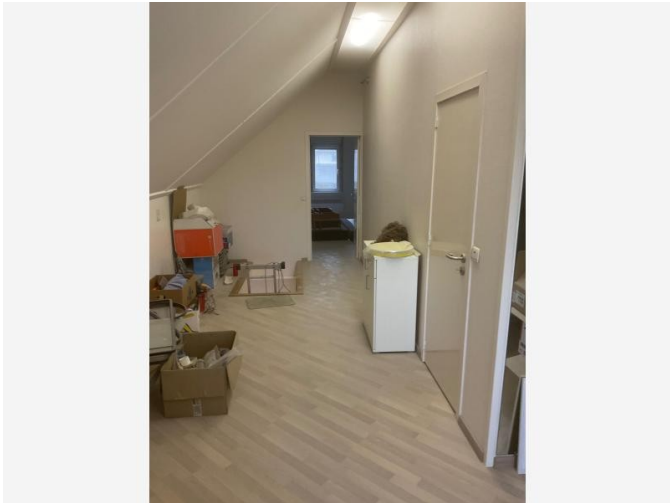
De achterliggende laag kon niet worden vastgesteld noch geïnspecteerd gedurende het bezoek.

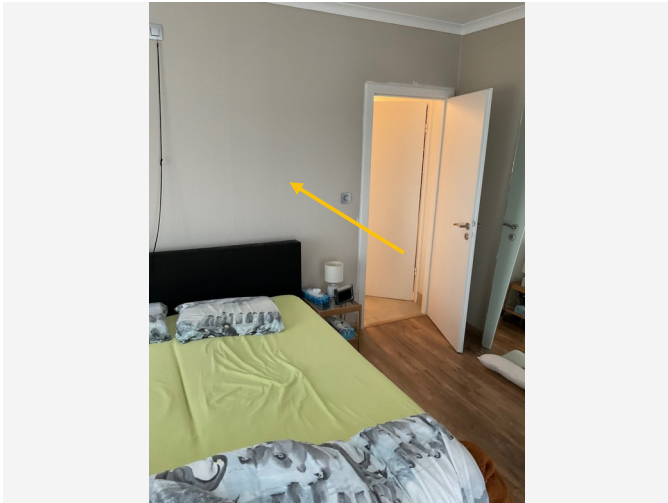
De achterliggende laag kon niet worden vastgesteld noch geïnspecteerd gedurende het bezoek.

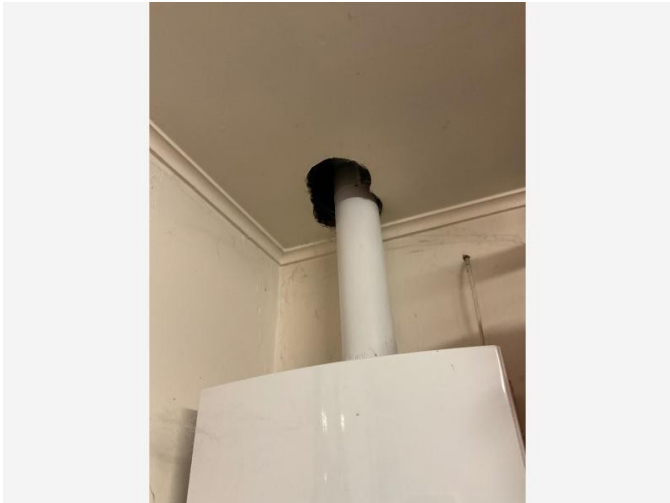
De achterliggende laag kon niet worden vastgesteld noch geïnspecteerd gedurende het bezoek.

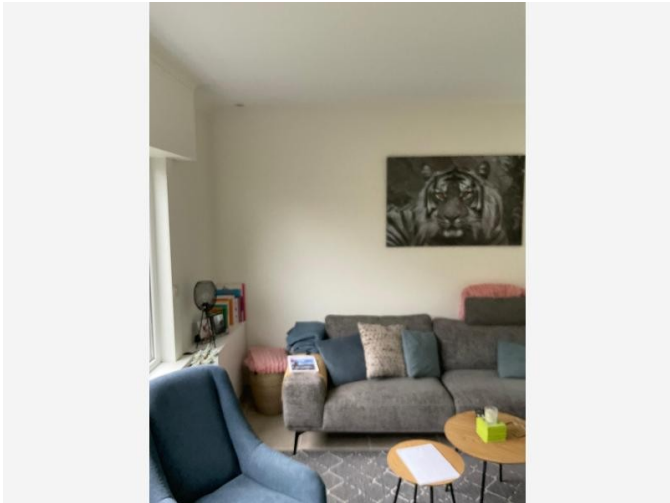
De achterliggende laag kon niet worden vastgesteld noch geïnspecteerd gedurende het bezoek.

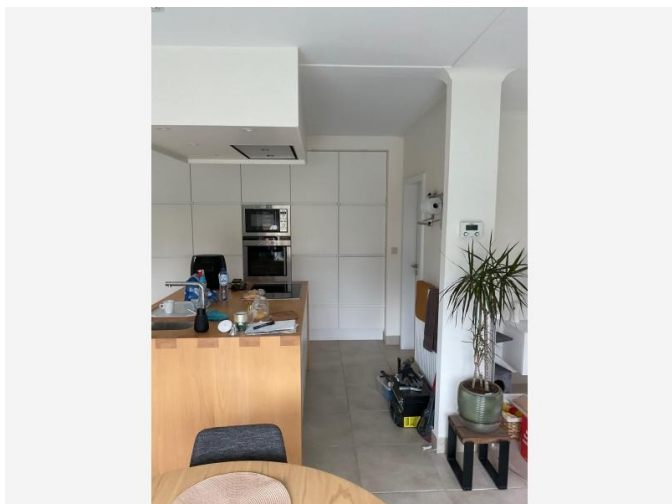
De kasten zijn op zichzelf genomen niet asbestverdacht. Echter door hun plaatsing is de primaire drager op die plaats (muur) niet waarneembaar waardoor niet uitgesloten kan worden dat er eventueel asbesthoudende materialen achter verscholen zitten.

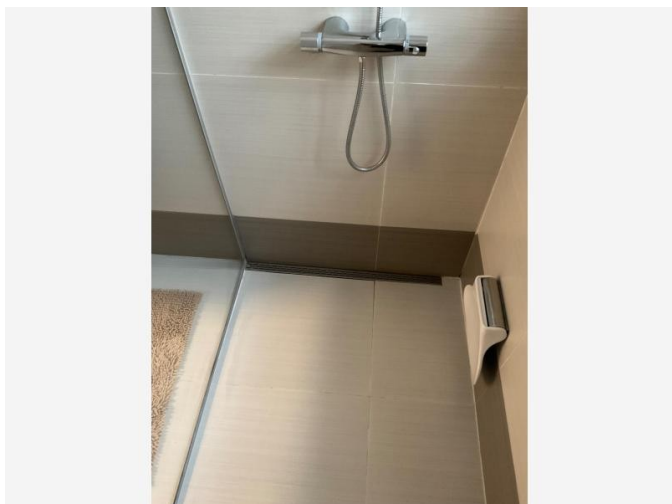
Bij gebrek aan kapotte tegels kon de achterliggende lijmlaag of de op cement gebaseerde lijm/specie niet geïnspecteerd worden.

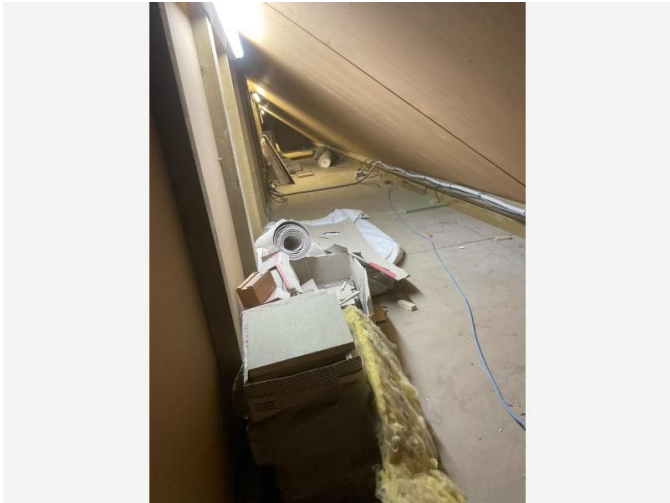
Bij inspectie blijkt het onderdak geen asbesthoudende materialen te bevatten. Langs de binnenkant zijn houten platen bevestigd. Langs de buitenkant onder de dakpan is een zeil aanwezig als onderdak.

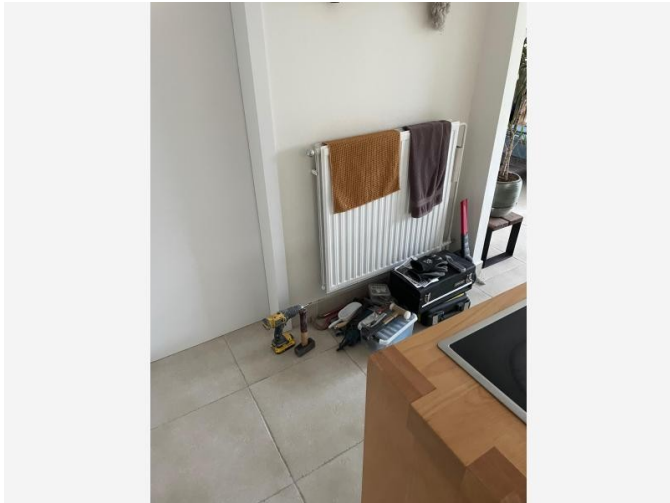
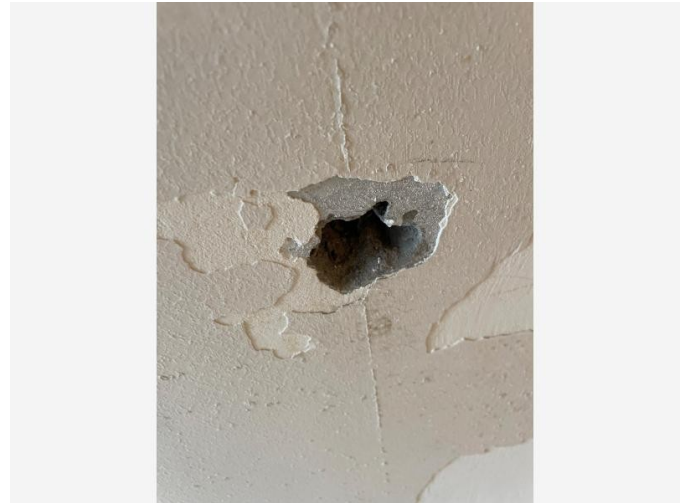
Geen asbest

| Opmerking | Staalname pleisterwerk - muur beperkt tot 3 staalnamepunten wegens het ontbreken van pleister in een stookruimte. |
