# Asbestinventarisatetest

Molenstraat 117, 9690 Kluisbergen

Attestnummer : 20250214-000139.000

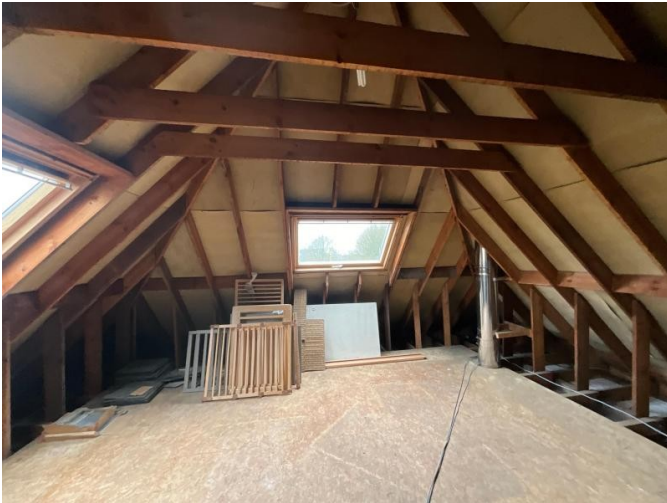
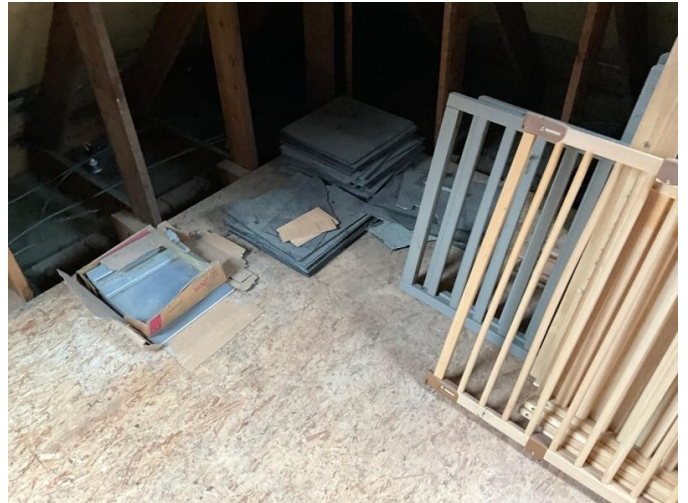
Het asbestmateriaal valt onder de mijlpaal van 2040.

**Dringend verwijderen**

| Beschrijving | Dakleien |
| Aanwezige resten | De voorraad bevindt zich in de garage op 2 plekken en op de zolder op 2 plekken. |
| Asbestmaterialen | <ul style="list-style-type: none"> <li>• Dak- en gevelbekleding - Lei, shingle</li> </ul> |
| Hoeveelheid (gewicht - aantal) | <ul style="list-style-type: none"> <li>• 15,00 kg - 1 stuk</li> </ul> |

- Verwijder het asbestafval.

- Eenvoudige handelingen: mag via doe-het-zelf of door werknemer(s) met opleidingsattest eenvoudige handelingen  
Het materiaal dient in zijn geheel te worden verwijderd zonder deze te beschadigen.

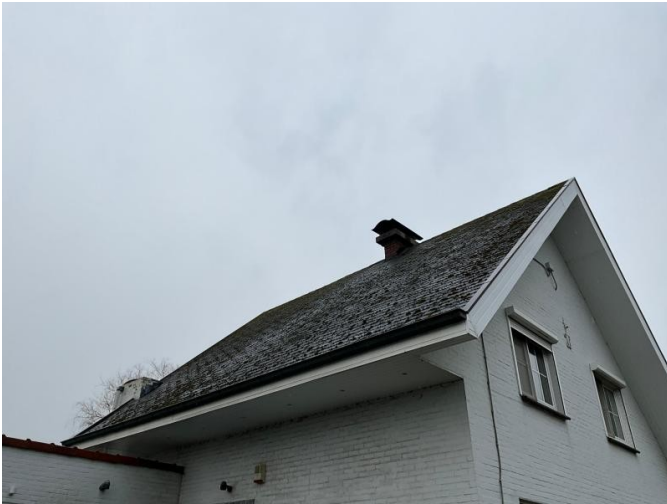
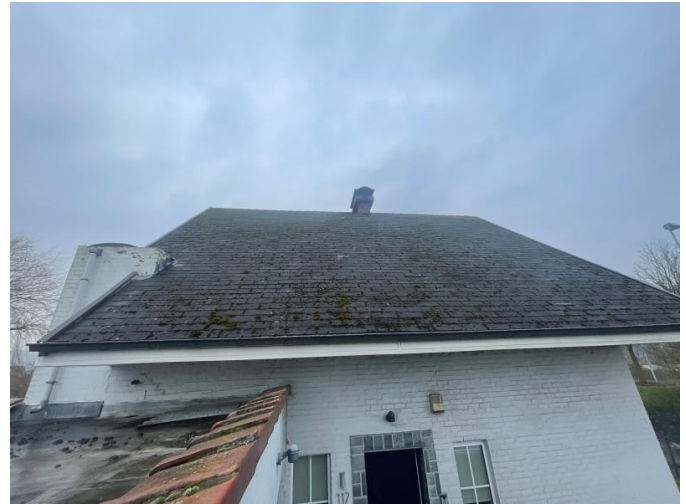
Het asbestmateriaal valt onder de mijlpaal van 2034.

**Dringend verwijderen**

| Eindbeoordeling materiaalisico | Hoog materiaalisico en/of hoge kans op vezelvrijgave |

| Asbestsoort (vezeltype) | Crocidoliet aanwezig |
| Toestand van het materiaal | Matig beschadigd, matig verweerd |

| Beschrijving | Dakleien |
| Hoeveelheid (oppervlakte - aantal) | • 192,00 m <sup>2</sup> - 1 stuk |

- Zorg voor een veilig beheer. Vermijd het beschadigen van het asbestmateriaal. Controleer de toestand jaarlijks op wijzigingen.

- Eenvoudige handelingen: mag via doe-het-zelf of door werknemer(s) met opleidingsattest eenvoudige handelingen

Het materiaal dient in zijn geheel te worden verwijderd zonder deze te beschadigen.

- Eenvoudige handelingen: enkel door erkend asbestverwijderaar  
Gezien de grote hoeveelheid van het asbestmateriaal en de plaats (op een dak) raden we deze methodiek het meeste aan.

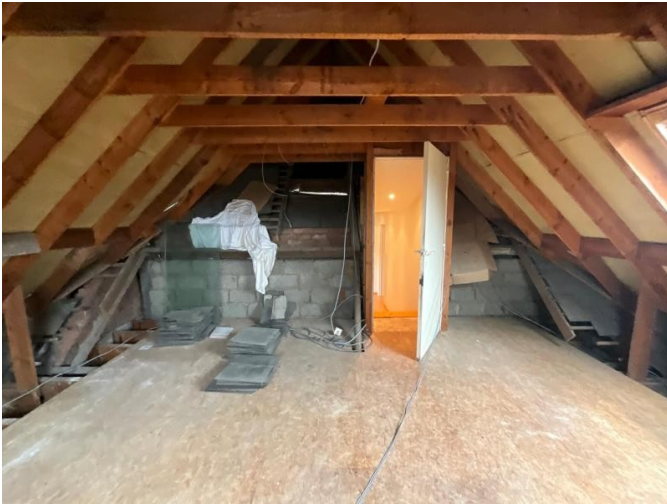
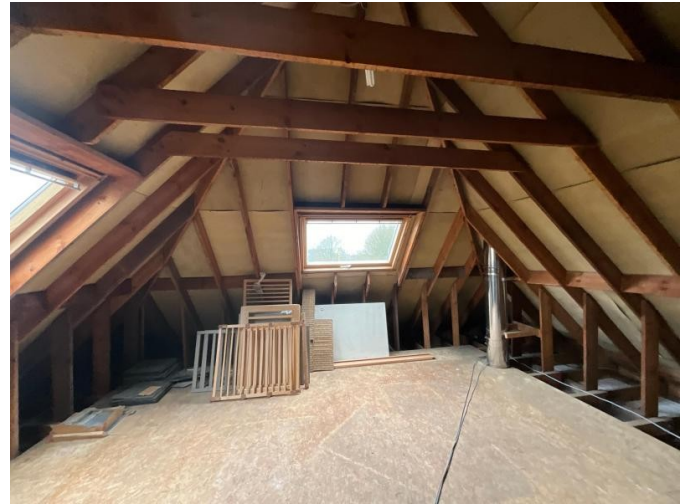
Het asbestmateriaal valt onder de mijlpaal van 2040.

Verwijderen

| Eindbeoordeling materiaalrisico | Verhoogd materiaalrisico en/of verhoogde kans op vezelvrijgave |

| Asbestsoort (vezeltype) | Crocidoliet aanwezig |
| Toestand van het materiaal | Licht beschadigd, licht verweerd. Intact calciumsilicaatmateriaal of categorie III 'gebondenheid' |

| Beschrijving | Onderdak |
| Hoeveelheid (oppervlakte - dikte - aantal) | • 50,00 m <sup>2</sup> - 1,00 cm - 1 stuk |

- Zorg voor een veilig beheer. Vermijd het beschadigen van het asbestmateriaal. Controleer de toestand jaarlijks op wijzigingen.

- Eenvoudige handelingen: mag via doe-het-zelf of door werknemer(s) met opleidingsattest eenvoudige handelingen

Het materiaal dient in zijn geheel te worden verwijderd zonder deze te beschadigen.

- Eenvoudige handelingen: enkel door erkend asbestverwijderaar  
Gezien de grote hoeveelheid van het asbestmateriaal en de plaats (op een dak) raden we deze methodiek het meeste aan.

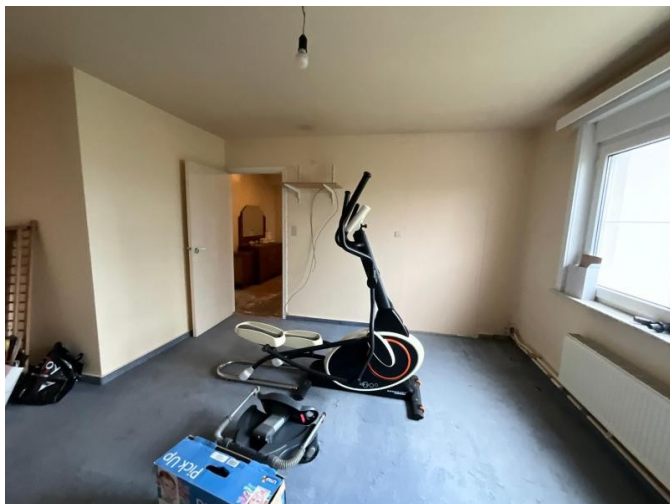
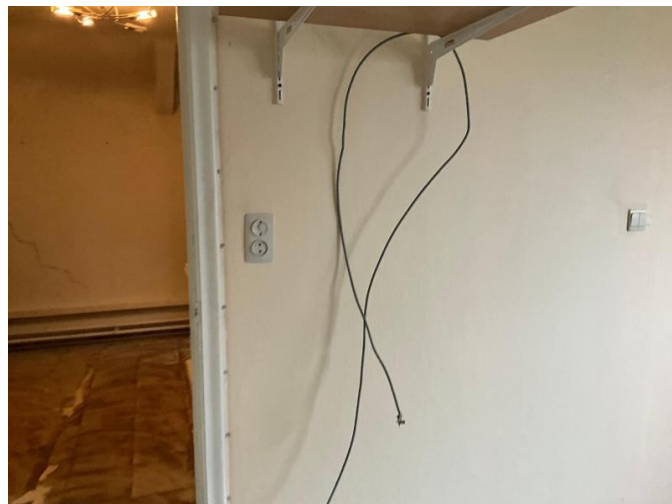
Het asbestmateriaal valt onder de mijlpaal van 2040.

Zorgvuldig beheren

| Eindbeoordeling materiaalrisico | Laag materiaalrisico en/of verlaagde kans op vezelvrijgave |

| Asbestsoort (vezeltype) | Crocidoliet aanwezig |
| Toestand van het materiaal | Onbeschadigd, niet verweerd |

| Beschrijving | Schakelaars en elektrische infrastructuur |
| Asbestmateriaal | Plaat, paneel, tablet - Type Bakeliet |

- Zorg voor een veilig beheer. Vermijd het beschadigen van het asbestmateriaal. Controleer de toestand jaarlijks op wijzigingen.

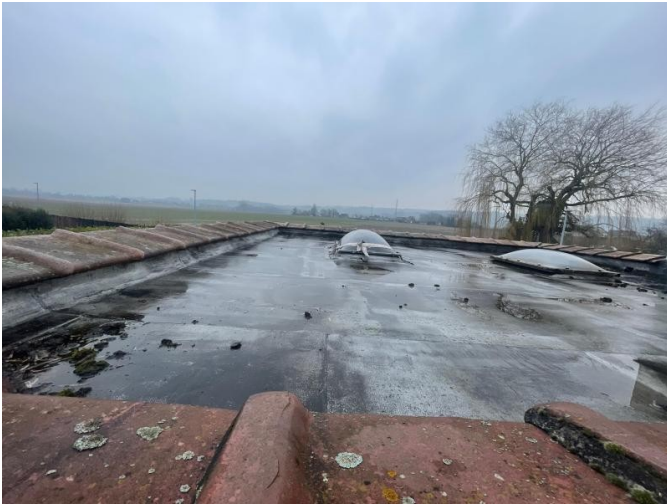
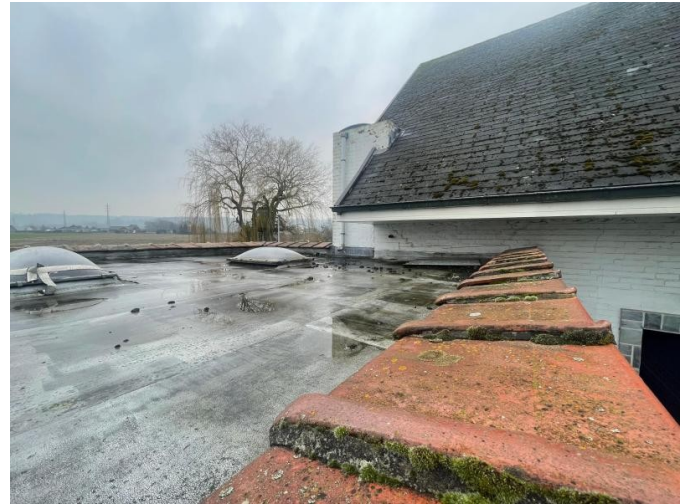
Het asbestmateriaal valt onder de mijlpaal van 2040.

Zorgvuldig beheren

| Eindbeoordeling materiaalisico | Laag materiaalisico en/of verlaagde kans op vezelvrijgave |

| Asbestsoort (vezeltype) | Alleen chrysotiel |
| Toestand van het materiaal | Licht beschadigd, licht verweerd. Intact calciumsilicaatmateriaal of categorie III 'gebondenheid' |

| Beschrijving | roofing dak |
| Asbestmateriaal | Dak- en gevelbekleding - Roofing |

- Zorg voor een veilig beheer. Vermijd het beschadigen van het asbestmateriaal. Controleer de toestand jaarlijks op wijzigingen.

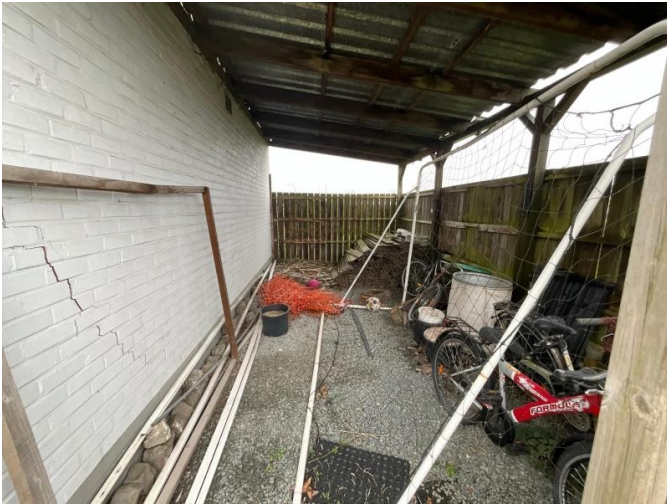
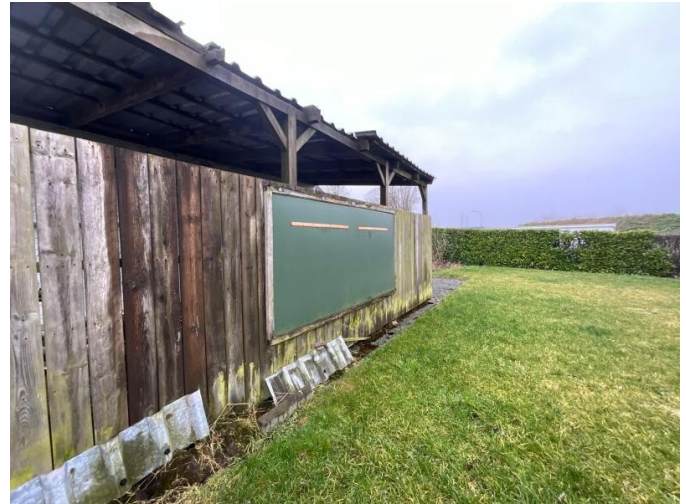
Het asbestmateriaal valt onder de mijlpaal van 2034.

Zorgvuldig beheren

| Eindbeoordeling materiaalisico | Laag materiaalisico en/of verlaagde kans op vezelvrijgave |

| Asbestsoort (vezeltype) | Crocidoliet aanwezig |
| Toestand van het materiaal | Licht beschadigd, licht verweerd. Intact calciumsilicaatmateriaal of categorie III 'gebondenheid' |

| Beschrijving | Schoolbord |
| Asbestmateriaal | Schoolbord |

- Zorg voor een veilig beheer. Vermijd het beschadigen van het asbestmateriaal. Controleer de toestand jaarlijks op wijzigingen.

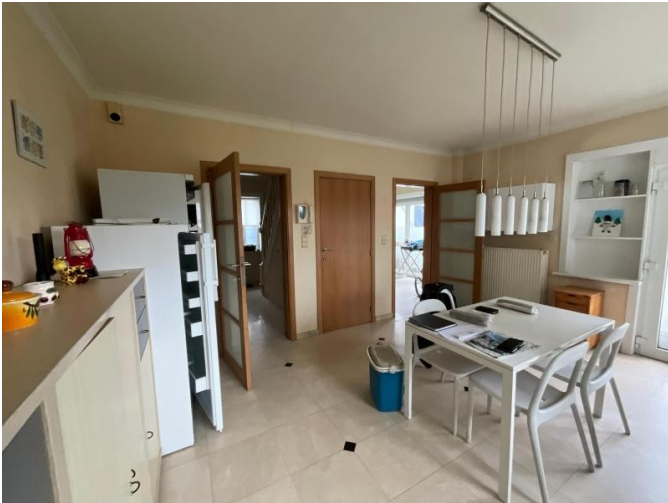
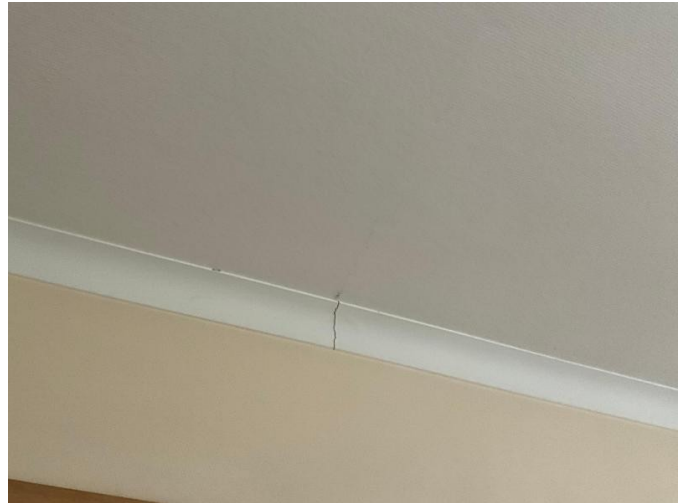
## Fiche 9: pleisterwerk muren en plafonds

Geen asbest

| # | Type | Referentie | Resultaat |
|---|---|---|---|
| 9.1 | Mengmonster | 1.1 pleisterwerk muren | Geen asbest |
| 9.2 | Mengmonster | 1.2 pleisterwerk plafond | Geen asbest |
