# Asbestinventarisatetest

Biesbosstraat 51, 9790 Wortegem-Petegem

Attestnummer : 20250814-000228.000

Uitgegeven op : 14.08.2025

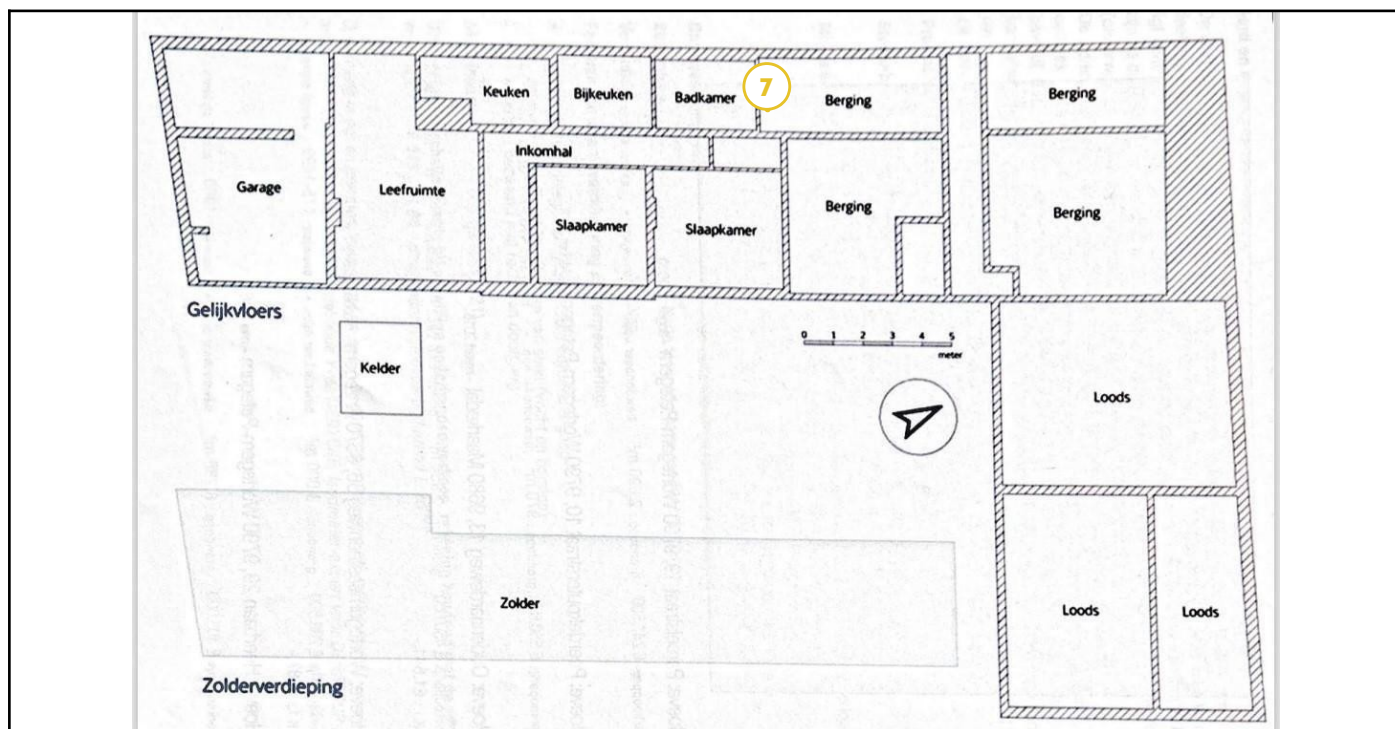
## Plan 1.5: Gelijkvloers : bakelieten toepassingen

| Beschrijving | Type | Actie |
|---|---|---|
| 7. Bakelieten toepassingen | Asbestmateriaal | Zorgvuldig beheren |

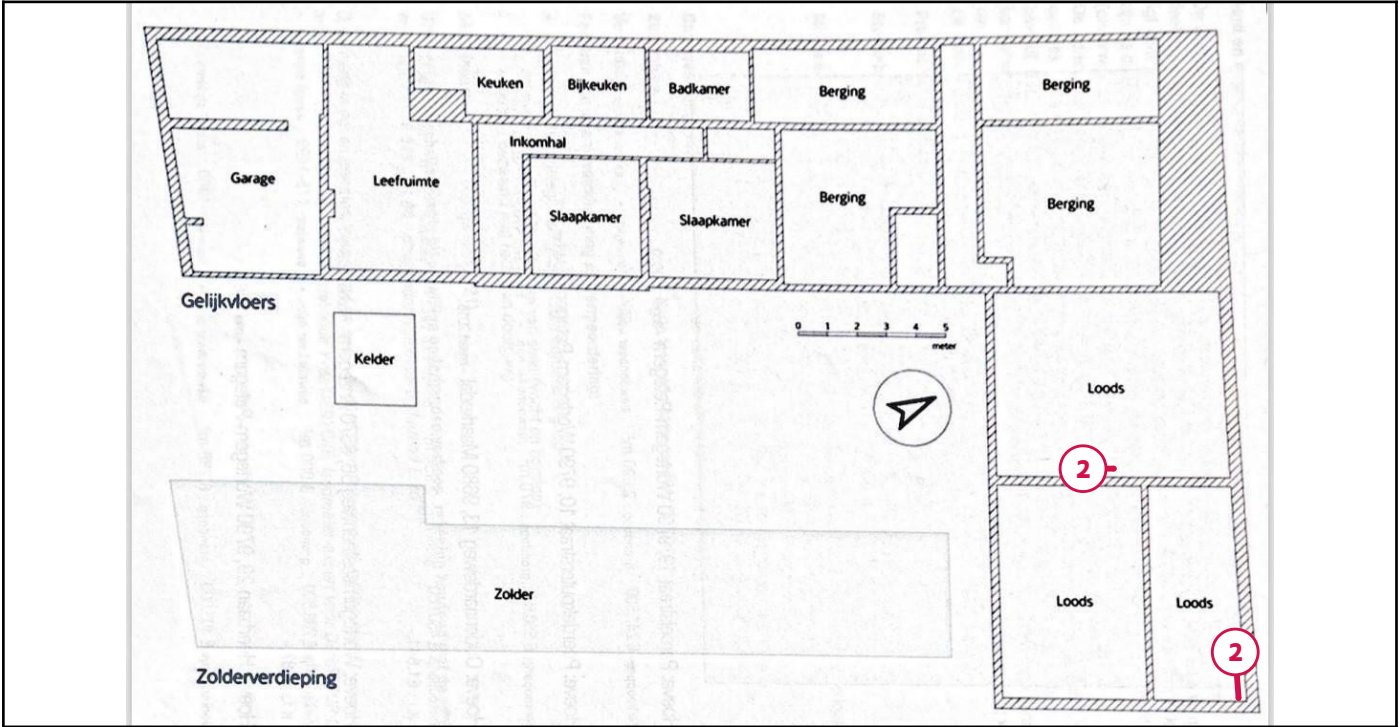
# Plan 1.6: Gelijkvloers : afval golfplaten

| Beschrijving | Type | Actie |
|---|---|---|
| 2. Afval golfplaten | Asbestmateriaal | Dringend verwijderen |

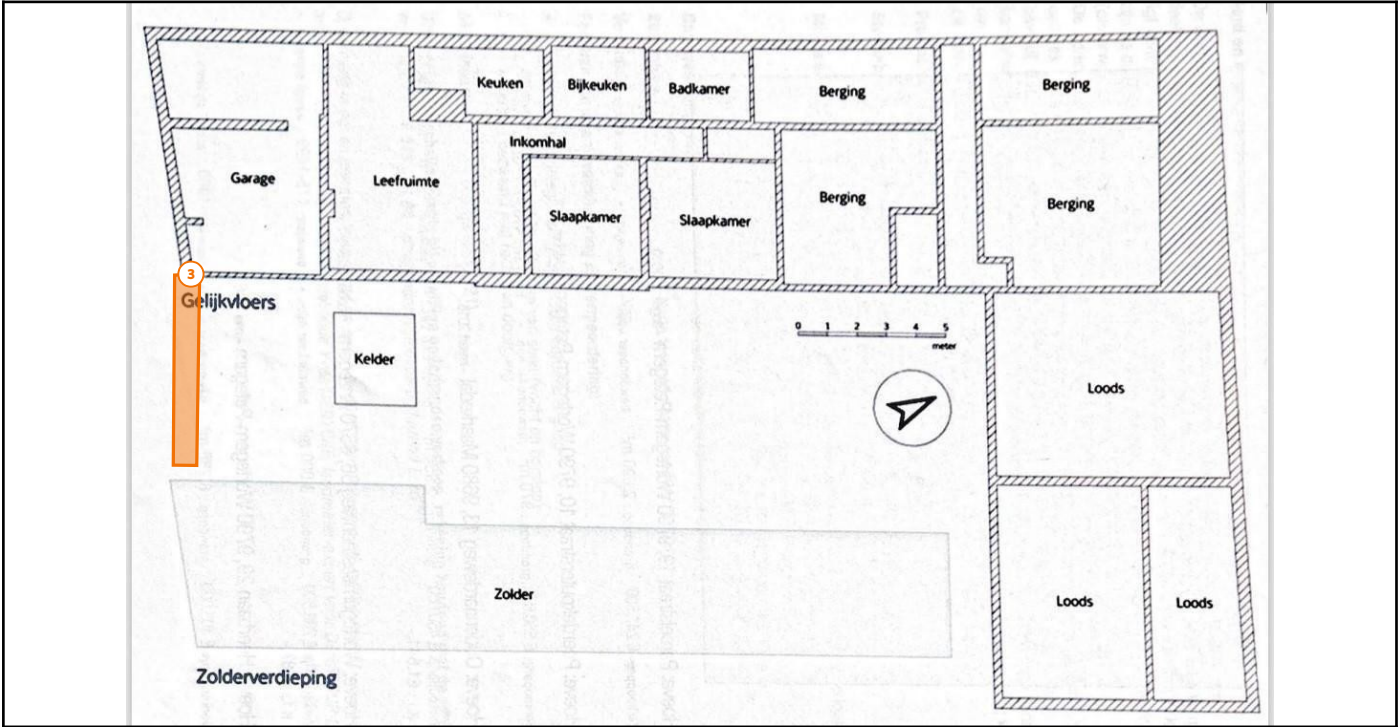
# Plan 1.7: Gelijkvloers : dekstenen

| Beschrijving | Type | Actie |
|---|---|---|
| 3. Dekstenen | Asbestmateriaal | Verwijderen |

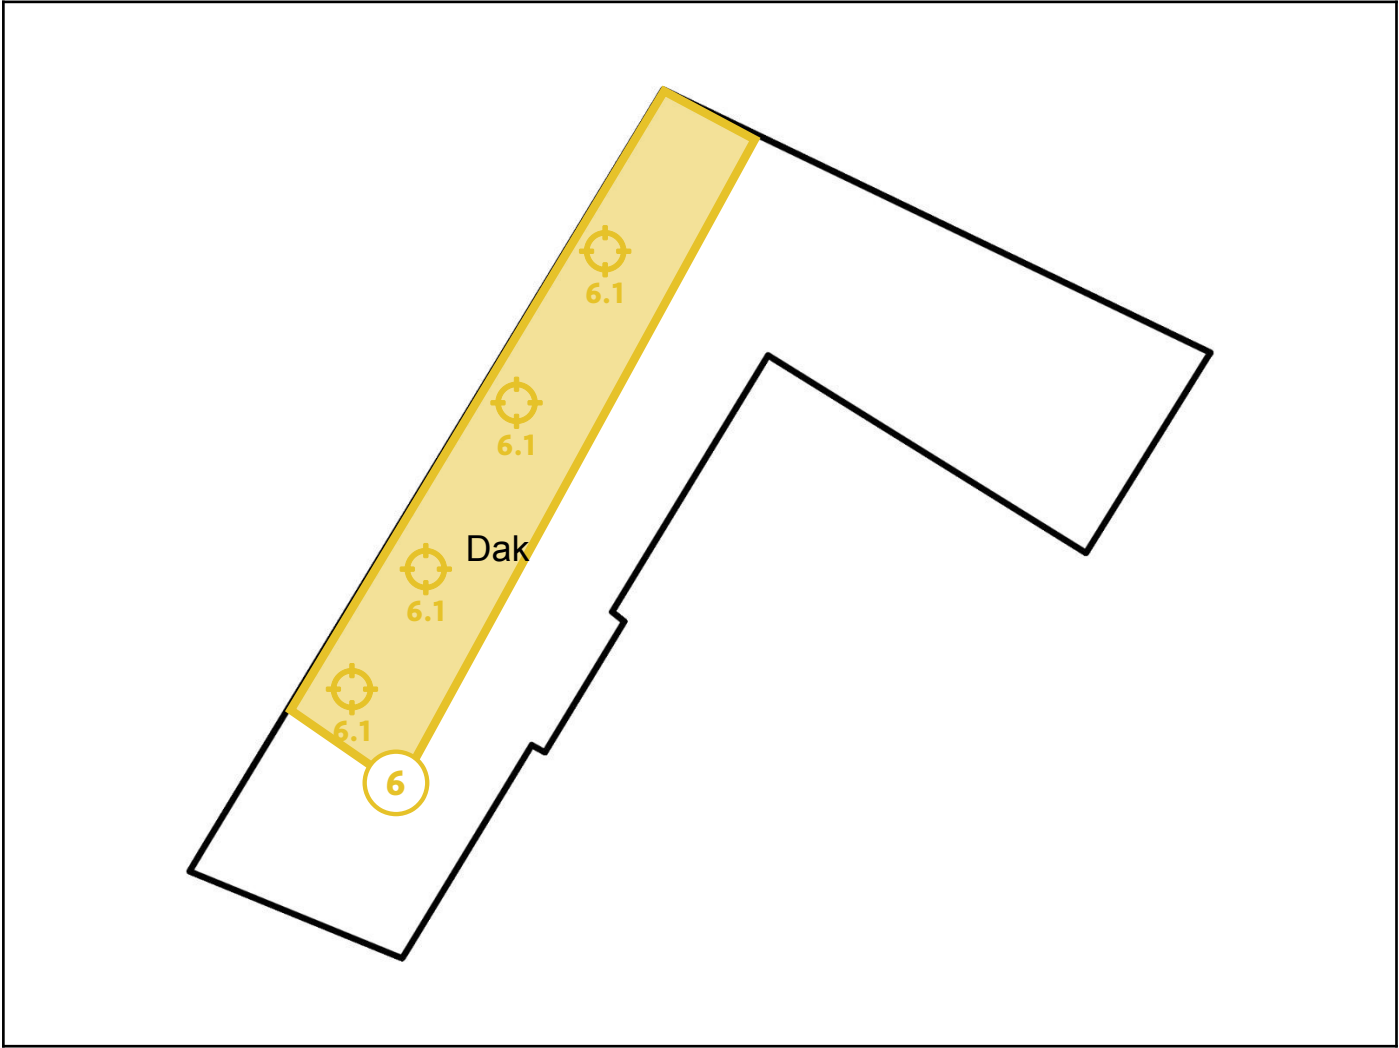
# Plan 1.9: Dak : onderdak

| Beschrijving | Type | Actie |
|---|---|---|
| 6. Onderdak hoofddak | Asbestmateriaal | Zorgvuldig beheren |

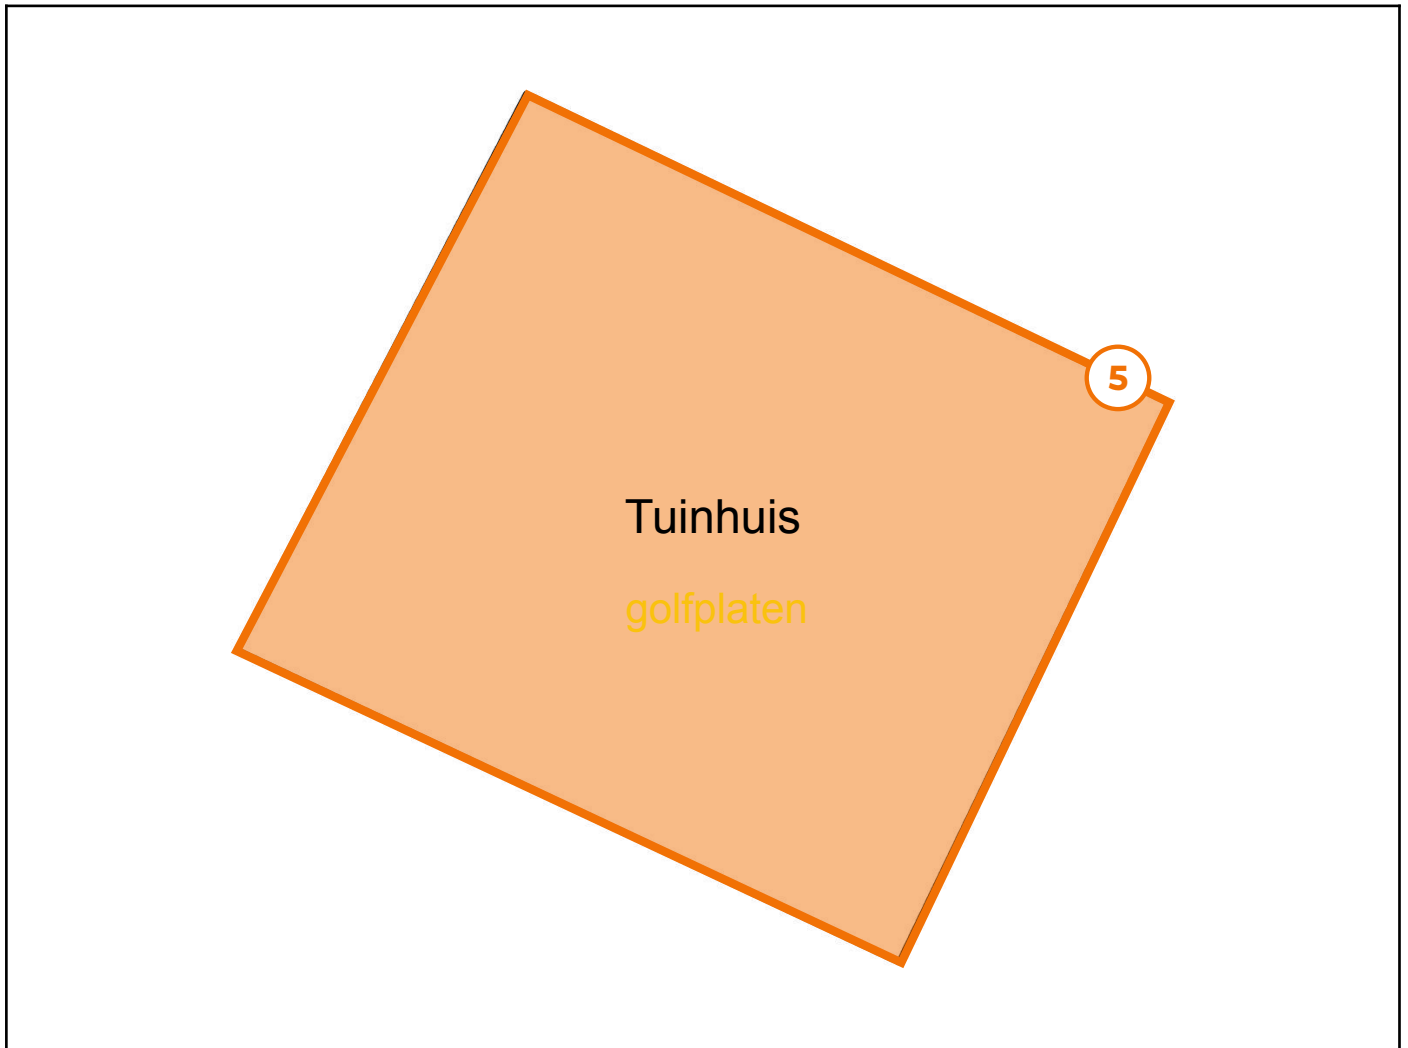
## Plan 2.1: Tuinhuis : golfplaten

| Beschrijving | Type | Actie |
|---|---|---|
| 5. Golfplaten | Asbestmateriaal | <a href="#">Verwijderen</a> |

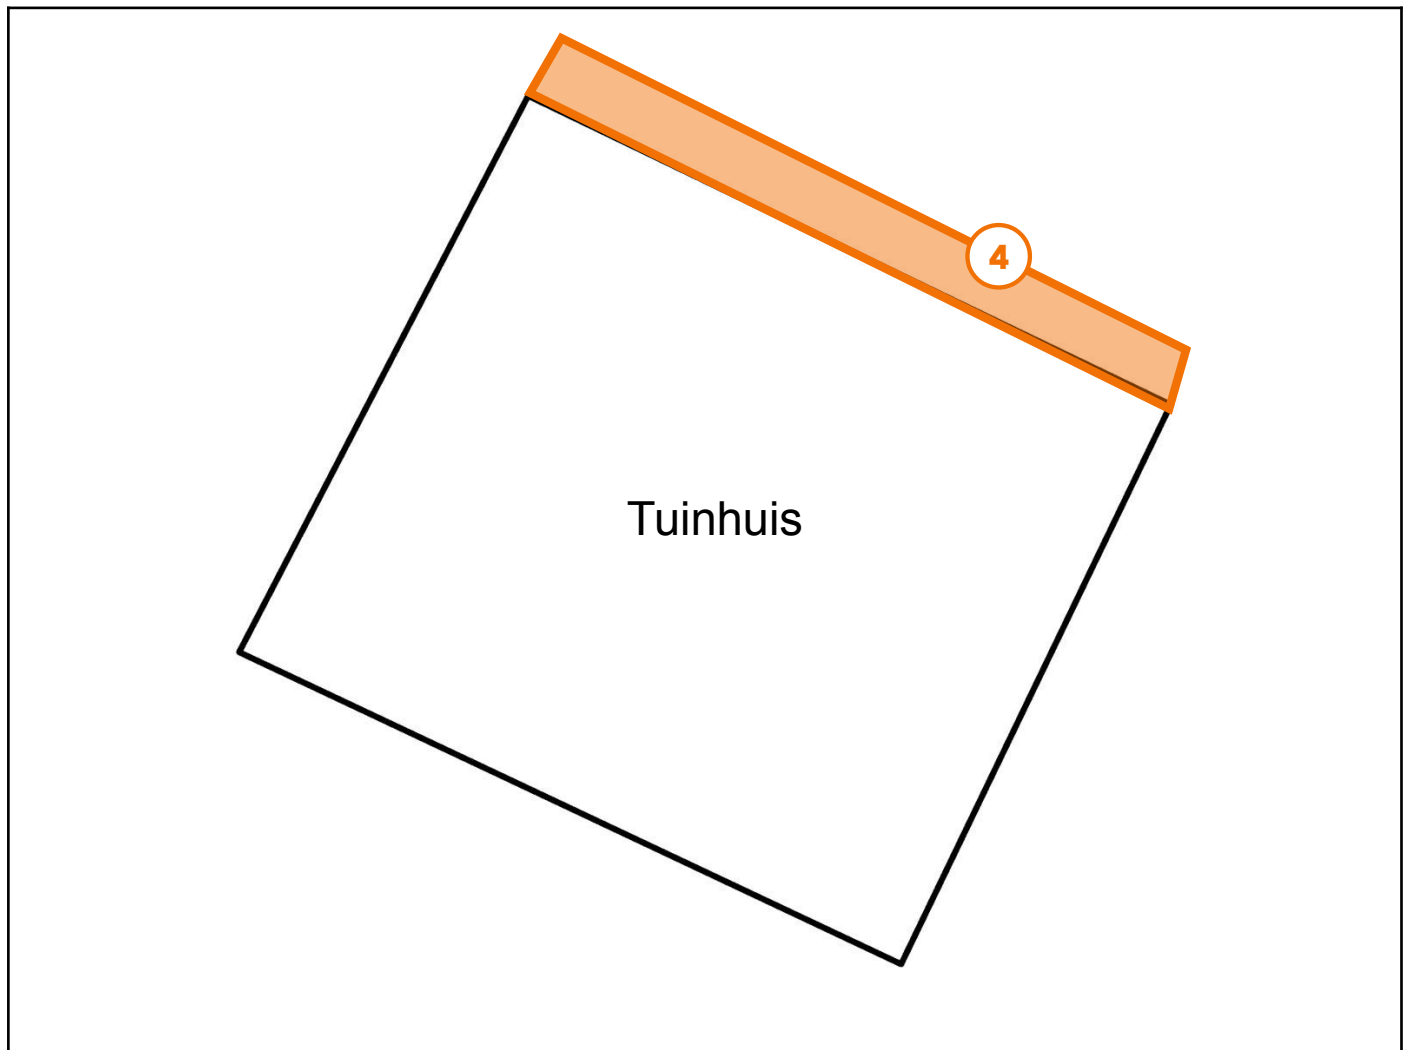
## Plan 2.2: Tuinhuis : slib goot

| Beschrijving | Type | Actie |
|---|---|---|
| 4. Slib goot | Asbestmateriaal | <a href="#">Verwijderen</a> |

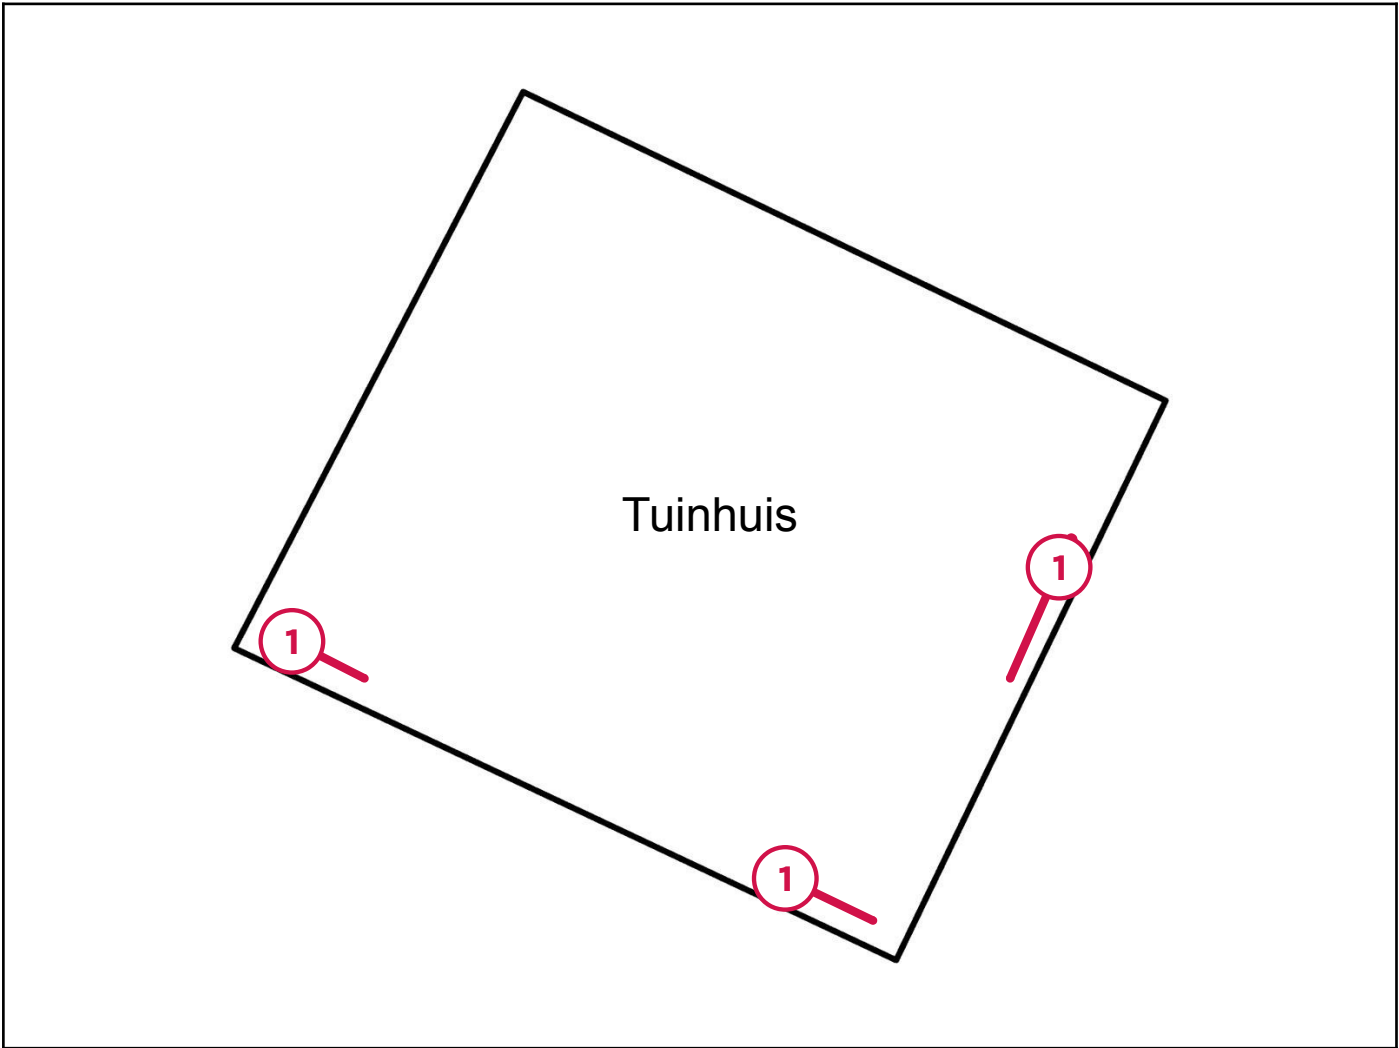
## Plan 2.4: Tuinhuis : afval menuiserieplaten

| Beschrijving | Type | Actie |
|---|---|---|
| 1. Afval menuiserieplaten | Asbestmateriaal | Dringend verwijderen |

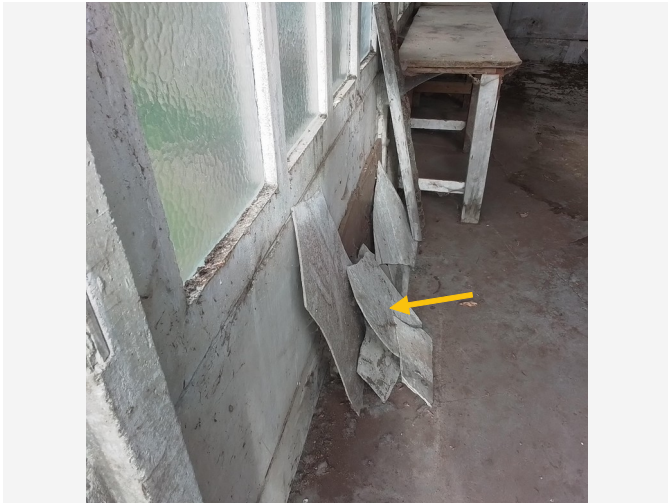
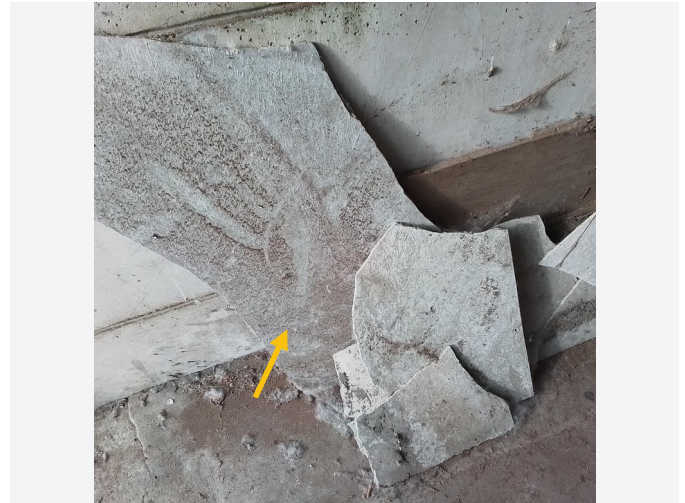
Het asbestmateriaal valt onder de mijlpaal van 2040.

**Dringend verwijderen**

| Beschrijving | Afval menuiserieplaten |
| Type afvalstof | Betreft resten (contaminatie) van verwerking of beschadiging |
| Bron van de resten | Platen zijn nog aanwezig. |
| Gebondenheid resten | Hecht |
| Totaal gewicht | 15,00 kg |

- Verwijder het asbestafval.
- Voer bijkomende staalname(s) uit.

- Eenvoudige handelingen: mag via doe-het-zelf of door werknemer(s) met opleidingsattest eenvoudige handelingen  
Betreft een hechtgebonden toepassing in een matig verweerde staat met een laag risico op vezelvrijgave. De toepassing zorgvuldig verwijderen, zonder wijzigingen aan te brengen in de huidige toestand van het materiaal. De toepassing niet breken en/of beschadigen. Verwijder de toepassing a.d.h.v. eenvoudige handelingen en voorzie de nodige PBM's zoals ademhalingsmasker met een P3-filter, Tyvec categorie 3 type 5-6, schoeisel moet volledig gesloten zijn, wegwerphandschoenen. Opgeleid personeel wordt aanbevolen. Het asbestmateriaal moet worden verpakt in twee lagen van luchtdichte, stevige plastic zakken of folie aandienen bij het gemeentelijk recyclagepark. Deze dienen gemarkeerd te zijn met een waarschuwingsetiket. Voor verder advies kan je een kijkje nemen op de site van OVAM. ( [www.asbestinfo.be](http://www.asbestinfo.be) ), (<https://www.certificatie.asbestattest.be/nl/het-formuleren-van-een-motivatatie-voor-de-verwijderingstechnieken>).

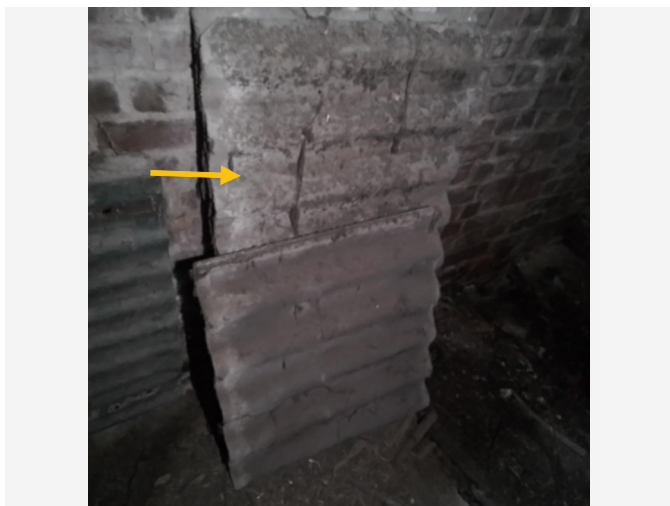
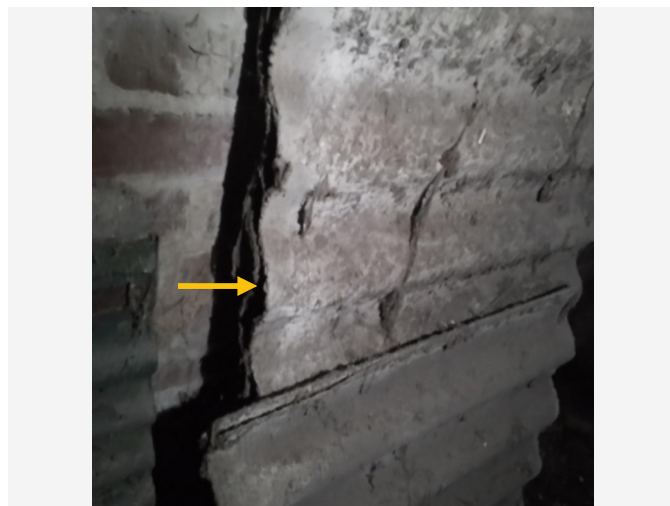
Het asbestmateriaal valt onder de mijlpaal van 2040.

**Dringend verwijderen**

| Beschrijving | Afval golfplaten |
| Type afvalstof | Betreft stock-voorraad of gedemonteerde asbestmaterialen |
| Bindmiddel van asbestmateriaal | Cement |
| Totaal gewicht | 15,00 kg |

- Verwijder het asbestafval.
- Voer bijkomende staalname(s) uit.

- Eenvoudige handelingen: mag via doe-het-zelf of door werknemer(s) met opleidingsattest eenvoudige handelingen  
Betreft een hechtgebonden toepassing in een matig verweerde staat met een laag risico op vezelvrijgave. De toepassing zorgvuldig verwijderen, zonder wijzigingen aan te brengen in de huidige toestand van het materiaal. De toepassing niet breken en/of beschadigen. Verwijder de toepassing a.d.h.v. eenvoudige handelingen en voorzie de nodige PBM's zoals ademhalingsmasker met een P3-filter, Tyvec categorie 3 type 5-6, schoeisel moet volledig gesloten zijn, wegwerphandschoenen. Opgeleid personeel wordt aanbevolen. Het asbestmateriaal moet worden verpakt in twee lagen van luchtdichte, stevige plastic zakken of folie aandienen bij het gemeentelijk recyclagepark. Deze dienen gemarkeerd te zijn met een waarschuwingsetiket. Voor verder advies kan je een kijkje nemen op de site van OVAM. ( [www.asbestinfo.be](http://www.asbestinfo.be) ), (<https://www.certificatie.asbestattest.be/nl/het-formuleren-van-een-motivatatie-voor-de-verwijderingstechnieken>).

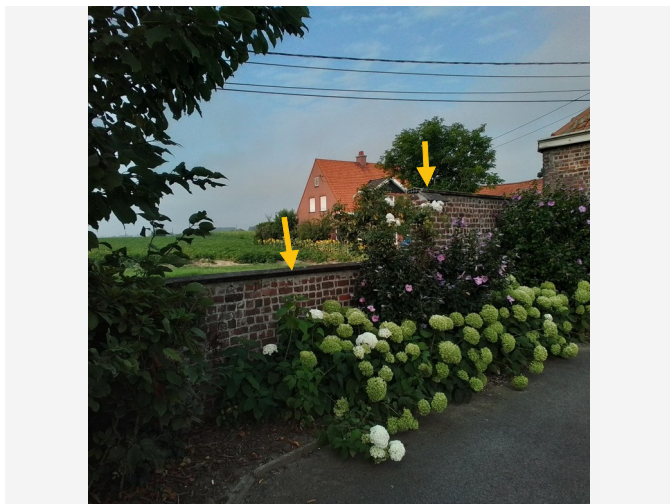
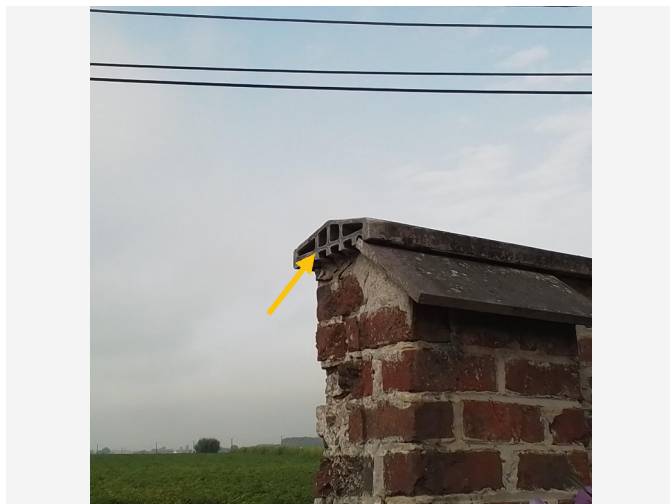
Het asbestmateriaal valt onder de mijlpaal van 2040.

Verwijderen

| Eindbeoordeling materiaalisico | Verhoogd materiaalisico en/of verhoogde kans op vezelvrijgave |

| Asbestsoort (vezeltype) | Crocidoliet aanwezig |
| Toestand van het materiaal | Matig beschadigd, matig verweerd |

| Beschrijving | Dekstenen |
| Hoeveelheid (oppervlakte - dikte - aantal) | • 8,00 m <sup>2</sup> - 3,00 cm - 1 stuk |

- Verwijder dit asbestmateriaal zo snel mogelijk. Volg de toestand goed op.
- Voer bijkomende staalname(s) uit.

- Eenvoudige handelingen: mag via doe-het-zelf of door werknemer(s) met opleidingsattest eenvoudige handelingen  
Betreft een hechtgebonden toepassing in een matig verweerde staat met een laag risico op vezelvrijgave. De toepassing zorgvuldig verwijderen, zonder wijzigingen aan te brengen in de huidige toestand van het materiaal. De toepassing niet breken en/of beschadigen. Verwijder de toepassing a.d.h.v. eenvoudige handelingen en voorzie de nodige PBM's zoals ademhalingsmasker met een P3-filter, Tyvec categorie 3 type 5-6, schoeisel moet volledig gesloten zijn, wegwerphandschoenen. Opleid personeel wordt aanbevolen. Het asbestmateriaal moet worden verpakt in twee lagen van luchtdichte, stevige plastic zakken of folie aandienen bij het gemeentelijk recyclagepark. Deze dienen gemarkeerd te zijn met een waarschuwingsetiket. Voor verder advies kan je een kijkje nemen op de site van OVAM. ( [www.asbestinfo.be](http://www.asbestinfo.be) ), (<https://www.certificatie-asbestattest.be/nl/het-formuleren-van-een-motivatatie-voor-de-verwijderingstechnieken>).

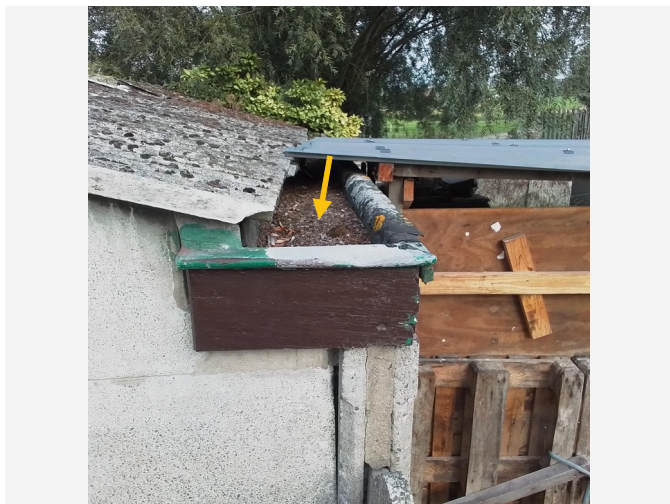
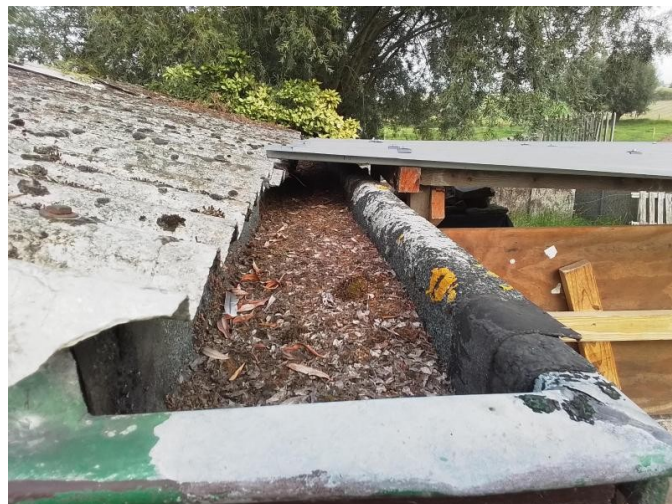
Het asbestmateriaal valt onder de mijlpaal van 2034.

Verwijderen

| Eindbeoordeling materiaalisico | Verhoogd materiaalisico en/of verhoogde kans op vezelvrijgave |

| Asbestsoort (vezeltype) | Crocidoliet aanwezig |
| Toestand van het materiaal | Matig beschadigd, matig verweerd |

| Beschrijving | Slib goot |
| Hoeveelheid (gewicht - aantal) | • 2,00 kg - 1 stuk |

- Verwijder dit asbestmateriaal zo snel mogelijk. Volg de toestand goed op.
- Voer bijkomende staalname(s) uit.

- Eenvoudige handelingen: mag via doe-het-zelf of door werknemer(s) met opleidingsattest eenvoudige handelingen  
Betreft een hechtgebonden toepassing in een matig verweerde staat met een laag risico op vezelvrijgave. De toepassing zorgvuldig verwijderen, zonder wijzigingen aan te brengen in de huidige toestand van het materiaal. De toepassing niet breken en/of beschadigen. Verwijder de toepassing a.d.h.v. eenvoudige handelingen en voorzie de nodige PBM's zoals ademhalingsmasker met een P3-filter, Tyvec categorie 3 type 5-6, schoeisel moet volledig gesloten zijn, wegwerphandschoenen. Opleid personeel wordt aanbevolen. Het asbestmateriaal moet worden verpakt in twee lagen van luchtdichte, stevige plastic zakken of folie aandienen bij het gemeentelijk recyclagepark. Deze dienen gemarkeerd te zijn met een waarschuwingsetiket. Voor verder advies kan je een kijkje nemen op de site van OVAM. ( [www.asbestinfo.be](http://www.asbestinfo.be) ), (<https://www.certificatie-asbestattest.be/nl/het-formuleren-van-een-motivatatie-voor-de-verwijderingstechnieken>).

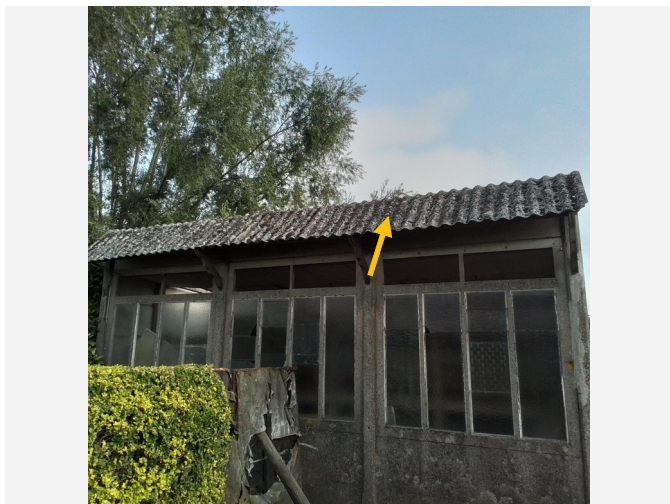
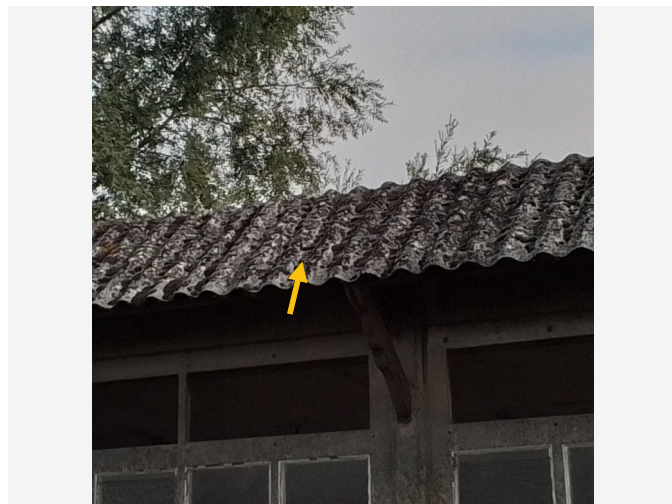
Het asbestmateriaal valt onder de mijlpaal van 2034.

Verwijderen

| Eindbeoordeling materiaalrisico | Verhoogd materiaalrisico en/of verhoogde kans op vezelvrijgave |

| Asbestsoort (vezeltype) | Crocidoliet aanwezig |
| Toestand van het materiaal | Matig beschadigd, matig verweerd |

| Beschrijving | Golfplaten |
| Hoeveelheid (oppervlakte - aantal) | • 50,00 m <sup>2</sup> - 1 stuk |

- Verwijder dit asbestmateriaal zo snel mogelijk. Volg de toestand goed op.
- Hemelwater dat afspoelt van asbestcement daken of gevels kan asbestdeeltjes bevatten. Gebruik het enkel voor gesloten circuits (bv. spoelen toiletten). Reinig na het vervangen van het dak of de gevel de dakgoten en regenwaterput of -ton om asbesthoudend sediment of slib te verwijderen
- Voer bijkomende staalname(s) uit.

- Eenvoudige handelingen: mag via doe-het-zelf of door werknemer(s) met opleidingsattest eenvoudige handelingen  
Betreft een hechtgebonden toepassing in een matig verweerde staat met een laag risico op vezelvrijgave. De toepassing zorgvuldig verwijderen, zonder wijzigingen aan te brengen in de huidige toestand van het materiaal. De toepassing niet breken en/of beschadigen. Verwijder de toepassing a.d.h.v. eenvoudige handelingen en voorzie de nodige PBM's zoals ademhalingsmasker met een P3-filter, Tyvec categorie 3 type 5-6, schoeisel moet volledig gesloten zijn, wegwerphandschoenen. Opleid personeel wordt aanbevolen. Het asbestmateriaal moet worden verpakt in twee lagen van luchtdichte, stevige plastic zakken of folie aandienen bij het gemeentelijk recyclagepark. Deze dienen gemarkeerd te zijn met een waarschuwingsetiket.

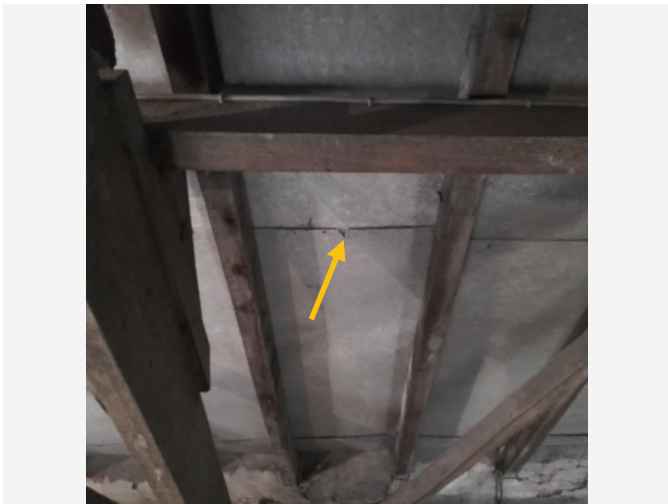
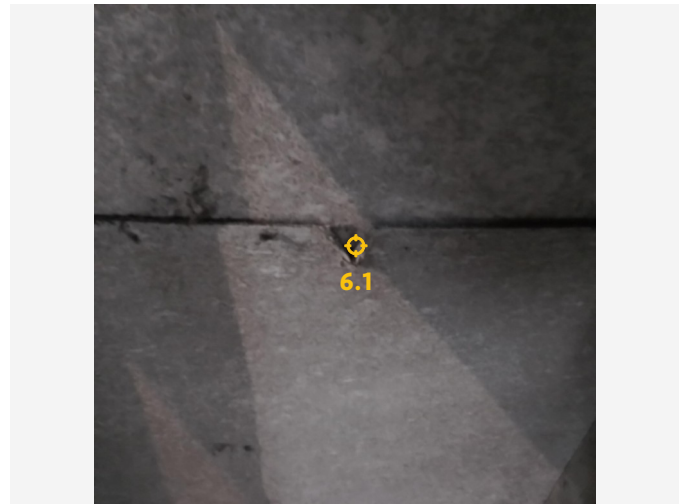
Het asbestmateriaal valt onder de mijlpaal van 2040.

Zorgvuldig beheeren

| Eindbeoordeling materiaalarisico | Laag materiaalarisico en/of verlaagde kans op vezelvrijgave |

| Asbestsoort (vezeltype) | Alleen chrysotiel |
| Toestand van het materiaal | Licht beschadigd, licht verweerd. Intact calciumsilicaatmateriaal of categorie III 'gebondenheid' |

| # | Type | Referentie | Resultaat |
|---|---|---|---|
| 6.1 | Mengmonster | MM03 | Chrysotiel |

| Beschrijving | Onderdak hoofddak |
| Hoeveelheid (oppervlakte - dikte - aantal) | • 200,00 m <sup>2</sup> - 1,00 cm - 1 stuk |

- Zorg voor een veilig beheer. Vermijd het beschadigen van het asbestmateriaal. Controleer de toestand jaarlijks op wijzigingen.

- Eenvoudige handelingen: mag via doe-het-zelf of door werknemer(s) met opleidingsattest eenvoudige handelingen  
Betreft een hechtgebonden toepassing in een licht verweerde staat met een laag risico op vezelvrijgave. De toepassing zorgvuldig verwijderen, zonder wijzigingen aan te brengen in de huidige toestand van het materiaal. De toepassing niet breken en/of beschadigen. Verwijder de toepassing a.d.h.v. eenvoudige handelingen en voorzie de nodige PBM's zoals ademhalingsmasker met een P3-filter, Tyvec categorie 3 type 5-6, schoeisel moet volledig gesloten zijn, wegwerphandschoenen. Opgeleid personeel wordt aanbevolen. Het asbestmateriaal moet worden verpakt in twee lagen van luchtdichte, stevige plastic zakken of folie aandienen bij het gemeentelijk recyclagepark. Deze dienen gemarkeerd te zijn met een waarschuwingsetiket. Voor verder advies kan je een kijkje nemen op de site van OVAM. ([www.asbestinfo.be](http://www.asbestinfo.be)), (<https://www.certificatie-asbestattest.be/nl/het-formuleren-van-een-motivatatie-voor-de-verwijderingstechnieken>).

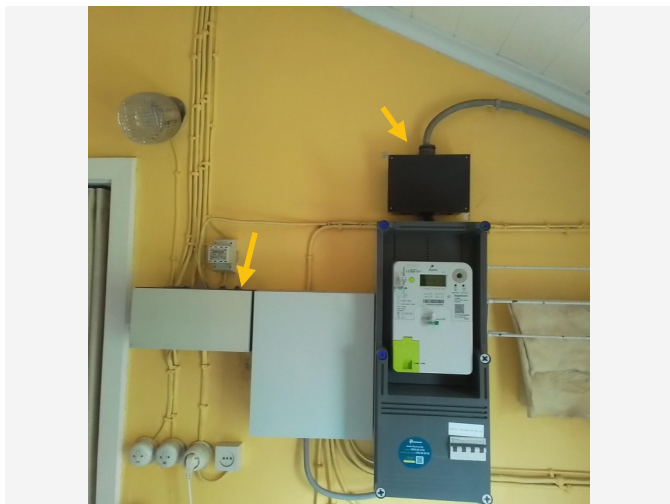
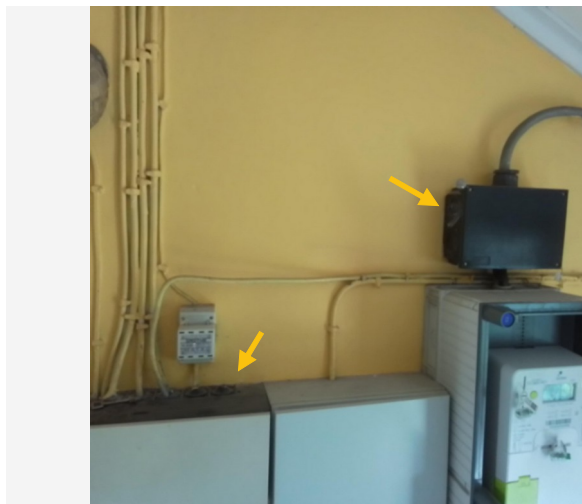
Het asbestmateriaal valt onder de mijlpaal van 2040.

Zorgvuldig beheren

- Zorg voor een veilig beheer. Vermijd het beschadigen van het asbestmateriaal. Controleer de toestand jaarlijks op wijzigingen.
- Voer bijkomende staalname(s) uit.

- Eenvoudige handelingen: mag via doe-het-zelf of door werknemer(s) met opleidingsattest eenvoudige handelingen  
Betreft een hechtgebonden toepassing in zeer goede staat met een laag risico op vezelvrijgave. De toepassing zorgvuldig verwijderen, zonder wijzigingen aan te brengen in de huidige toestand van het materiaal. De toepassing niet breken en/of beschadigen. Verwijder de toepassing a.d.h.v. eenvoudige handelingen en voorzie de nodige PBM's zoals ademhalingsmasker met een P3-filter, Tyvec categorie 3 type 5-6, schoeisel moet volledig gesloten zijn, wegwerphandschoenen. Opleid personeel wordt aanbevolen. Het asbestmateriaal moet worden verpakt in twee lagen van luchtdichte, stevige plastic zakken of folie aandienen bij het gemeentelijk recyclagepark. Deze dienen gemarkeerd te zijn met een waarschuwingsetiket. Voor verder advies kan je een kijkje nemen op de site van OVAM. ( [www.asbestinfo.be](http://www.asbestinfo.be)), (<https://www.certificatie-asbestattest.be/nl/het-formuleren-van-een-motivatatie-voor-de-verwijderingstechnieken>).
