# Asbestinventarisatetest

Evarist Carpentierlaan 3, 8500 Kortrijk

Attestnummer : 20231025-000167.000

Uitgegeven op : 25.10.2023

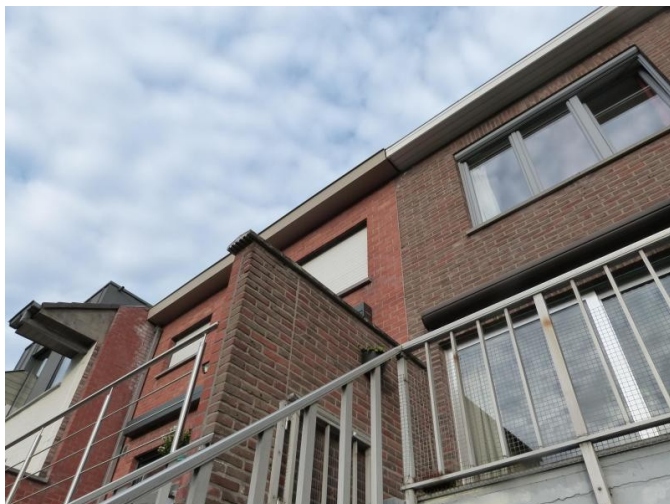
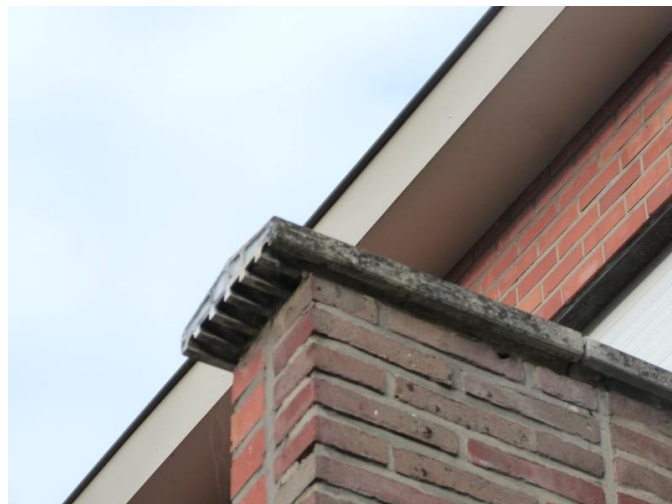
Het asbestmateriaal valt onder de mijlpaal van 2040.

| Eindbeoordeling materiaalisico | Laag materiaalisico en/of verlaagde kans op vezelvrijgave |

| Asbestsoort (vezeltype) | Crocidoliet aanwezig |
| Toestand van het materiaal | Licht beschadigd, licht verweerd. Intact materiaal type Pical – asbestboard of categorie III 'gebondenheid' |

| Beschrijving | Deksteen gemene tuilmuren |
| Asbestmateriaal | Deksteen, muurkap - Hol |

- Zorg voor een veilig beheer en verwijder dit asbestmateriaal wanneer het bij werken eenvoudig bereikbaar wordt. Controleer de toestand jaarlijks op wijzigingen.

- Eenvoudige handelingen: mag via doe-het-zelf of door werknemer(s) met opleidingsattest eenvoudige handelingen  
Hechtgebonden toepassing, mag op zijn geheel weg gehaald worden zonder elektrische apparaten en de nodige beschermingsmiddelen. Door werknemer(s) met opleidingsattest eenvoudige handelingen te verwijderen.
- Eenvoudige handelingen: enkel door erkend asbestverwijderaar  
Hechtgebonden toepassing, mag op zijn geheel weg gehaald worden zonder elektrische apparaten en de nodige beschermingsmiddelen. Door werknemer(s) met opleidingsattest eenvoudige handelingen te verwijderen.

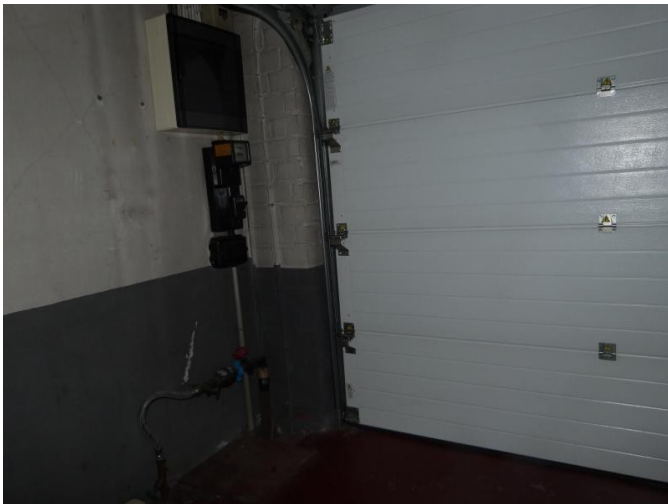
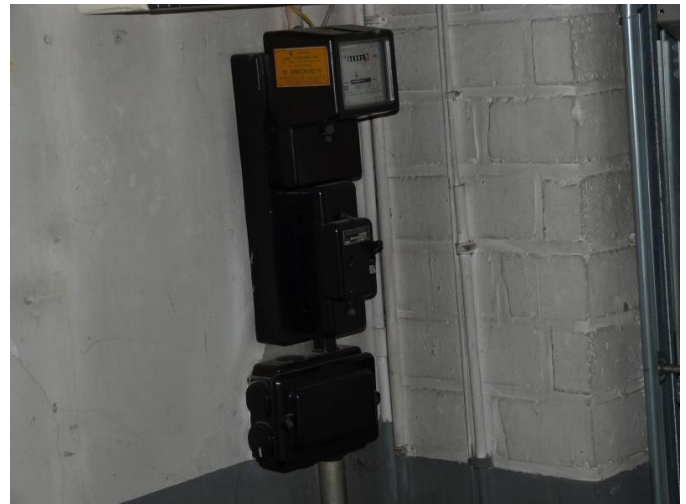
Het asbestmateriaal valt onder de mijlpaal van 2040.

| Eindbeoordeling materiaalisico | Laag materiaalisico en/of verlaagde kans op vezelvrijgave |

| Asbestsoort (vezeltype) | Crocidoliet aanwezig |
| Toestand van het materiaal | Onbeschadigd, niet verweerd |

| Beschrijving | Tellerkast en bijhorigheden |
| Asbestmateriaal | Plaat, paneel, tablet - Type Bakeliet |

- Zorg voor een veilig beheer en verwijder dit asbestmateriaal wanneer het bij werken eenvoudig bereikbaar wordt. Controleer de toestand jaarlijks op wijzigingen.

- Eenvoudige handelingen: mag via doe-het-zelf of door werknemer(s) met opleidingsattest eenvoudige handelingen  
Hechtgebonden toepassing, mag op zijn geheel weg gehaald worden zonder elektrische apparaten en de nodige beschermingsmiddelen.

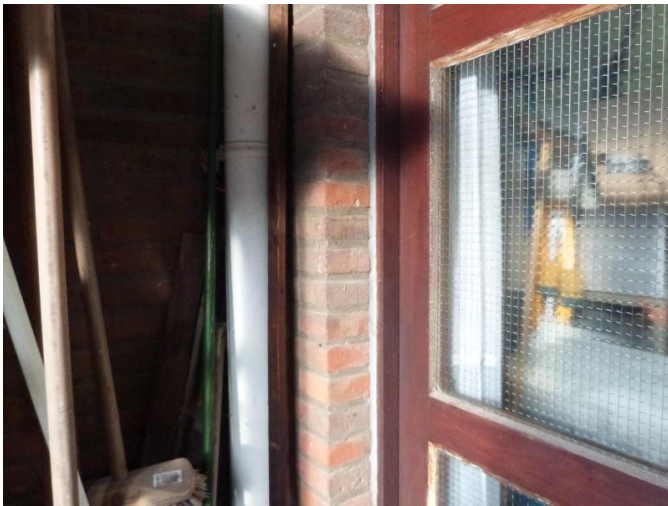
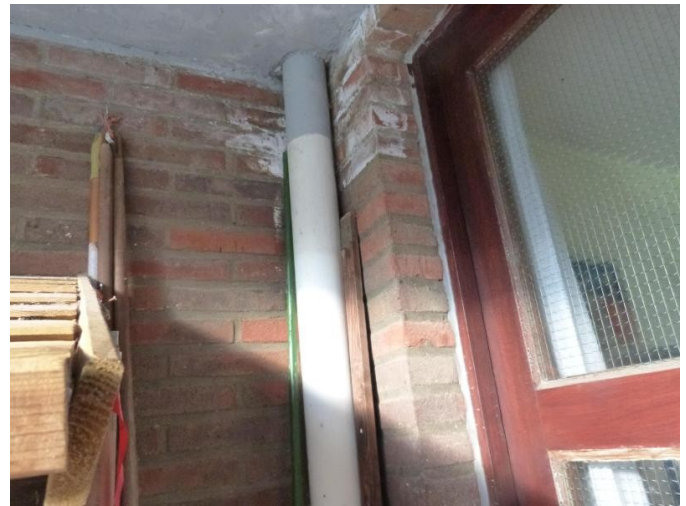
Het asbestmateriaal valt onder de mijlpaal van 2040.

| Eindbeoordeling materiaalrisico | Laag materiaalrisico en/of verlaagde kans op vezelvrijgave |

| Asbestsoort (vezeltype) | Crocidoliet aanwezig |
| Toestand van het materiaal | Onbeschadigd, niet verweerd |

| Beschrijving | regenwaterafvoer |
| Asbestmateriaal | Buis, koker, leiding, pijp, doorvoer |

- Zorg voor een veilig beheer en verwijder dit asbestmateriaal wanneer het bij werken eenvoudig bereikbaar wordt. Controleer de toestand jaarlijks op wijzigingen.

- Eenvoudige handelingen: mag via doe-het-zelf of door werknemer(s) met opleidingsattest eenvoudige handelingen  
Hechtgebonden toepassing, mag op zijn geheel weg gehaald worden zonder elektrische apparaten en de nodige beschermingsmiddelen. Door werknemer(s) met opleidingsattest eenvoudige handelingen te verwijderen.

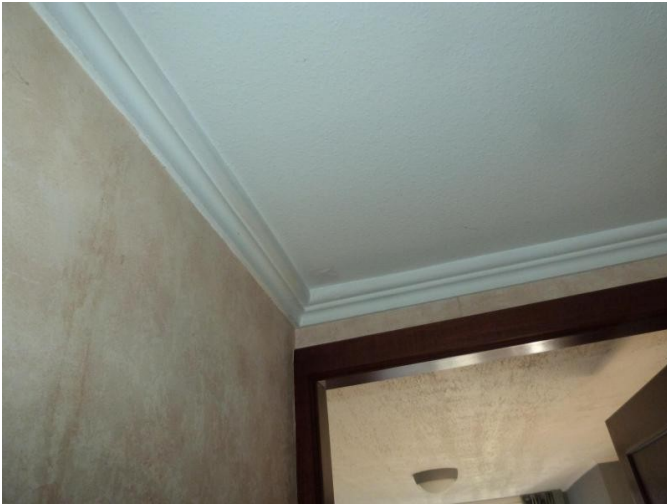
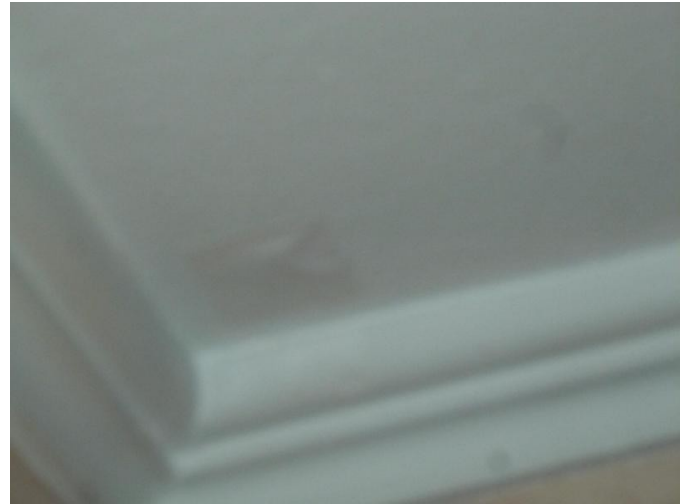
Het asbestmateriaal valt onder de mijlpaal van 2040.

| Eindbeoordeling materiaalarisico | Laag materiaalarisico en/of verlaagde kans op vezelvrijgave |

| Asbestsoort (vezeltype) | Alleen chrysotiel |
| Toestand van het materiaal | Onbeschadigd, niet verweerd |

| # | Type | Referentie | Resultaat |
|---|---|---|---|
| 4.1 | Puntmonster | 2 | Chrysotiel |

| Beschrijving | 2 Plafond trap |
| Asbestmateriaal | In-situ afwerkingslagen - Pleisterwerk (wand, plafond, ...) |

- Zorg voor een veilig beheer en verwijder dit asbestmateriaal wanneer het bij werken eenvoudig bereikbaar wordt. Controleer de toestand jaarlijks op wijzigingen.

- Hermetische zone (erkend asbestverwijderaar)  
Losgebonden toepassing, moet door een erkend asbestverwijderaar weg gehaald worden.

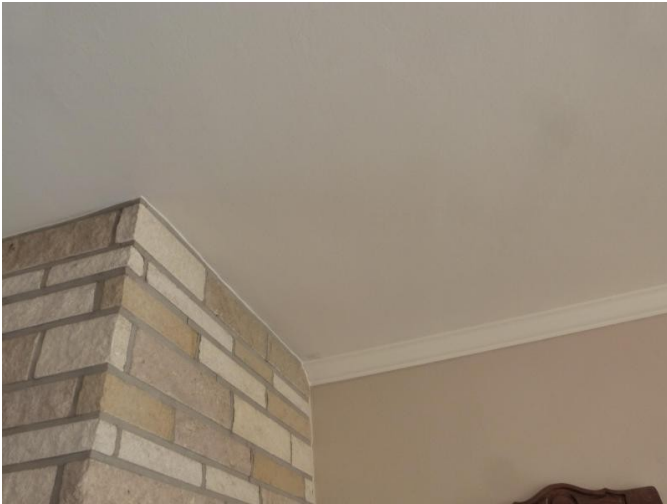
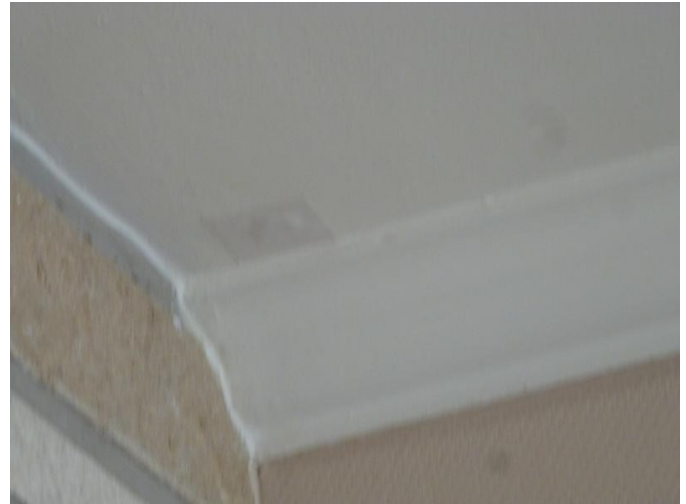
Het asbestmateriaal valt onder de mijlpaal van 2040.

| Eindbeoordeling materiaalarisico | Laag materiaalarisico en/of verlaagde kans op vezelvrijgave |

| Asbestsoort (vezeltype) | Alleen chrysotiel |
| Toestand van het materiaal | Onbeschadigd, niet verweerd |

| # | Type | Referentie | Resultaat |
|---|---|---|---|
| 5.1 | Puntmonster | 4 | Chrysotiel |

| Beschrijving | 4 Plafond 1ste v. |
| Asbestmateriaal | In-situ afwerkingslagen - Pleisterwerk (wand, plafond, ...) |

- Zorg voor een veilig beheer en verwijder dit asbestmateriaal wanneer het bij werken eenvoudig bereikbaar wordt. Controleer de toestand jaarlijks op wijzigingen.

- Hermetische zone (erkend asbestverwijderaar)  
Losgebonden toepassing, moet door een erkend asbestverwijderaar weg gehaald worden.

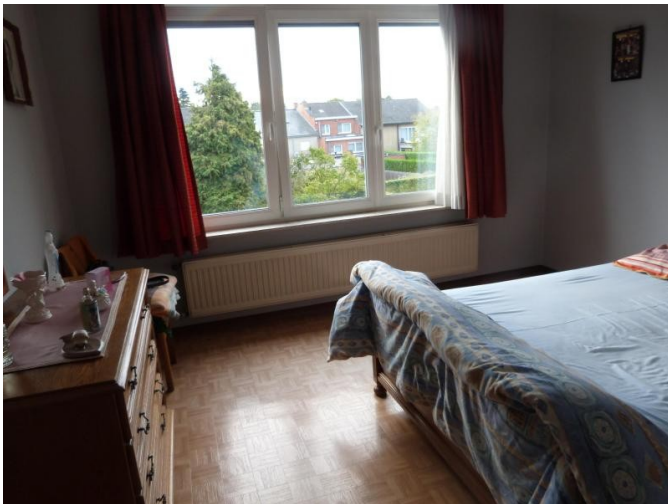
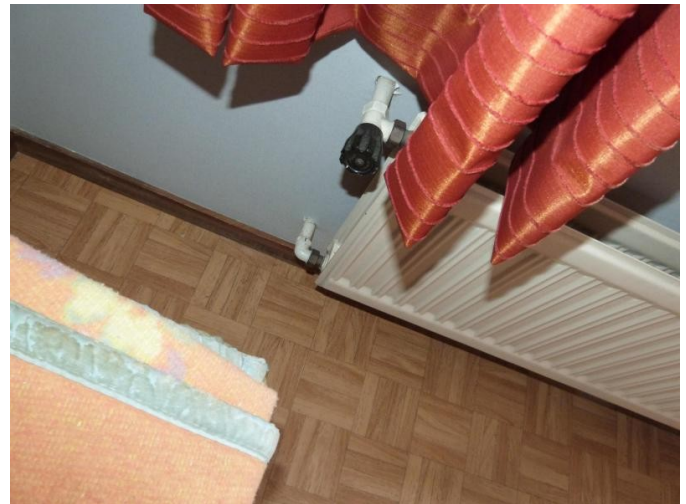
Het asbestmateriaal valt onder de mijlpaal van 2040.

| Eindbeoordeling materiaalrisico | Laag materiaalrisico en/of verlaagde kans op vezelvrijgave |

| Asbestsoort (vezeltype) | Crocidoliet aanwezig |
| Toestand van het materiaal | Onbeschadigd, niet verweerd |

| Beschrijving | Radiatorkranen |
| Asbestmateriaal | Plaat, paneel, tablet - Type Bakeliet |

- Zorg voor een veilig beheer en verwijder dit asbestmateriaal wanneer het bij werken eenvoudig bereikbaar wordt. Controleer de toestand jaarlijks op wijzigingen.

- Eenvoudige handelingen: mag via doe-het-zelf of door werknemer(s) met opleidingsattest eenvoudige handelingen  
Hechtgebonden toepassing, mag op zijn geheel weg gehaald worden zonder elektrische apparaten en de nodige beschermingsmiddelen.

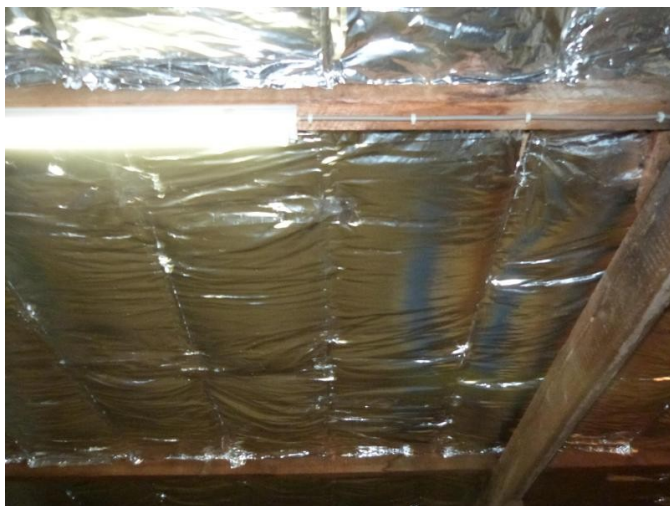
Het onderdak is niet vast te stellen door de isolatie.

Dit moet onderzocht worden bij renovatie of dit al dan niet om een asbestonderdak gaat.

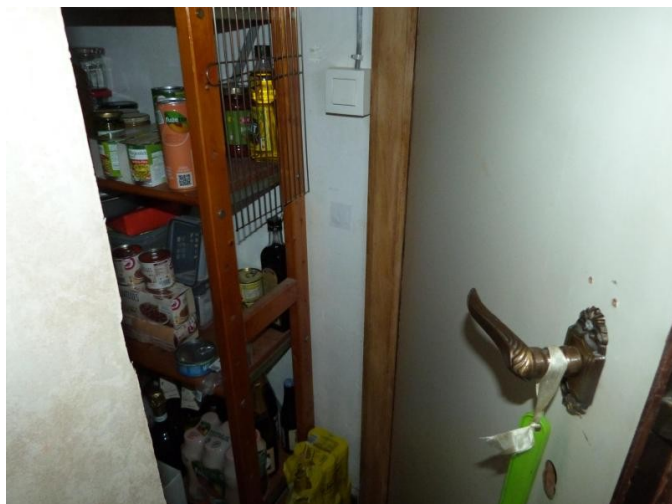
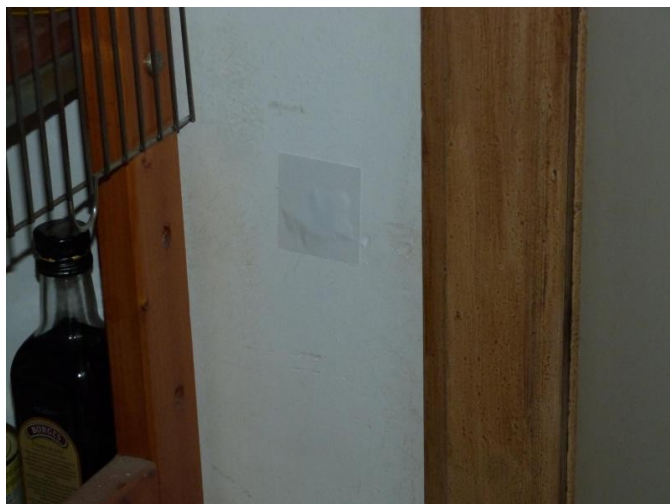
Geen asbest

| # | Type | Referentie | Resultaat |
|---|---|---|---|
| 8.1 | Mengmonster | 1 | Geen asbest |

| Beschrijving | 1 Muur gvl |

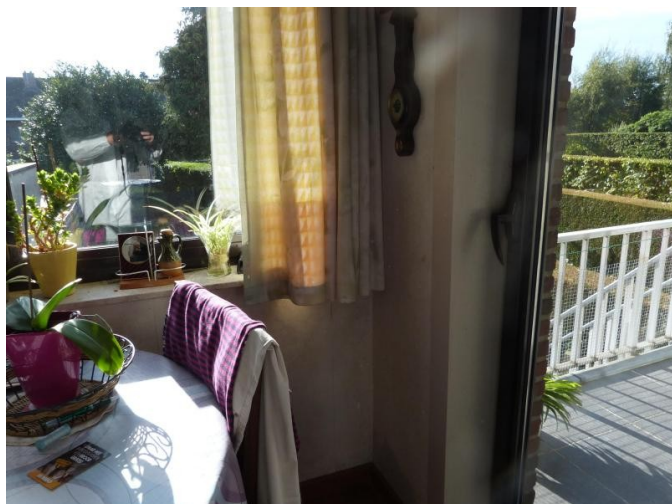
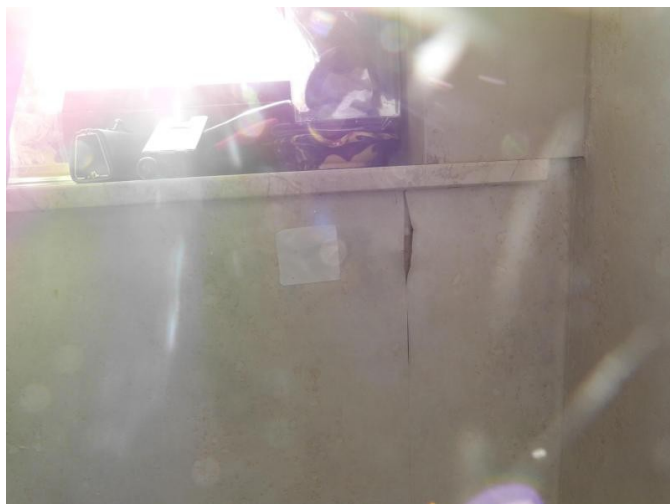
Geen asbest

| # | Type | Referentie | Resultaat |
|---|---|---|---|
| 9.1 | Mengmonster | 3 | Geen asbest |

| Beschrijving | 3 Muren 1ste v. |

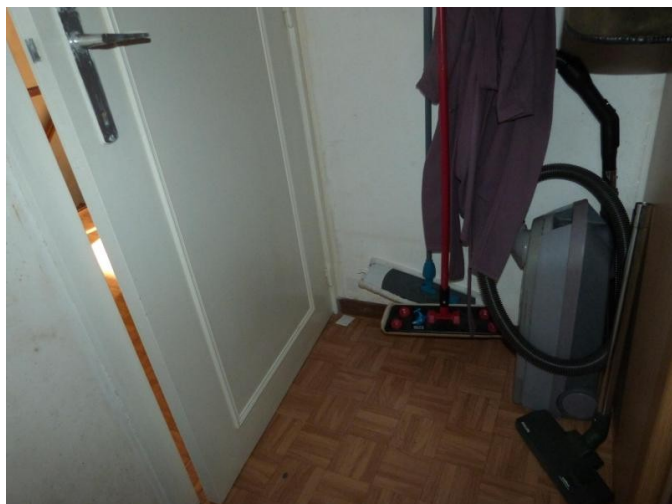
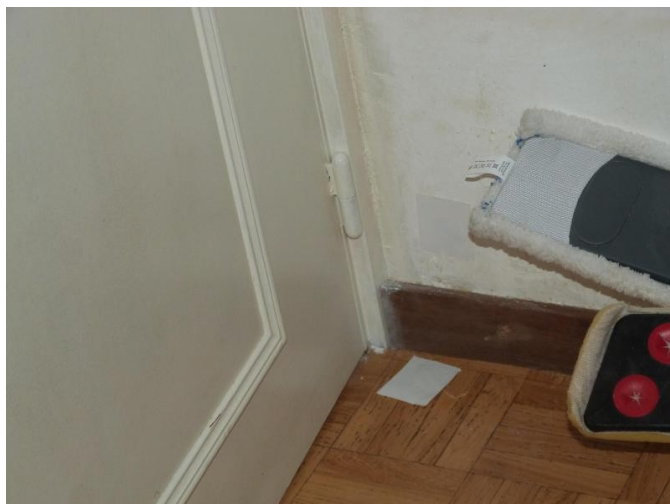
Geen asbest

| # | Type | Referentie | Resultaat |
|---|---|---|---|
| 10.1 | Puntmonster | 6 | Geen asbest |

| Beschrijving | 6 V1 |

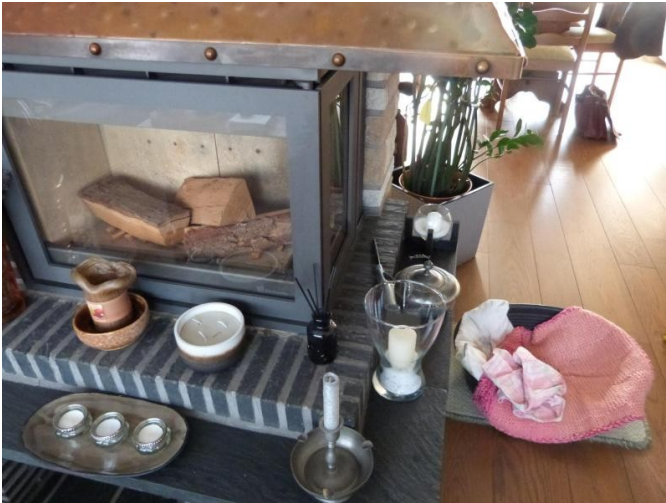
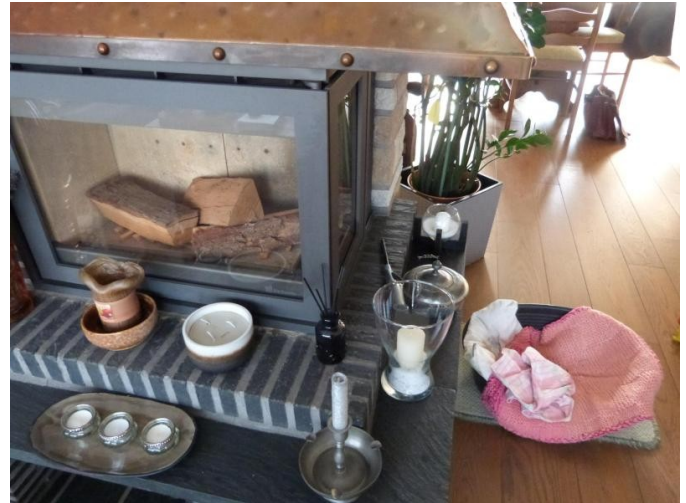
## Fiche 11: Houthaard

Geen asbest

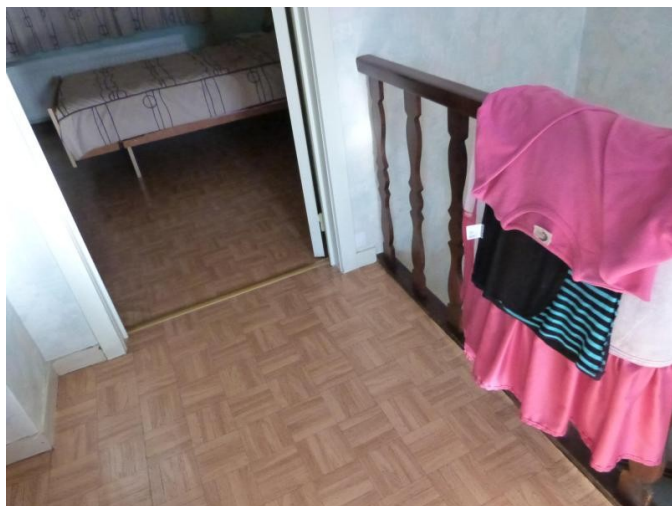
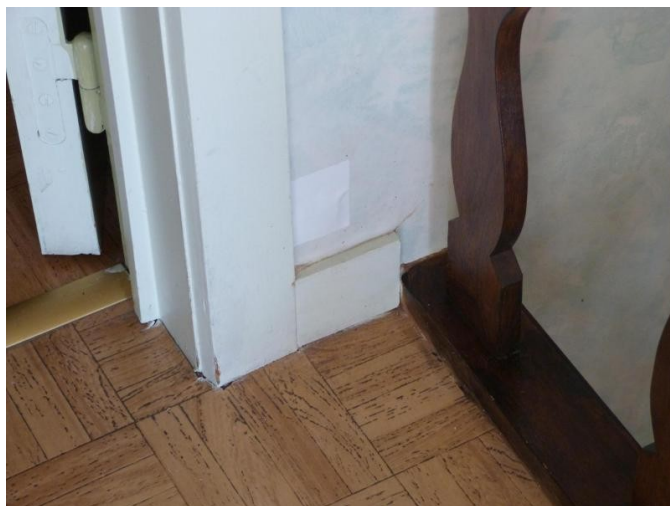
## Fiche 12: 5 Muren slaapkamer en traphal

Geen asbest

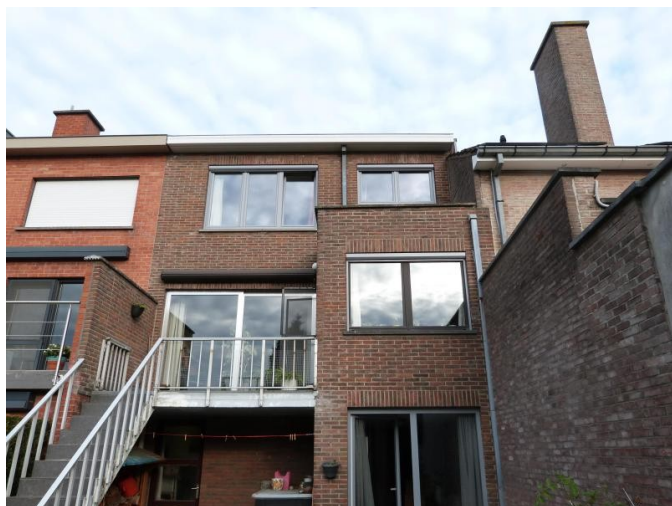
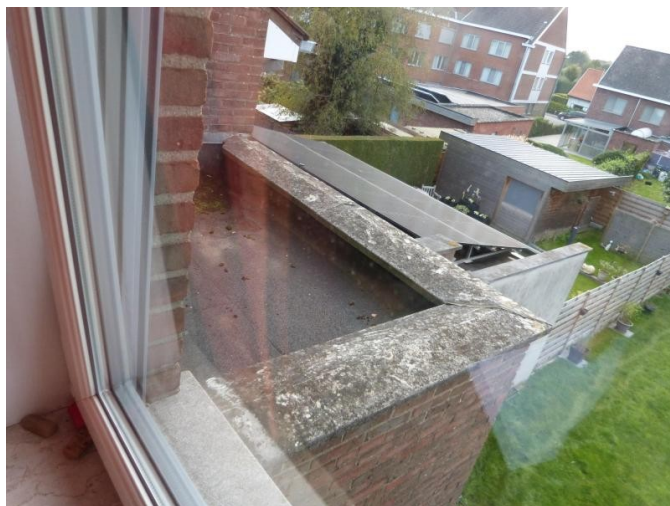
## Fiche 13: Plat dak

Geen asbest
