# Asbestinventarisatetest

Bevrijdingstraat 23, 9930 Lievegem

Attestnummer : 20260203-000002.000

Uitgegeven op : 03.02.2026

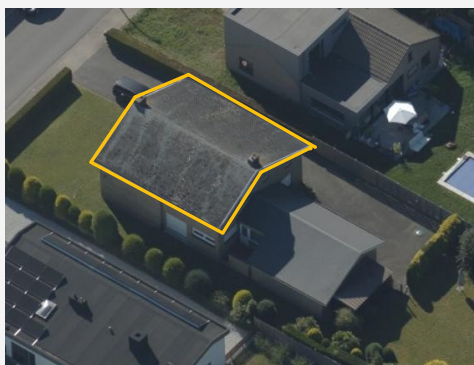
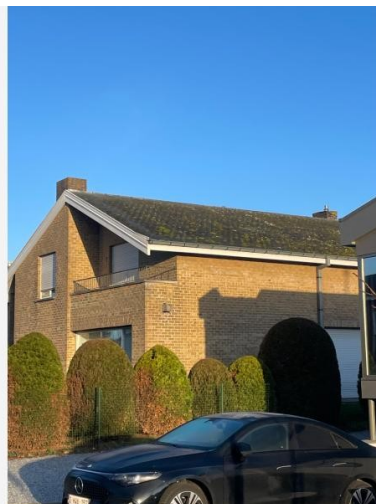
Het asbestmateriaal valt onder de mijlpaal van 2034.

Eindbeoordeling materiaalrisico	Verhoogd materiaalrisico en/of verhoogde kans op vezelvrijgave
---------------------------------	--

Gebondenheid	Categorie 1: hechtgebonden in oorsprong
Asbestsoort (vezeltype)	Crocidoliet aanwezig
Asbestconcentratie	Laag (< 50%)
Afschermingsgraad van het gehele materiaal	Geheel of deels vrij aan de buitenlucht
Toestand van het materiaal	Matig beschadigd, matig verweerd

Beschrijving	Dakleien Woning
Omgeving	Buiten
Primaire drager	Schuin dak
Asbestmateriaal	Dak- en gevelbekleding - Lei, shingle
Bindmiddel van asbestmateriaal	Cement
Gebondenheid op basis van bindmiddel	Hecht
Hoeveelheid (oppervlakte - aantal)	<ul style="list-style-type: none"> <li>• 150,00 m<sup>2</sup> - 1 stuk</li> </ul>
Totale oppervlakte	150,00 m <sup>2</sup>
Eenvoudig bereikbaar	Ja
Bevestigingswijze	<ul style="list-style-type: none"> <li>• Geklemd</li> <li>• Genageld, geniet</li> </ul>
Identificatiemethode	<p>De asbestdeskundige beoordeelt het materiaal als asbestverdacht en dus asbesthoudend, en dit zonder monstername.</p> <p>Motivatie: Er is een onderzoeksbeperking die monstername verhindert; De ruimte of het materiaal bevindt zich hoger dan 3,5 meter vanaf een vaste ondergrond.</p>
Destructieve handeling voor identificatie	Nee
Opmerking	De hoeveelheid dakleien is een inschatting. Het dak bevindt zich hoger dan 3,5m vanaf de vaste grond en kon daardoor niet bemonsterd worden. Gezien de leeftijd van de woning zijn de dakleien zo goed als zeker asbesthoudend. De dakleien van de garage zijn vernieuwd maar die van de woning zijn toen niet mee vernieuwd.

- Zorg voor een veilig beheer. Vermijd het beschadigen van het asbestmateriaal. Controleer de toestand jaarlijks op wijzigingen.
- Verwijder dit asbestmateriaal zo snel mogelijk. Volg de toestand goed op.
- Hemelwater dat afspoelt van asbestcement daken of gevels kan asbestdeeltjes bevatten. Gebruik het enkel voor gesloten circuits (bv. spoelen toiletten). Reinig na het vervangen van het dak of de gevel de dakgoten en regenwaterput of -ton om asbesthoudend sediment of slib te verwijderen

De leien een voor een afnemen zonder te breken of beschadigen. Vooraf eerst de leien fixeren. Als de leien stevig vernageld zitten, dan voorzichtig loswrikken zonder te beschadigen en/of eventueel verwijderen

Gezien de grote hoeveelheid en het menuiserite onderdak is het aan te raden om met een dakwerker te werken die opgeleid is om asbesthoudende dak- of gevelleien te verwijderen (vraag naar het opleidingsattest "eenvoudige handelingen met asbest"). Meer info op <https://ovam.vlaanderen.be/asbestdaken-en-gevels>

Het is bij wet verboden om een asbesthoudende dak- of gevelbekleding te ontmossen. Ontmossen beschadigt het oppervlak, waardoor grote hoeveelheden asbestvezels kunnen vrijkomen.

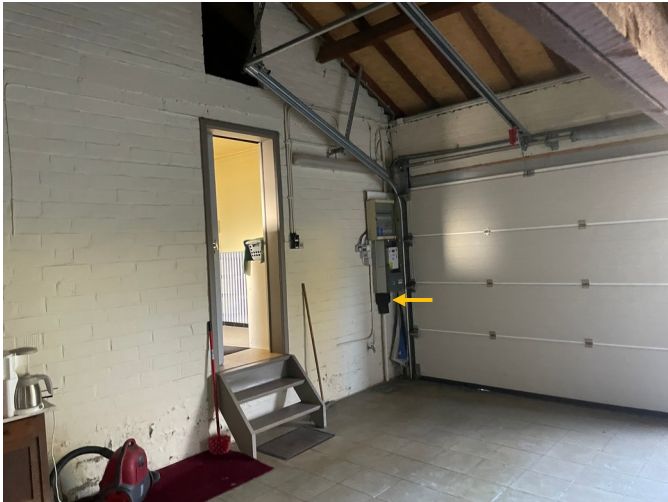
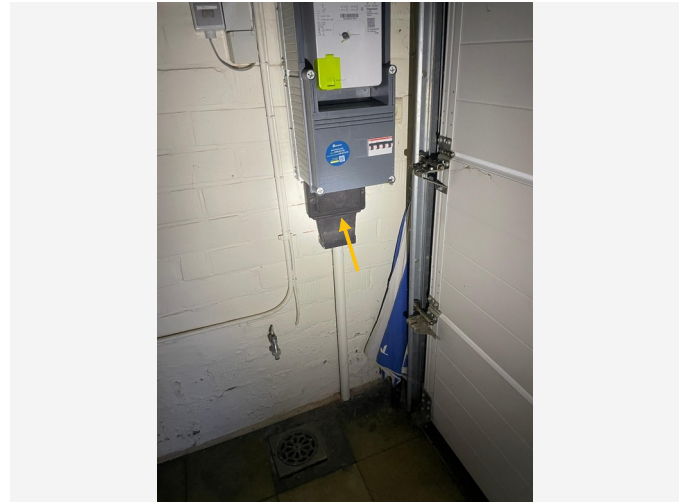
## Fiche 2: Bakeliet verdeeldoos onder nieuwe digitale teller.

Het asbestmateriaal valt onder de mijlpaal van 2040.

Eindbeoordeling materiaalrisico	Laag materiaalrisico en/of verlaagde kans op vezelvrijgave
---------------------------------	--

Beschrijving	Bakeliet verdeeldoos onder nieuwe digitale teller.
Omgeving	Binnen
Primaire drager	Communicatie en elektrische infrastructuur en uitrusting
Asbestmateriaal	Plaat, paneel, tablet - Type Bakeliet
Bindmiddel van asbestmateriaal	Kunststof of -hars
Gebondenheid op basis van bindmiddel	Hecht
Hoeveelheid (oppervlakte - dikte - aantal)	<ul style="list-style-type: none"> <li>• 0,50 m<sup>2</sup> - 0,69 cm - 1 stuk</li> </ul>
Totaal volume	0,003 m <sup>3</sup>
Eenvoudig bereikbaar	Ja
Bevestigingswijze	<ul style="list-style-type: none"> <li>• Geschroefd</li> </ul>
Identificatiemethode	<p>De asbestdeskundige beoordeelt het materiaal als asbestverdacht en dus asbesthoudend, en dit zonder monstername.</p> <p>Motivatie: De monstername brengt andere schade aan dan schade die inherent is aan de monstername.</p>
Destructieve handeling voor identificatie	Nee
Opmerking	<p>De hoeveelheid is een inschatting.</p> <p>Monstername niet mogelijk binnen het kader van het niet-destructief onderzoek. Asbesthoudendheid van de bakeliet kan enkel uitgesloten worden met een negatieve analyse. Bij structurele werken, renovatie of sloop wordt aangeraden om eerst een monstername uit te voeren.</p> <p>Het gaat over het bakeliet verdeeldoosje onder de nieuwe digitale teller, dat helaas niet mee verwijderd werd bij het plaatsen van de digitale teller.</p>

- Zorg voor een veilig beheer. Vermijd het beschadigen van het asbestmateriaal. Controleer de toestand jaarlijks op wijzigingen.
- Voer bijkomende staalname(s) uit.

- Eenvoudige handelingen: mag via doe-het-zelf of door werknemer(s) met opleidingsattest eenvoudige handelingen  
De woning beschikt al over een nieuwe digitale teller. Daarbij werd de oude vermoedelijk bakelieten teller al verwijderd. Bij het vernieuwen van de tellers, worden deze door de netbeheerder gedemonteerd en mee genomen. Helaas heeft de netbeheerder het verdeelbakje waar de hoofd kabel toekomt niet vervangen. Ook dit bakje is eigendom van de netbeheerder staat onder stroom en kan dus niet zelf verwijderd worden. Zorg er ook voor dat de netbeheerder ook het verdeelbakje waar de hoofd kabel toe komt vervangt. Losschroeven zonder te breken, zodat geen asbest vezels vrij komen. Verpak ze dubbel in een stevige plastic verpakking (> 100 µm dikte) en sluit deze volledig af met plakband. Afvoeren als asbesthoudend afval. Zorg voor gepaste persoonlijke beschermingsmiddelen: minimaal FFP3 mondmasker en zorg dat het goed aansluit. Gebruik een Tyvec overall (minimaal Cat III type 5/6) en wegwerp handschoenen. Doe hem buiten uit en spoel ook

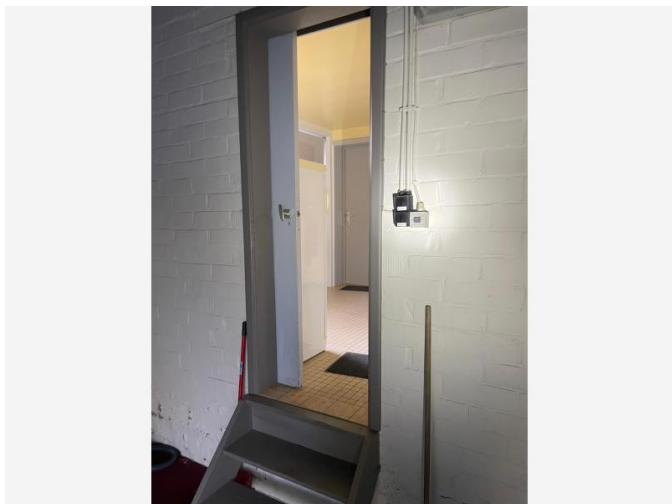
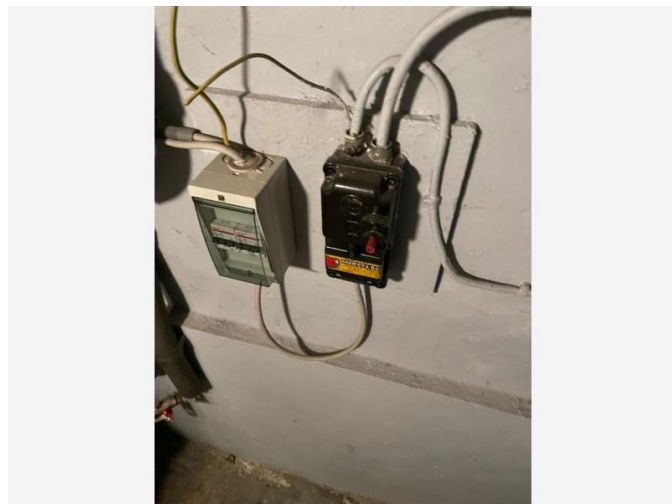
Het asbestmateriaal valt onder de mijlpaal van 2040.

Eindbeoordeling materiaalrisico	Laag materiaalrisico en/of verlaagde kans op vezelvrijgave
---------------------------------	--

Beschrijving	Bakeliet schakelaar en zekeringskast
Omgeving	Binnen
Primaire drager	Communicatie en elektrische infrastructuur en uitrusting
Asbestmateriaal	Plaat, paneel, tablet - Type Bakeliet
Bindmiddel van asbestmateriaal	Kunststof of -hars
Gebondenheid op basis van bindmiddel	Hecht
Hoeveelheid (oppervlakte - dikte - aantal)	<ul style="list-style-type: none"> <li>• 0,50 m<sup>2</sup> - 0,70 cm - 1 stuk</li> </ul>
Totaal volume	0,004 m <sup>3</sup>
Eenvoudig bereikbaar	Ja
Bevestigingswijze	<ul style="list-style-type: none"> <li>• Geschroefd</li> </ul>
Identificatiemethode	<p>De asbestdeskundige beoordeelt het materiaal als asbestverdacht en dus asbesthoudend, en dit zonder monstername.</p> <p>Motivatie: De monstername brengt andere schade aan dan schade die inherent is aan de monstername.</p>
Destructieve handeling voor identificatie	Nee
Opmerking	<p>De hoeveelheid is een inschatting.</p> <p>Monstername niet mogelijk binnen het kader van het niet-destructief onderzoek. Asbesthoudendheid van de bakeliet kan enkel uitgesloten worden met een negatieve analyse. Bij structurele werken, renovatie of sloop wordt aangeraden om eerst een monstername uit te voeren.</p> <p>Het gaat over een dubbele bakeliet schakelaar in de garage en het zekeringskastje in de kelder.</p>

- Zorg voor een veilig beheer. Vermijd het beschadigen van het asbestmateriaal. Controleer de toestand jaarlijks op wijzigingen.
- Voer bijkomende staalname(s) uit.

- Eenvoudige handelingen: mag via doe-het-zelf of door werknemer(s) met opleidingsattest eenvoudige handelingen  
Er zijn nog een schakelaar en een zekeringskast gevonden. (Het gaat over het bakeliet schakelaar in de garage en de zekeringskast in de kelder) Losschroeven zonder te breken, zodat geen asbest vezels vrij komen. Verpak ze dubbel in een stevige plastic verpakking (> 100 µm dikte) en sluit deze volledig af met plakband. Afvoeren als asbesthoudend afval. Zorg voor gepaste persoonlijke beschermingsmiddelen: minimaal FFP3 mondkapje en zorg dat het goed aansluit. Gebruik een Tyvec overall (minimaal Cat III type 5/6) en wegwerp handschoenen. Doe hem buiten uit en spoel ook schoenen buiten af.

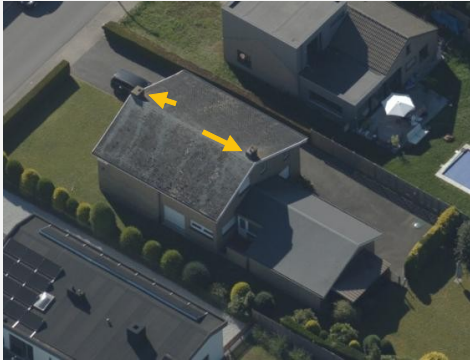
# Fiche 4: Verplichte fiche - Materialen van rookgaskanalen - Beperking

**Reden:** Het te onderzoeken materiaal situeert zich hoger dan 3,50 m te rekenen vanaf een veilige ondergrond

**Uitleg van de asbestdeskundige:** De beide schoorstenen bevinden zich boven de 3,5m, Daardoor kan niet geïnspecteerd worden of er in de schoorsteen asbestcement materialen zouden gebruikt zijn als rookgaskaal.

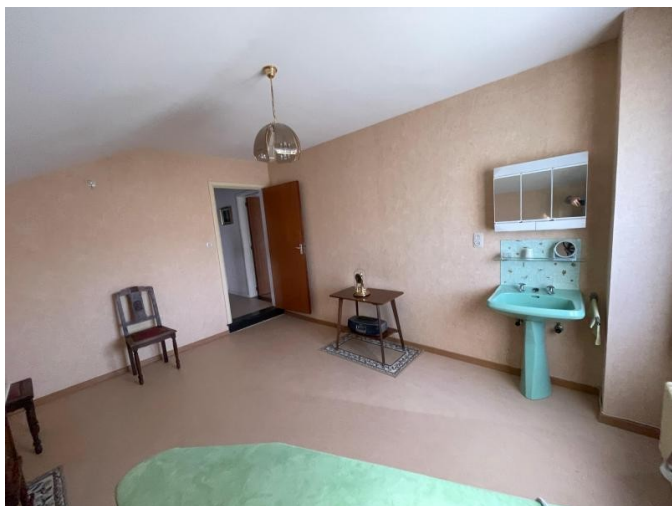
**Reden:** Er is geen volledige risicobeoordeling mogelijk

**Uitleg van de asbestdeskundige:** De aan-/afwezigheid van een mogelijk asbestverdacht onderdak is binnen het kader van niet-destructief onderzoek niet waar te nemen zonder het bedekkende materiaal te beschadigen of demonteren. Het al dan niet aanwezige onderdak is langs binnen volledig bedekt met plafondpleister en houten plancheten. Het lukte niet om op een veilige manier een onderdak visueel vast te stellen onder de dakpannen. Hellend dak bevindt zich hoger dan 3.50 m. In theorie kan een daklei opgetild worden, in de praktijk is er een beperking wegens hoogte. Gezien de leeftijd van de woning gaan we ervan uit dat er een asbesthoudend onderdak aanwezig is.

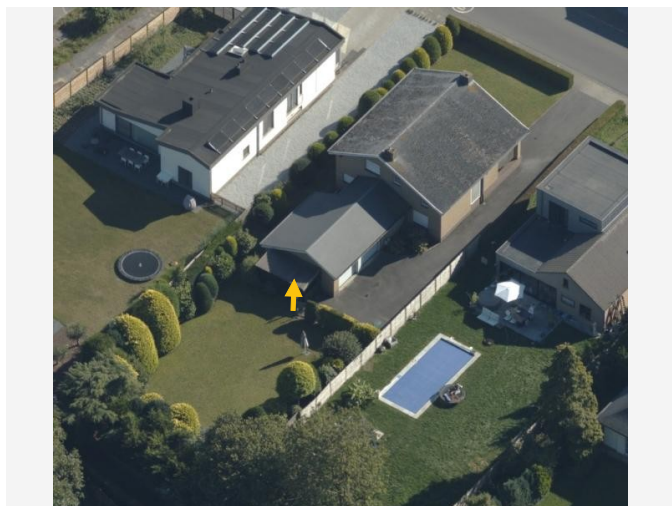
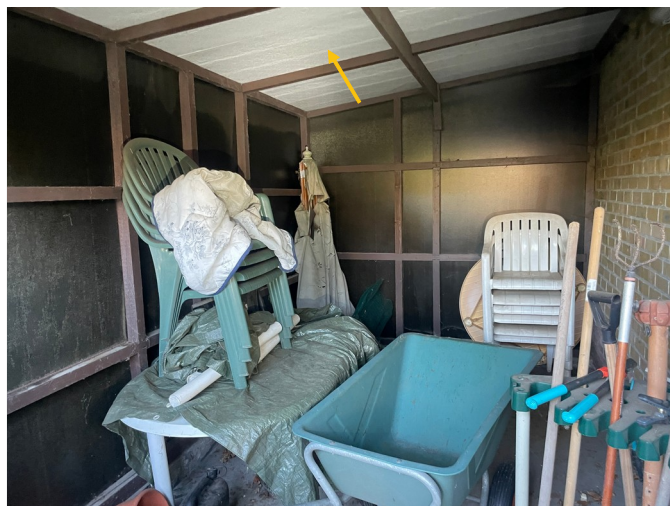
Het afdak is uit metalen sandwichpanelen opgebouwd. Die zijn niet asbestverdacht.

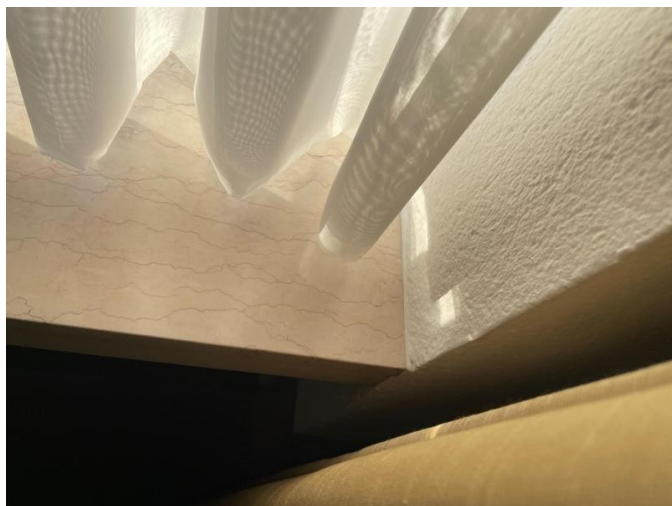
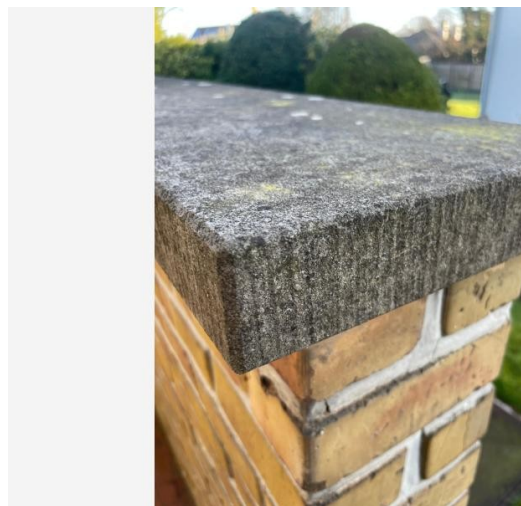
Over de hele woning binnen zijn travertin natuursteen vensterbanken, tabletten en vloeren gebruikt. Buiten werden de vensterbanken uit arduin gemaakt. Natuursteen is niet asbestverdacht.

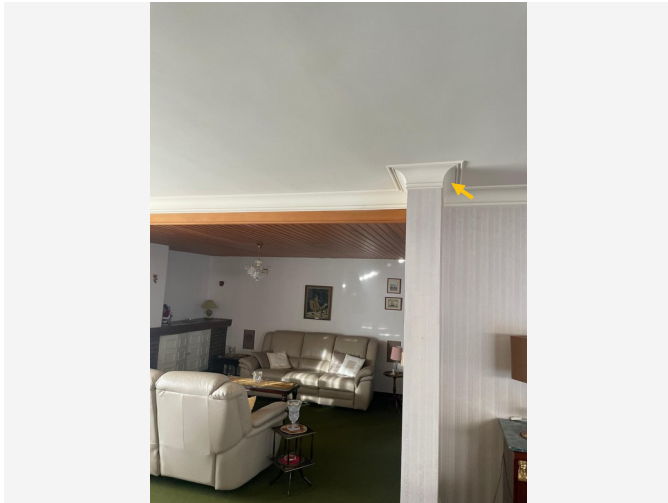
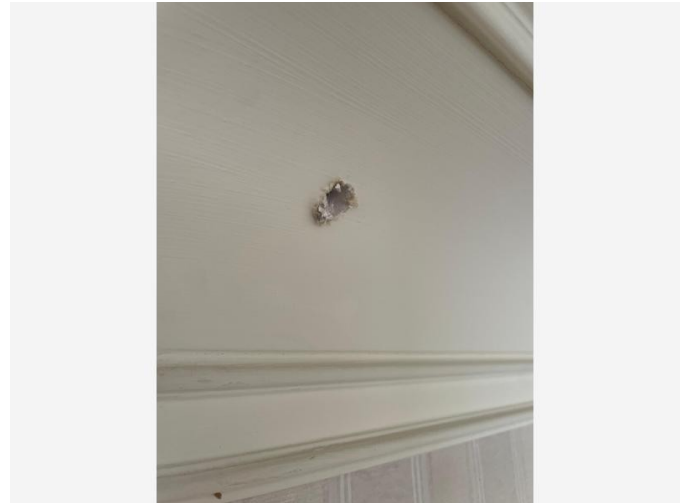
Er zijn in de woning moluren gebruikt, bij nader onderzoek blijkt dat die uit gipskarton zijn gemaakt. Gipskarton is niet asbestverdacht.

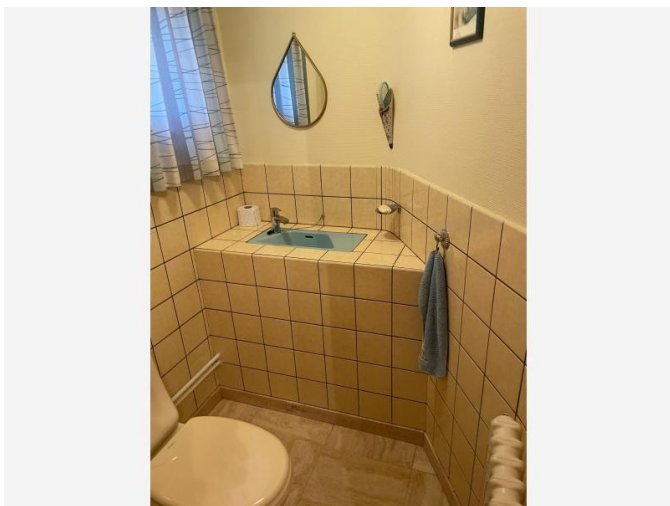
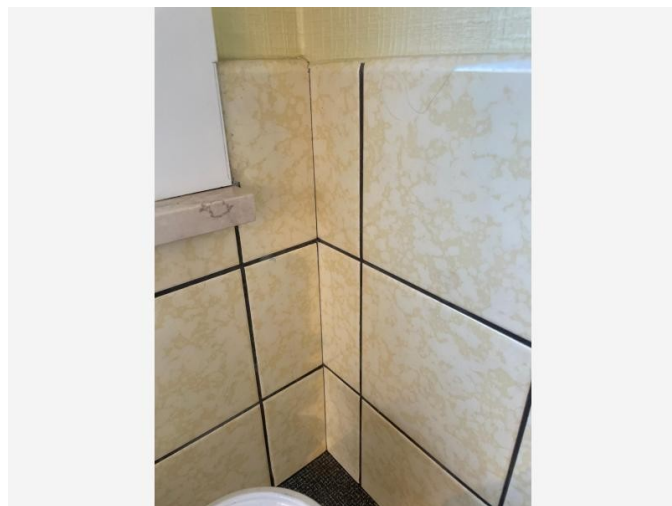
De faiencetegels in de keuken, WC en bijkeuken zijn zwart gevoegd. Dit doet me vermoeden dat de tegels met een zwarte asbesthoudende tegellijm zijn bevestigd. Monsternamen zijn niet mogelijk binnen het kader van het niet-destructief onderzoek. Om bij de onderliggende lijmlaag te komen is het noodzakelijk de tegels te breken of te beschadigen. Asbesthoudendheid van de lijmlaag kan enkel uitgesloten worden met een negatieve analyse. Bij structurele werken, renovatie of sloop wordt aangeraden om eerst een monsternamen uit te voeren.

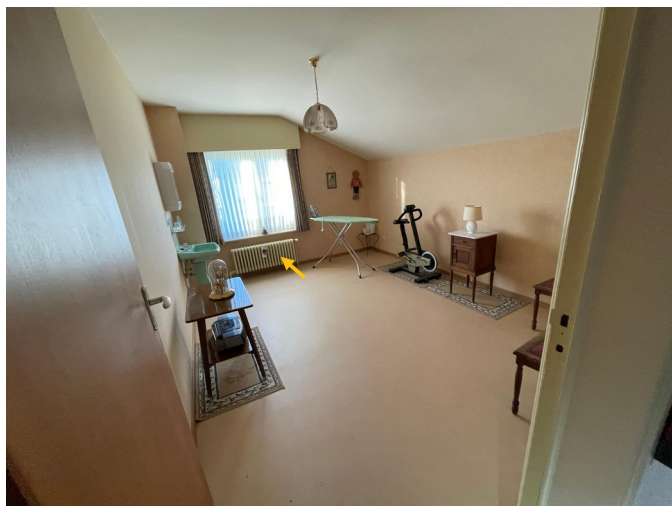
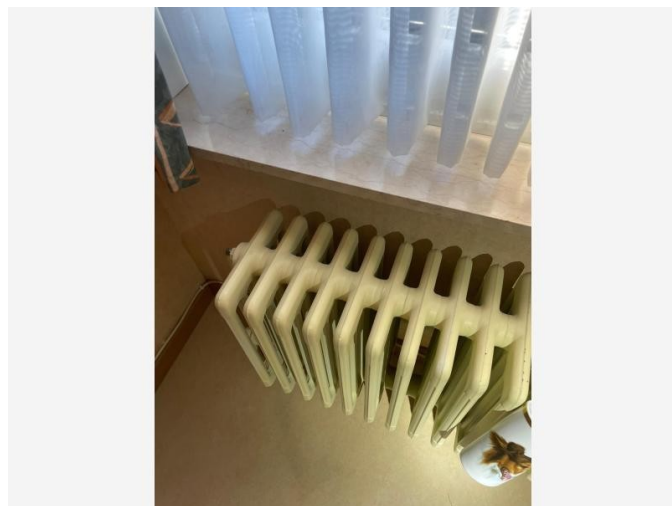
De dichtingen/pakkingen waarmee de gietijzer elementen van de chauffages zijn samengesteld kunnen asbesthoudend zijn. Die zijn echter niet eenvoudig toegankelijk en zijn daarom niet bemonsterd.

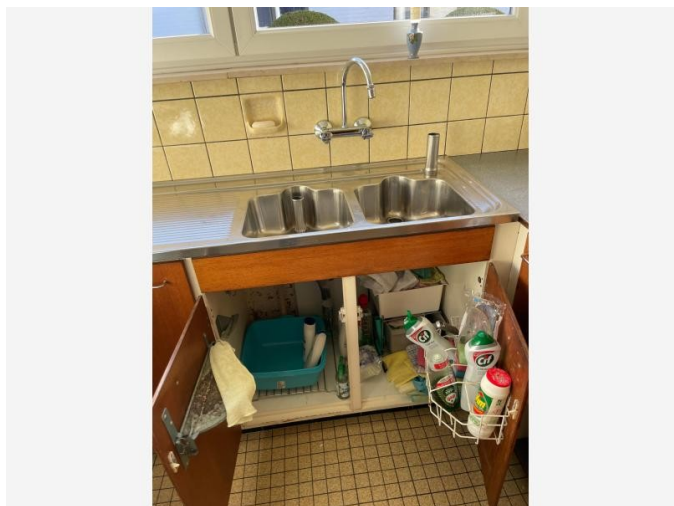
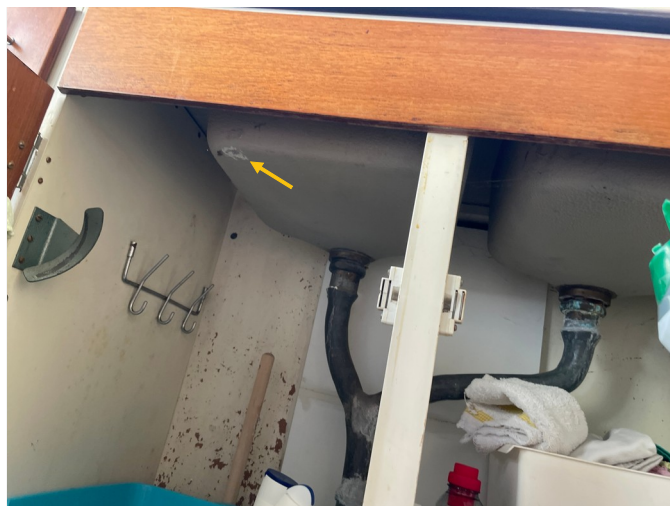
## Fiche 11: Afwasbak - Coating

Geen asbest

<b>Beschrijving</b>	Afwasbak - Coating
<b>Omgeving</b>	Binnen
<b>Primaire drager</b>	Sanitaire infrastructuur en uitrusting (toe- en afvoer)
<b>Bindmiddel van materiaal</b>	Kunststof of -hars
<b>Gebondenheid op basis van bindmiddel</b>	Hecht
<b>Hoeveelheid (oppervlakte - aantal)</b>	• 1,50 m <sup>2</sup> - 1 stuk
<b>Totale oppervlakte</b>	1,50 m <sup>2</sup>
<b>Identificatiemethode</b>	Een monstername door de asbestdeskundige met laboanalyse door een asbestlabo.
<b>Destructieve handeling voor identificatie</b>	Nee
<b>Opmerking</b>	De hoeveelheid is een inschatting. Het gaat over de grijze coating van de onderkant van de afwasbak in de keuken

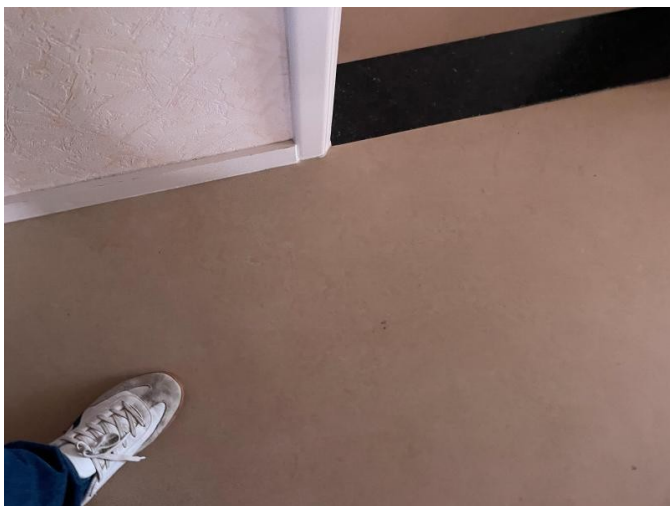
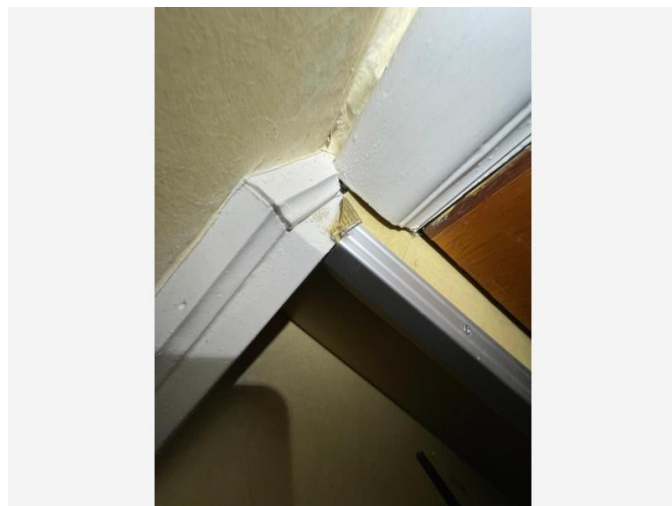
## Fiche 12: Vloerzeil verlijmd

Geen asbest

<b>Beschrijving</b>	Vloerzeil verlijmd
<b>Omgeving</b>	Binnen
<b>Primaire drager</b>	Vloer
<b>Bindmiddel van materiaal</b>	Karton - papier - viltachtig
<b>Gebondenheid op basis van bindmiddel</b>	Niet-hechtgebonden
<b>Hoeveelheid (oppervlakte - aantal)</b>	• 130,00 m <sup>2</sup> - 1 stuk
<b>Totale oppervlakte</b>	130,00 m <sup>2</sup>
<b>Identificatiemethode</b>	Een monstername door de asbestdeskundige met laboanalyse door een asbestlabo.
<b>Destructieve handeling voor identificatie</b>	Nee
<b>Opmerking</b>	De hoeveelheid is een inschatting. Er werd op de hele boven verdieping een verlijmd voerzeil gebruikt. Het vloerzeil werd bemonserd in kamer 4. Uit labo onderzoek blijkt dat er geen asbest in het vloerzeil zit.

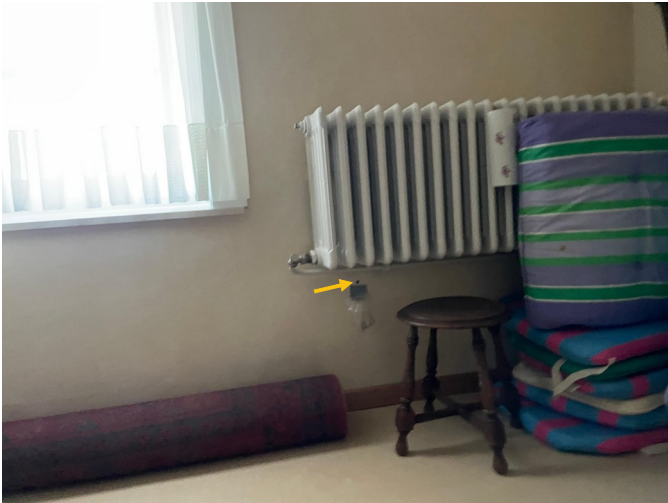
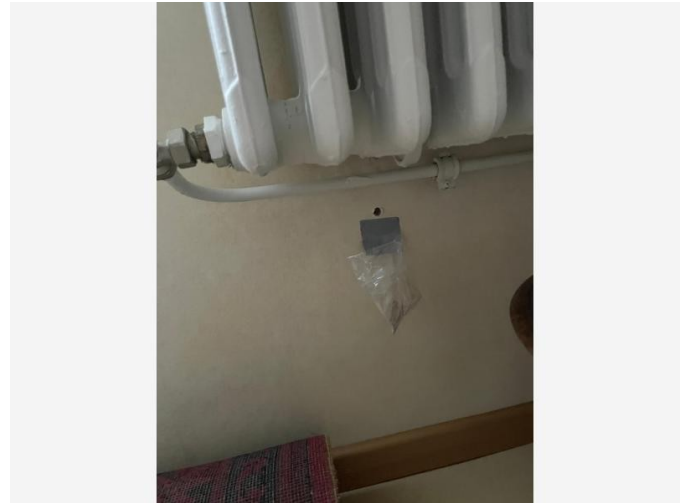
## Fiche 13: Wandpleister

Geen asbest

<b>Beschrijving</b>	Wandpleister
<b>Omgeving</b>	Binnen
<b>Primaire drager</b>	Binnenwand
<b>Bindmiddel van materiaal</b>	Gips - kalk
<b>Gebondenheid op basis van bindmiddel</b>	Niet-hechtgebonden
<b>Hoeveelheid (oppervlakte - dikte - aantal)</b>	• 300,00 m <sup>2</sup> - 1,50 cm - 1 stuk
<b>Totaal volume</b>	4,50 m <sup>3</sup>
<b>Identificatiemethode</b>	Een monstername door de asbestdeskundige met laboanalyse door een asbestlabo.
<b>Destructieve handeling voor identificatie</b>	Nee
<b>Opmerking</b>	De hoeveelheid is een inschatting. De stalen werden genomen in de TV kast in de living, de traphal, in de keuken en in kamer 4. Uit labo onderzoek blijkt dat het staal niet asbestverdacht is.

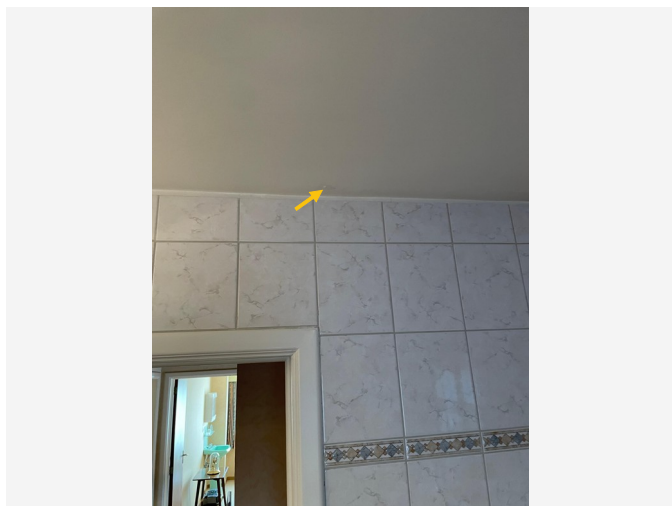
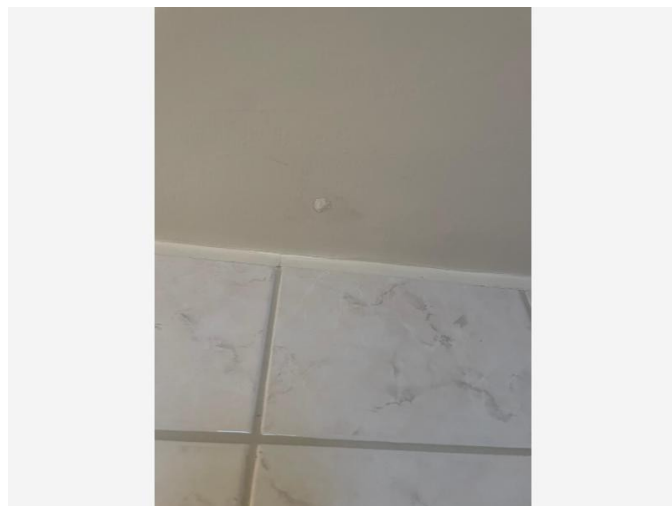
<b>Beschrijving</b>	Plafondpleister
<b>Omgeving</b>	Binnen
<b>Primaire drager</b>	Plafond
<b>Bindmiddel van materiaal</b>	Gips - kalk
<b>Gebondenheid op basis van bindmiddel</b>	Niet-hechtgebonden
<b>Hoeveelheid (oppervlakte - dikte - aantal)</b>	• 250,00 m <sup>2</sup> - 1,50 cm - 1 stuk
<b>Totaal volume</b>	3,75 m <sup>3</sup>
<b>Identificatiemethode</b>	Een monstername door de asbestdeskundige met laboanalyse door een asbestlabo.
<b>Destructieve handeling voor identificatie</b>	Nee
<b>Opmerking</b>	De hoeveelheid is een inschatting. De stalen werden genomen in de traphal, badkamer, living en kamer4

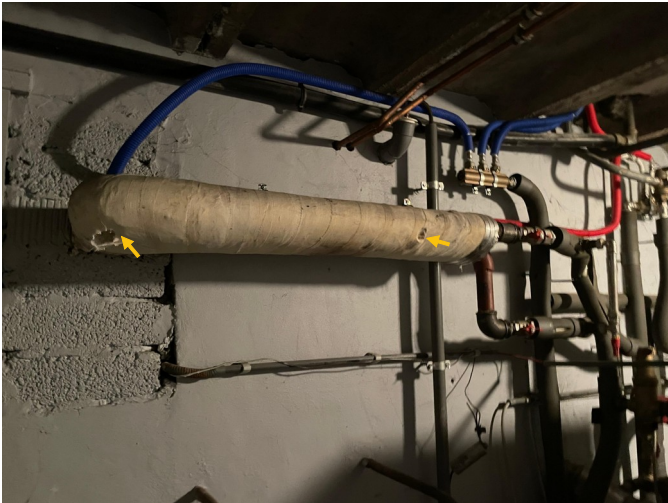
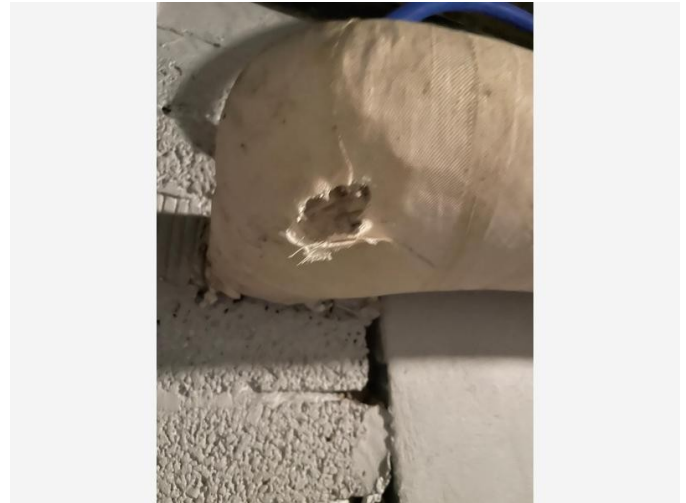
<b>Beschrijving</b>	Verplichte fiche - Leidingisolatie
<b>Omgeving</b>	Binnen
<b>Primaire drager</b>	HVAC infrastructuur en uitrusting
<b>Bindmiddel van materiaal</b>	Gips - kalk
<b>Gebondenheid op basis van bindmiddel</b>	Niet-hechtgebonden
<b>Hoeveelheid (lengte - omtrek - dikte - aantal)</b>	<ul style="list-style-type: none"><li>• 1,00 m - 30,00 cm - 4,00 cm - 1 stuk</li></ul>
<b>Totaal volume</b>	0,012 m <sup>3</sup>
<b>Identificatiemethode</b>	Een monstername door de asbestdeskundige met laboanalyse door een asbestlabo.
<b>Destructieve handeling voor identificatie</b>	Nee
<b>Opmerking</b>	De hoeveelheid is een inschatting. Het gaat over gipsomwonden laag rond de chauffage buizen. Gips leidingisolatie is altijd asbestverdacht en moet daarom bemonsterd worden. Uit labo onderzoek blijkt dat deze toepassing geen asbest bevat. De aanwezigheid van gips leidingisolatie in de kruipkelder werd niet onderzocht. Door het luikje kon ik zien dat er in de kruipkelder geen gips leidingisolatie gebruikt werd. De kruipkelder valt buiten het inspectiegebied.

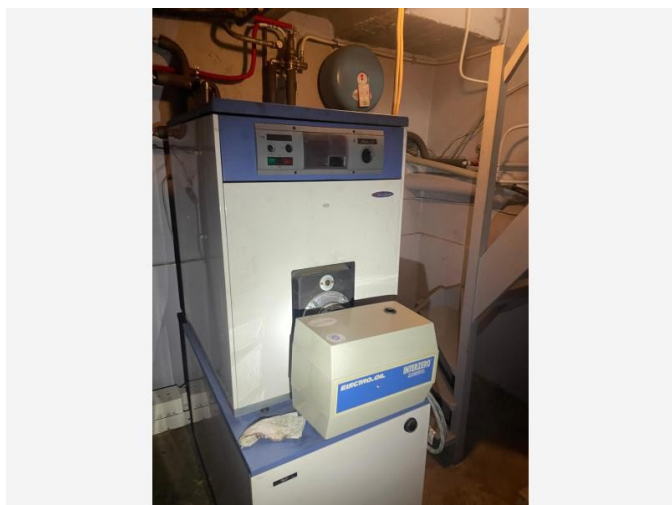
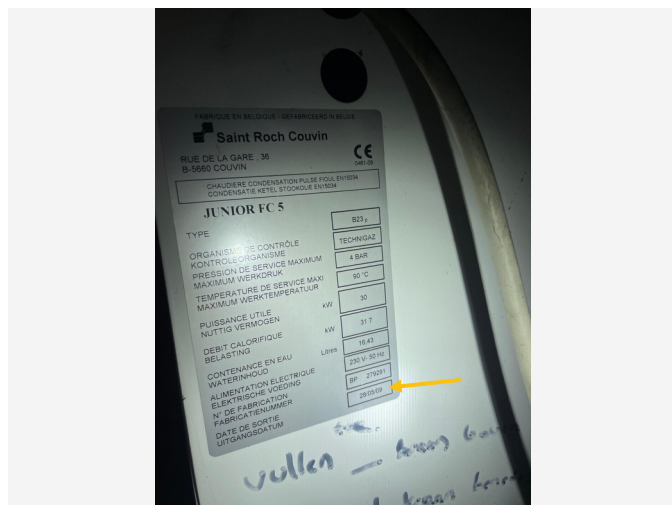
## Fiche 18: CV - Saint Roch - 2009

Beschrijving	Notitie	Terug te vinden op plannen
Fiche 18: CV - Saint Roch - 2009	De CV van het merk Saint Roch Couvin is een recent type, gemaakt is 2009. Daardoor gaan we ervanuit dat het geen asbestverdachte onderdelen bevat. De data kunnen op de beide delen van de CV en Boiler afgelezen worden op het typeplaatje. Er werd ook een kopie van de factuur van de plaatsing uit 2009 geupload in de Ovam database.	-
Fiche 19: Ramen, Silicone - geen mastiek	Er is aan de ramen en deuren geen asbestverdachte mastiek gebruikt maar silicone. Silicone is niet asbestverdacht.	-
