Asbestinventarisatetest

Weldadigheidstraat 60, 9930 Lievegem

Attestnummer : **20260311-000398.000**

Uitgegeven op : **11.03.2026**

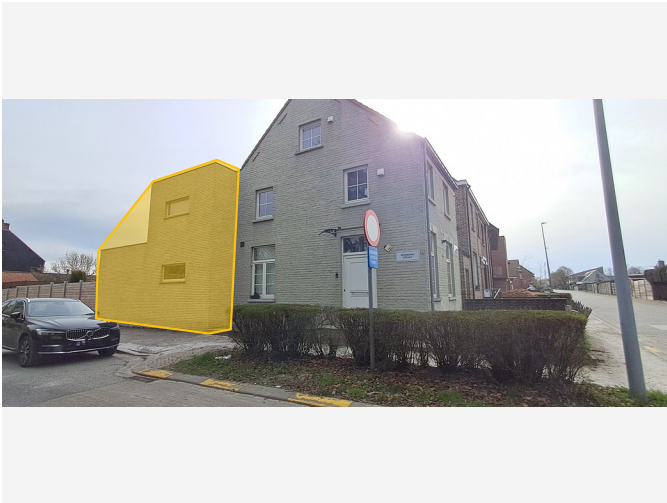
Situeringfoto

Uitgesloten van inspectie

Bouwjaar: 2009

Constructies gebouwd vanaf 2001 moeten niet onderzocht worden

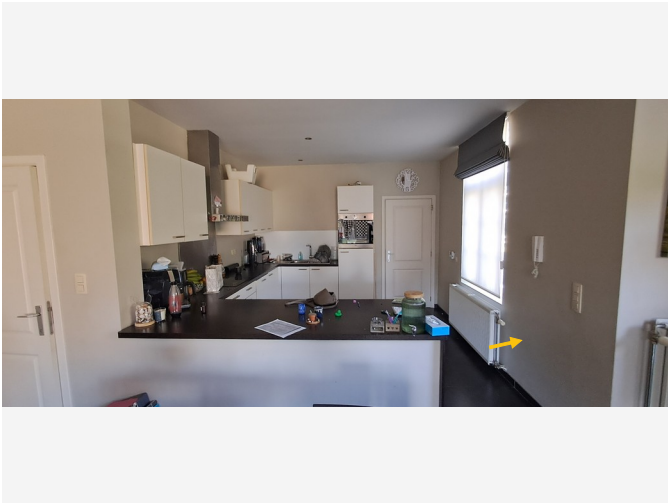
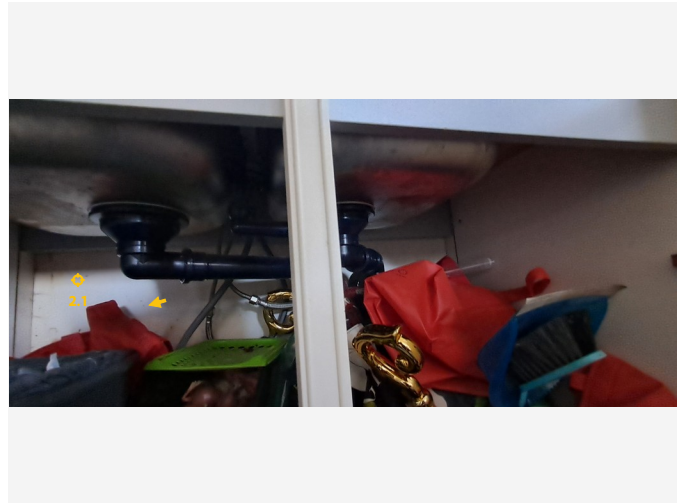
Fiche 2: Beploistering muren

Geen asbest

#	Type	Referentie	Resultaat
2.1	Mengmonster	01	Geen asbest

Beschrijving	Beploistering muren
Omgeving	Binnen
Primaire drager	Binnenwand
Bindmiddel van materiaal	Gips - kalk
Gebondenheid op basis van bindmiddel	Niet-hechtgebonden
Hoeveelheid (oppervlakte - dikte - aantal)	• 150,00 m ² - 1,00 cm - 1 stuk
Totaal volume	1,50 m ³
Identificatiemethode	Een monsternamen door de asbestdeskundige met laboanalyse door een asbestlabo.
Destructieve handeling voor identificatie	Nee

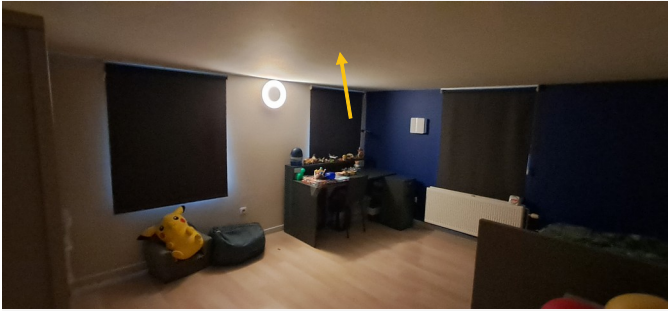
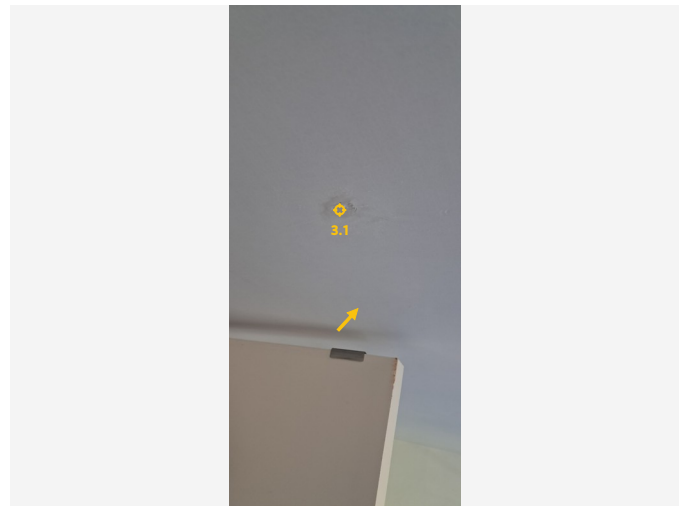
Fiche 3: Beploistering plafonds

Geen asbest

#	Type	Referentie	Resultaat
3.1	Mengmonster	02	Geen asbest

Beschrijving	Beploistering plafonds
Omgeving	Binnen
Primaire drager	Plafond
Bindmiddel van materiaal	Gips - kalk
Gebondenheid op basis van bindmiddel	Niet-hechtgebonden
Hoeveelheid (oppervlakte - dikte - aantal)	• 120,00 m ² - 1,00 cm - 1 stuk
Totaal volume	1,20 m ³
Identificatiemethode	Een monsternamen door de asbestdeskundige met laboanalyse door een asbestlabo.
Destructieve handeling voor identificatie	Nee
