Asbestinventarisatetest

Buissestraat 35, 9690 Kluisbergen

Attestnummer : 20260325-000188.000

Niet-asbestveilig

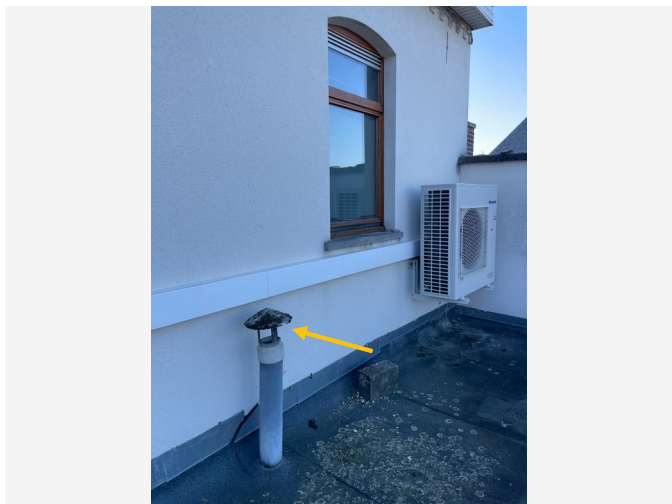
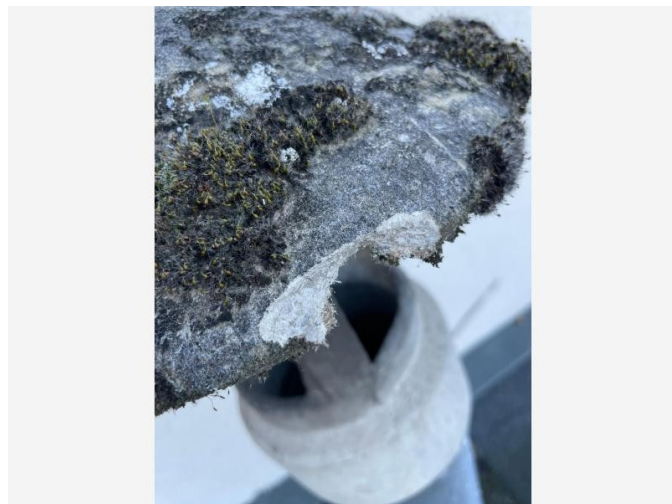
Het asbestmateriaal valt onder de mijlpaal van 2034.

Verwijderen

Eindbeoordeling materiaalrisico	Laag materiaalrisico en/of verlaagde kans op vezelvrijgave
---------------------------------	--

Gebondenheid	Categorie 1: hechtgebonden in oorsprong
Asbestsoort (vezeltype)	Alleen chrysotiel aanwezig
Asbestconcentratie	Laag (< 50%)
Afschermingsgraad van het gehele materiaal	Geheel of deels vrij aan de buitenlucht, maar geen contact met binnenlucht
Toestand van het materiaal	Licht beschadigd, licht verweerd. Intacte calciumsilicaatplaat of materiaal met categorie 3-gebondenheid

#	Type	Referentie	Resultaat
1.1	Puntmonster	A7 - Rookgaskanaal afdek kapje	Chrysotiel

Beschrijving	Schoorsteenkapje Asbestcement
Omgeving	Buiten
Primaire drager	HVAC infrastructuur en uitrusting
Asbestmateriaal	Rookgaskanaal
Bindmiddel van asbestmateriaal	Cement
Gebondenheid op basis van bindmiddel	Hecht
Hoeveelheid (lengte - omtrek - dikte - aantal)	<ul style="list-style-type: none">• 0,30 m - 20,00 cm - 1,00 cm - 1 stuk
Totaal volume	< 0,001 m ³
Eenvoudig bereikbaar	Ja
Bevestigingswijze	<ul style="list-style-type: none">• Verlijmd, ingegoten, versmeerd
Identificatiemethode	Een monstername door de asbestdeskundige met laboanalyse door een asbestlabo.
Destructieve handeling voor identificatie	Nee
Opmerking	De hoeveelheid is een inschatting. Het gaat over de asbestcement schoorsteen kapje.

- Verwijder dit asbestmateriaal zo snel mogelijk. Volg de toestand goed op.
- Voer bijkomende staalname(s) uit.

- Eenvoudige handelingen: mag via doe-het-zelf of door werknemer(s) met opleidingsattest eenvoudige handelingen
De schoorsteen kan zelf afgebroken worden. De buis fixeren of met plastic en ducttape afplakken. Probeer de mortel rond de buis voorzichtig los te kappen, zonder de buis te breken, want dan komen de asbestvezels vrij. U kan best ook het materiaal vooraf fixeren door het te benevelen. Zorg voor gepaste persoonlijke beschermingsmiddelen: minimaal FFP3 mondkapje en zorg dat het goed aansluit. Gebruik een Tyvec overall (minimaal Cat III type 5/6) en wegwerp handschoenen. Doe hem buiten uit en spoel ook schoenen buiten af.

Gezien de moeilijkheidsgraad om dit zonder vezelvrijgave te laten gebeuren, zou ik aanraden om beroep te doen op een aannemer. Werk dan steeds met iemand die opgeleid is om asbestcement te verwijderen (vraag

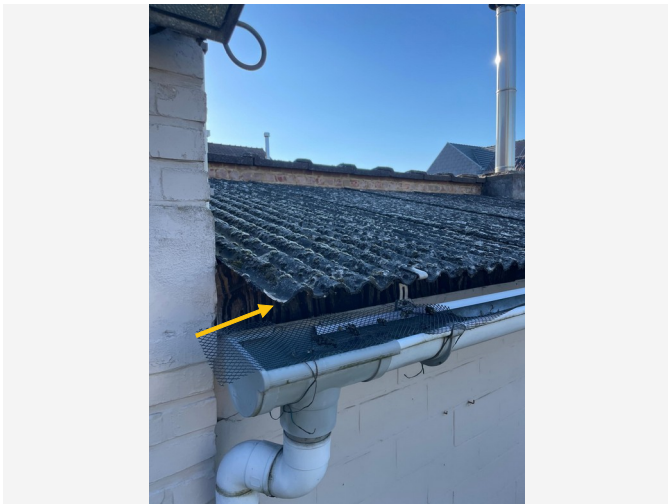
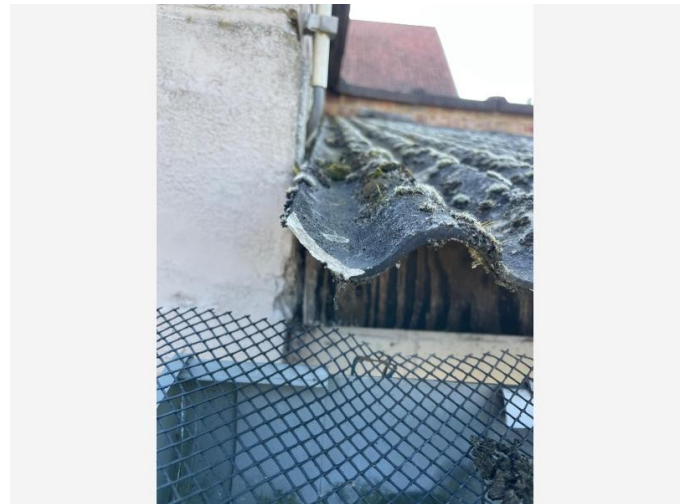
Het asbestmateriaal valt onder de mijlpaal van 2034.

Verwijderen

Eindbeoordeling materiaalrisico	Verhoogd materiaalrisico en/of verhoogde kans op vezelvrijgave
---------------------------------	--

Gebondenheid	Categorie 1: hechtgebonden in oorsprong
Asbestsoort (vezeltype)	Alleen chrysotiel aanwezig
Asbestconcentratie	Laag (< 50%)
Afschermingsgraad van het gehele materiaal	Geheel of deels vrij aan de buitenlucht, maar geen contact met binnenlucht
Toestand van het materiaal	Matig beschadigd, matig verweerd

#	Type	Referentie	Resultaat
2.1	Puntmonster	A5 - Golfplaat stooklokaal	Chrysotiel

Beschrijving	Golfplaten - stooklokaal
Omgeving	Buiten
Primaire drager	Schuin dak
Asbestmateriaal	Dak- en gevelbekleding - Golfplaat
Bindmiddel van asbestmateriaal	Cement
Gebondenheid op basis van bindmiddel	Hecht
Hoeveelheid (oppervlakte - aantal)	<ul style="list-style-type: none">• 11,00 m² - 1 stuk
Totale oppervlakte	11,00 m ²
Eenvoudig bereikbaar	Ja
Bevestigingswijze	<ul style="list-style-type: none">• Geschroefd
Identificatiemethode	Een monstername door de asbestdeskundige met laboanalyse door een asbestlabo.
Destructieve handeling voor identificatie	Nee
Opmerking	De hoeveelheid is een inschatting. Het staal werd genomen op de hoek van het golfplaten dak stooklokaal. De goilfplaten zijn binnen geïsoleerd, daarom is er enkel contact met de buitenlucht. Na labo onderzoek blijkt het staal asbesthoudend.

- Zorg voor een veilig beheer. Vermijd het beschadigen van het asbestmateriaal. Controleer de toestand jaarlijks op wijzigingen.
- Hemelwater dat afspoelt van asbestcement daken of gevels kan asbestdeeltjes bevatten. Gebruik het enkel voor gesloten circuits (bv. spoelen toiletten). Reinig na het vervangen van het dak of de gevel de dakgoten en regenwaterput of -ton om asbesthoudend sediment of slib te verwijderen

- Eenvoudige handelingen: mag via doe-het-zelf of door werknemer(s) met opleidingsattest eenvoudige handelingen
Hechtgebonden toepassingen in goede staat mag u zelf met de nodige voorzorgsmaatregelen verwijderen. Vermijd stof door het materiaal te bevochtigen of te fixeren. Demonteer de golfplaten één voor één met de hand (losschroeven, losmaken) en probeer niet te breken. Maak gebruik van handwerktuigen (bv. schroevendraaier, klauwhamer). Gooi golfplaten niet naar beneden, maar breng ze voorzichtig naar de begane grond (bv. via een hoogtewerker). Zorg voor gepaste persoonlijke beschermingsmiddelen: minimaal FFP3 mondkapje en zorg dat het goed aansluit. Gebruik een Tyvec overall (minimaal Cat III type 5/6) en wegwerp handschoenen. Doe hem buiten uit en spoel ook schoenen buiten af.

-Sla de gedemonteerde golfplaten buiten afzonderlijk op en bevochtig (of dek af en voer die zo snel mogelijk af.

Het materiaal fixeren, luchtdicht dubbel verpakken in stevig plastic folie, afvoeren als asbestafval (containerpark of geregistreerde inzamelaar).

Wij adviseren om dit te laten verwijderen door een aannemer. Werk dan steeds met iemand die opgeleid is om asbestcement te verwijderen (vraag naar het opleidingsattest "eenvoudige handelingen met asbest"). Meer info <https://ovam.vlaanderen.be/asbestdaken-en-gevels>

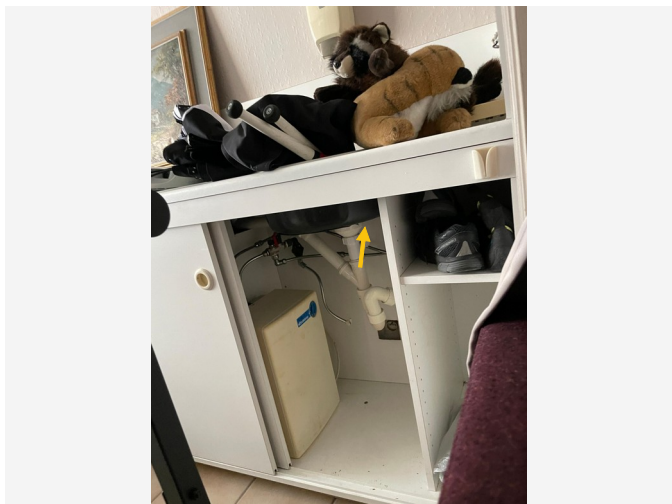
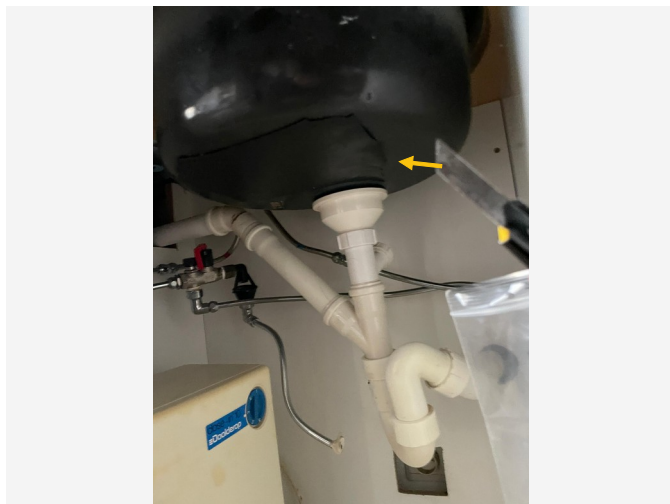
Het asbestmateriaal valt onder de mijlpaal van 2040.

Zorgvuldig beheren

Eindbeoordeling materiaalrisico	Laag materiaalrisico en/of verlaagde kans op vezelvrijgave
---------------------------------	--

Gebondenheid	Categorie 1: hechtgebonden in oorsprong
Asbestsoort (vezeltype)	Alleen chrysotiel aanwezig
Asbestconcentratie	Laag (< 50%)
Afschermingsgraad van het gehele materiaal	Geheel of deels vrij aan de binnenlucht, maar geen contact met binnenluchtstromen
Toestand van het materiaal	Licht beschadigd, licht verweerd. Intacte calciumsilicaatplaat of materiaal met categorie 3-gebondenheid

#	Type	Referentie	Resultaat
3.1	Puntmonster	A11 - Bitumen Afwasbak	Chrysotiel

Beschrijving	Afwasbak - Bitumen anti-dreun - Salon
Omgeving	Binnen
Primaire drager	Sanitaire infrastructuur en uitrusting (toe- en afvoer)
Asbestmateriaal	Bitumen
Bindmiddel van asbestmateriaal	Bitumen (roofing, teer, asfalt)
Gebondenheid op basis van bindmiddel	Hecht
Hoeveelheid (gewicht - aantal)	<ul style="list-style-type: none">• 0,30 kg - 1 stuk
Totaal gewicht	0,30 kg
Eenvoudig bereikbaar	Ja
Bevestigingswijze	<ul style="list-style-type: none">• Verlijmd, ingegoten, versmeerd
Identificatiemethode	Een monstername door de asbestdeskundige met laboanalyse door een asbestlabo.
Destructieve handeling voor identificatie	Nee
Opmerking	De hoeveelheid is een inschatting. Het gaat over de bitumen anti dreun plaat aan de onderkant van de afwasbak in het vroegere salon, aan de voorkant van de woning. Bitumen is altijd asbestverdacht en dient daarom bemonsterd te worden. Deze bitumen laag blijkt uit labo onderzoek licht asbesthoudend.

- Zorg voor een veilig beheer. Vermijd het beschadigen van het asbestmateriaal. Controleer de toestand jaarlijks op wijzigingen.

- Eenvoudige handelingen: mag via doe-het-zelf of door werknemer(s) met opleidingsattest eenvoudige handelingen
Aan de onderkant van de spoelbak is een bitumen sticker aangebracht als anti -dreun laag. Het is niet gemakkelijk om de bitumen laag zonder vezelvrijgave van het metaal te scheiden. Als de keuken vernieuwd wordt zou ik daarom aanraden om de volledige spoelbak dubbel verpakt als asbesthoudend afval af te voeren. Zorg voor gepaste persoonlijke beschermingsmiddelen: minimaal FFP3 mondkap en Tyvec overall (minimaal Cat III type 5/6) en wegwerp handschoenen. Het materiaal fixeren, luchtdicht dubbel verpakken in stevig plastic folie, afvoeren als asbestafval (containerpark of geregistreerde inzamelaar). Achteraan dit attest vindt u in de toelichting extra informatie over hoe u best asbesttoepassingen kan (laten) verwijderen. Meer info over voorzorgsmaatregelen bij asbestverwijdering:
<https://ovam.vlaanderen.be/voorzorgsmaatregelen-bij-asbestverwijdering> en op www.asbestinfo.be

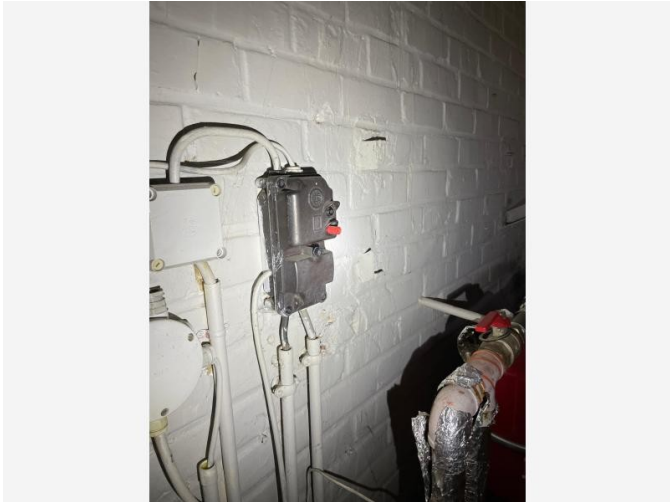
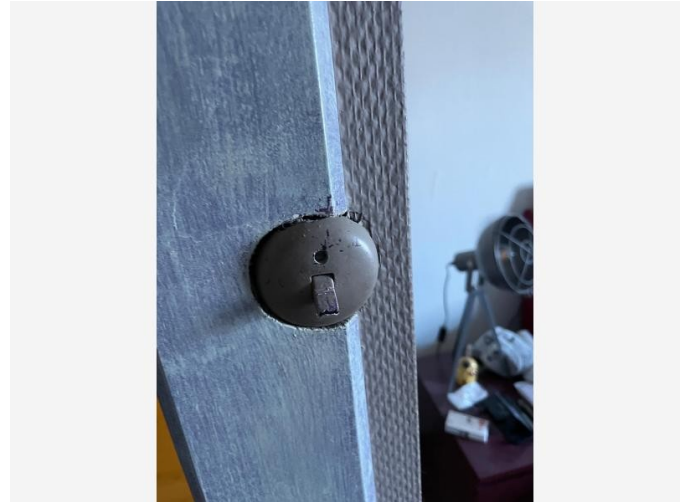
Fiche 4: Bakeliet schakelaar, verdeelbakje en zekeringskast

Het asbestmateriaal valt onder de mijlpaal van 2040.

Zorgvuldig beheren

Eindbeoordeling materiaalrisico	Laag materiaalrisico en/of verlaagde kans op vezelvrijgave
---------------------------------	--

Gebondenheid	Categorie 1: hechtgebonden in oorsprong
Asbestsoort (vezeltype)	Crocidoliet aanwezig
Asbestconcentratie	Laag (< 50%)
Afschermingsgraad van het gehele materiaal	Geheel of deels vrij aan de binnenlucht, maar geen contact met binnenluchtstromen
Toestand van het materiaal	Onbeschadigd, niet verweerd

Beschrijving	Bakeliet schakelaar, verdeelbakje en zekeringkast
Omgeving	Binnen
Primaire drager	Communicatie en elektrische infrastructuur en uitrusting
Asbestmateriaal	Plaat, paneel, tablet - Type Bakeliet
Bindmiddel van asbestmateriaal	Kunststof of -hars
Gebondenheid op basis van bindmiddel	Hecht
Hoeveelheid (oppervlakte - dikte - aantal)	<ul style="list-style-type: none"> • 0,50 m² - 0,70 cm - 1 stuk
Totaal volume	0,004 m ³
Eenvoudig bereikbaar	Ja
Bevestigingswijze	<ul style="list-style-type: none"> • Geschroefd
Identificatiemethode	<p>De asbestdeskundige beoordeelt het materiaal als asbestverdacht en dus asbesthoudend, en dit zonder monstername.</p> <p>Motivatie: De monstername brengt andere schade aan dan schade die inherent is aan de monstername.</p>
Destructieve handeling voor identificatie	Nee
Opmerking	<p>De hoeveelheid is een inschatting.</p> <p>Monstername niet mogelijk binnen het kader van het niet-destructief onderzoek. Asbesthoudendheid van de bakeliet kan enkel uitgesloten worden met een negatieve analyse. Bij structurele werken, renovatie of sloop wordt aangeraden om eerst een monstername uit te voeren.</p> <p>Het gaat over het bakeliet schakelaars in de traphal naar de zolder, in de grote kamer achteraan, en in de zekeringkast in het stooklokaal.</p>

- Zorg voor een veilig beheer. Vermijd het beschadigen van het asbestmateriaal. Controleer de toestand jaarlijks op wijzigingen.
- Voer bijkomende staalname(s) uit.

- Eenvoudige handelingen: mag via doe-het-zelf of door werknemer(s) met opleidingsattest eenvoudige handelingen
Er zijn in de woning verschillende bakeliet toepassingen gezien: een schakelaar in een kamer een verdeelbakje in het stooklokaal en een zekeringkast in het stooklokaal. Losschroeven zonder te breken, zodat geen asbest vezels vrij komen. Verpak ze dubbel in een stevige plastic verpakking (> 100 µm dikte) en sluit deze volledig af met plakband. Afvoeren als asbesthoudend afval. Zorg voor gepaste persoonlijke beschermingsmiddelen: minimaal FFP3 mondkapje en zorg dat het goed aansluit. Gebruik een Tyvec overall (minimaal Cat III type 5/6) en wegwerp handschoenen. Doe hem buiten uit en spoel ook schoenen buiten af.

Het materiaal fixeren, luchtdicht dubbel verpakken in stevig plastic folie, afvoeren als asbestafval

(containerpark of geregistreerde inzamelaar). Informeer u bij het container park hoe u bakeliet kan aanleveren. Achteraan dit attest vindt u in de toelichting extra informatie over hoe u best asbesttoepassingen kan (laten) verwijderen. Meer info over voorzorgsmaatregelen bij asbestverwijdering: <https://ovam.vlaanderen.be/voorzorgsmaatregelen-bij-asbestverwijdering> en op www.asbestinfo.be

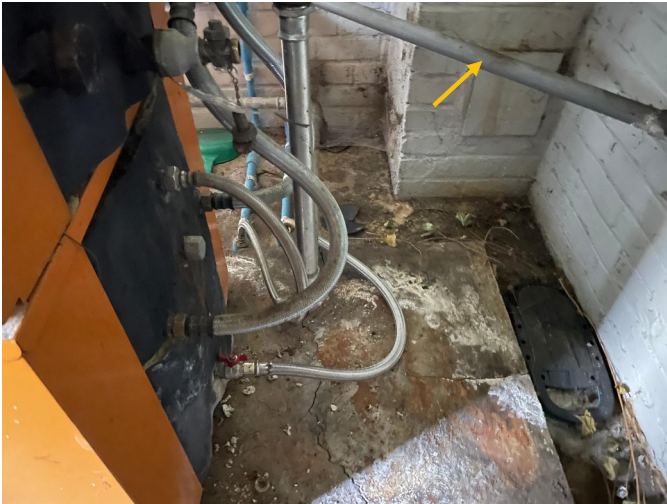
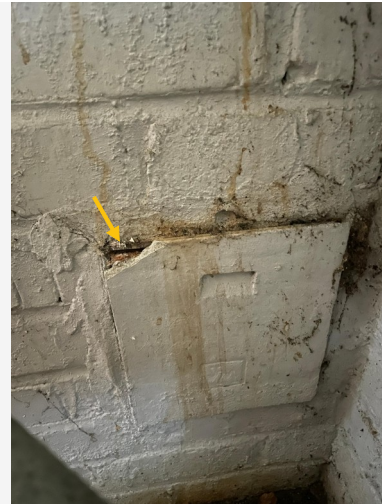
Het asbestmateriaal valt onder de mijlpaal van 2040.

Zorgvuldig beheren

Beschrijving	Roetluik / Inspectieluik schoorsteen
Omgeving	Binnen
Primaire drager	HVAC infrastructuur en uitrusting
Asbestmateriaal	Brandwerende afsluiting (prefab geheel) - Luik
Bindmiddel van asbestmateriaal	Cement
Gebondenheid op basis van bindmiddel	Hecht
Hoeveelheid (gewicht - aantal)	<ul style="list-style-type: none">• 2,00 kg - 1 stuk
Totaal gewicht	2,00 kg
Eenvoudig bereikbaar	Ja
Bevestigingswijze	<ul style="list-style-type: none">• Verlijmd, ingegoten, versmeerd
Identificatiemethode	Een monstername door de asbestdeskundige met laboanalyse door een asbestlabo.
Destructieve handeling voor identificatie	Nee
Opmerking	De hoeveelheid is een inschatting. Het gaat over het vezelcement roetluik in de schoorsteen van de CV in het stooklokaal achteraan. Gezien het bouwjaar van de woning is dit roetluik asbest verdacht. Dat werd ook bewezen door een positieve staalname.

- Zorg voor een veilig beheer. Vermijd het beschadigen van het asbestmateriaal. Controleer de toestand jaarlijks op wijzigingen.

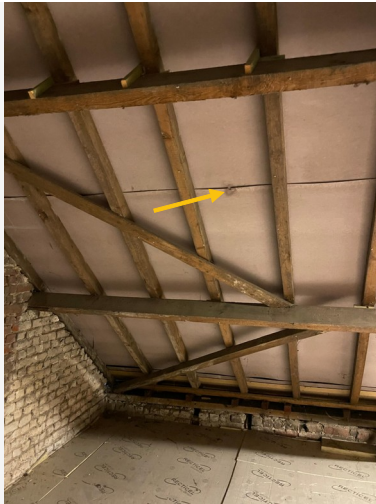
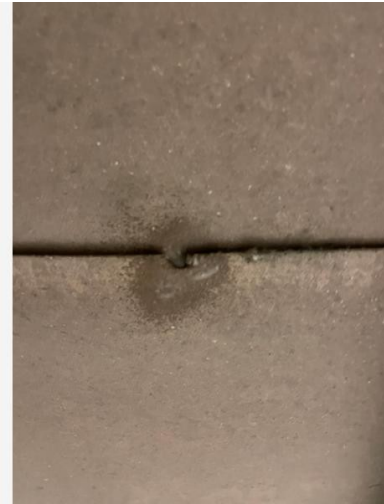
Beschrijving	Onderdak Menuiserie
Omgeving	Buiten
Primaire drager	Schuin dak
Asbestmateriaal	Plaat, paneel, tablet - Type Menuiserie
Bindmiddel van asbestmateriaal	Cement
Gebondenheid op basis van bindmiddel	Hecht
Hoeveelheid (oppervlakte - dikte - aantal)	<ul style="list-style-type: none">• 117,00 m² - 0,30 cm - 1 stuk• 21,00 m² - 0,30 cm - 1 stuk
Totaal volume	0,414 m ³
Eenvoudig bereikbaar	Nee <ul style="list-style-type: none">• Het asbestmateriaal is bedekt (uitgezonderd laag verf, coating, behang, kunststof, textiel) en het wegnemen van het bedekkende materiaal kan niet zonder het bedekkende materiaal te beschadigen.• Verwijdering tast de bouwkundige integriteit aan.
Bevestigingswijze	<ul style="list-style-type: none">• Genageld, geniet• Onbekend
Identificatiemethode	Een monstername door de asbestdeskundige met laboanalyse door een asbestlabo.
Destructieve handeling voor identificatie	Nee
Opmerking	De hoeveelheid is een inschatting. Het staal werd genomen van buitenaf, door een dakpan weg te nemen op het onderdak van de keuken, en van binnenin op de zolder.

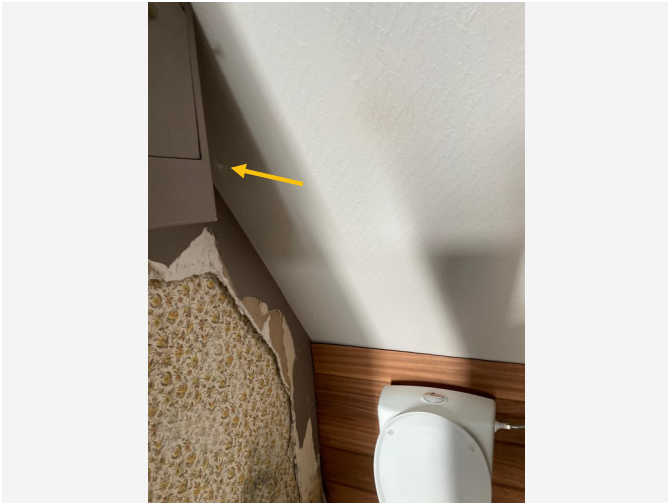
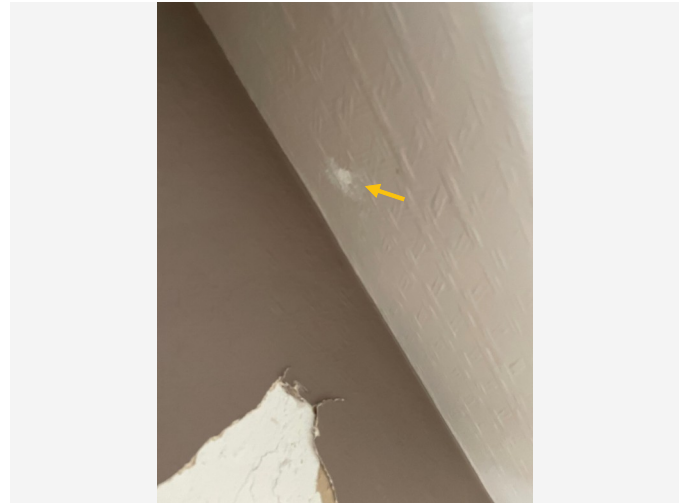
Beschrijving	Vezelcementplaat onder trappen
Omgeving	Binnen
Primaire drager	Plafond
Bindmiddel van materiaal	Cement
Gebondenheid op basis van bindmiddel	Hecht
Hoeveelheid (oppervlakte - dikte - aantal)	• 10,00 m ² - 4,00 cm - 1 stuk
Totaal volume	0,40 m ³
Identificatiemethode	Een monstername door de asbestdeskundige met laboanalyse door een asbestlabo.
Destructieve handeling voor identificatie	Nee
Opmerking	De hoeveelheid is een inschatting. Er werd onder de trap in het WC'tje ophet gelijkvloers en onder de trap naar de eerste verdieping een (menuiserite) Vezelcementplaat gevonden. Die is asbestverdacht. Daarom werd er een staal van genomen. Uit labo onderzoek blijkt dat deze plaat niet asbesthoudend is.

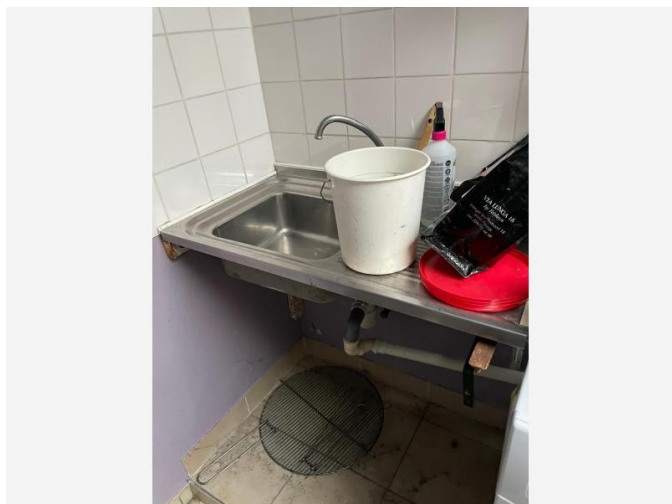
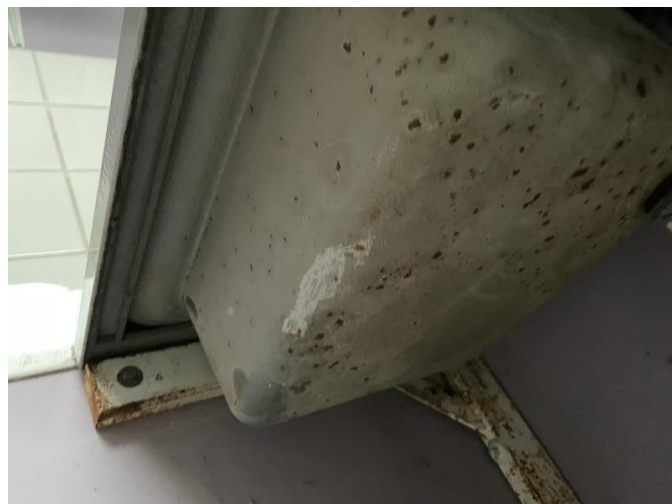
Beschrijving	Coating afwasbak waskot
Omgeving	Binnen
Primaire drager	Sanitaire infrastructuur en uitrusting (toe- en afvoer)
Bindmiddel van materiaal	Kunststof of -hars
Gebondenheid op basis van bindmiddel	Hecht
Hoeveelheid (oppervlakte - aantal)	<ul style="list-style-type: none">• 1,00 m² - 1 stuk
Totale oppervlakte	1,00 m ²
Identificatiemethode	Een monstername door de asbestdeskundige met laboanalyse door een asbestlabo.
Destructieve handeling voor identificatie	Nee
Opmerking	De hoeveelheid is een inschatting. Het gaat over de grijze coating van de onderkant van de afwasbak in het waskot.

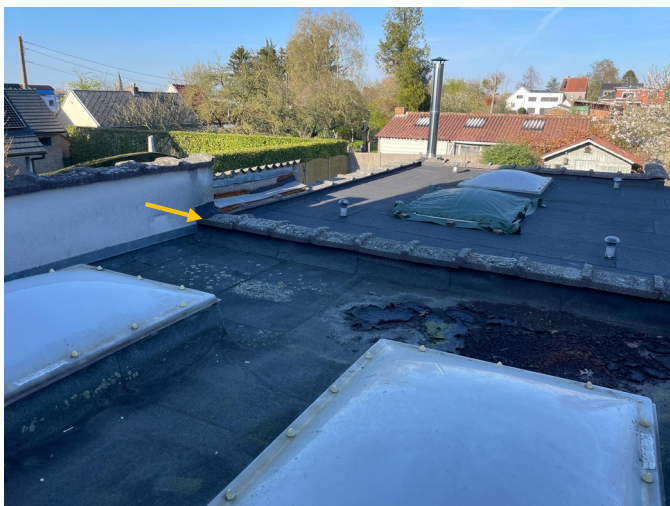
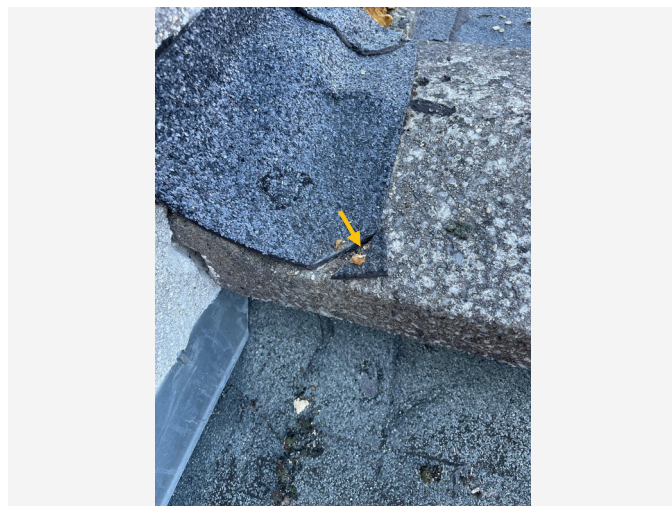
Fiche 19: Plat dak - Roofing

Geen asbest

Beschrijving	Plat dak - Roofing
Omgeving	Buiten
Primaire drager	Plat dak
Bindmiddel van materiaal	Bitumen (roofing, teer, asfalt)
Gebondenheid op basis van bindmiddel	Hecht
Hoeveelheid (oppervlakte - aantal)	<ul style="list-style-type: none"> • 40,00 m² - 1 stuk • 23,00 m² - 1 stuk
Totale oppervlakte	63,00 m ²
Identificatiemethode	Een monstername door de asbestdeskundige met laboanalyse door een asbestlabo.
Destructieve handeling voor identificatie	Nee
Opmerking	<p>De hoeveelheid is een inschatting. Er werd enkel een staal genomen van de bovenste laag. De asbestdeskundige is niet verplicht het materiaal tot op de kern te bemonsteren. Daardoor is het mogelijk dat er nog asbesthoudende roofinglagen onder de toplaag of onder een extra laag isolatie te vinden zijn. Die kunnen enkel bij een destructief onderzoek bemonsterd worden. Mocht blijken uit bijkomende destructieve staalnames dat de roofing asbest houdend is, dan moet u de roofing met onderliggende dakstructuur integraal verwijderen als asbesthoudend afval. Bron fixeren en onder constante verneveling, zo min mogelijk beschadigen bij het wegnemen. Zorg voor gepaste persoonlijke beschermingsmiddelen: minimaal FFP3 mondkapje en Tyvec overall (minimaal Cat III type 5/6) en wegwerp handschoenen. Het materiaal fixeren, luchtdicht dubbel verpakken in stevig plastic folie, afvoeren als asbestafval (containerpark of geregistreerde inzamelaar). Gezien de aard van de werken kan u daarvoor best beroep doen op een aannemer. Werk dan steeds met iemand die opgeleid is om asbest te verwijderen (vraag naar het opleidingsattest "eenvoudige handelingen met asbest").</p> <p>Achteraan dit attest vindt u in de toelichting extra informatie over hoe u best asbesttoepassingen kan (laten) verwijderen. Meer info over voorzorgsmaatregelen bij asbestverwijdering: https://ovam.vlaanderen.be/voorzorgsmaatregelen-bij-asbestverwijdering en op www.asbestinfo.be</p>

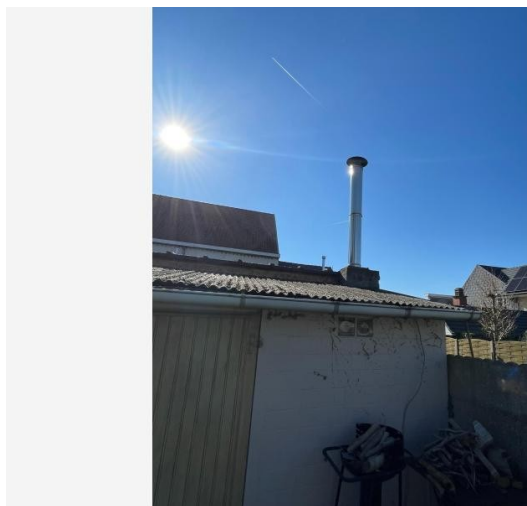
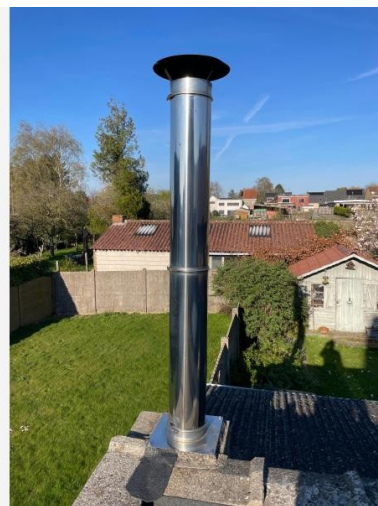
Beschrijving	Notitie	Terug te vinden op plannen
Fiche 21: Materialen van rookgaskanalen - Niet verdacht	Dit gebouw heeft een recent inox rookafvoer kanaal voor de CV. Dit is niet asbestverdacht. de schoorstenen van de woning zelf zijn afgebroken tot net onder het onderdak. Daarin kon niet gekeken worden of er nog asbest toepassingen zouden aanwezig zijn.	Plan 1.6: Verdieping1
Fiche 22: Ramen, Silicone - geen mastiek	Er is aan de ramen en deuren geen asbestverdachte mastiek gebruikt maar silicone. Silicone is niet asbestverdacht.	Plan 1.1: Gelijkvloers
Fiche 23: CV ketel en boiler - Wolf 1997	Het productiejaar van de boiler van het merk WOLF kon afgelezen worden op het typeplaatje. Daarop zien we een bouwjaar 1997. In de online database staat dat er in Wolf ketels na 1985 geen asbesthoudende onderdelen meer bevatten.	Plan 1.2: Gelijkvloers
