Asbestinventarisatetest

Engelbert van Arenbergstraat 80, 9000 Gent

Attestnummer : 20241018-000156.000

Uitgegeven op : 18.10.2024

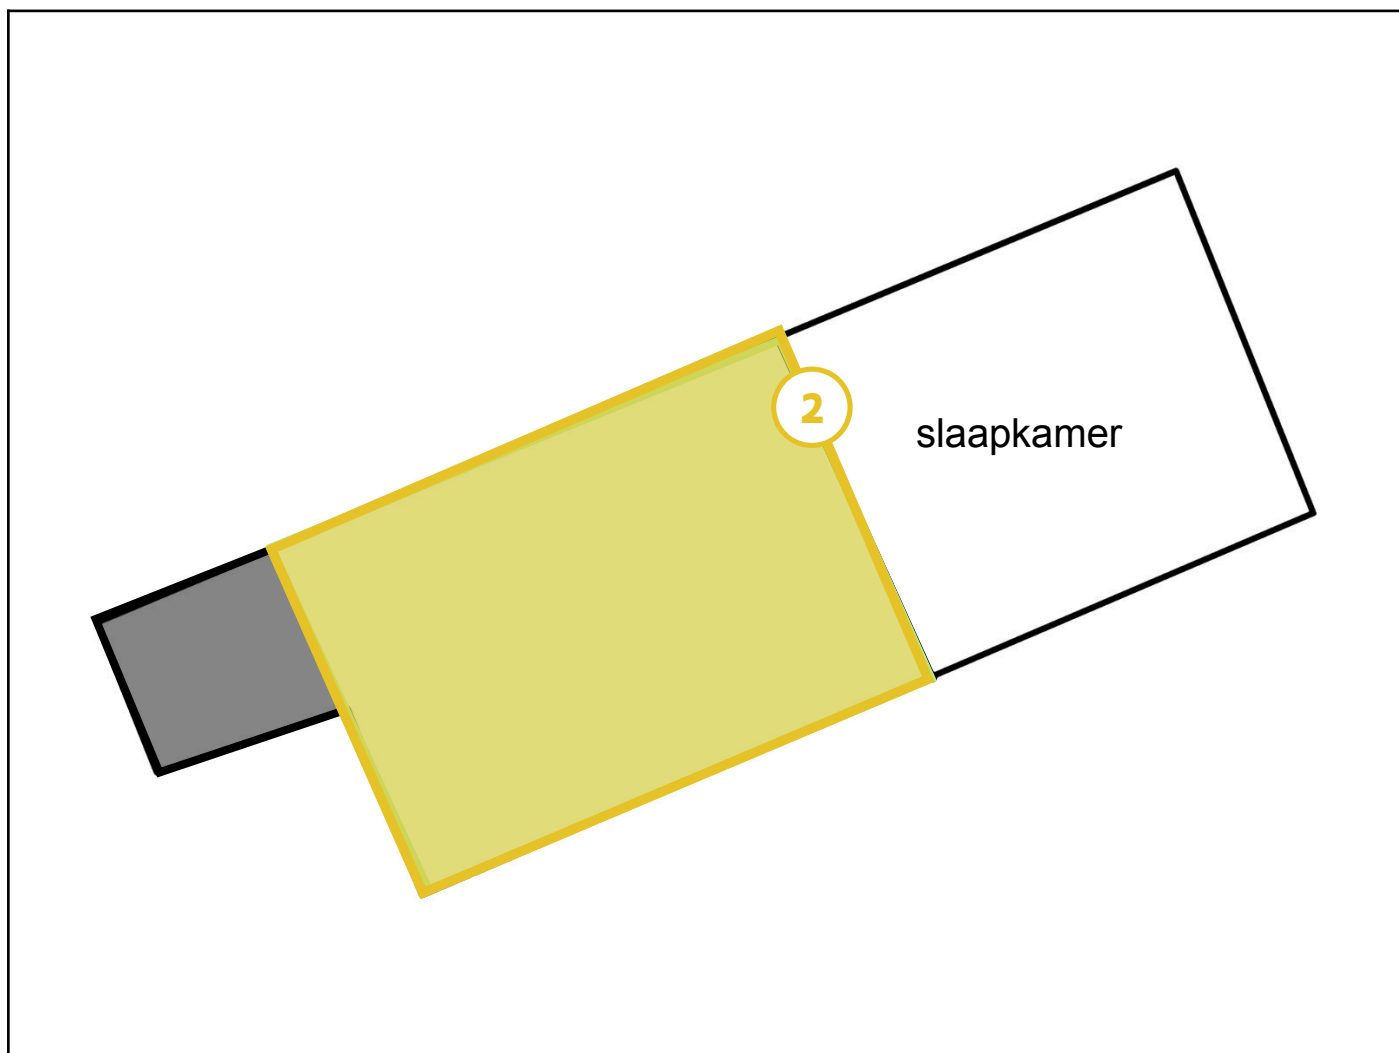
Plan 1.3: Hoofdgebouw plan

Beschrijving	Type	Actie
2. Roofing	Asbestmateriaal	Zorgvuldig beheren

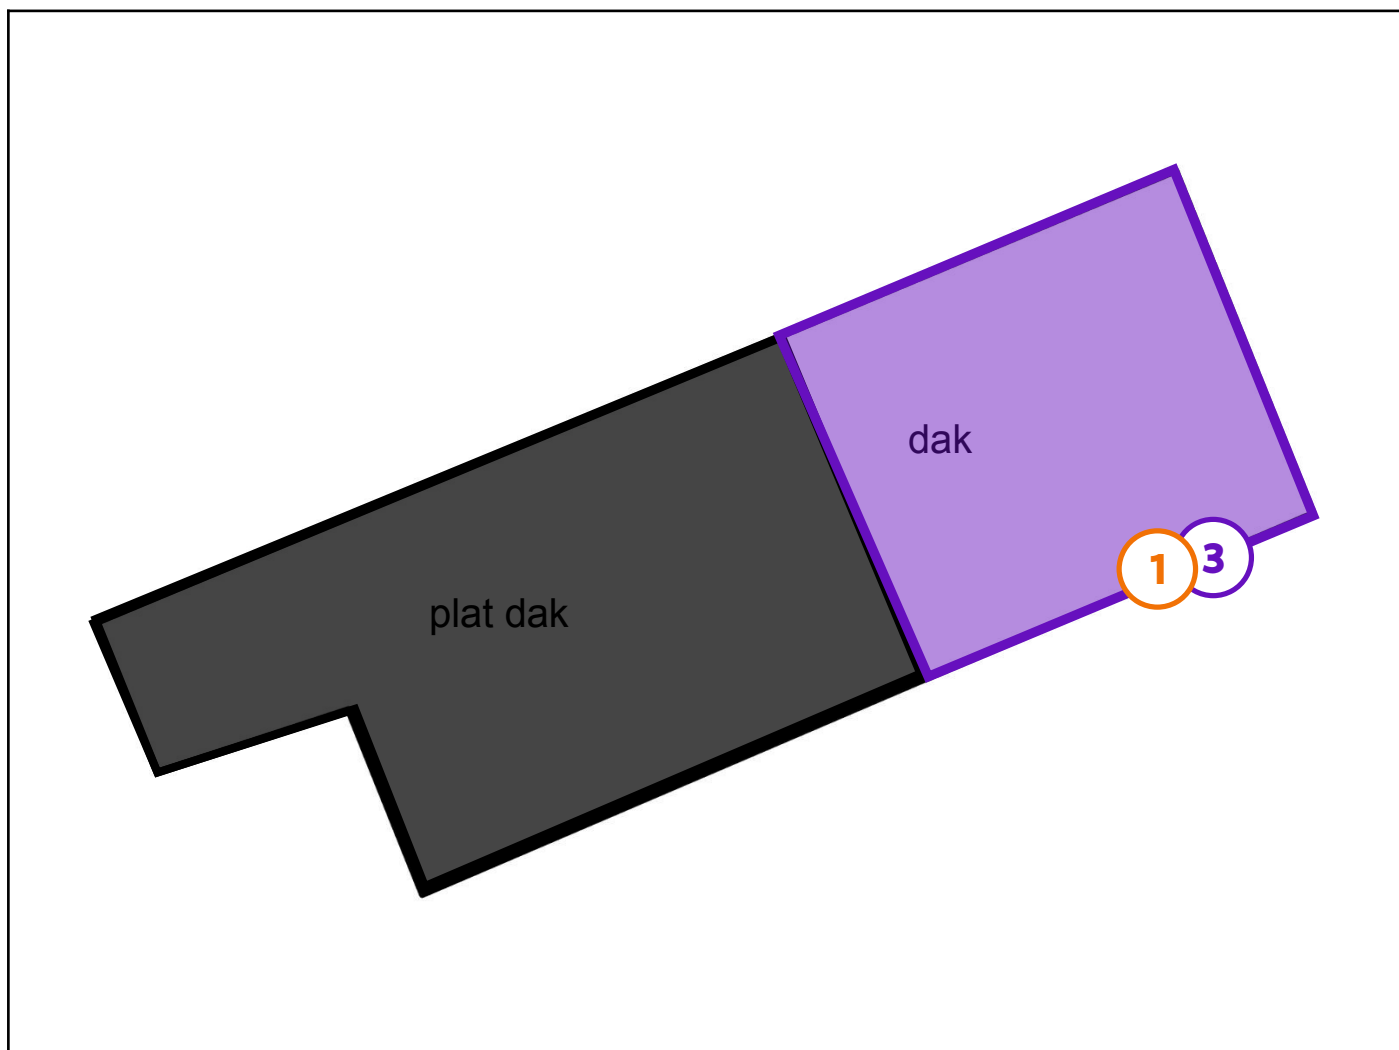
Plan 1.4: Hoofdgebouw plan

Beschrijving	Type	Actie
1. Rookgaskanaal	Asbestmateriaal	Verwijderen
3. Onderdak	Advies	-

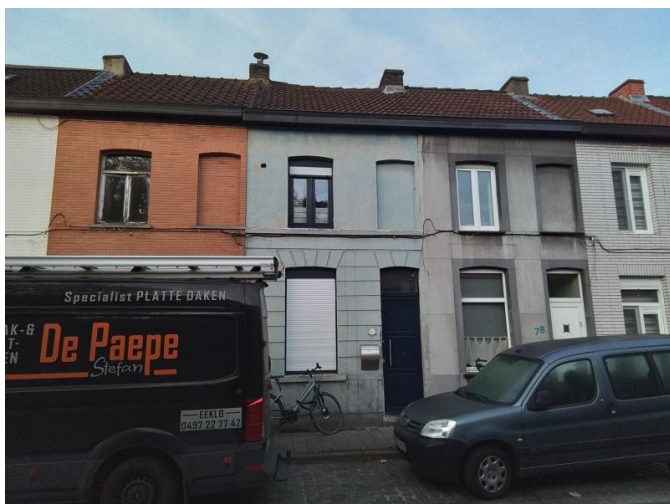
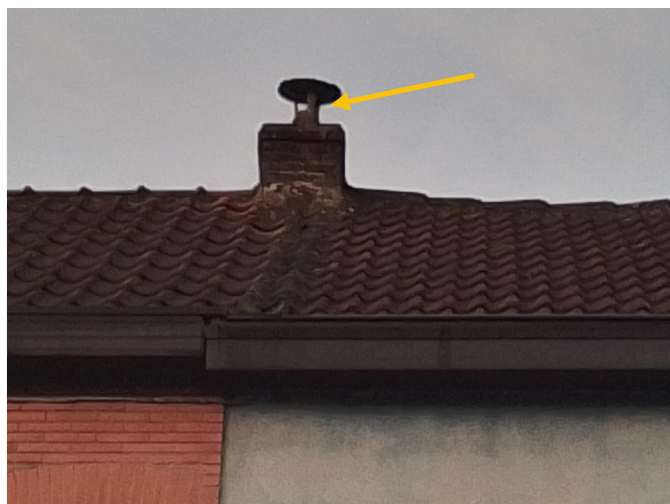
Het asbestmateriaal valt onder de mijlpaal van 2034.

Eindbeoordeling materiaalrisico	Laag materiaalrisico en/of verlaagde kans op vezelvrijgave
---------------------------------	--

Beschrijving	Rookgaskanaal
Omgeving	Buiten
Primaire drager	Plat dak
Asbestmateriaal	Rookgaskanaal
Bindmiddel van asbestmateriaal	Cement
Gebondenheid op basis van bindmiddel	Hecht
Hoeveelheid (lengte - omtrek - dikte - aantal)	<ul style="list-style-type: none">• 2,00 m - 40,00 cm - 1,00 cm - 1 stuk
Totaal volume	0,008 m ³
Eenvoudig bereikbaar	Ja
Bevestigingswijze	<ul style="list-style-type: none">• Geklemd
Identificatiemethode	Vaststelling zonder monstername
Destructieve handeling voor identificatie	Nee

- Verwijder dit asbestmateriaal zo snel mogelijk. Volg de toestand goed op.

- Eenvoudige handelingen: mag via doe-het-zelf of door werknemer(s) met opleidingsattest eenvoudige handelingen
Mag via doe het zelf mits bijkomende maatregelen

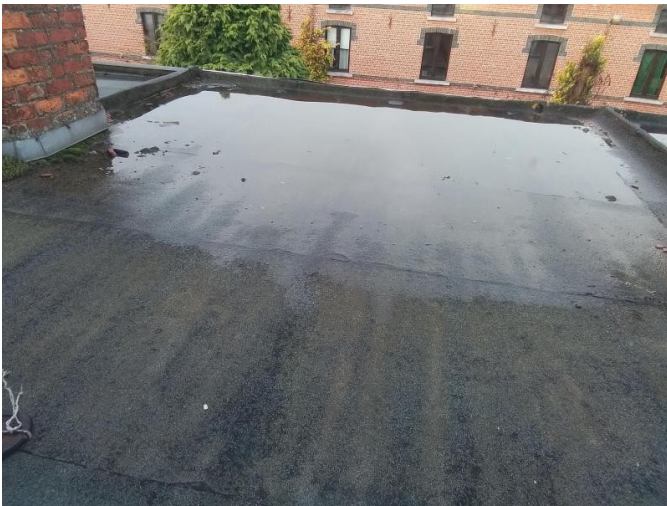
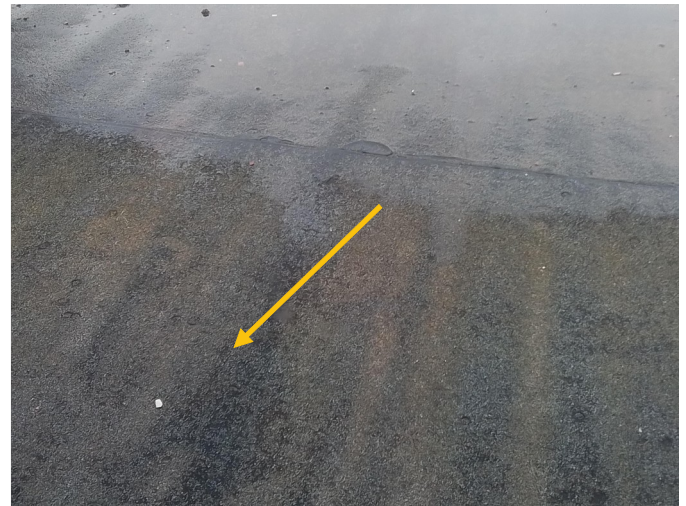
Het asbestmateriaal valt onder de mijlpaal van 2040.

Eindbeoordeling materiaalisico	Laag materiaalisico en/of verlaagde kans op vezelvrijgave
--------------------------------	---

Beschrijving	Roofing
Omgeving	Buiten
Primaire drager	Plat dak
Asbestmateriaal	Dak- en gevelbekleding - Roofing
Bindmiddel van asbestmateriaal	Bitumen (roofing, teer, asfalt)
Gebondenheid op basis van bindmiddel	Hecht
Hoeveelheid (oppervlakte - aantal)	<ul style="list-style-type: none">• 20,00 m² - 1 stuk
Totale oppervlakte	20,00 m ²
Eenvoudig bereikbaar	Ja
Bevestigingswijze	<ul style="list-style-type: none">• Verlijmd, ingegoten, versmeerd
Identificatiemethode	Vaststelling zonder monstername Motivatie: Groot risico op structurele gevolgschade (lekschade, werking installatie,...)
Destructieve handeling voor identificatie	Nee
Opmerking	.

- Zorg voor een veilig beheer en verwijder dit asbestmateriaal wanneer het bij werken eenvoudig bereikbaar wordt. Controleer de toestand jaarlijks op wijzigingen.
- Voer bijkomende staalname(s) uit.

Aangeraden om stalen te nemen van de roofing bij verbouwings- of renovatiewerken.

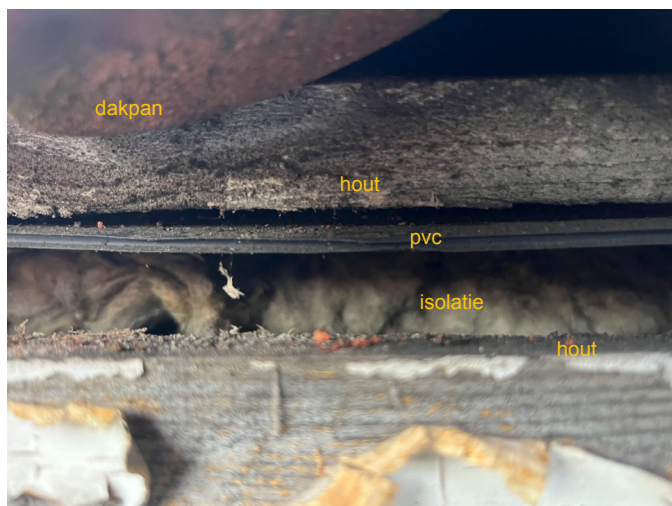
Vrije foto

geen onderdak van asbest

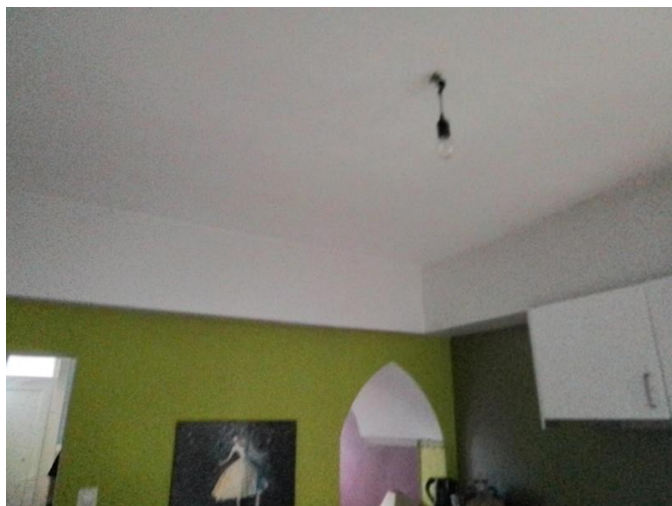
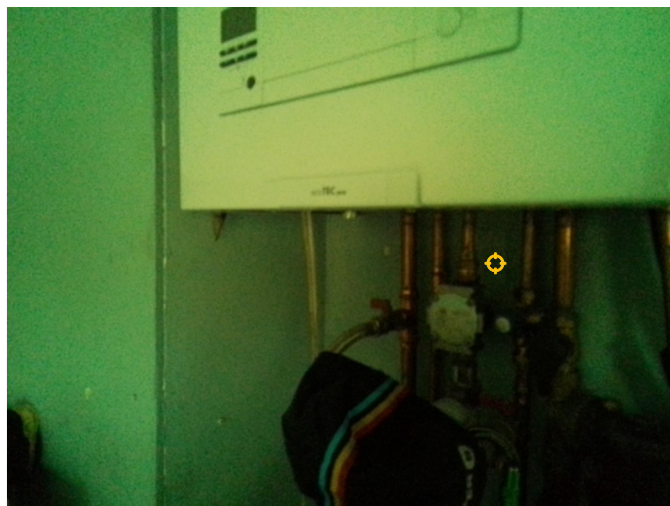
Fiche 4: Pleisterwerk wand

Geen asbest

#	Type	Referentie	Resultaat
4.1	Mengmonster	MM01	Geen asbest
