Asbestinventarisatetest

Hulstersestraat 134, 8710 Wielsbeke

Attestnummer : 20260615-000504.000

Niet-asbestveilig

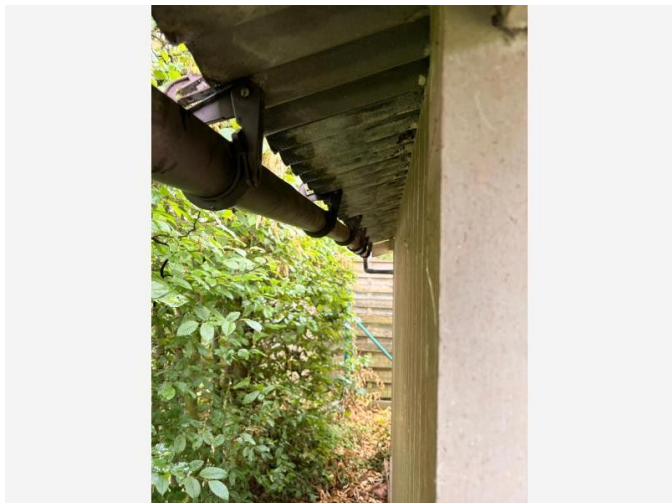
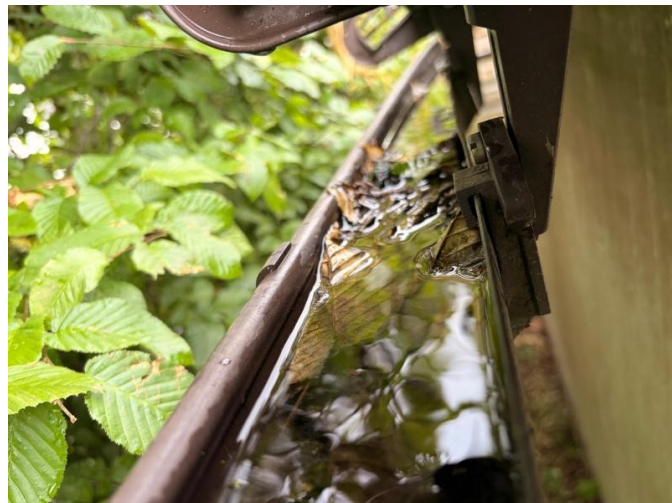
Fiche 1: Sediment in dakgoot en Regenwaterput

Asbestmateriaal - afvalstof

Het asbestmateriaal valt onder de mijlpaal van 2040.

Dringend verwijderen

- Eenvoudige handelingen: mag via doe-het-zelf of door werknemer(s) met opleidingsattest eenvoudige handelingen
Gecontamineerd slib in dakgoten en regenput bevat losse asbestvezels en brokjes sterk verweerd asbestcement, vaak met (opgedroogd) mos. Slib afkomstig van de asbesthoudende golfplaten vormen een reëel risico bij uitkuisen van de dakgoot of regenput. Gebruik het regenwater enkel voor spoelen van toiletten. Slib als asbesthoudend afval afvoeren. Zorg er wel voor dat het slib vochtig genoeg is. Als het slib te droog is, kunnen tijdens de verwijdering asbestvezels vrijkomen in de omgevingslucht. Er wordt geadviseerd om de dakgoot te laten reinigen door een aannemer met opleidingsattest eenvoudige handelingen. Gebruik gepaste persoonlijke beschermingsmiddelen: minimaal FFP3-mondmasker en Tyvec-overall (minimaal Cat III type 5/6) en wegwerp handschoenen.

Beschrijving	Sediment in dakgoot en Regenwaterput
Type afvalstof	Betreft resten (contaminatie) van verwerking of beschadiging
Type resten (contaminatie)	<ul style="list-style-type: none">• Stof, deeltjes < 4 mm, flinters, gruis (vermengd in materiaal)
Besmette materialen	<ul style="list-style-type: none">• Sediment (dakgoot, afvoerbuis, regenwaterput, ...)
Bron van de resten	De golfplaten
Omgeving	Buiten
Primaire drager	Infrastructuur hemelwater (opvang en afvoer)
Gebondenheid resten	Niet hecht
Hoeveelheid (gewicht - aantal)	<ul style="list-style-type: none">• 20,00 kg - 1 stuk
Totaal gewicht	20,00 kg
Eenvoudig bereikbaar	Ja
Identificatiemethode	De asbestdeskundige beoordeelt het materiaal als asbestverdacht en dus asbesthoudend, en dit zonder monsternamen.
Opmerking	Gezien het dak van de tuinberging is opgebouwd is met asbestcement golfplaten, kunnen er asbest vezels/ mos met vezels in de wortels, loskomen en in de dakgoot en later in de regenput spoelen. Gebruik daarom het regenwater enkel voor het spoelen van de toiletten. Daardoor kan het slib in de regenput of ton gecontamineerd zijn met asbestvezels. Dit slib dient dan ook als asbestafval afgevoerd te worden.

- Verwijder het asbestafval.
- Voer bijkomende staalname(s) uit.

Het materiaal fixeren, luchtdicht dubbel verpakken in stevig plastic folie, afvoeren als asbestafval

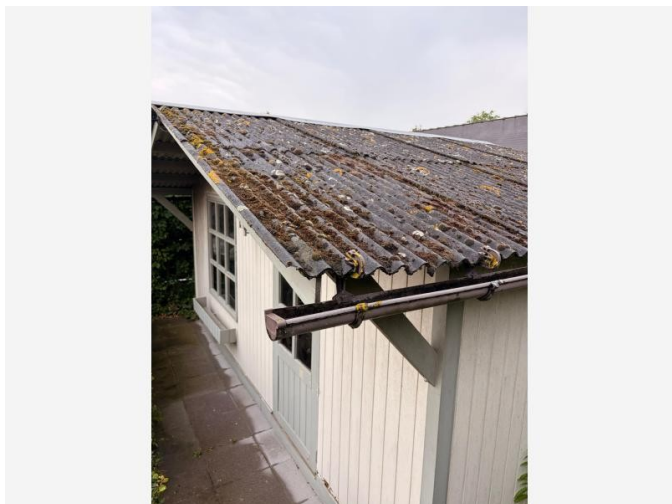
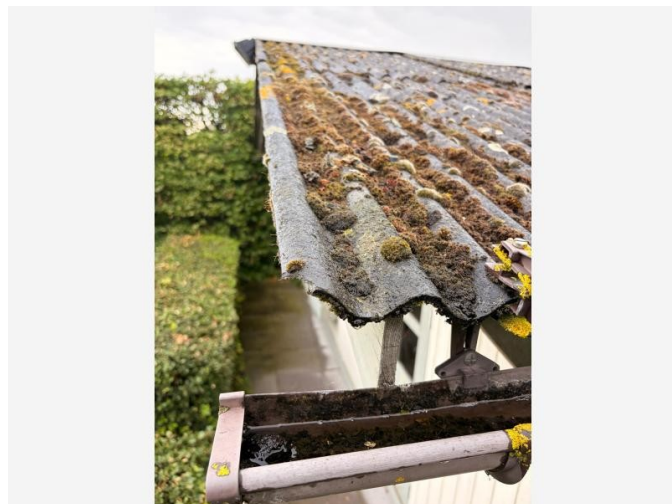
Het asbestmateriaal valt onder de mijlpaal van 2034.

Verwijderen

Eindbeoordeling materiaalrisico	Verhoogd materiaalrisico en/of verhoogde kans op vezelvrijgave
---------------------------------	--

Gebondenheid	Categorie 1: hechtgebonden in oorsprong
Asbestsoort (vezeltype)	Alleen chrysotiel aanwezig
Asbestconcentratie	Laag (< 50%)
Afschermingsgraad van het gehele materiaal	Geheel of deels vrij aan de binnenlucht, maar geen contact met binnenluchtstromen
Toestand van het materiaal	Matig beschadigd, matig verweerd

#	Type	Referentie	Resultaat
2.1	Puntmonster	A4 - Golfplaat tuinberging	Chrysotiel

Beschrijving	Golfplaten - Tuinberging
Omgeving	Grenst aan binnen- en buitenlucht
Primaire drager	Schuin dak
Asbestmateriaal	Dak- en gevelbekleding - Golfplaat
Bindmiddel van asbestmateriaal	Cement
Gebondenheid op basis van bindmiddel	Hecht
Hoeveelheid (oppervlakte - aantal)	• 15,00 m ² - 1 stuk
Totale oppervlakte	15,00 m ²
Eenvoudig bereikbaar	Ja
Bevestigingswijze	• Geschroefd
Identificatiemethode	Een monstername door de asbestdeskundige met laboanalyse door een asbestlabo.
Destructieve handeling voor identificatie	Nee
Opmerking	De hoeveelheid is een inschatting. Het staal werd genomen op de achterste hoek links.

- Zorg voor een veilig beheer. Vermijd het beschadigen van het asbestmateriaal. Controleer de toestand jaarlijks op wijzigingen.
- Hemelwater dat afspoelt van asbestcement daken of gevels kan asbestdeeltjes bevatten. Gebruik het enkel voor gesloten circuits (bv. spoelen toiletten). Reinig na het vervangen van het dak of de gevel de dakgoten en regenwaterput of -ton om asbesthoudend sediment of slib te verwijderen

- Eenvoudige handelingen: mag via doe-het-zelf of door werknemer(s) met opleidingsattest eenvoudige handelingen
Hechtgebonden toepassingen in goede staat mag u zelf met de nodige voorzorgsmaatregelen verwijderen. Vermijd stof door het materiaal te bevochtigen of te fixeren. Demonteer de golfplaten één voor één met de hand (losschroeven, losmaken) en probeer niet te breken. Maak gebruik van handwerktuigen (bv. schroevendraaier, klauwhamer). Gooi golfplaten niet naar beneden, maar breng ze voorzichtig naar de begane grond (bv. via een hoogtewerker). Zorg voor gepaste persoonlijke beschermingsmiddelen: minimaal FFP3 mondkapje en zorg dat het goed aansluit. Gebruik een Tyvec overall (minimaal Cat III type 5/6) en wegwerp handschoenen. Doe hem buiten uit en spoel ook schoenen buiten af.

-Sla de gedemonteerde golfplaten buiten afzonderlijk op en bevochtig (of dek af en voer die zo snel mogelijk af.

Het materiaal fixeren, luchtdicht dubbel verpakken in stevig plastic folie, afvoeren als asbestafval (containerpark of geregistreerde inzamelaar).

Wij adviseren om dit te laten verwijderen door een aannemer. Werk dan steeds met iemand die opgeleid is om asbestcement te verwijderen (vraag naar het opleidingsattest "eenvoudige handelingen met asbest"). Meer info <https://ovam.vlaanderen.be/asbestdaken-en-gevels>

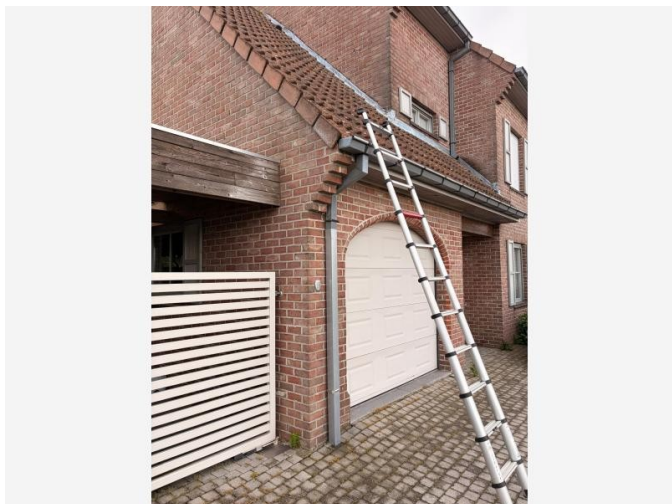
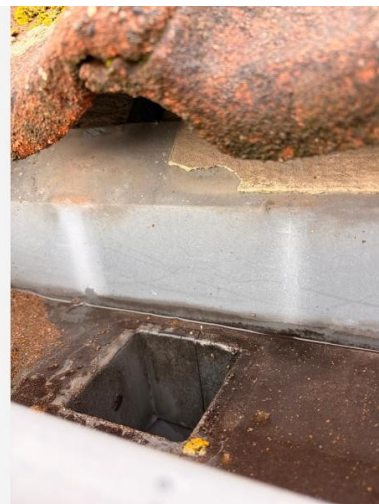
Het asbestmateriaal valt onder de mijlpaal van 2040.

Zorgvuldig beheeren

Eindbeoordeling materiaalrisico	Laag materiaalrisico en/of verlaagde kans op vezelvrijgave
---------------------------------	--

Gebondenheid	Categorie 1: hechtgebonden in oorsprong
Asbestsoort (vezeltype)	Alleen chrysotiel aanwezig
Asbestconcentratie	Laag (< 50%)
Afschermingsgraad van het gehele materiaal	Geheel of deels vrij aan de buitenlucht, maar geen contact met binnenlucht
Toestand van het materiaal	Licht beschadigd, licht verweerd. Intacte calciumsilicaatplaat of materiaal met categorie 3-gebondenheid

#	Type	Referentie	Resultaat
3.1	Puntmonster	A5 - Onderdak	Chrysotiel

Beschrijving	Onderdak Menuiserite
Omgeving	Binnen
Primaire drager	Schuin dak
Asbestmateriaal	Plaat, paneel, tablet - Type Menuiserite
Bindmiddel van asbestmateriaal	Cement
Gebondenheid op basis van bindmiddel	Hecht
Hoeveelheid (oppervlakte - dikte - aantal)	<ul style="list-style-type: none"> • 150,00 m² - 0,30 cm - 1 stuk
Totaal volume	0,45 m ³
Eenvoudig bereikbaar	<p>Nee</p> <ul style="list-style-type: none"> • Het asbestmateriaal is bedekt (uitgezonderd laag verf, coating, behang, kunststof, textiel) en het wegnemen van het bedekkende materiaal kan niet zonder het bedekkende materiaal te beschadigen. • Verwijdering tast de bouwkundige integriteit aan.
Bevestigingswijze	<ul style="list-style-type: none"> • Genageld, geniet • Onbekend
Identificatiemethode	Een monstername door de asbestdeskundige met laboanalyse door een asbestlabo.
Destructieve handeling voor identificatie	Nee
Opmerking	De hoeveelheid is een inschatting. Het staal werd genomen op de voorkant van de woning, boven de garage.

- Zorg voor een veilig beheer en verwijder dit asbestmateriaal wanneer het bij werken eenvoudig bereikbaar wordt. Controleer de toestand jaarlijks op wijzigingen.

- Eenvoudige handelingen: mag via doe-het-zelf of door werknemer(s) met opleidingsattest eenvoudige handelingen
Langs de buitenzijde verwijderen door eerst de dakpannen af te nemen. Onderdakplaten één voor één voorzichtig losmaken en in 1 stuk verwijderen zonder te breken of te beschadigen. Het materiaal vooraf fixeren. Indien mogelijk los trekken zonder te beschadigen en best onder constante verneveling werken. Zorg voor gepaste persoonlijke beschermingsmiddelen: Minimaal FFP3 mondkapje en Tyvec overall (minimaal Cat III type 5/6) en wegwerp handschoenen. Gooi asbesthoudend materiaal nooit naar beneden, maar breng het voorzichtig naar de begane grond. Het materiaal fixeren, luchtdicht dubbel verpakken in stevig plastic folie, afvoeren als asbestafval (containerpark of geregistreerde inzamelaar). Informeer u bij het lokale containerpark over hoe en hoeveel u van deze platen mag aanleveren. Gezien de hoeveelheid is het aan te raden beroep te doen op een dakwerker. Werk dan steeds met iemand die opgeleid is om asbestcement te verwijderen (vraag naar het opleidingsattest "eenvoudige handelingen met asbest"). Meer info <https://ovam.vlaanderen.be/asbestdaken-en-gevels>.

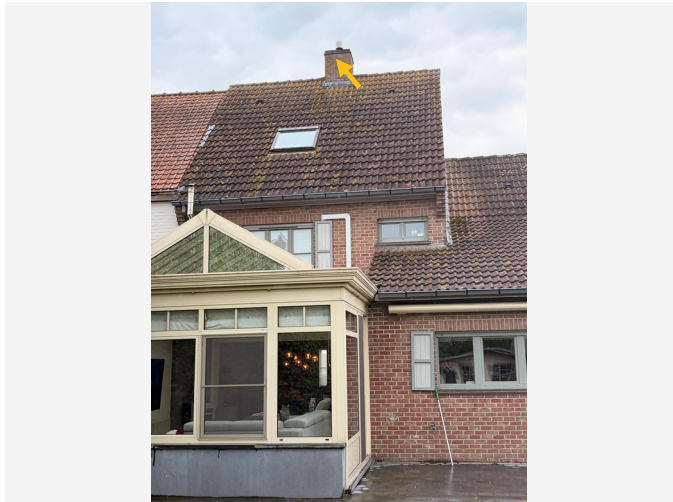
Fiche 4: Verplichte fiche - Materialen van rookgaskanalen - Beperking

Tijdelijke beperking

Reden: Het te onderzoeken materiaal situeert zich hoger dan 3,50 m te rekenen vanaf een veilige ondergrond

Uitleg van de asbestdeskundige: De schoorsteen bevindt zich boven de 3,5m, Daardoor kan niet geïnspecteerd worden of er in de schoorsteen asbestcement materialen zouden gebruikt zijn als rookgaskanaal.

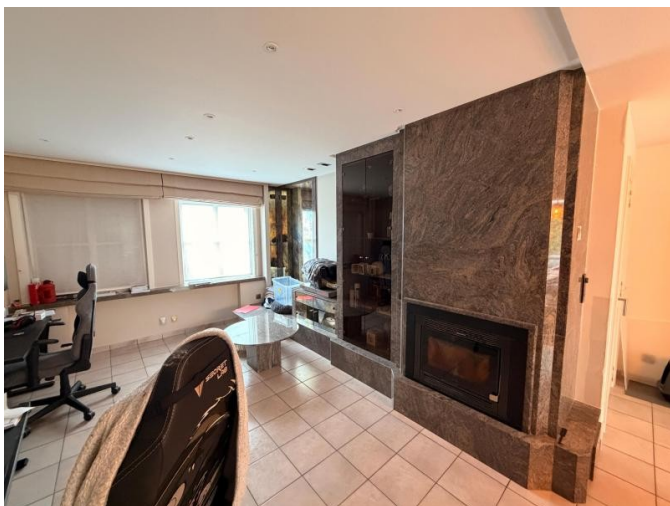
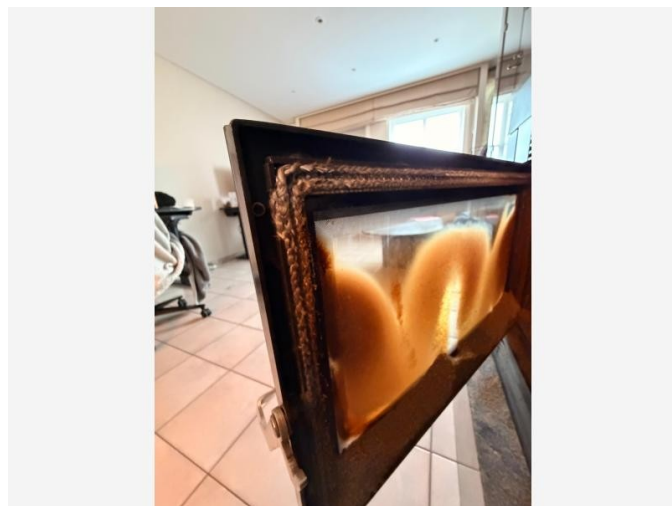
De dichtingskoord van de kachel is van een recent glasvezel type en is dus niet asbestverdacht.

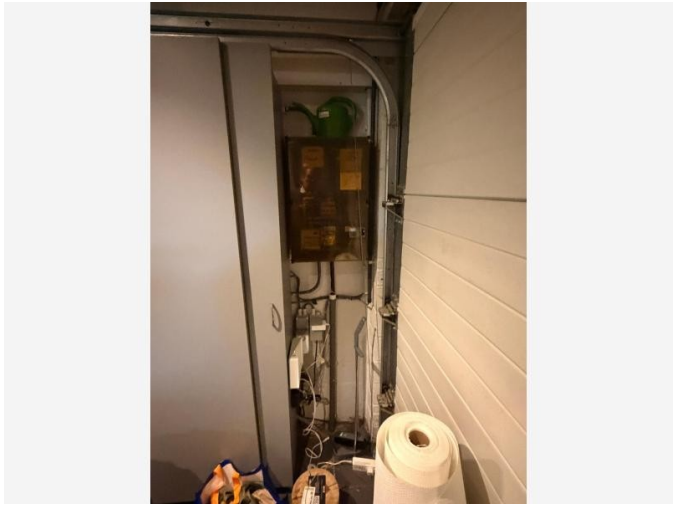
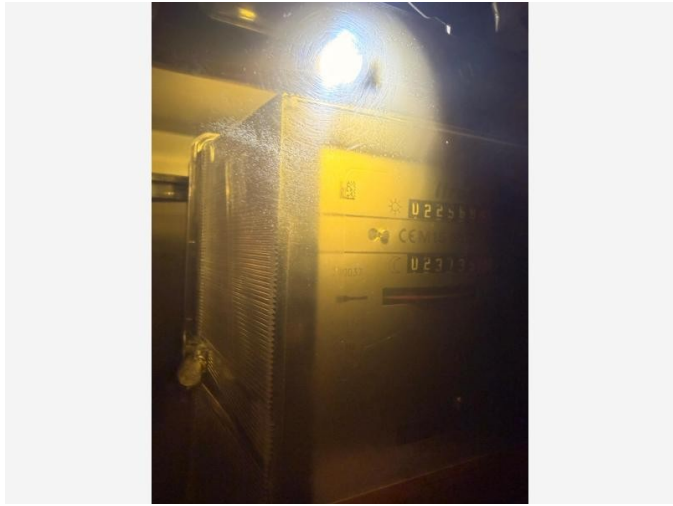
Er is nog geen digitale teller geïnstalleerd. Er is een analoge teller geïnstalleerd. Die is niet in bakeliet maar in kunststof en daardoor niet asbestverdacht.

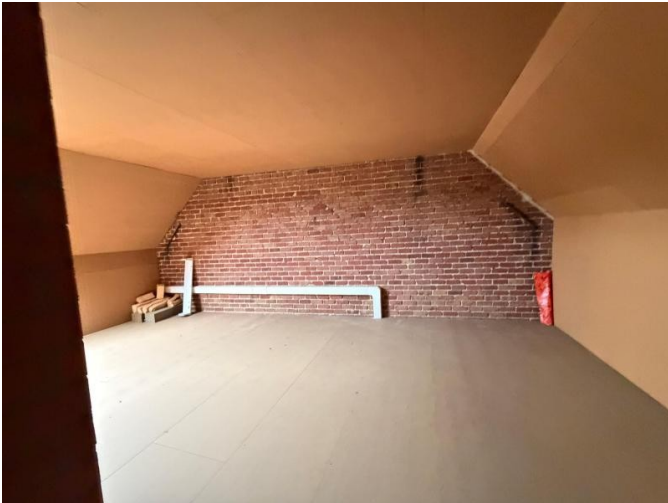
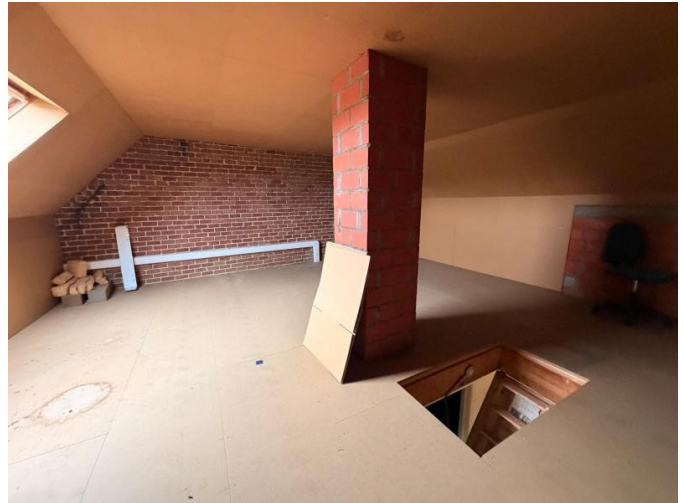
Op de zolder zijn houtspaander platen gebruikt als wand- en plafond afwerking. Die zijn niet asbestverdacht.

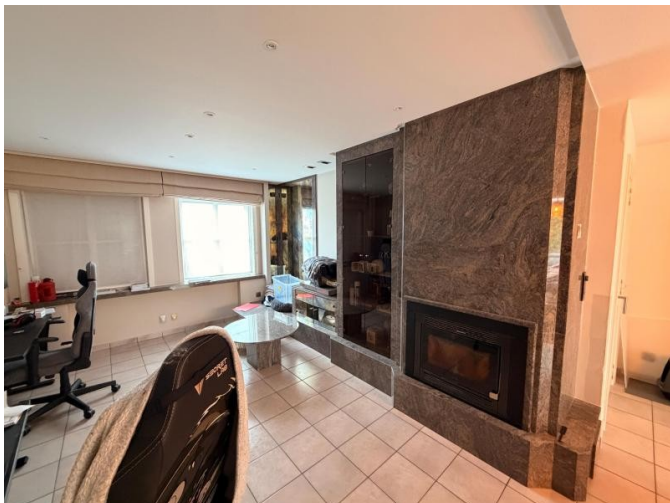
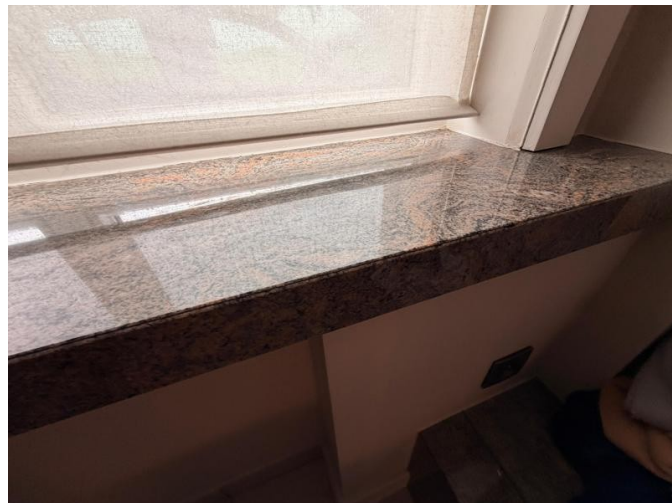
Fiche 8: Vensterbanken, dorpels en schouw - Natuursteen

Over de hele woning zijn binnen marmer en travertin vensterbank tabletten gebruikt. De schouw in de living is ook in natuursteen. De dorpels buiten zijn in blauwe hardsteen. Natuursteen is niet asbestverdacht. De vensterbanken buiten zijn in teracotta steen, Andere vloertegels zijn keramische tegels, ook niet asbestverdacht.

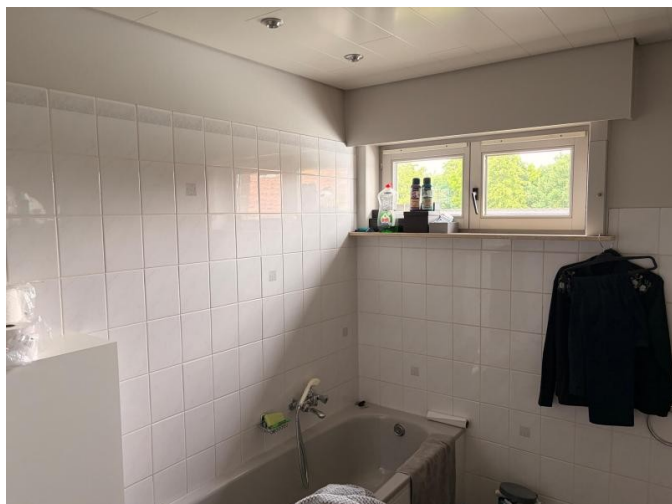
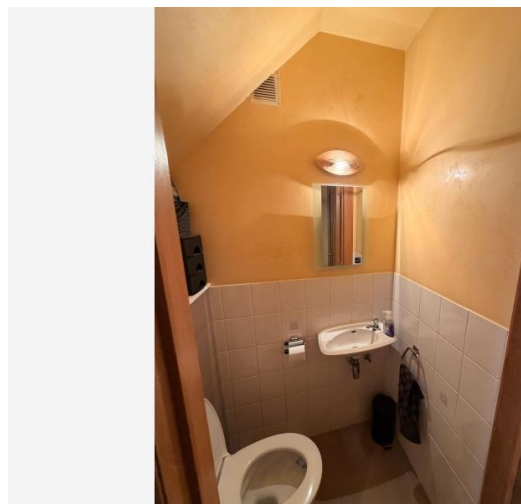
De faiencetegels in de wc en de badkamer kunnen met een asbesthoudende tegellijm zijn bevestigd. Monsternamen zijn niet mogelijk binnen het kader van het niet-destructief onderzoek. Om bij de onderliggende lijmlaag te komen is het noodzakelijk de tegels te breken of te beschadigen. Asbesthoudendheid van de lijmlaag kan enkel uitgesloten worden met een negatieve analyse. Bij structurele werken, renovatie of sloop wordt aangeraden om eerst een monsternamen uit te voeren.

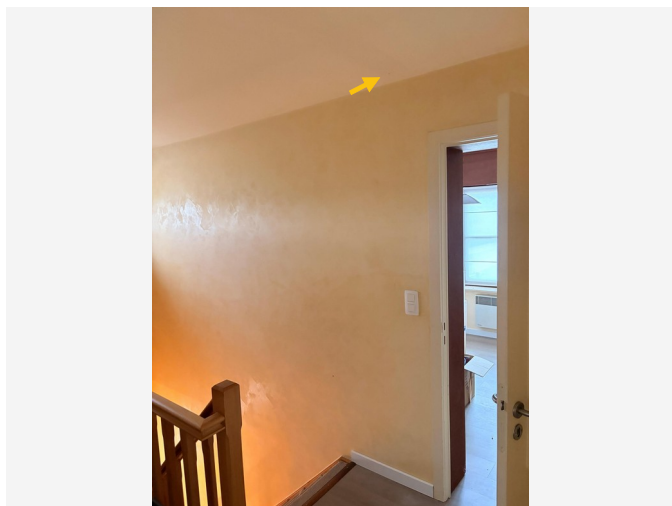
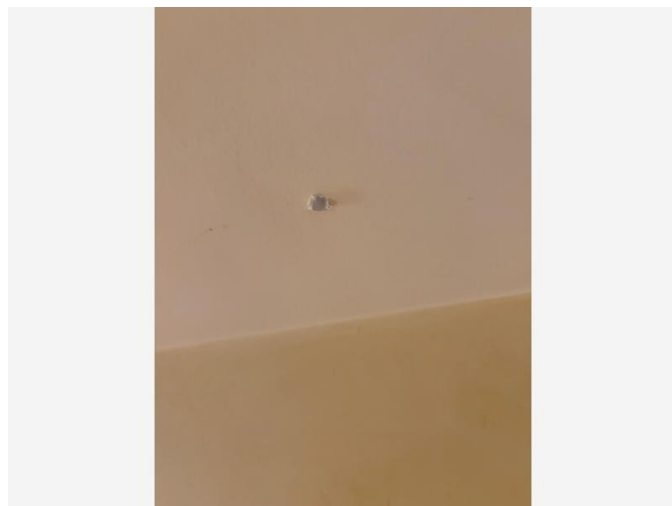
Fiche 10: Plafondpleister

Geen asbest

#	Type	Referentie	Resultaat
10.1	Mengmonster	A2 - Plafond pleister	Geen asbest

Beschrijving	Plafondpleister
Omgeving	Binnen
Primaire drager	Plafond
Bindmiddel van materiaal	Gips - kalk
Gebondenheid op basis van bindmiddel	Niet-hechtgebonden
Hoeveelheid (oppervlakte - dikte - aantal)	• 120,00 m ² - 1,50 cm - 1 stuk
Totaal volume	1,80 m ³
Identificatiemethode	Een monstername door de asbestdeskundige met laboanalyse door een asbestlabo.
Destructieve handeling voor identificatie	Nee
Opmerking	De hoeveelheid is een inschatting. De stalen werden genomen in de traphal en de berging (slaapkamer 1) De andere 2 kamers hebben houten planchetten en de badkamer heeft kunststof planchetten. Beiden niet asbestverdacht. op de gelijkvloers verdieping heeft enkel de hal en het wc'tje plafondpleister. De rest is in gipskarton platen afgewerkt.

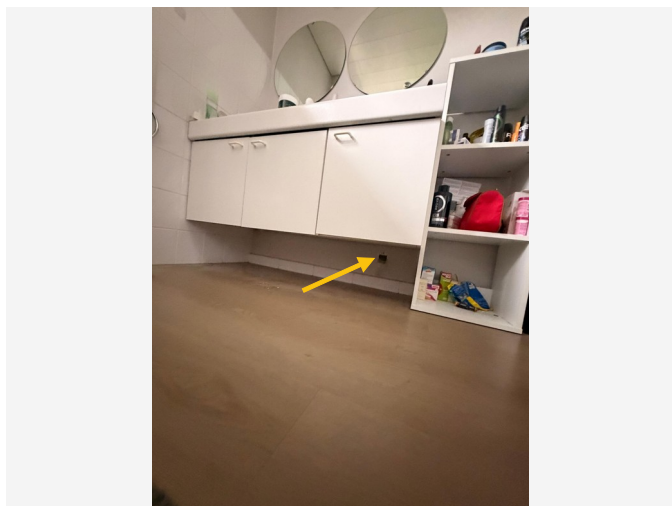
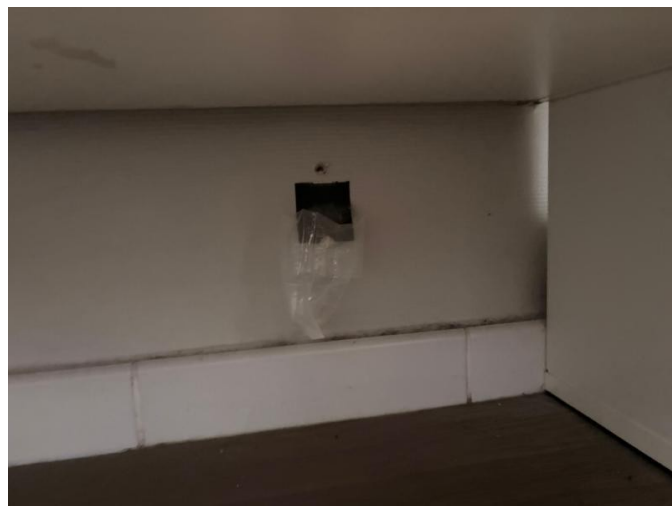
Fiche 11: Wandpleister

Geen asbest

#	Type	Referentie	Resultaat
11.1	Mengmonster	A1 - Wandpleister	Geen asbest

Beschrijving	Wandpleister
Omgeving	Binnen
Primaire drager	Binnenwand
Bindmiddel van materiaal	Gips - kalk
Gebondenheid op basis van bindmiddel	Niet-hechtgebonden
Hoeveelheid (oppervlakte - dikte - aantal)	• 200,00 m ² - 1,50 cm - 1 stuk
Totaal volume	3,00 m ³
Identificatiemethode	Een monstername door de asbestdeskundige met laboanalyse door een asbestlabo.
Destructieve handeling voor identificatie	Nee
Opmerking	De hoeveelheid is een inschatting. De stalen werden genomen in een vochtige ruimte: in de badkamer, in de traphal, en gewone ruimte: De berging aan de kant van de carport en de living. Staalname in een stooklokaal was niet mogelijk omdat die niet bepleisterd is.

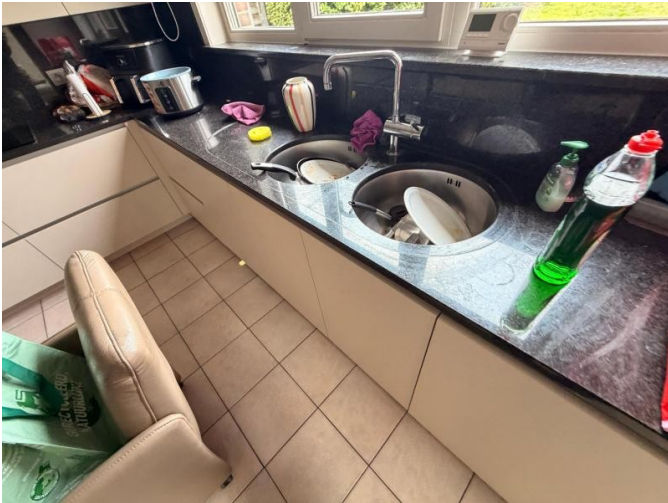
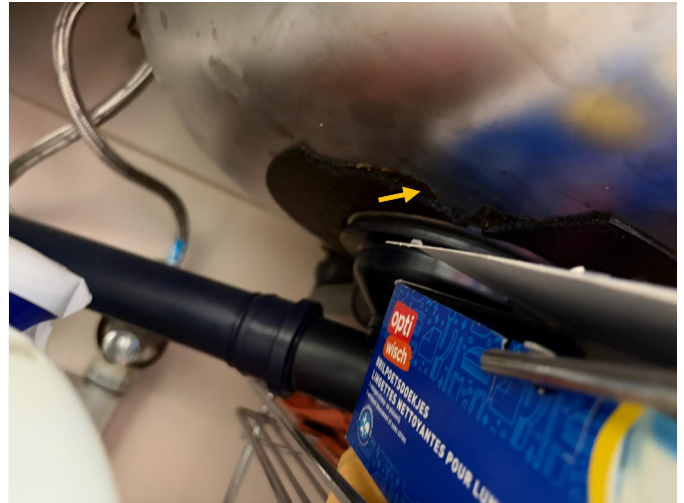
Fiche 12: Afwasbak - Bitumen anti-dreun - Staal

Geen asbest

#	Type	Referentie	Resultaat
12.1	Puntmonster	A3 - Bitumen Anti-dreun	Geen asbest

Beschrijving	Afwasbak - Bitumen anti-dreun - Staal
Omgeving	Binnen
Primaire drager	Sanitaire infrastructuur en uitrusting (toe- en afvoer)
Bindmiddel van materiaal	Bitumen (roofing, teer, asfalt)
Gebondenheid op basis van bindmiddel	Hecht
Hoeveelheid (gewicht - aantal)	<ul style="list-style-type: none">• 0,30 kg - 1 stuk
Totaal gewicht	0,30 kg
Identificatiemethode	Een monstername door de asbestdeskundige met laboanalyse door een asbestlabo.
Destructieve handeling voor identificatie	Nee
Opmerking	De hoeveelheid is een inschatting. Het gaat over de bitumen anti dreun plaat aan de onderkant van de afwasbak. Bitumen is altijd asbestverdacht en dient daarom bemonsterd te worden. Deze bitumen laag blijkt uit labo onderzoek niet asbesthoudend.

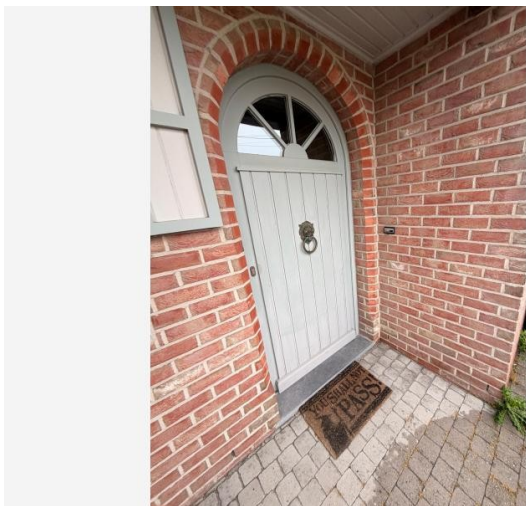
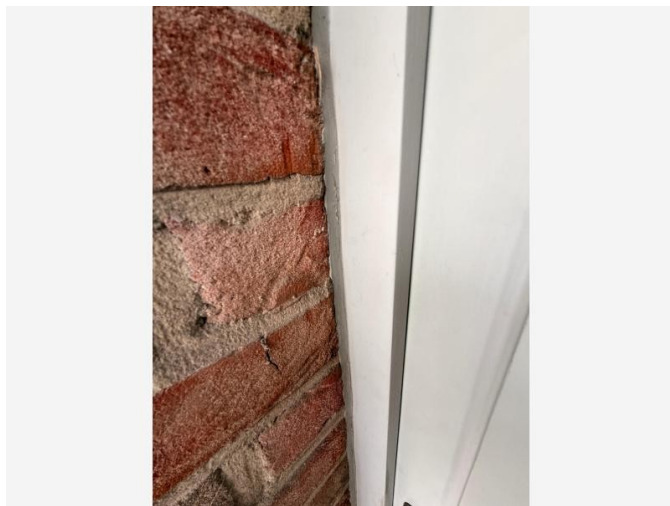
Beschrijving	Notitie	Terug te vinden op plannen
Fiche 13: Ramen, Silicone - geen mastiek	Er is aan de ramen en deuren geen asbestverdachte mastiek gebruikt maar silicone. Zowel tussen de deuren en ramen en het metselwerk, als tussen het glas en de ramen. Silicone is niet asbestverdacht.	Plan 1.2: Gelijkvloers
Fiche 14: Plat dak - EPDM	De dakbedekking van het plat dak van de carport en de veranda is uitgevoerd in EPDM. EPDM is een rubberproduct wat niet asbestverdacht is. Op de carport is de EPDM los gekomen en kan duidelijk gezien worden dat er geen onderliggende laag is. Dit is vermoedelijk ook zo bij de recent gebouwde veranda. Soms zit er onder de EPDM laag een oude roofing laag. In sommige gevallen kan die asbesthoudend zijn. Echter van de mogelijke onderliggende lagen is geen identificatie en risicobeoordeling mogelijk en dit kan enkel via een destructieve monsternamen onderzocht worden, wat buiten de scope van dit niet-destructief onderzoek ligt. Bij structurele werkzaamheden aan het dak wordt geadviseerd eerst mogelijke onderlagen te laten analyseren op asbesthoudendheid.	Plan 1.2: Gelijkvloers Plan 3.1: Carport plan

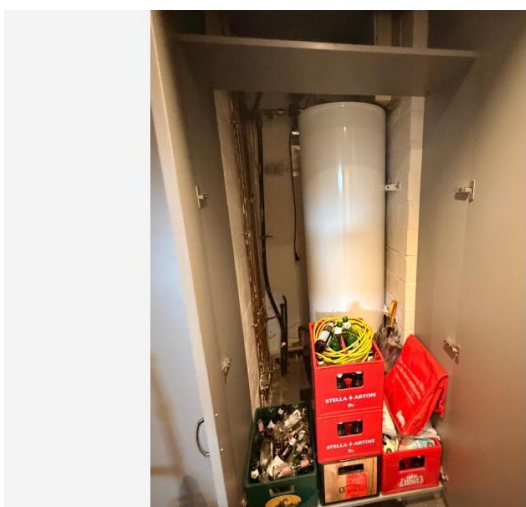
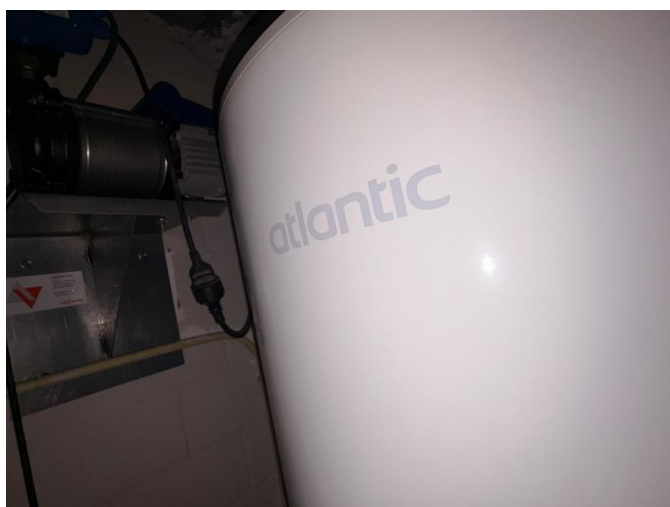
Fiche 15: Boiler Atlantic	Het productiejaar van de boiler van het merk Atlantic kon nergens afgelezen worden. Deze boiler komt niet voor in de online lijst met boilers met asbestverdachte onderdelen. Dit Type Atlantic boiler is nog steeds te koop en is bijgevolg kan gesteld worden dat die vrij is van asbesthoudende onderdelen.	Plan 1.1: Gelijkvloers
