Asbestinventarisatetest

Achterdriesstraat 29, 8580 Avelgem

Attestnummer : 20260224-000502.000

Niet-asbestveilig

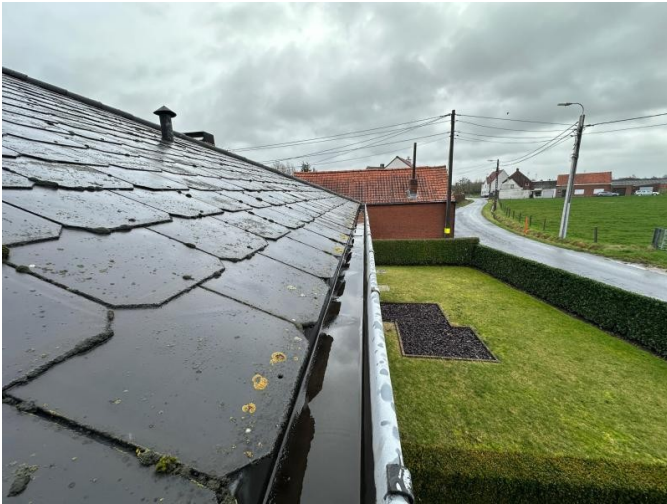
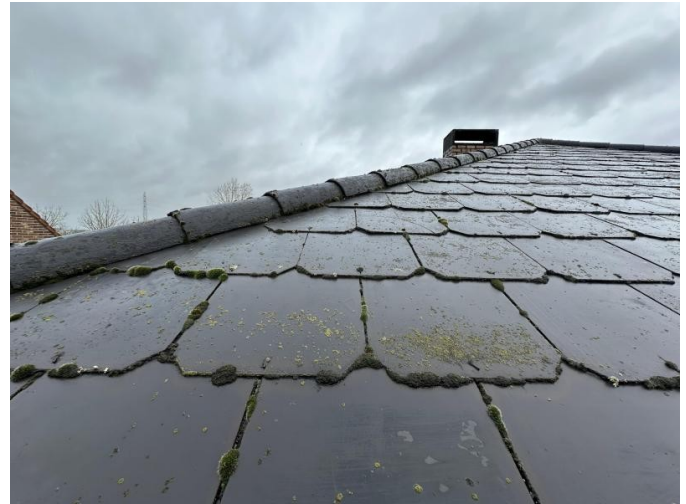
Het asbestmateriaal valt onder de mijlpaal van 2034.

Eindbeoordeling materiaalrisico	Verhoogd materiaalrisico en/of verhoogde kans op vezelvrijgave
---------------------------------	--

Gebondenheid	Categorie 1: hechtgebonden in oorsprong
Asbestsoort (vezeltype)	Crocidoliet aanwezig
Asbestconcentratie	Laag (< 50%)
Afschermingsgraad van het gehele materiaal	Geheel of deels vrij aan de buitenlucht
Toestand van het materiaal	Matig beschadigd, matig verweerd

Beschrijving	Dak in cementleien
Omgeving	Buiten
Primaire drager	Schuin dak
Asbestmateriaal	Dak- en gevelbekleding - Lei, shingle
Bindmiddel van asbestmateriaal	Cement
Gebondenheid op basis van bindmiddel	Hecht
Hoeveelheid (oppervlakte - aantal)	<ul style="list-style-type: none">• 171,00 m² - 1 stuk
Totale oppervlakte	171,00 m ²
Eenvoudig bereikbaar	Ja
Bevestigingswijze	<ul style="list-style-type: none">• Geklemd• Genageld, geniet
Identificatiemethode	<p>De asbestdeskundige beoordeelt het materiaal als asbestverdacht en dus asbesthoudend, en dit zonder monstername.</p> <p>Motivatie: De opdrachtgever weigert om het materiaal te laten bemonsteren.</p>
Destructieve handeling voor identificatie	Nee
Opmerking	De hoeveelheid is een zo nauwkeurig mogelijke opmeting, waar evenwel kleine afwijkingen op mogelijk zijn.

- Verwijder dit asbestmateriaal zo snel mogelijk. Volg de toestand goed op.
- Hemelwater dat afspoelt van asbestcement daken of gevels kan asbestdeeltjes bevatten. Gebruik het enkel voor gesloten circuits (bv. spoelen toiletten). Reinig na het vervangen van het dak of de gevel de dakgoten en regenwaterput of -ton om asbesthoudend sediment of slib te verwijderen

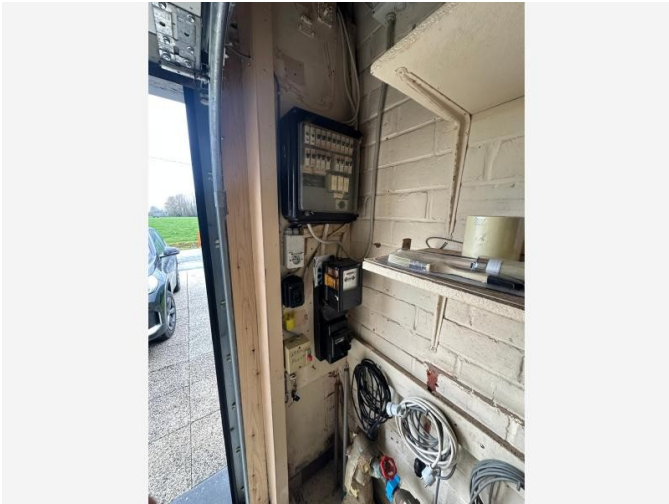
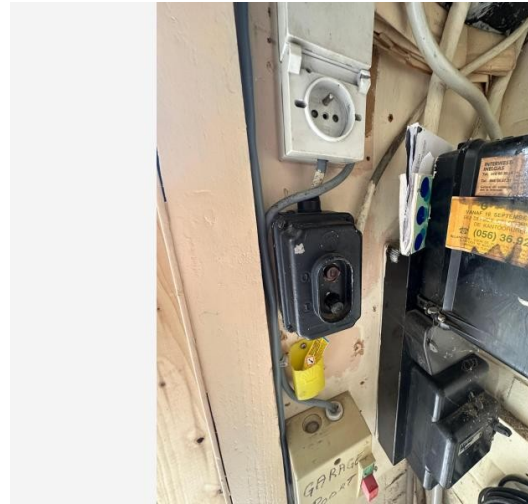
Het asbestmateriaal valt onder de mijlpaal van 2040.

Eindbeoordeling materiaalrisico	Verhoogd materiaalrisico en/of verhoogde kans op vezelvrijgave
---------------------------------	--

Gebondenheid	Categorie 1: hechtgebonden in oorsprong
Asbestsoort (vezeltype)	Crocidoliet aanwezig
Asbestconcentratie	Laag (< 50%)
Afschermingsgraad van het gehele materiaal	Geheel of deels (ook) vrij aan de binnenlucht
Toestand van het materiaal	Licht beschadigd, licht verweerd. Intact calciumsilicaatmateriaal of categorie III 'gebondenheid'

Beschrijving	Bakeliet schakelmateriaal
Omgeving	Binnen
Primaire drager	Communicatie en elektrische infrastructuur en uitrusting
Asbestmateriaal	Plaat, paneel, tablet - Type Bakeliet
Bindmiddel van asbestmateriaal	Kunststof of -hars
Gebondenheid op basis van bindmiddel	Hecht
Hoeveelheid (oppervlakte - dikte - aantal)	• 0,60 m ² - 1,02 cm - 1 stuk
Totaal volume	0,006 m ³
Eenvoudig bereikbaar	Ja
Bevestigingswijze	• Geschroefd
Identificatiemethode	De asbestdeskundige beoordeelt het materiaal als asbestverdacht en dus asbesthoudend, en dit zonder monstername. Motivatie: De monstername brengt andere schade aan dan schade die inherent is aan de monstername.
Destructieve handeling voor identificatie	Nee
Opmerking	De hoeveelheid is een zo nauwkeurig mogelijke opmeting, waar evenwel kleine afwijkingen op mogelijk zijn.

- Zorg voor een veilig beheer. Vermijd het beschadigen van het asbestmateriaal. Controleer de toestand jaarlijks op wijzigingen.
- Voer bijkomende staalname(s) uit.

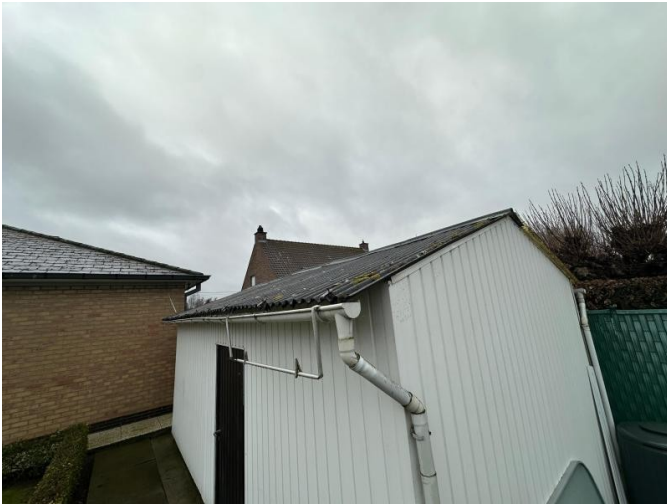
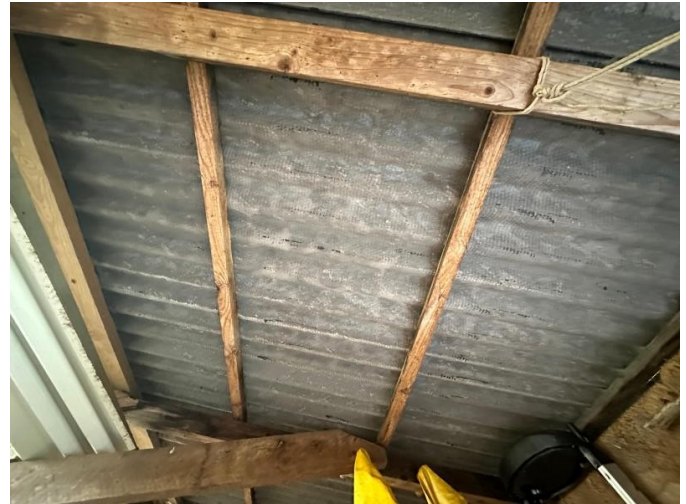
Het asbestmateriaal valt onder de mijlpaal van 2034.

Beschrijving	Dak in golfplaten (cement)
Omgeving	Buiten
Primaire drager	Schuin dak
Asbestmateriaal	Dak- en gevelbekleding - Golfplaat
Bindmiddel van asbestmateriaal	Cement
Gebondenheid op basis van bindmiddel	Hecht
Hoeveelheid (oppervlakte - aantal)	<ul style="list-style-type: none">• 16,00 m² - 1 stuk
Totale oppervlakte	16,00 m ²
Eenvoudig bereikbaar	Ja
Bevestigingswijze	<ul style="list-style-type: none">• Geklemd• Geschroefd
Identificatiemethode	<p>De asbestdeskundige beoordeelt het materiaal als asbestverdacht en dus asbesthoudend, en dit zonder monstername.</p> <p>Motivatie: De opdrachtgever weigert om het materiaal te laten bemonsteren.</p>
Destructieve handeling voor identificatie	Nee
Opmerking	De hoeveelheid is een zo nauwkeurig mogelijke opmeting, waar evenwel kleine afwijkingen op mogelijk zijn.

- Verwijder dit asbestmateriaal zo snel mogelijk. Volg de toestand goed op.
- Hemelwater dat afspoelt van asbestcement daken of gevels kan asbestdeeltjes bevatten. Gebruik het enkel voor gesloten circuits (bv. spoelen toiletten). Reinig na het vervangen van het dak of de gevel de dakgoten en regenwaterput of -ton om asbesthoudend sediment of slib te verwijderen
- Voer bijkomende staalname(s) uit.

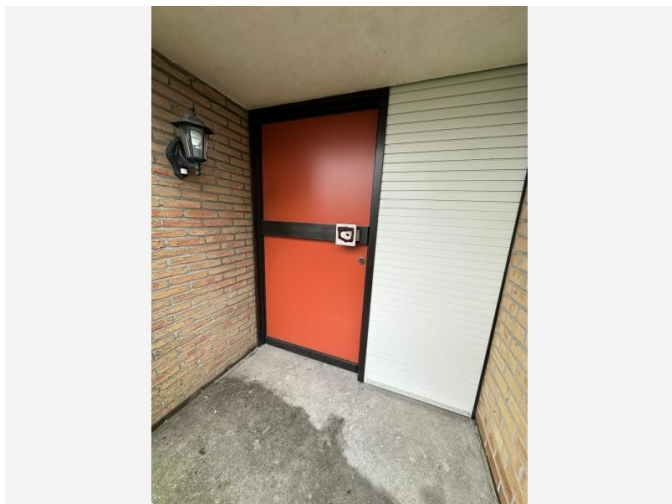
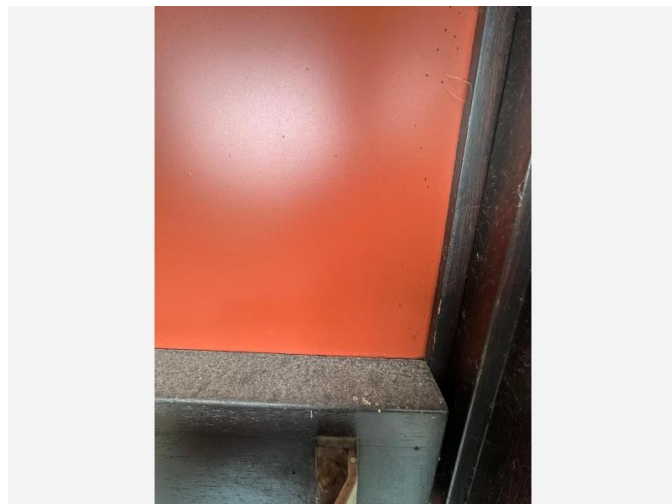
Het asbestmateriaal valt onder de mijlpaal van 2040.

Beschrijving	Deurpaneel (type Glasal)
Omgeving	Buiten
Primaire drager	Wandopening verticaal (raam, deur, ...)
Asbestmateriaal	Plaat, paneel, tablet - Geëmailleerd, type Glasal
Bindmiddel van asbestmateriaal	Cement
Gebondenheid op basis van bindmiddel	Hecht
Hoeveelheid (oppervlakte - dikte - aantal)	<ul style="list-style-type: none">• 2,20 m² - 0,50 cm - 1 stuk
Totaal volume	0,011 m ³
Eenvoudig bereikbaar	Ja
Bevestigingswijze	<ul style="list-style-type: none">• Geklemd• Verlijmd, ingegoten, versmeerd
Identificatiemethode	<p>De asbestdeskundige beoordeelt het materiaal als asbestverdacht en dus asbesthoudend, en dit zonder monstername.</p> <p>Motivatie: De monstername brengt andere schade aan dan schade die inherent is aan de monstername.</p>
Destructieve handeling voor identificatie	Nee
Opmerking	De hoeveelheid is een zo nauwkeurig mogelijke opmeting, waar evenwel kleine afwijkingen op mogelijk zijn.

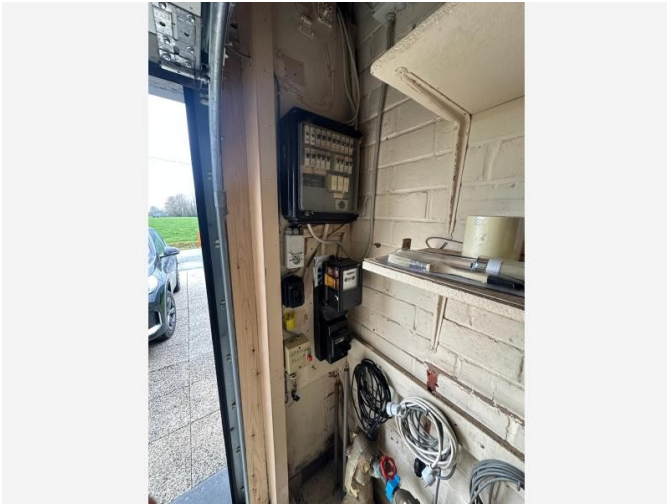
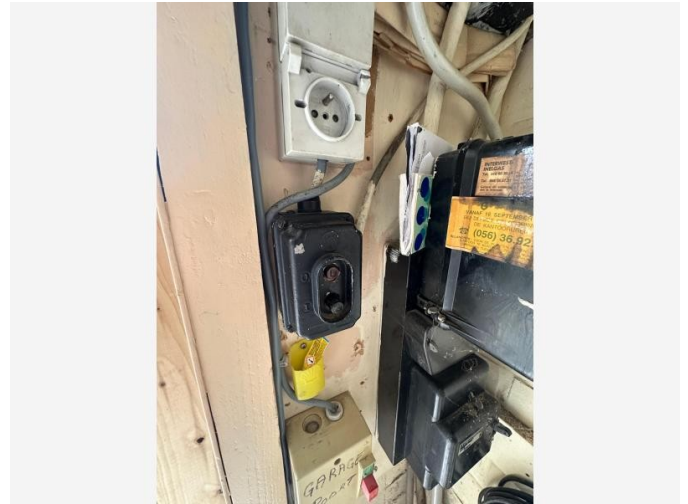
Beschrijving	Bakeliet - teller elektriciteit
Omgeving	Binnen
Primaire drager	Communicatie en elektrische infrastructuur en uitrusting
Asbestmateriaal	Plaat, paneel, tablet - Type Bakeliet
Bindmiddel van asbestmateriaal	Kunststof of -hars
Gebondenheid op basis van bindmiddel	Hecht
Hoeveelheid (oppervlakte - dikte - aantal)	<ul style="list-style-type: none">• 0,30 m² - 1,00 cm - 1 stuk
Totaal volume	0,003 m ³
Eenvoudig bereikbaar	Ja
Bevestigingswijze	<ul style="list-style-type: none">• Geklemd• Geschroefd
Identificatiemethode	<p>De asbestdeskundige beoordeelt het materiaal als asbestverdacht en dus asbesthoudend, en dit zonder monstername.</p> <p>Motivatie: De materialen behoren niet toe aan de eigenaar voor wie de asbestdeskundige de asbestinventaris uitvoert.</p>
Destructieve handeling voor identificatie	Nee
Opmerking	De hoeveelheid is een zo nauwkeurig mogelijke opmeting, waar evenwel kleine afwijkingen op mogelijk zijn. Teller is eigendom van nutsmaatschappij en kan niet bemonsterd worden.

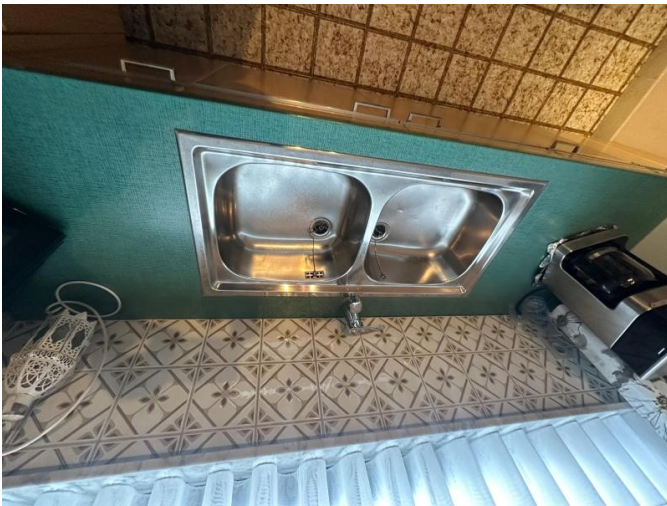
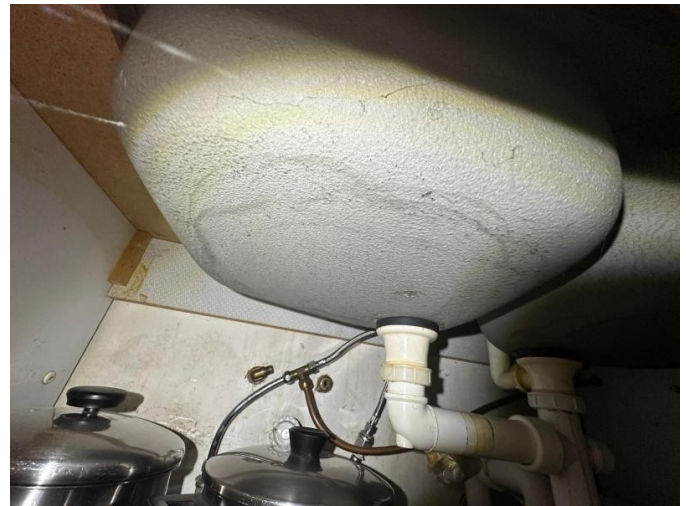
Beschrijving	Coating spoelbak
Omgeving	Binnen
Primaire drager	Sanitaire infrastructuur en uitrusting (toe- en afvoer)
Asbestmateriaal	In-situ afwerkingslagen - Verf, coating
Bindmiddel van asbestmateriaal	Coating
Gebondenheid op basis van bindmiddel	Hecht
Hoeveelheid (gewicht - aantal)	<ul style="list-style-type: none">• 0,50 kg - 1 stuk
Totaal gewicht	0,50 kg
Eenvoudig bereikbaar	Ja
Bevestigingswijze	<ul style="list-style-type: none">• Verlijmd, ingegoten, versmeerd
Identificatiemethode	<p>De asbestdeskundige beoordeelt het materiaal als asbestverdacht en dus asbesthoudend, en dit zonder monsternamen.</p> <p>Motivatie: De opdrachtgever weigert om het materiaal te laten bemonsteren.</p>
Destructieve handeling voor identificatie	Nee
Opmerking	De hoeveelheid is een zo nauwkeurig mogelijke opmeting, waar evenwel kleine afwijkingen op mogelijk zijn.

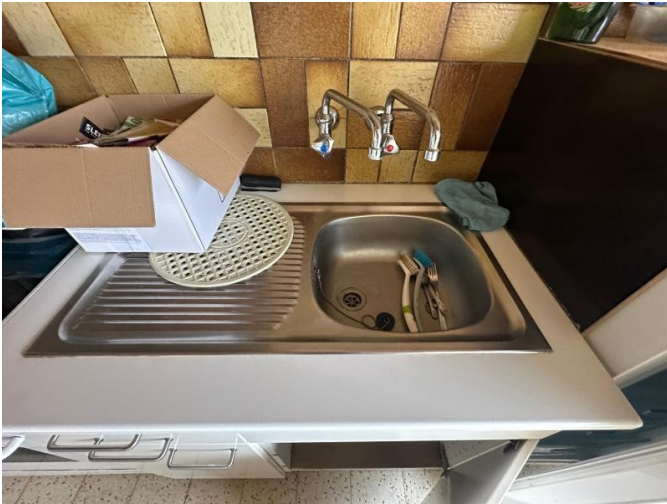
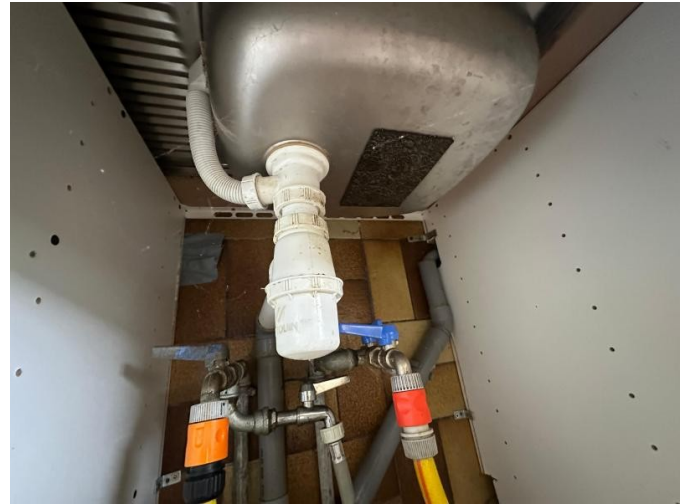
Beschrijving	Anti-dreunplaatje
Omgeving	Binnen
Primaire drager	Sanitaire infrastructuur en uitrusting (toe- en afvoer)
Asbestmateriaal	ontdreuningsplaat
Bindmiddel van asbestmateriaal	Bitumen (roofing, teer, asfalt)
Gebondenheid op basis van bindmiddel	Hecht
Hoeveelheid (gewicht - aantal)	<ul style="list-style-type: none">• 0,50 kg - 1 stuk
Totaal gewicht	0,50 kg
Eenvoudig bereikbaar	Ja
Bevestigingswijze	<ul style="list-style-type: none">• Verlijmd, ingegoten, versmeerd
Identificatiemethode	<p>De asbestdeskundige beoordeelt het materiaal als asbestverdacht en dus asbesthoudend, en dit zonder monsternamen.</p> <p>Motivatie: De opdrachtgever weigert om het materiaal te laten bemonsteren.</p>
Destructieve handeling voor identificatie	Nee
Opmerking	De hoeveelheid is een zo nauwkeurig mogelijke opmeting, waar evenwel kleine afwijkingen op mogelijk zijn.

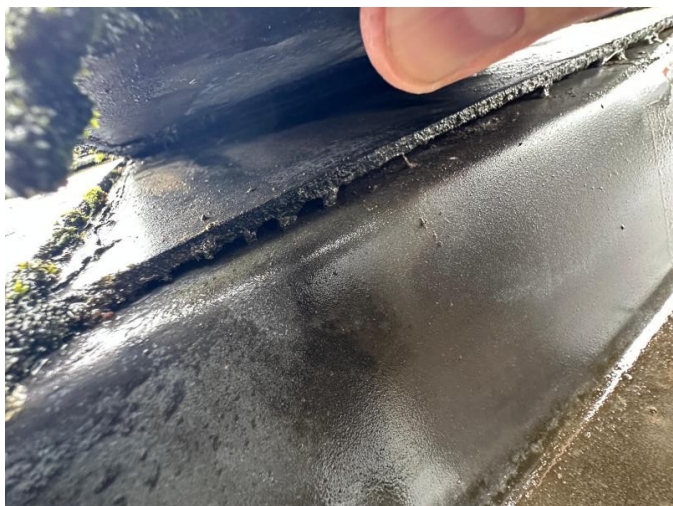
(Asbest)materiaal	Plaat, paneel, tablet - Type Menuiserie
Karakterisatie	Asbest (verdacht)
Primaire drager	Schuin dak

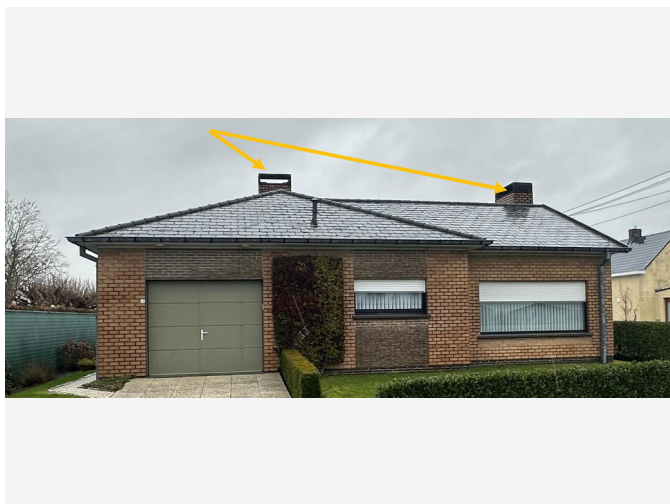
(Asbest)materiaal	Buis, koker, leiding, pijp, doorvoer
Karakterisatie	Asbest (verdacht)
Primaire drager	HVAC infrastructuur en uitrusting

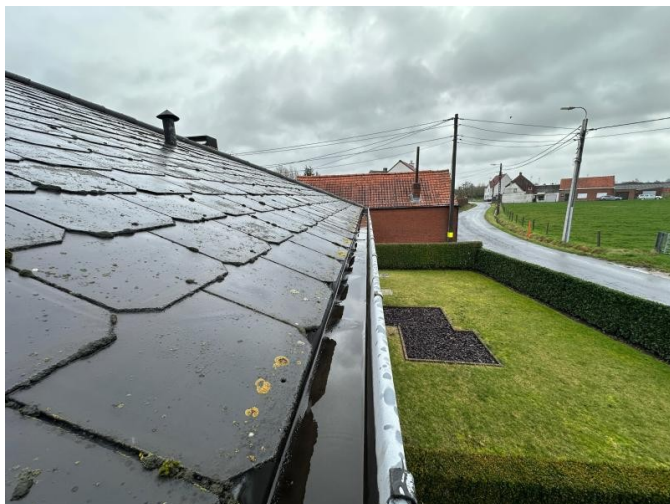
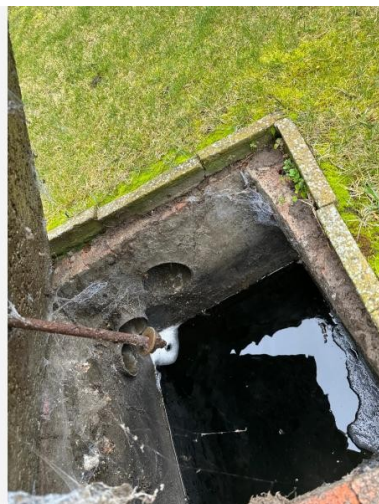
Beschrijving	Slib in de regenput + dakgoot
Type afvalstof	Betreft resten (contaminatie) van verwerking of beschadiging
Type resten (contaminatie)	<ul style="list-style-type: none">• Stof, deeltjes < 4 mm, flinters, gruis (vermengd in materiaal)• Stukken, fragmenten (vermengd in materiaal)
Besmette materialen	<ul style="list-style-type: none">• Waterbodem
Bron van de resten	Dak tuinhuis/kot + hoofddak
Omgeving	Buiten
Primaire drager	Waterbodem
Gebondenheid resten	Niet hecht
Hoeveelheid (gewicht - aantal)	<ul style="list-style-type: none">• 20,00 kg - 1 stuk
Totaal gewicht	20,00 kg
Eenvoudig bereikbaar	Ja
Identificatiemethode	De asbestdeskundige beoordeelt het materiaal als asbestverdacht en dus asbesthoudend, en dit zonder monstername.
Opmerking	De hoeveelheid is een zo nauwkeurig mogelijke opmeting, waar evenwel kleine afwijkingen op mogelijk zijn.

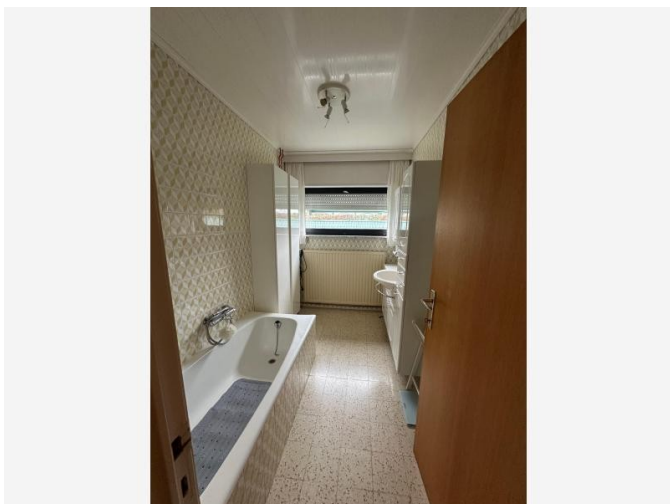
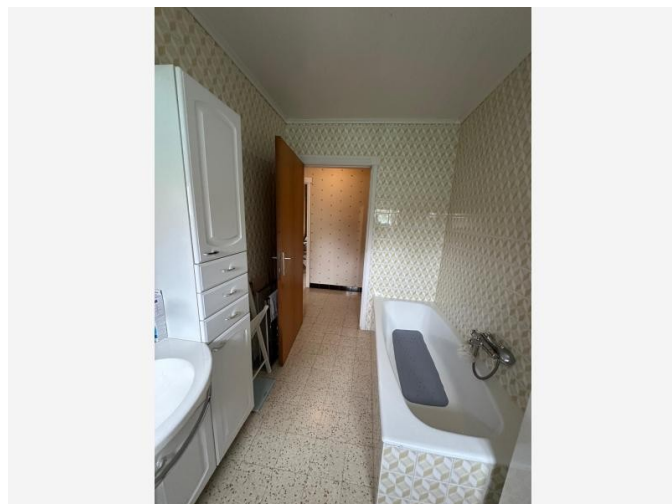
Informatie over een materiaal dat de asbestdeskundige niet kan waarnemen of vaststellen

Basis voor advies	Beoordeling op basis van expertise met een vaststelling door de asbestdeskundige.
Primaire drager	Binnenwand

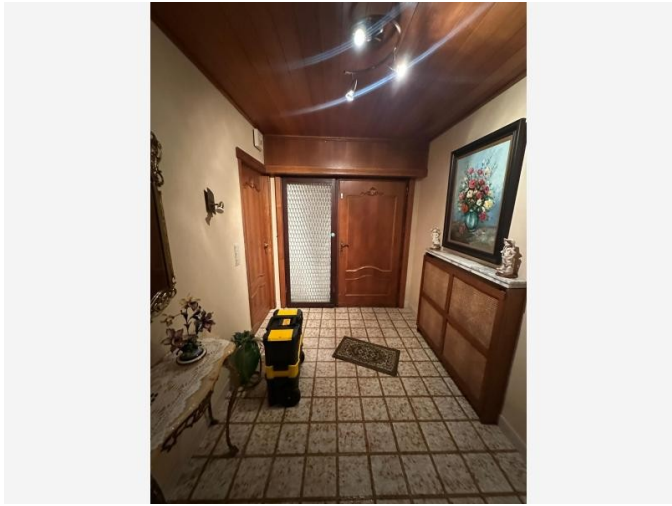
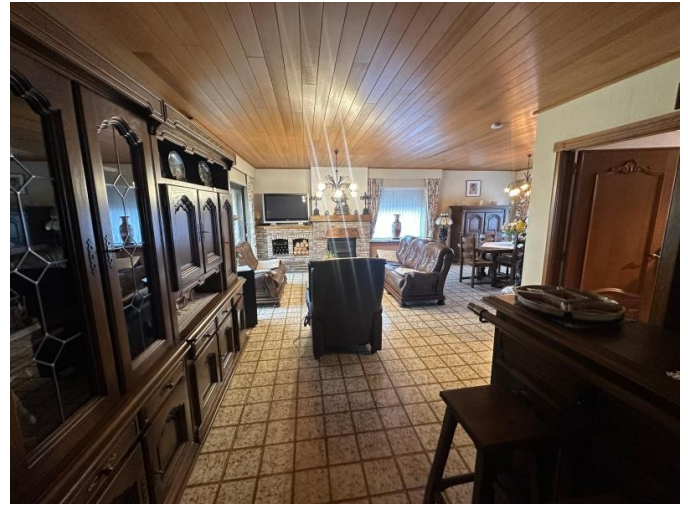
Informatie over een niet-asbestverdacht materiaal

Basis voor advies	De asbestdeskundige beoordeelt het materiaal als niet-asbestverdacht.
Primaire drager	Plafond

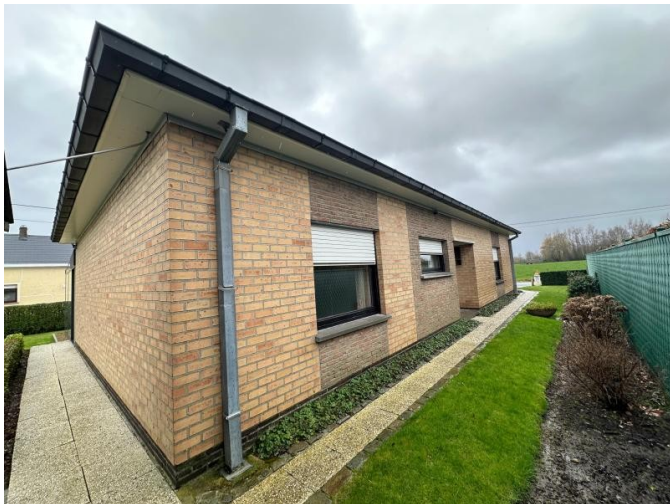
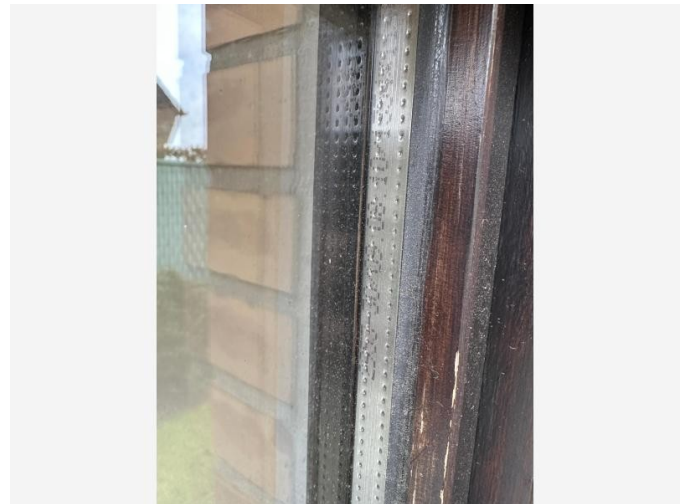
Beschrijving	Notitie	Terug te vinden op plannen
Fiche 15: Kit ramen soepel	Ramen zijn voorzien van soepele kit	Plan 1.4: gelijkvloers
Fiche 16: stookketel recent bouwjaar	CV ketel is van 2022	Plan 1.4: gelijkvloers
