Asbestinventarisatetest

Peter Benoitlaan 38, 8530 Harelbeke

Attestnummer : 20230123-000208.000

Uitgegeven op : 23.01.2023

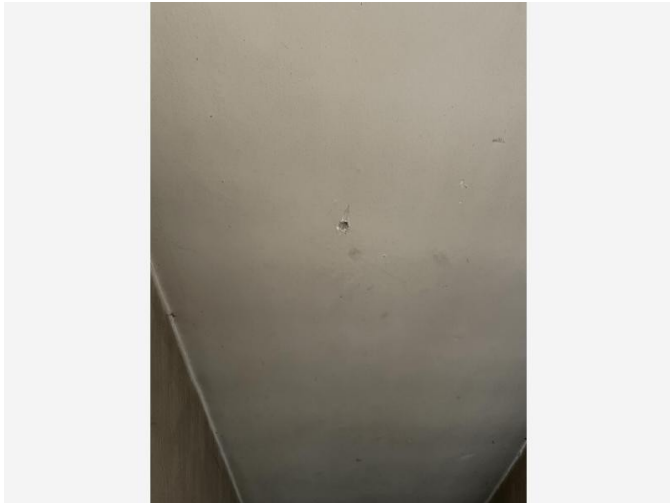
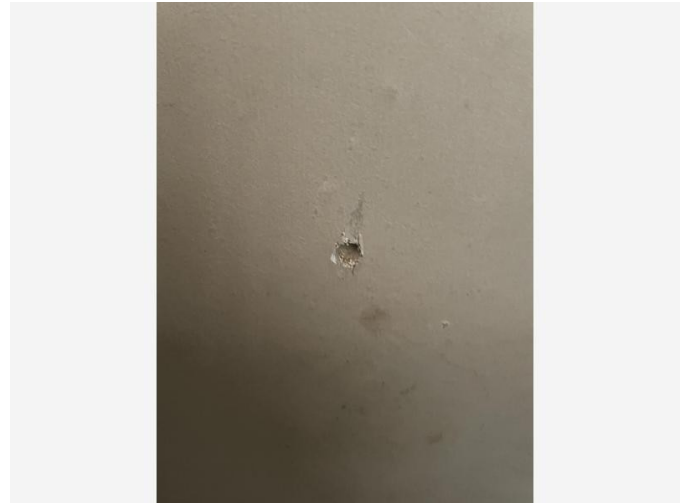
Fiche 3: Pleister plafond

Geen asbest

#	Type	Referentie	Resultaat
3.1	Mengmonster	170123/058/002	Geen asbest

Beschrijving	Pleister plafond
Omgeving	Binnen
Primaire drager	Plafond

Bindmiddel van materiaal	Gips - kalk
Gebondenheid op basis van bindmiddel	Niet-hechtgebonden
Hoeveelheid (oppervlakte - dikte - aantal)	• 60,00 m ² - 2,00 cm - 1 stuk
Totaal volume	1,20 m ³
Identificatiemethode	Vaststelling met monstername
Destructieve handeling voor identificatie	Nee
