# Asbestinventarisatetest

Nieuwstraat 6, 8540 Deerlijk

Attestnummer : 20230124-000243.000

Uitgegeven op : 24.01.2023

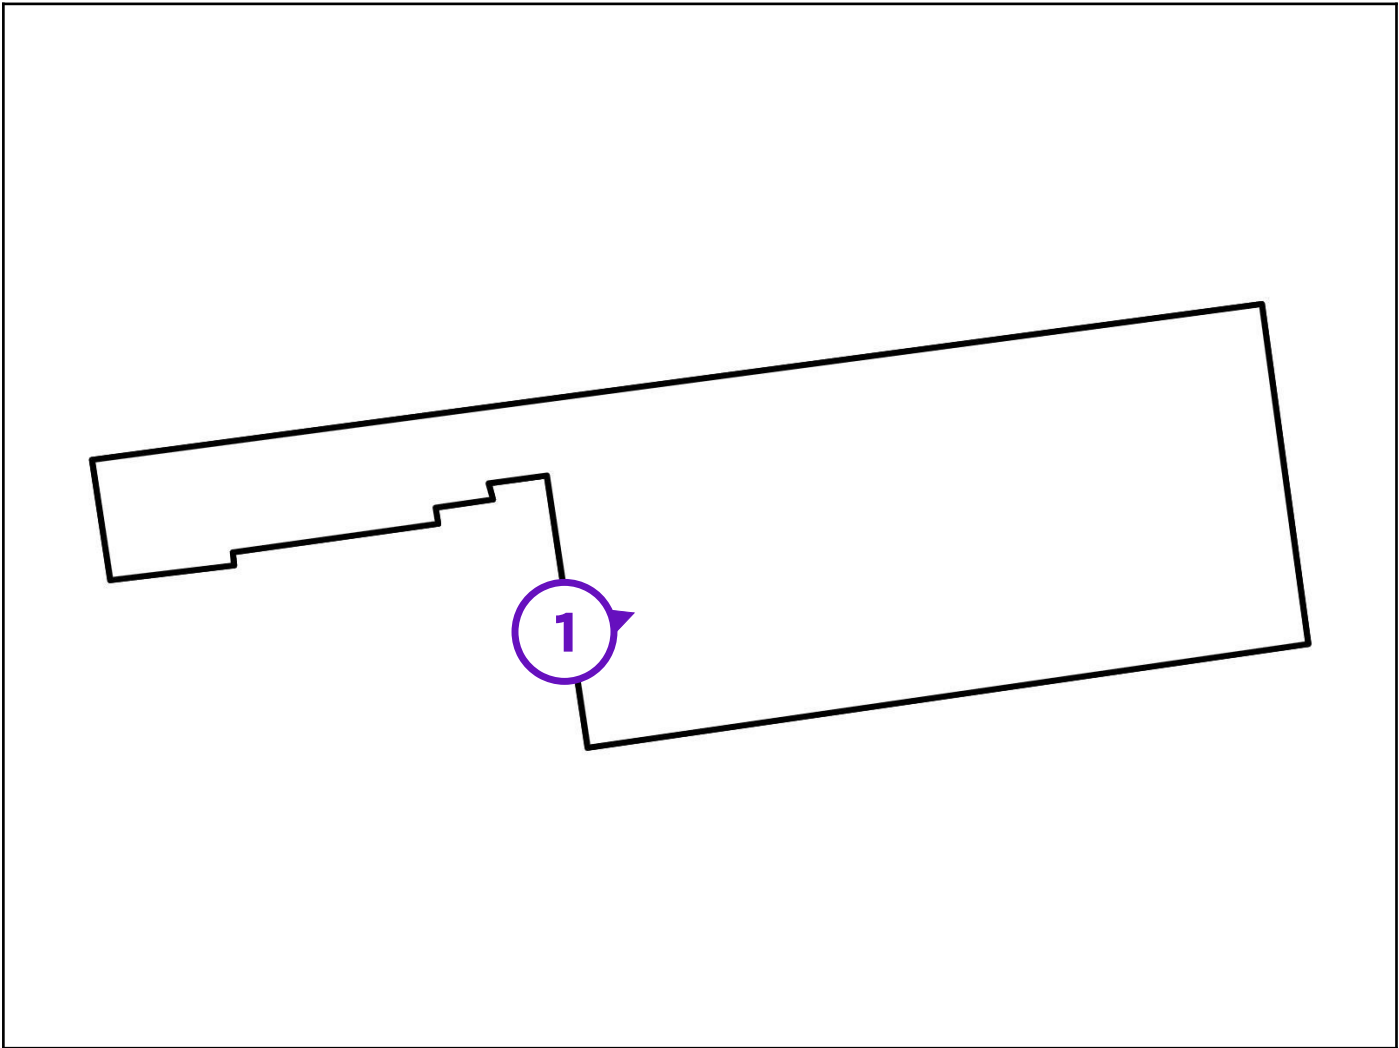
# Plan 1.3: Hoofdgebouw plan

| Beschrijving | Type | Actie |
|---|---|---|
| 1. onderdak woning | Beperking | - |

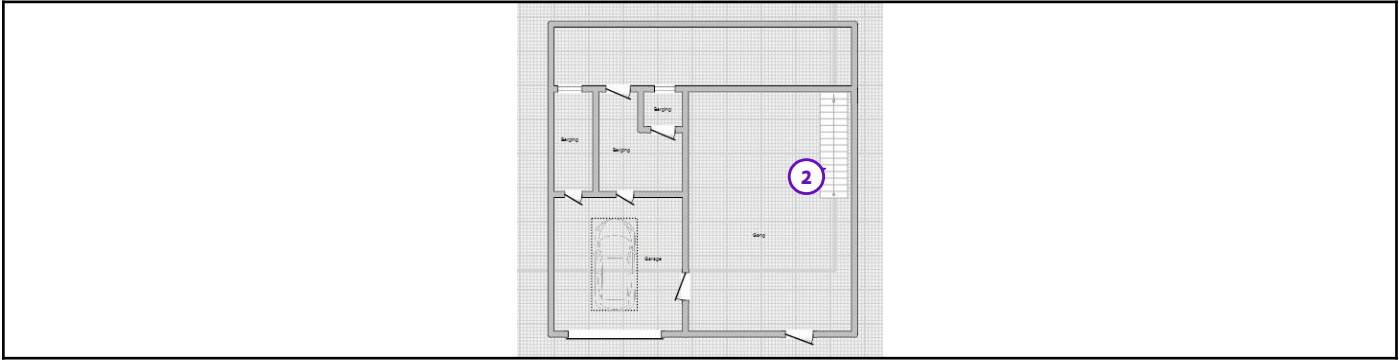
# Plan 1.5: gelijkvloers

| Beschrijving | Type | Actie |
|---|---|---|
| 2. Smeerlaag onder trap | Advies | - |

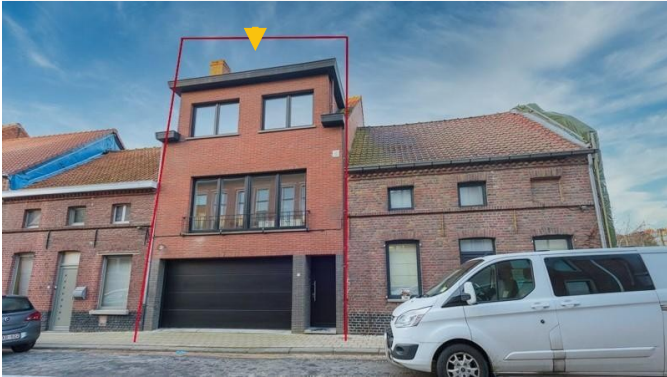
*Situeringsfoto*

**Reden:** Er is geen volledige risicobeoordeling mogelijk

**Uitleg van de asbestdeskundige:** Geen onderdak zichtbaar

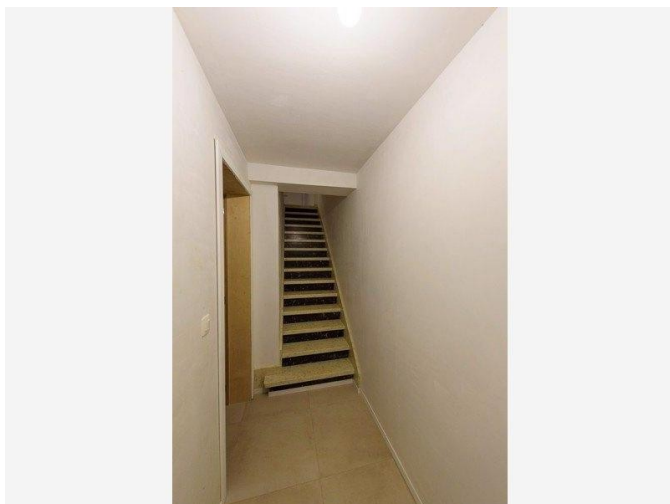
Vrije foto

Smeerlaag onder de trap kan sporen van asbestcement bevatten.

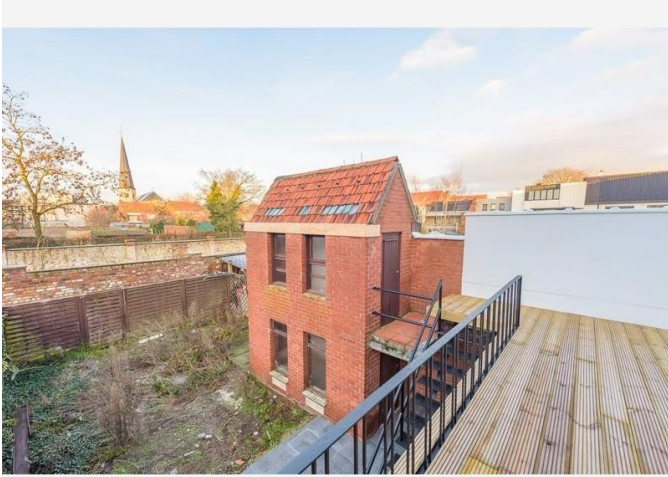
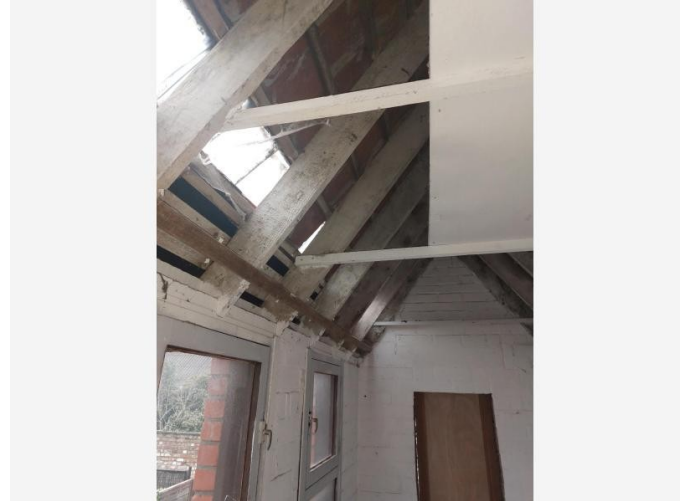
## Fiche 3: onderdak opslag tuin

Overzichtsfoto

Detailfoto

Geen asbest

| Beschrijving | onderdak opslag tuin |
| Identificatiemethode | Vaststelling zonder monstername |

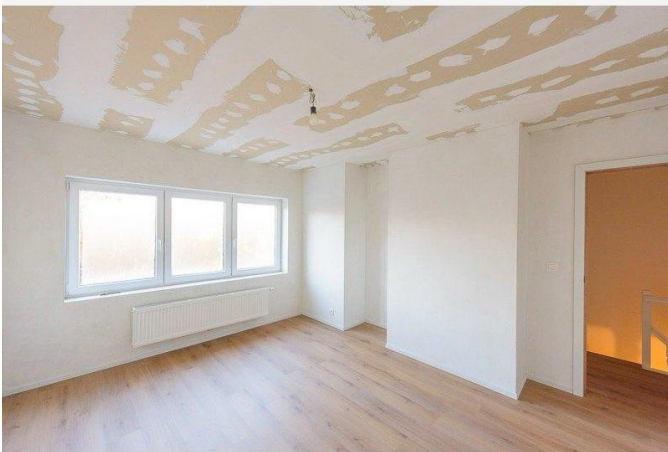
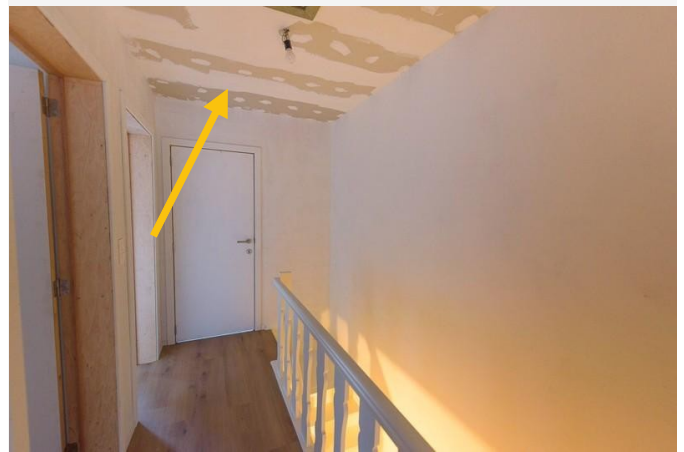
## Fiche 4: muur-en plafondpleister

Overzichtsfoto

Detailfoto

Geen asbest

| Beschrijving | muur-en plafondpleister |
| Identificatiemethode | Vaststelling zonder monsternamen |
