# Asbestinventarisatetest

Oudenaardestraat 35, 8570 Anzegem

Attestnummer : 20231003-000529.000

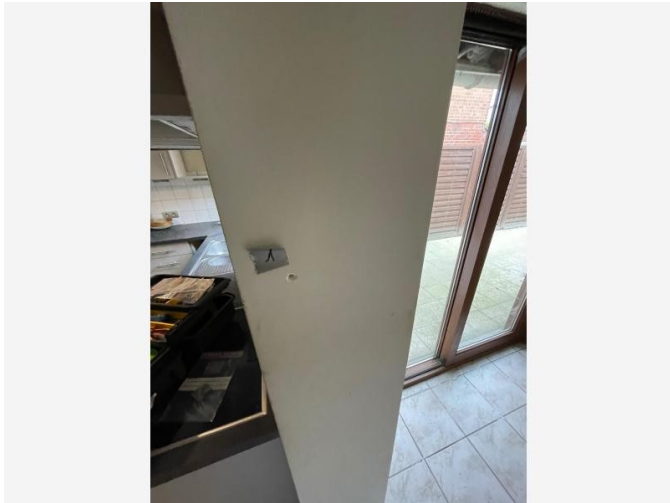
## Fiche 4: pleisterwerk muren

Overzichtsfoto

Detailfoto

Geen asbest

| # | Type | Referentie | Resultaat |
|---|---|---|---|
| 4.1 | Mengmonster | 1 | Geen asbest |

| Beschrijving | pleisterwerk muren |

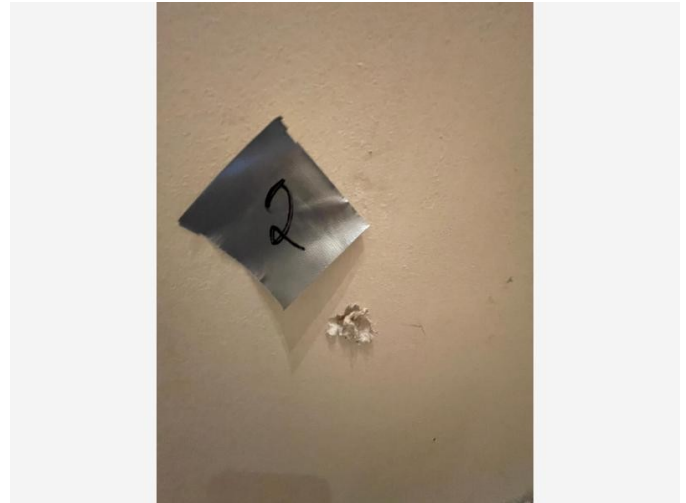
## Fiche 5: pleisterwerk plafonds

Overzichtsfoto

Detailfoto

Geen asbest

| # | Type | Referentie | Resultaat |
|---|---|---|---|
| 5.1 | Mengmonster | 2 | Geen asbest |

| Beschrijving | pleisterwerk plafonds |
