Asbestinventarisattest

Guido Gezellelaan 82, 8540 Deerlijk

Attestnummer : **20241114-000314.000**
Uitgegeven op : **14.11.2024**
Geldig tot : **14.11.2034**

Niet-asbestveilig

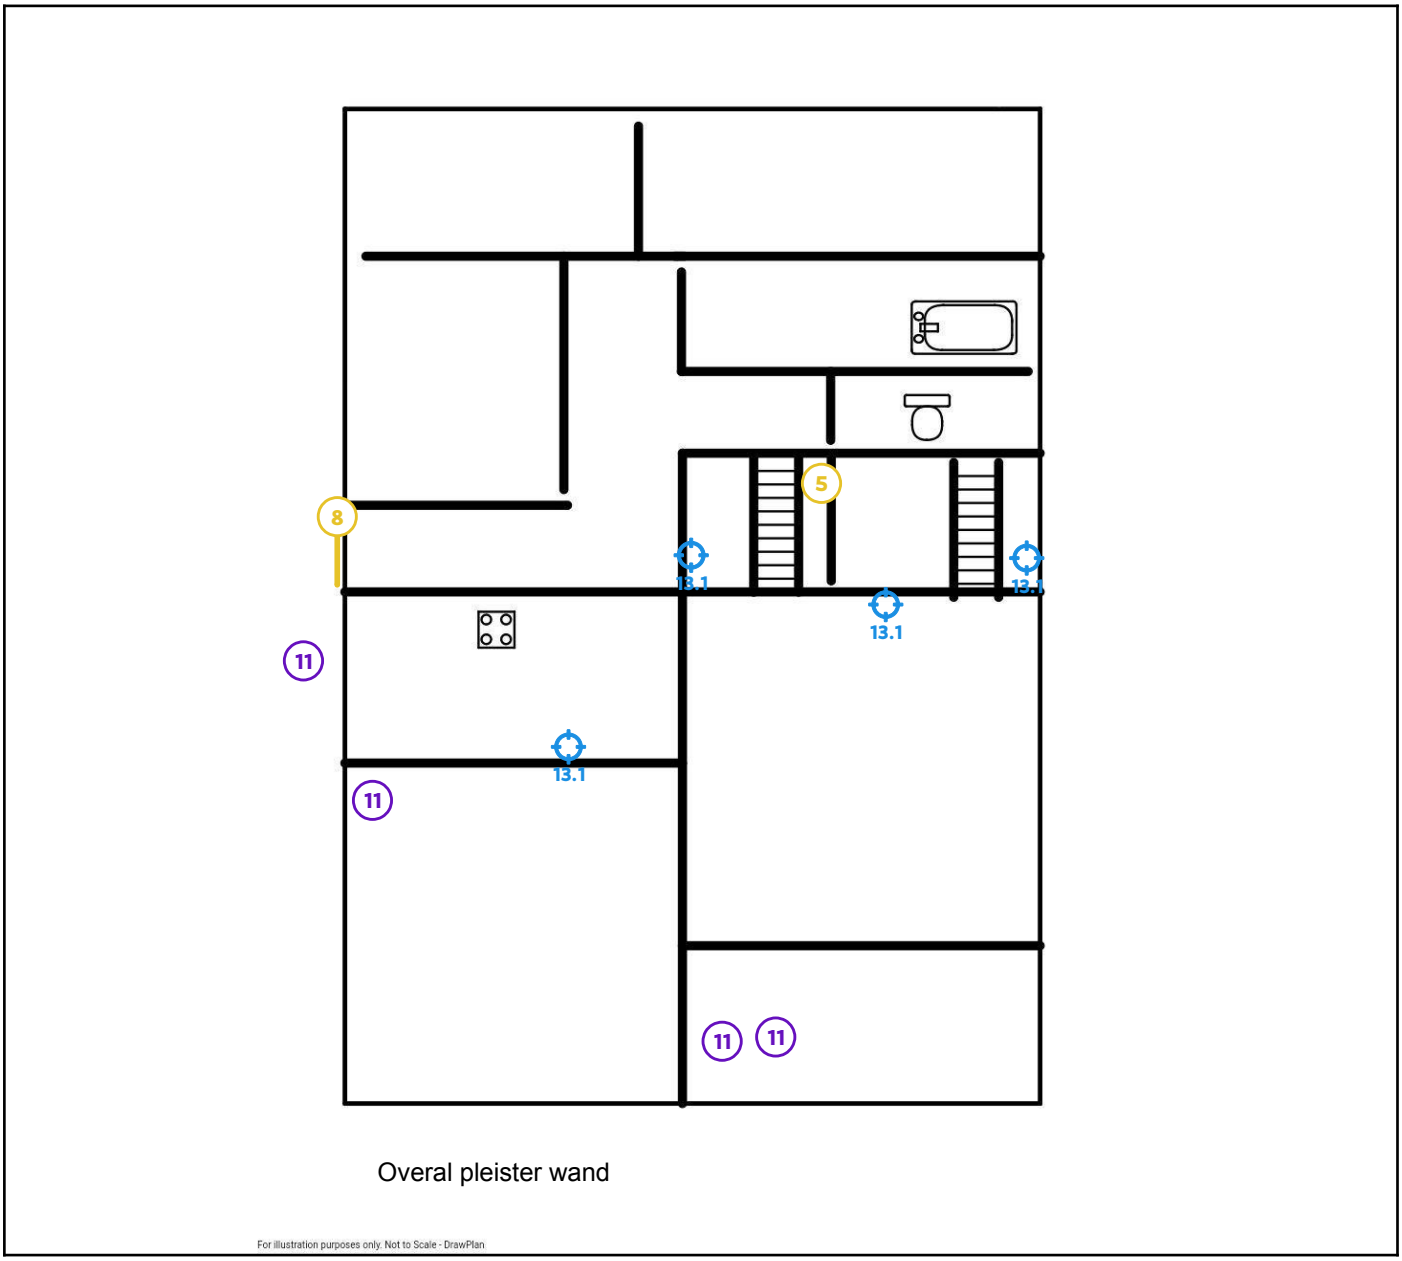
Plan 1.1: Glv

Beschrijving	Type	Actie
5. Bakkeliet	Asbestmateriaal	Zorgvuldig beheren
8. Glasal	Asbestmateriaal	Zorgvuldig beheren
11. Put leidingen	Advies	-
13. Pleisterwerk muur	Geen asbest	-

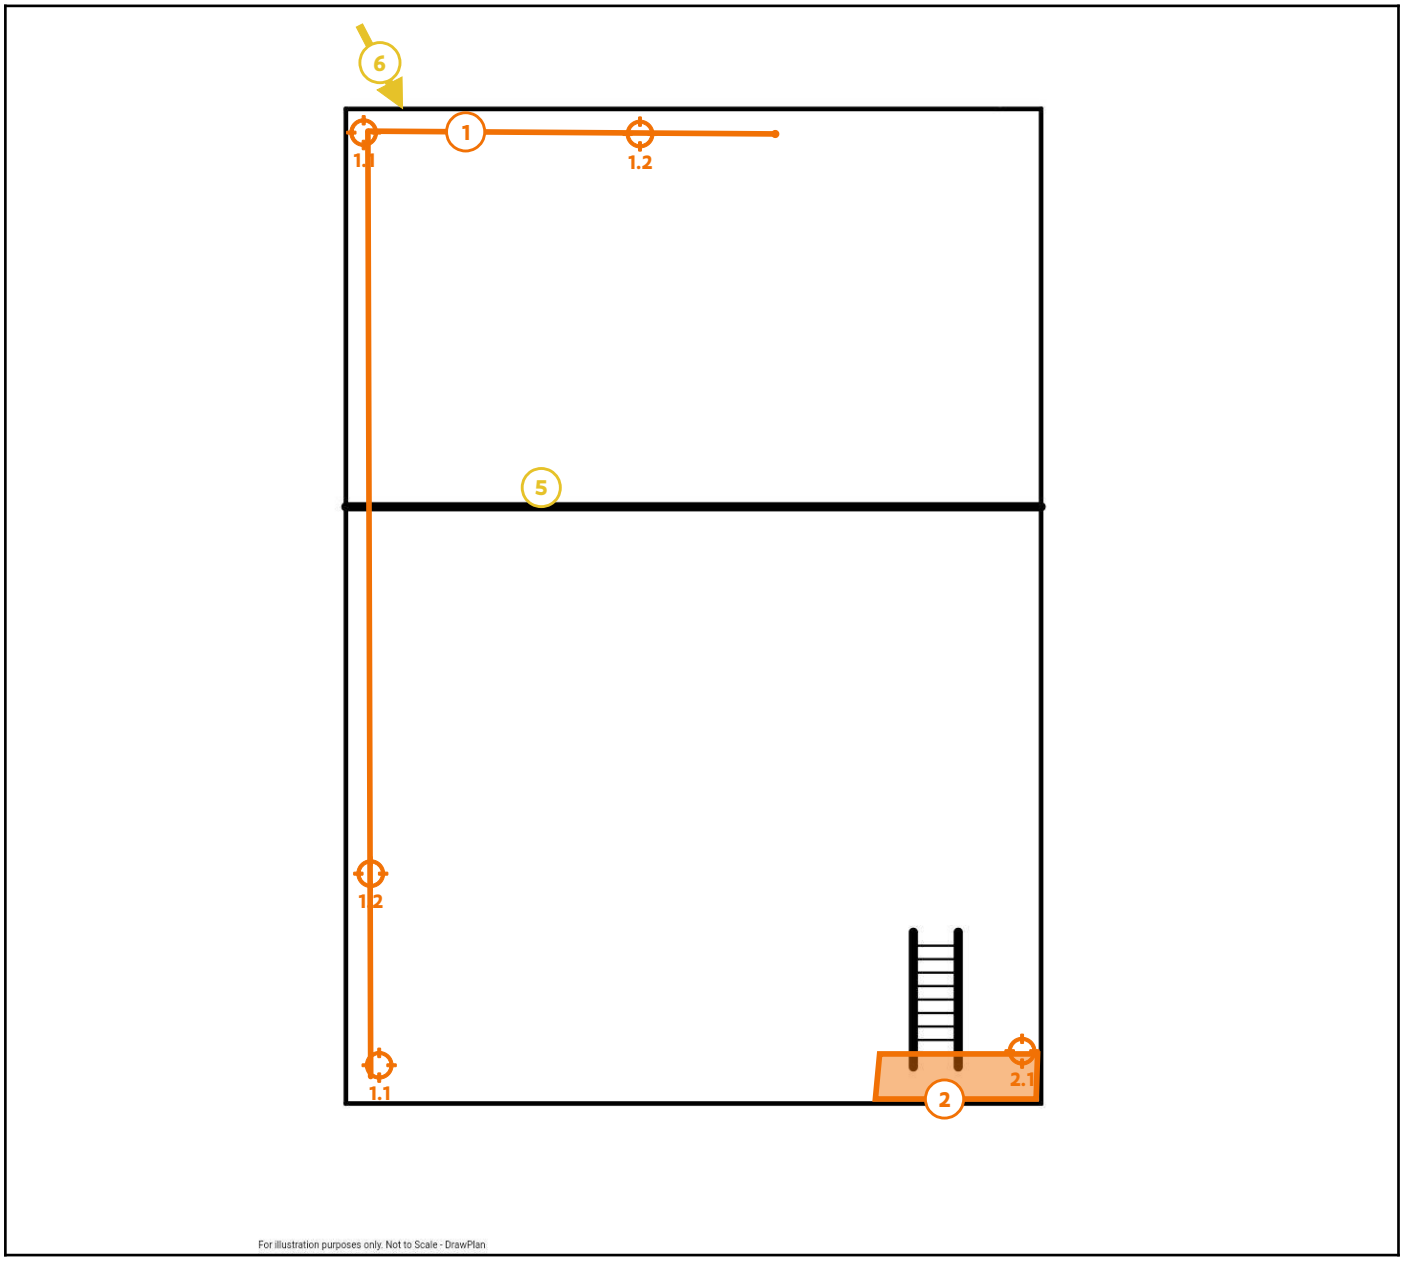
Plan 1.3: Kelder

Beschrijving	Type	Actie
1. Leidingisolatie	Asbestmateriaal	Verwijderen
1.1 Code: 5 bochten	Mengmonster	-
1.2 Code: 6 rechten	Mengmonster	-
2. Vloerzeil	Asbestmateriaal	Verwijderen

2.1 Code: 3	Puntmonster	-
5. Bakkeliet	Asbestmateriaal	Zorgvuldig beheren
6. Asbestcement buis (nutsleidingen)	Asbestmateriaal	Zorgvuldig beheren

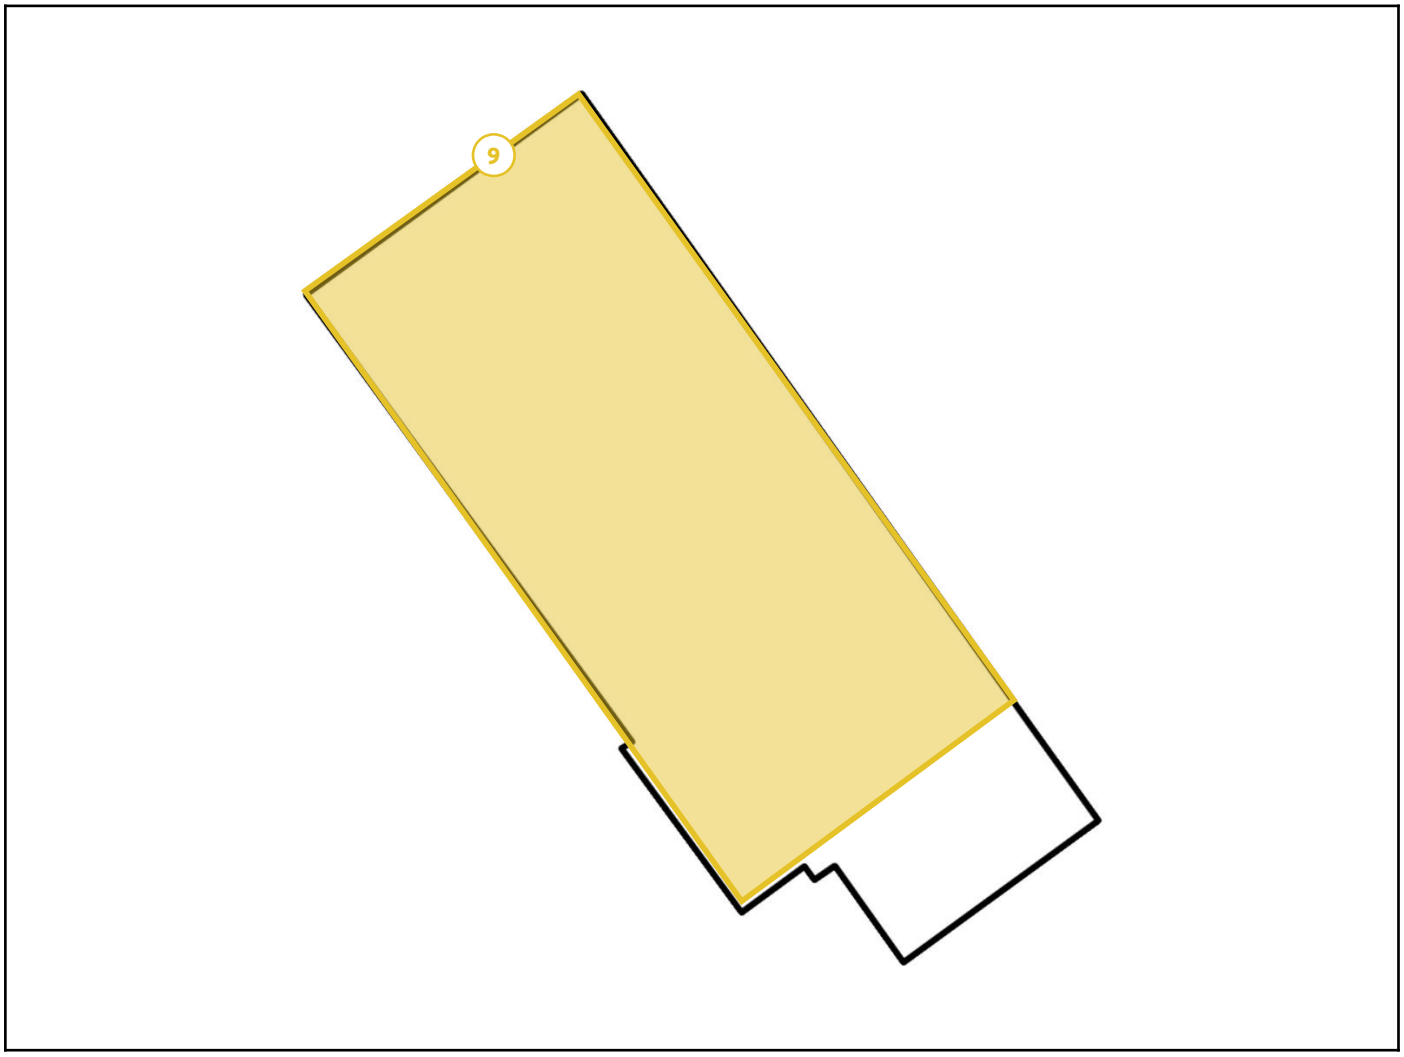
Plan 1.4: Hoofdgebouw plan

Beschrijving	Type	Actie
9. Onderdak	Asbestmateriaal	Zorgvuldig beheren

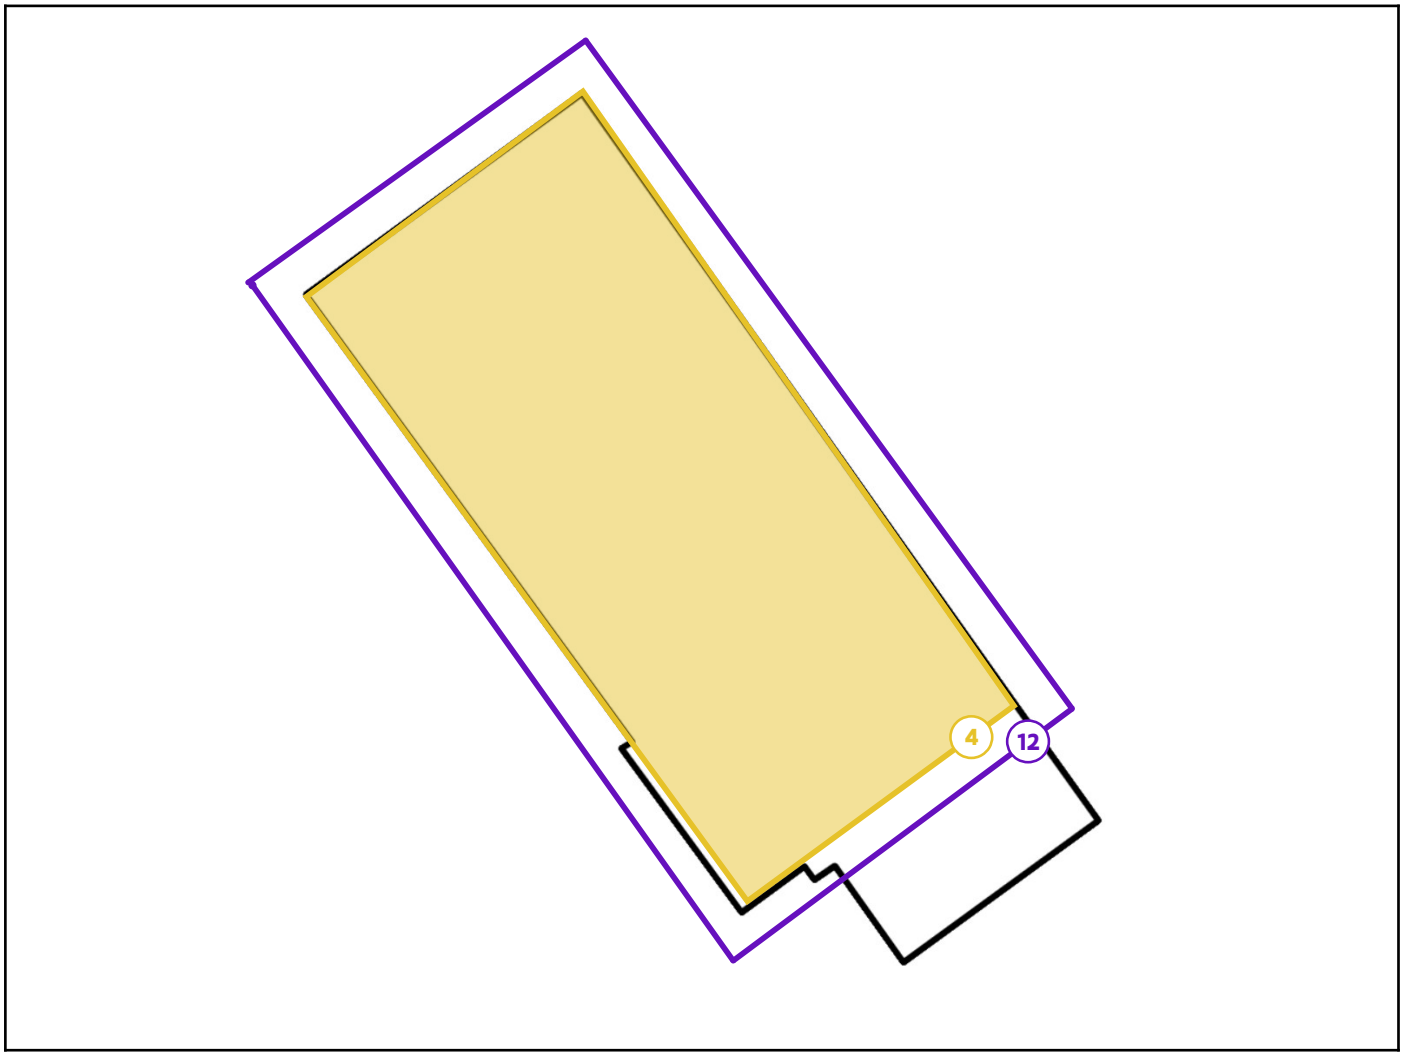
Plan 1.5: Hoofdgebouw plan

Beschrijving	Type	Actie
4. Bitumen	Asbestmateriaal	Zorgvuldig beheren
12. Opbouw dak	Advies	-

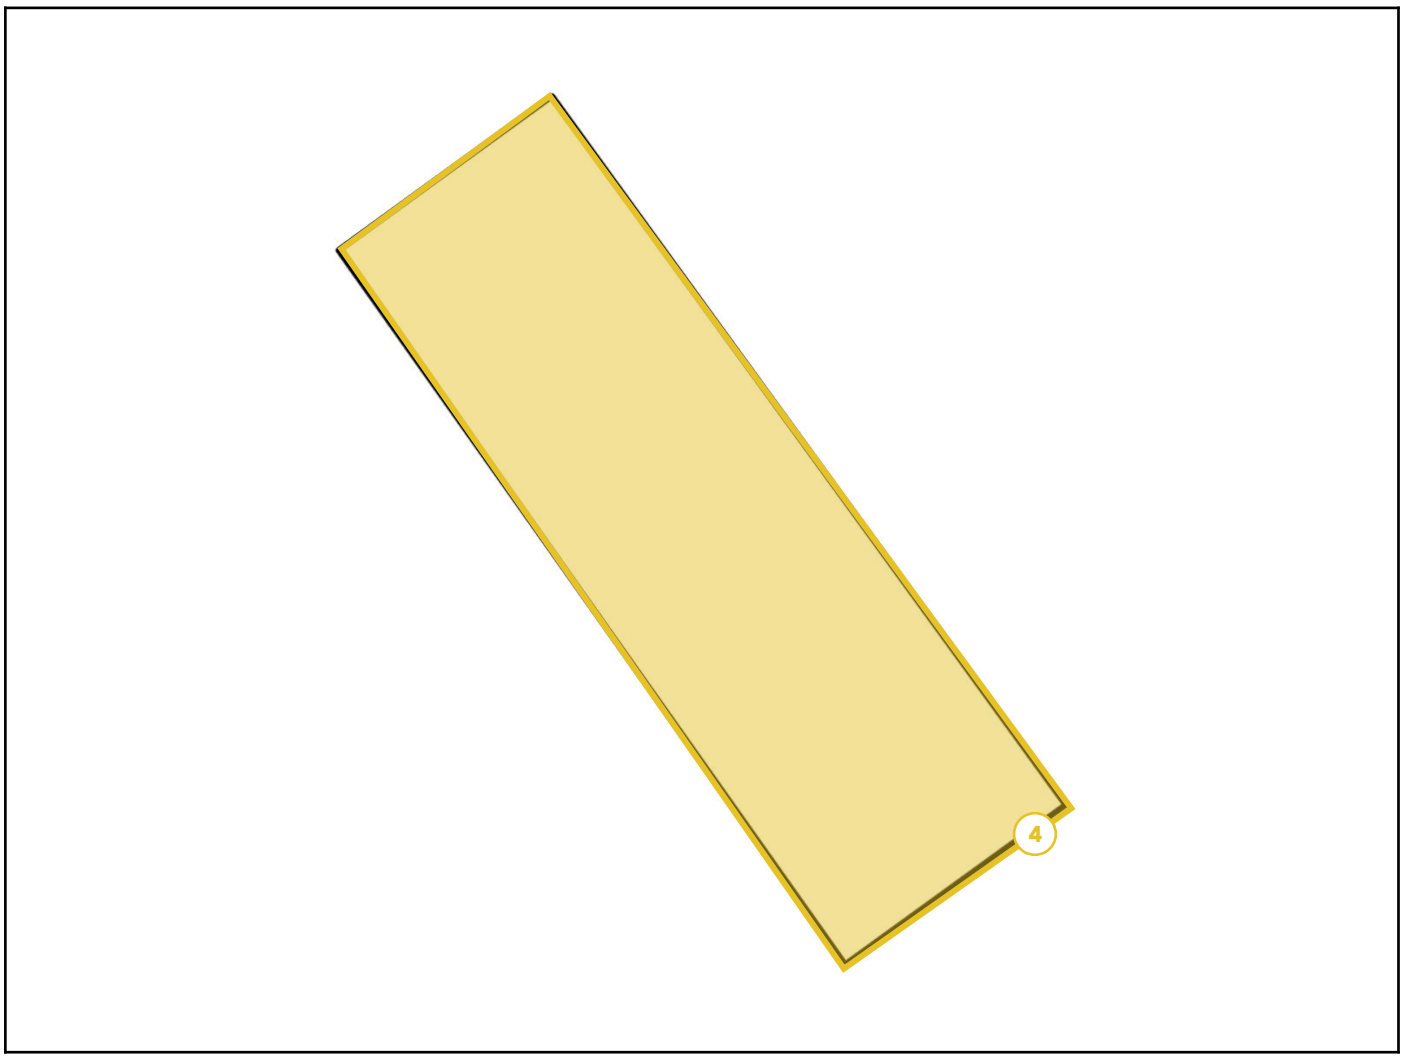
Plan 2.1: Bijgebouw plan

Beschrijving	Type	Actie
4. Bitumen	Asbestmateriaal	Zorgvuldig beheren

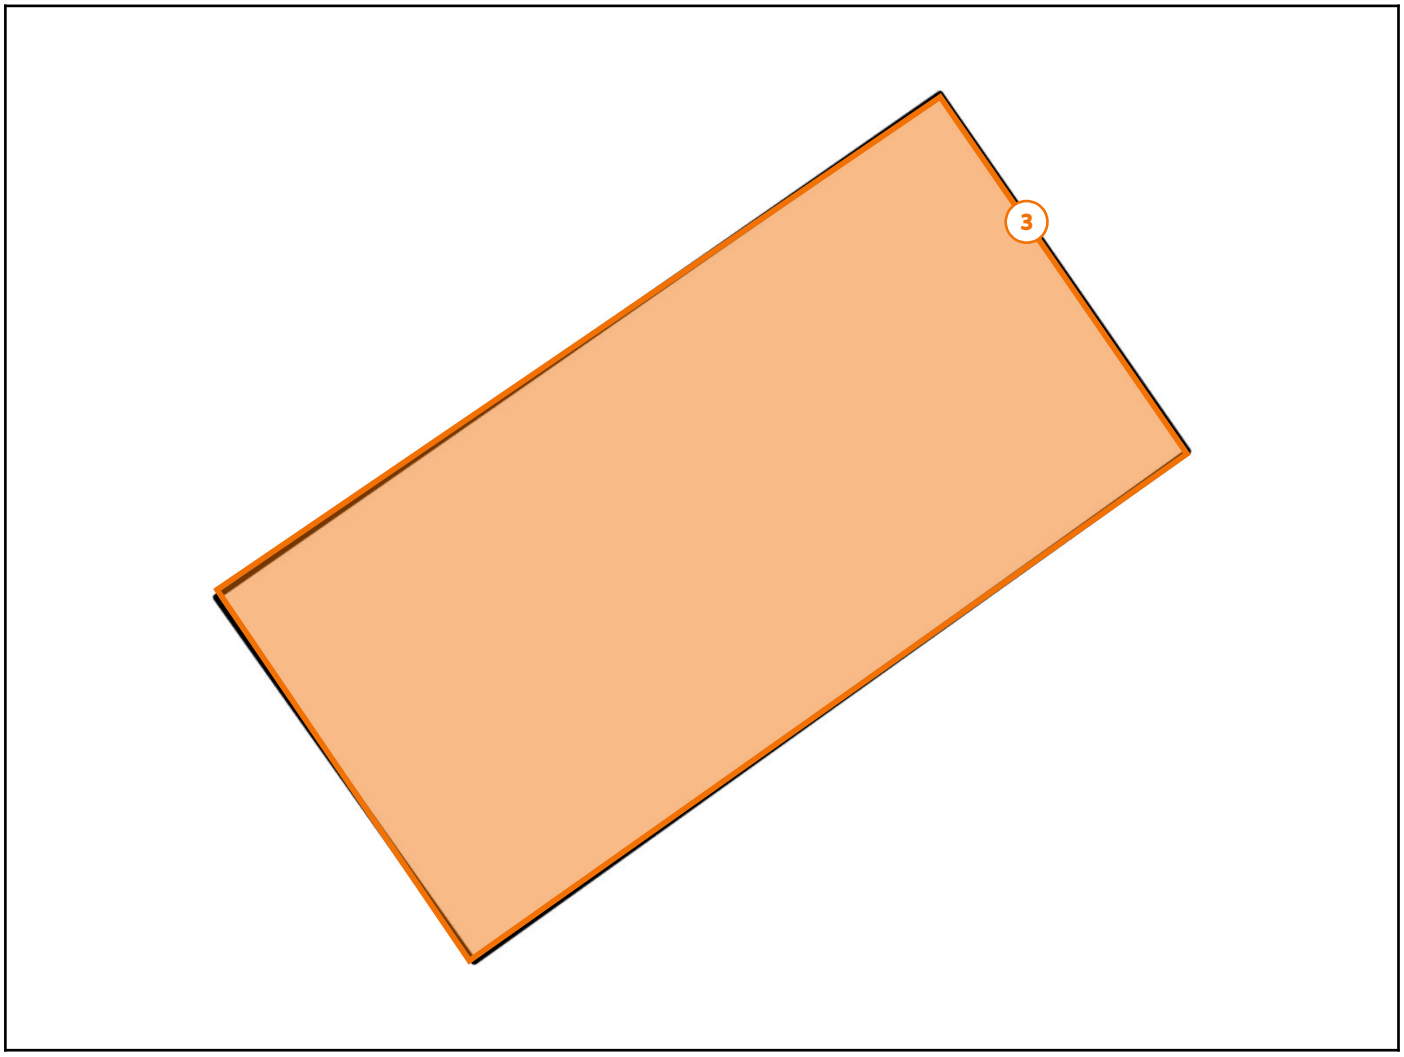
Plan 3.1: Bijgebouw plan

Beschrijving	Type	Actie
3. Golfplaten	Asbestmateriaal	Verwijderen

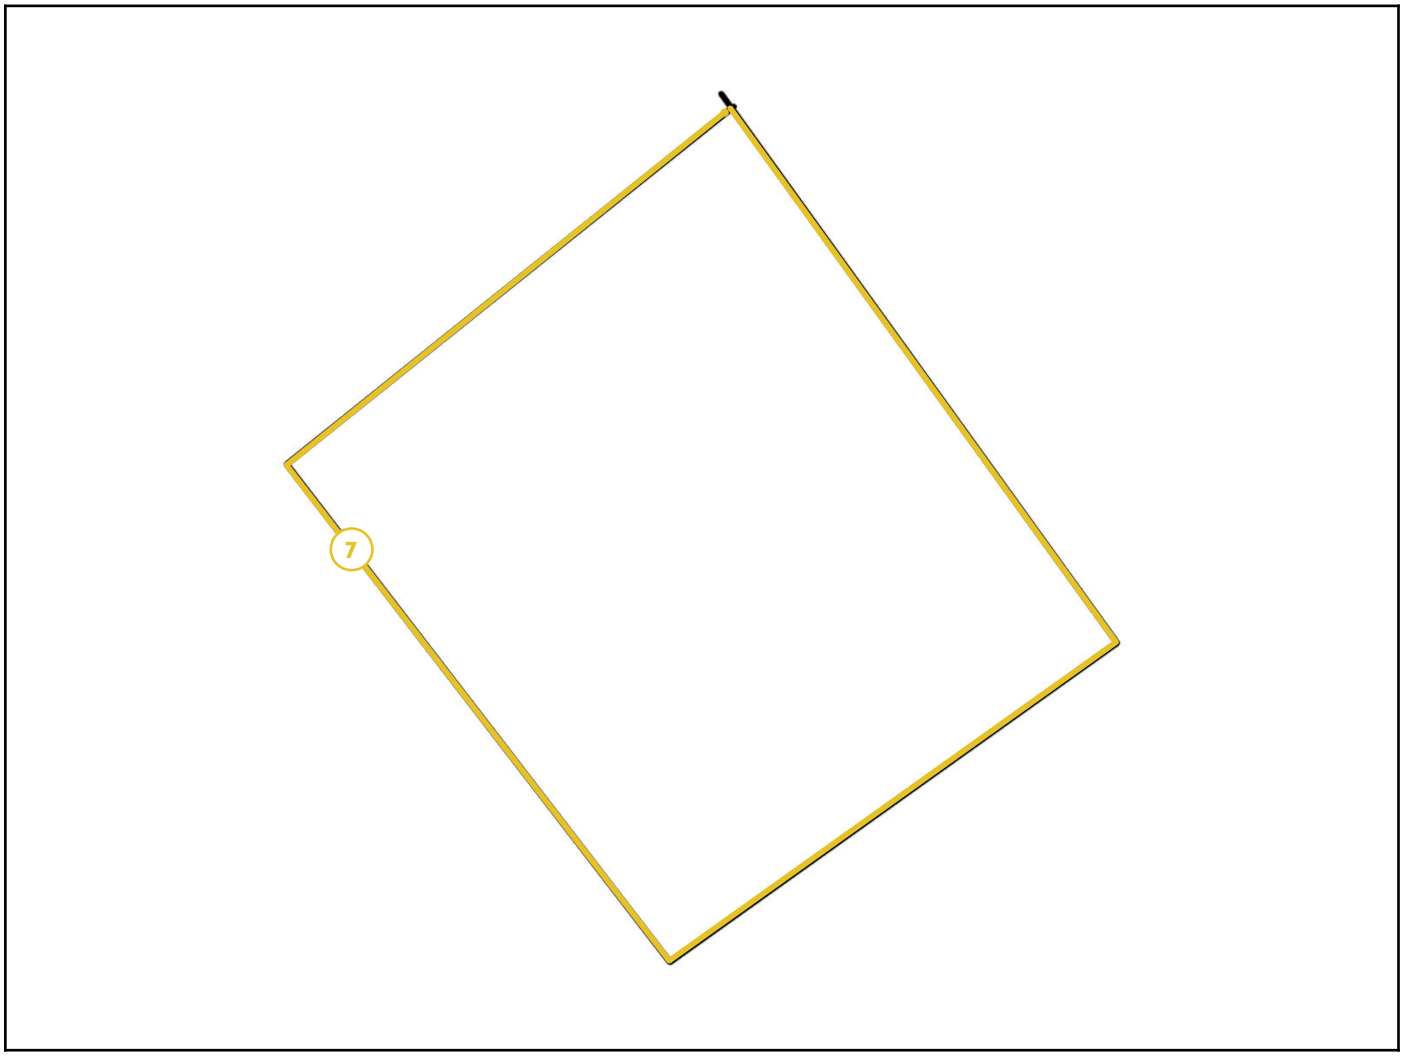
Plan 6.1: Constructie plan

Beschrijving	Type	Actie
7. Platen/tabletten	Asbestmateriaal	Zorgvuldig beheren

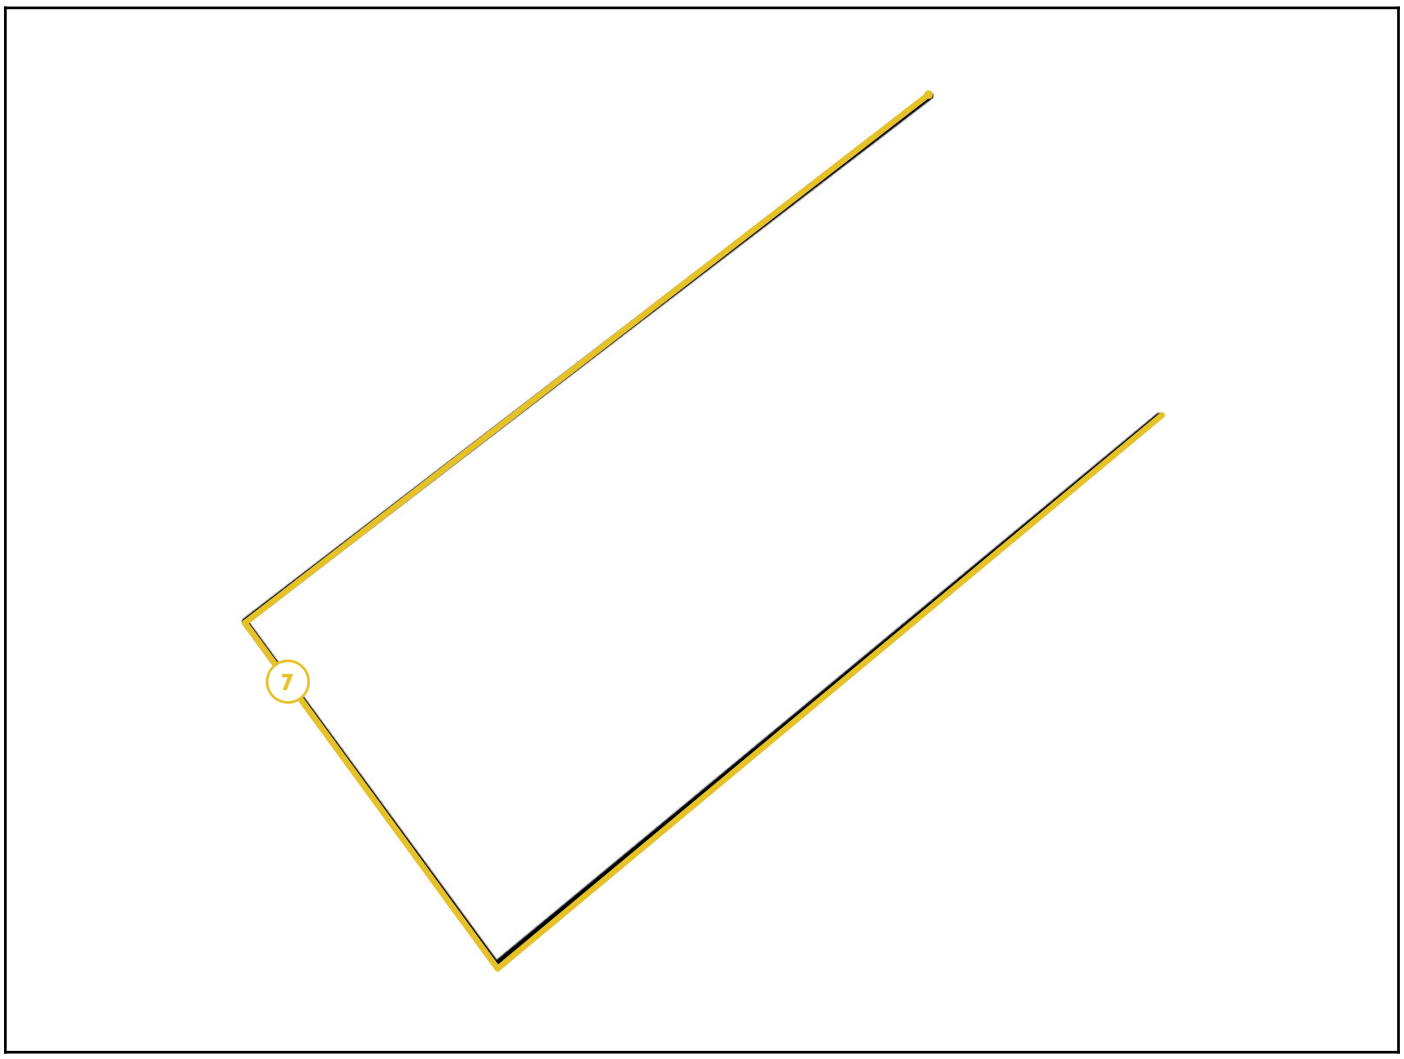
Plan 7.1: Constructie plan

Beschrijving	Type	Actie
7. Platen/tabletten	Asbestmateriaal	Zorgvuldig beheren

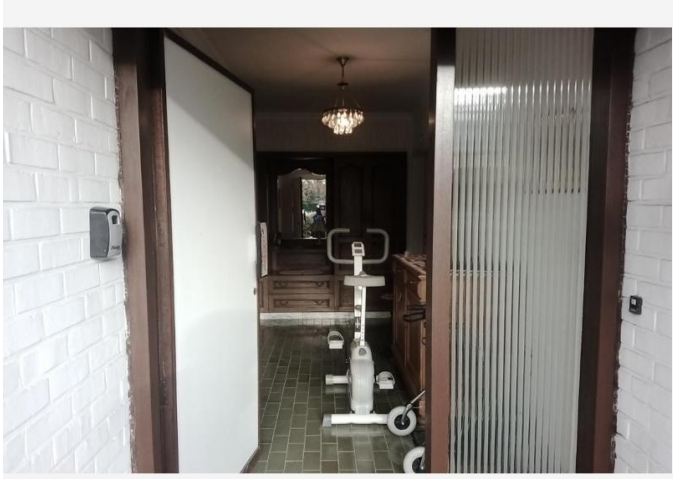
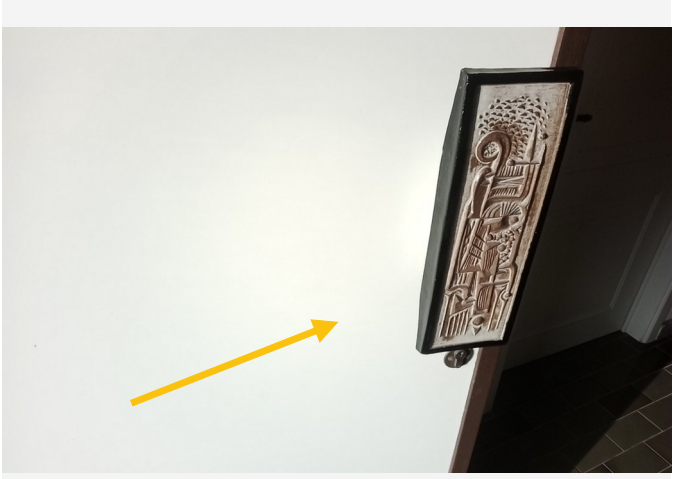
Fiche 8: Glasal

Eindbeoordeling materiaalrisico	Laag materiaalrisico en/of verlaagde kans op vezelvrijgave

Gebondenheid	Categorie 1: hechtgebonden in oorsprong
Asbestsoort (vezeltype)	Crocidoliet aanwezig
Asbestconcentratie	Laag (< 50%)
Afschermingsgraad van het gehele materiaal	Geheel of deels vrij aan de buitenlucht
Toestand van het materiaal	Onbeschadigd, niet verweerd

- Zorg voor een veilig beheer. Vermijd het beschadigen van het asbestmateriaal. Controleer de toestand jaarlijks op wijzigingen.

- Eenvoudige handelingen: mag via doe-het-zelf of door werknemer(s) met opleidingsattest eenvoudige handelingen
  Toepassingen die kunnen verwijderd worden zonder de toestand te veranderen (breken/scheuren/...) mogen via eenvoudige handelingen weggenomen worden. U vindt alle info omtrent veilige verwijdering en afvoer van asbestverdachte materialen op www.ovam.be Indien nodig schakel de hulp in van een erkende verwijderaar.
