Asbestinventarisattest

Leopoldstraat 57/0101, 8580 Avelgem

Attestnummer : **20250419-000110.000**
Uitgegeven op : **19.04.2025**
Geldig tot : **19.04.2035**

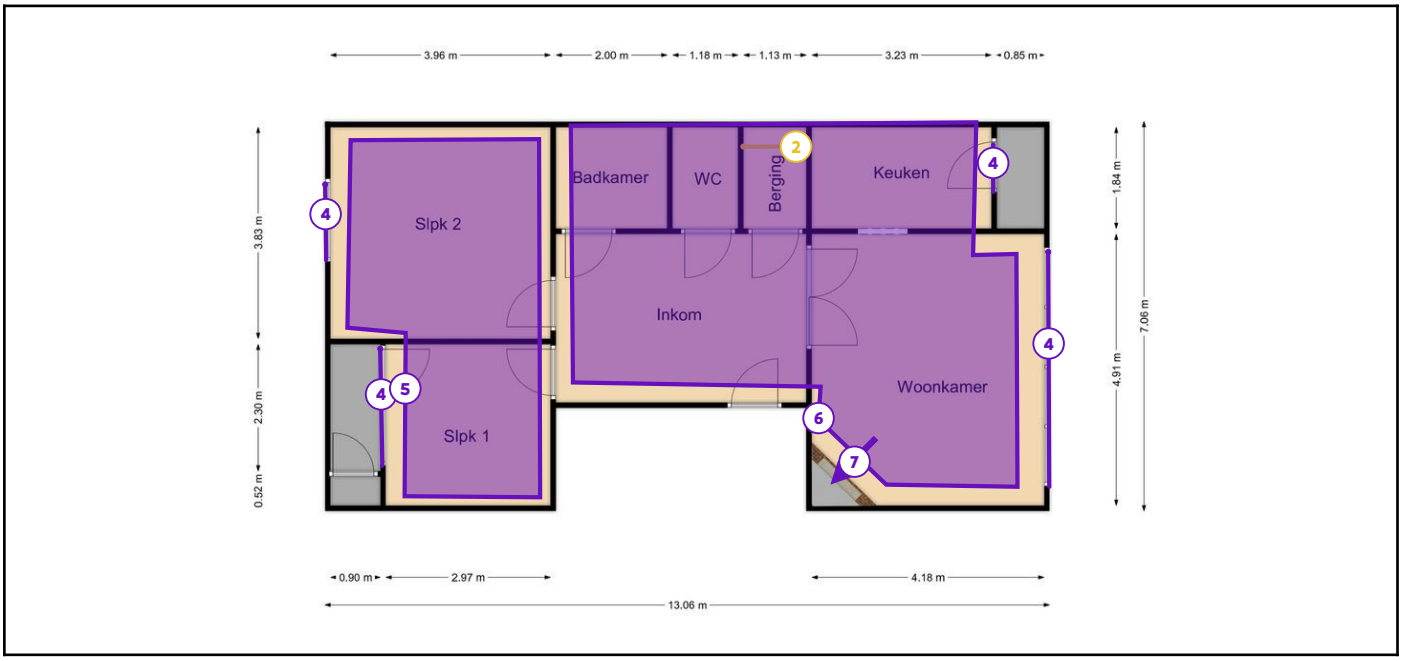
Plan 1.1: Gelijkvloers plan

Beschrijving	Type	Actie
2. Asbestcement afvoerbuis	Asbestmateriaal	Zorgvuldig beheren
4. Hechtingskit buitenschrijnwerk	Advies	-
5. Laminaat	Advies	-
6. Tegellijm vloer - en wandtegels	Advies	-
7. Rookgaskanaal	Advies	-

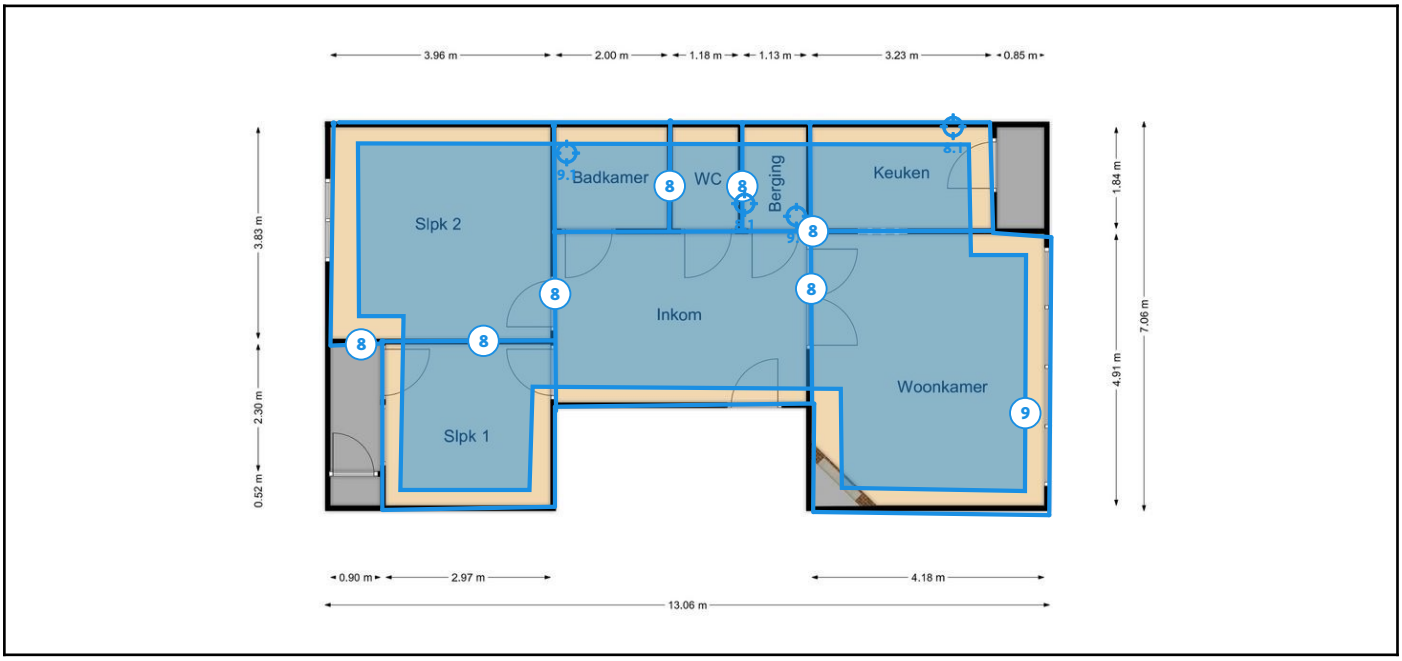
Plan 1.2: Gelijkvloers plan

Beschrijving	Type	Actie
8. Pleisterwerk muren	Geen asbest	-
8.1 Code: 20250414LEO57S1	Mengmonster	-
9. Pleisterwerk plafonds	Geen asbest	-
9.1 Code: 20250414LEO57B0101S2	Mengmonster	-

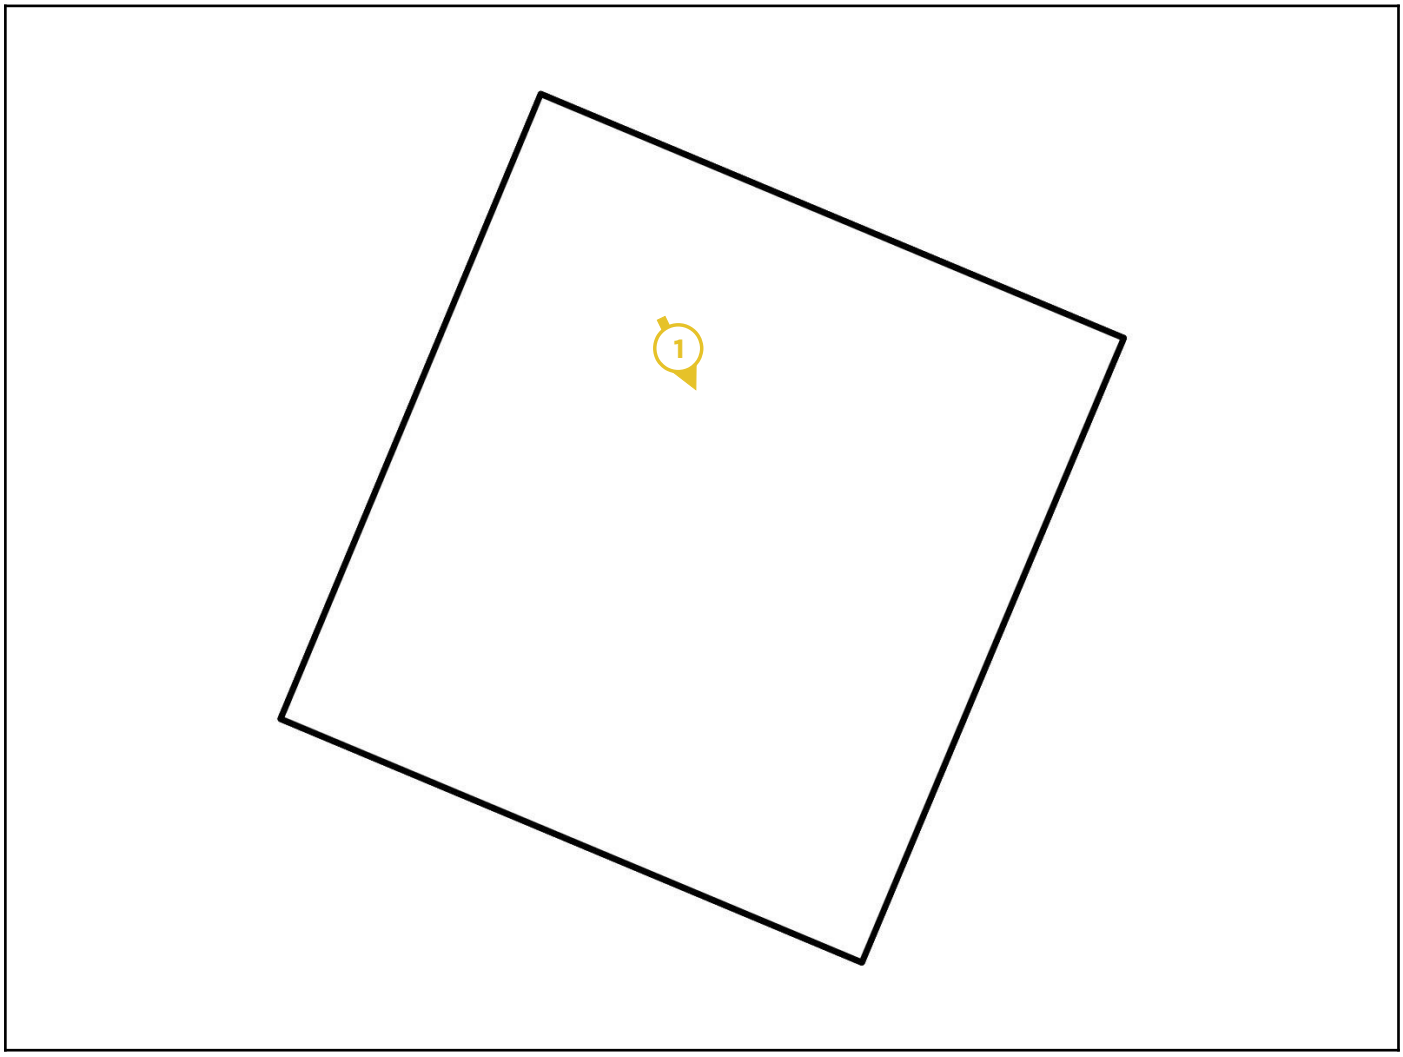
Plan 1.3: Kelder plan

Beschrijving	Type	Actie
1. Bakeliet elektriciteitsteller	Asbestmateriaal	Zorgvuldig beheren

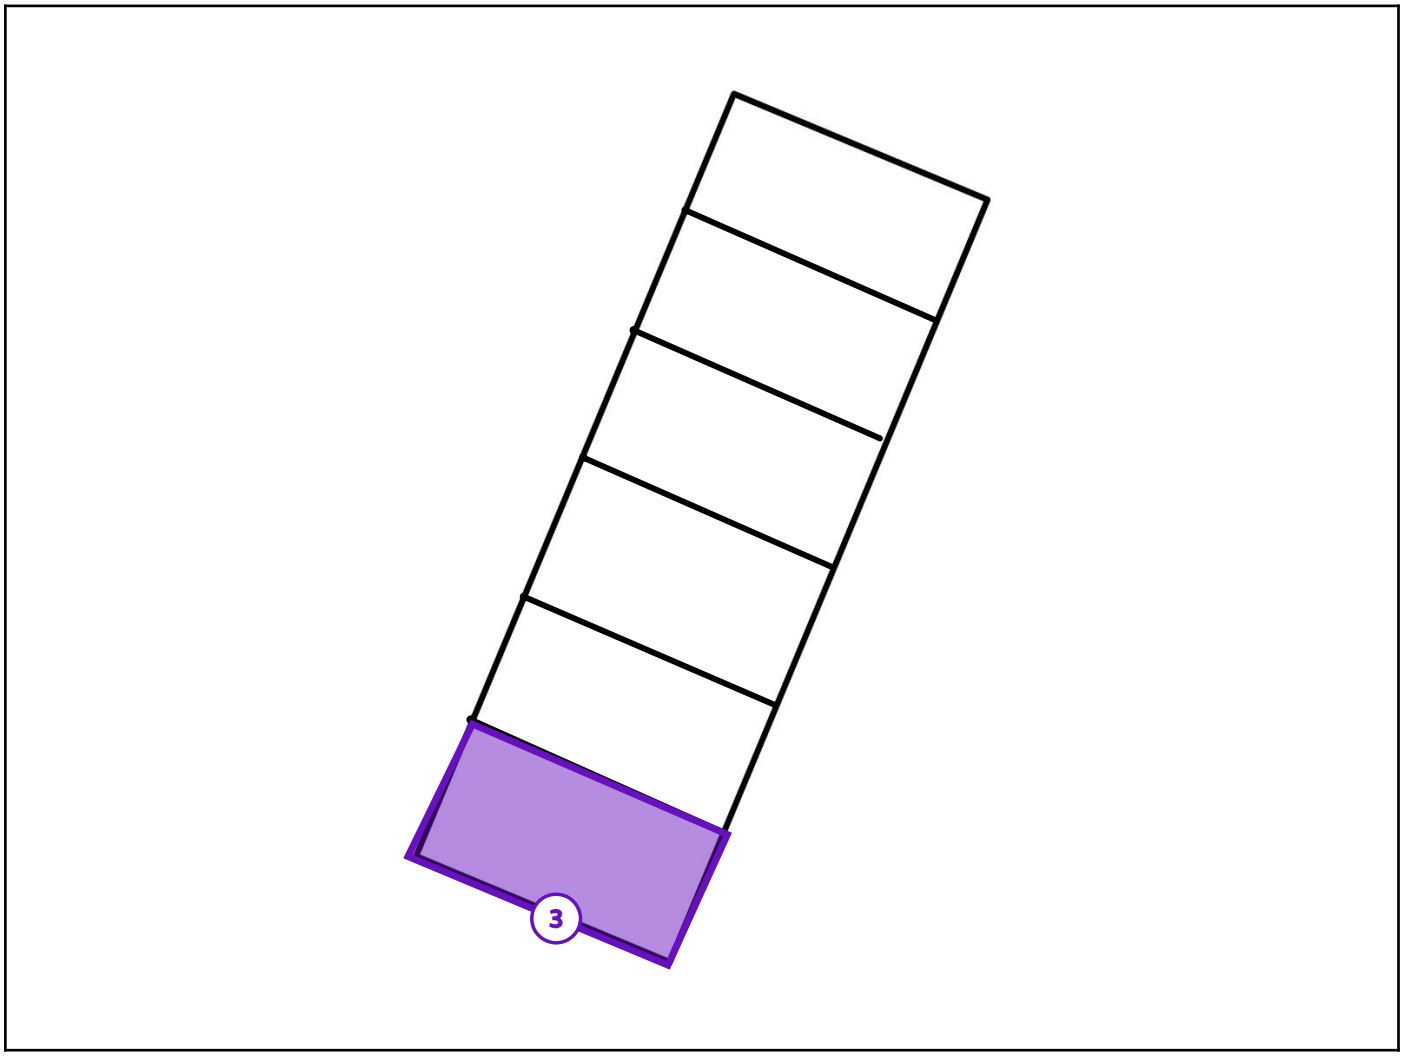
Plan 2.1: Garage plan

Beschrijving	Type	Actie
3. Golfplaat vezelcementplaat	Advies	-

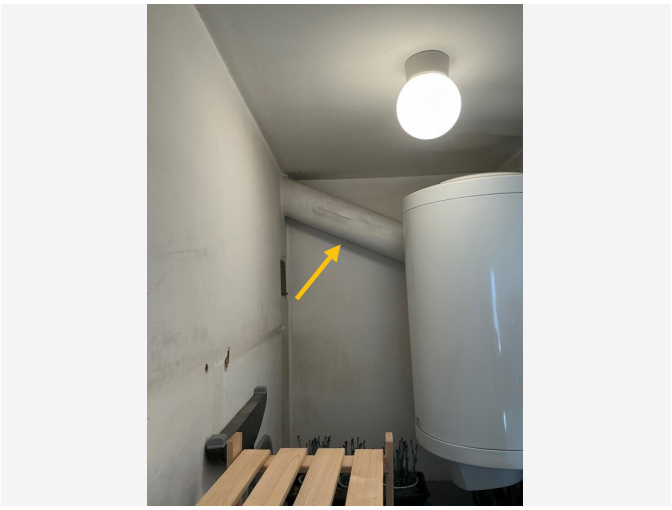
Fiche 2: Asbestcement afvoerbuis

Het asbestmateriaal valt onder de mijlpaal van 2040.

Eindbeoordeling materiaalrisico	Laag materiaalrisico en/of verlaagde kans op vezelvrijgave

Gebondenheid	Categorie 1: hechtgebonden in oorsprong
Asbestsoort (vezeltype)	Crocidoliet aanwezig
Asbestconcentratie	Laag (< 50%)
Afschermingsgraad van het gehele materiaal	Geheel of deels (ook) vrij aan de binnenlucht
Toestand van het materiaal	Onbeschadigd, niet verweerd

- Zorg voor een veilig beheer. Vermijd het beschadigen van het asbestmateriaal. Controleer de toestand jaarlijks op wijzigingen.
- Voer bijkomende staalname(s) uit.

- Eenvoudige handelingen: enkel door erkend asbestverwijderaar
  Deze asbesthoudende toepassing dient door een erkend asbestverwijderaar verwijderd te worden. Conform de geldende verwijderinsgprotocollen en veiligheidsvoorschriften.

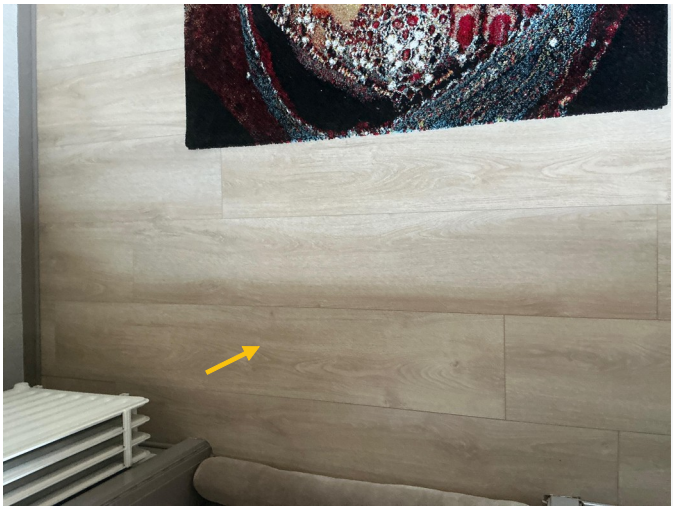
Fiche 5: Laminaat

De vloerbedekking bestaat uit laminaat. Dit bezit geen asbesthoudende kenmerken. De deskundige kan geen uitspraak doen over onderliggende materialen.

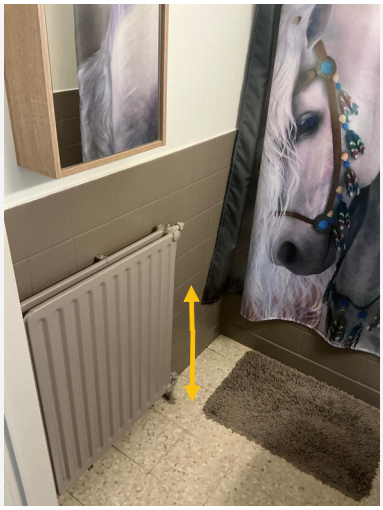
Fiche 6: Tegellijm vloer - en wandtegels

Gezien het bouwjaar van het appartement bestaat de mogelijkheid dat de gebruikte tegellijm asbesthoudende componenten bevatte. Destructief onderzoek kan hierin uitsluitsel geven.

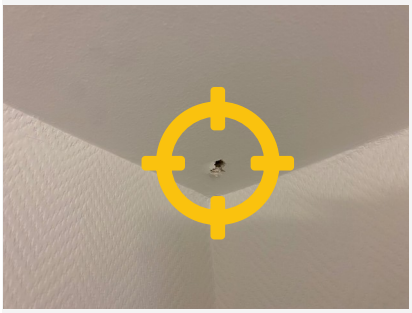
Fiche 9: Pleisterwerk plafonds

Geen asbest

#	Type	Referentie	Resultaat
9.1	Mengmonster	20250414LEO57B0101S2	Geen asbest
