Asbestinventarisattest

Zieklien 25, 9000 Gent

Attestnummer : **20250901-000314.000**
Uitgegeven op : **01.09.2025**
Geldig tot : **Onbeperkt** (tenzij de toestand wijzigt)

Asbestveilig (maar mogelijk niet asbestvrij)

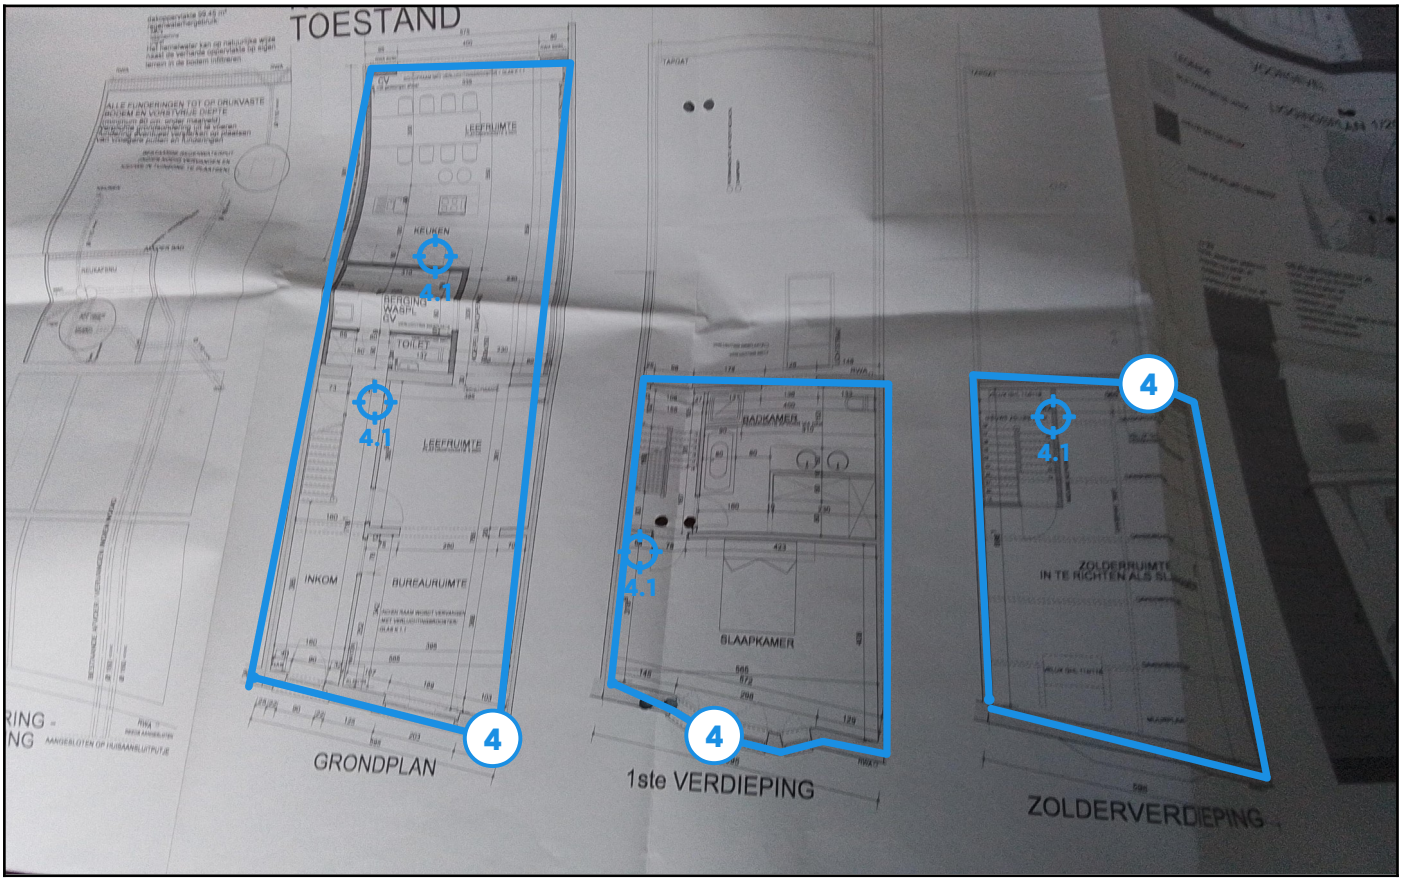
Plan 1.1: plannen woning

Beschrijving	Type	Actie
4. Pleisterwerk wand	Geen asbest	-
4.1 Code: MM01	Mengmonster	-

Fiche 4: Pleisterwerk wand

Geen asbest

#	Type	Referentie	Resultaat
4.1	Mengmonster	MM01	Geen asbest

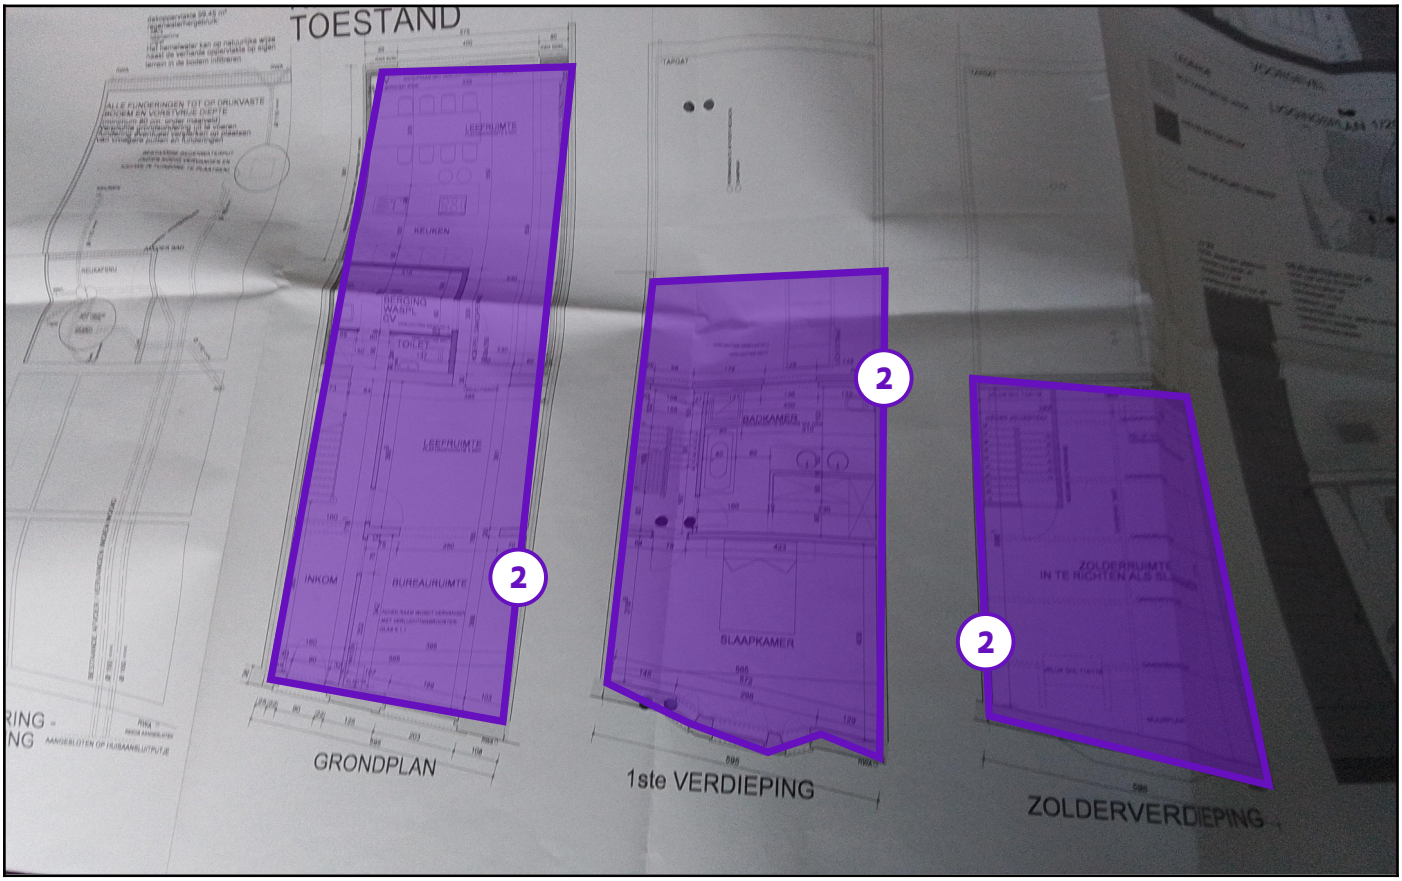
Plan 1.2: plannen woning

Beschrijving	Type	Actie
2. Valse plafonds over heel de woning	Advies	-

er kan mogelijks bepleistering achter zitten bij renovatie of sloop voorzichtig zijn
