Asbestinventarisattest

Langestraat 46, 9790 Wortegem-Petegem

Attestnummer : **20260408-000412.000**
Uitgegeven op : **08.04.2026**
Geldig tot : **Onbeperkt** (tenzij de toestand wijzigt)

Asbestveilig (maar mogelijk niet asbestvrij)

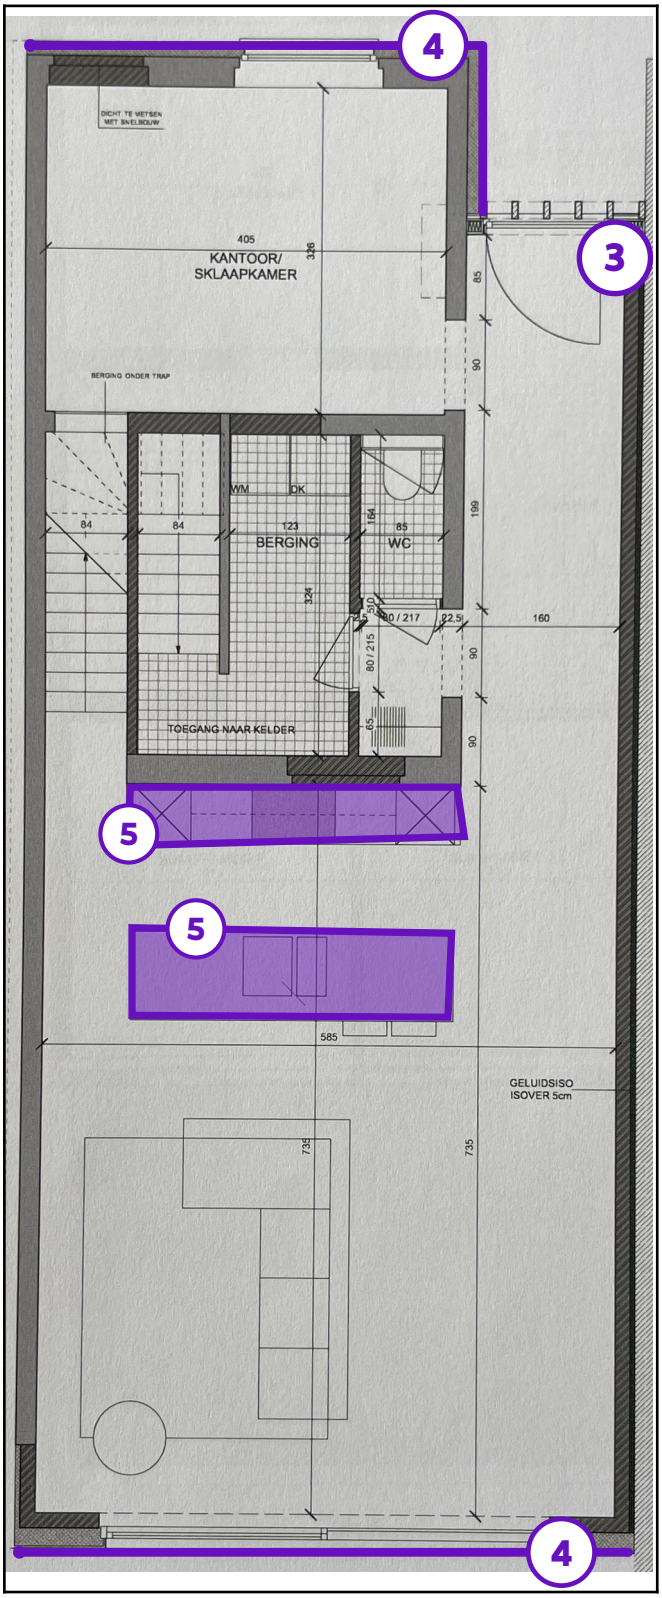
Plan 1.1: Gelijkvloers

3. Digitale teller	Advies	-
4. Crepi - 2022	Advies	-
5. Recente keuken	Advies	-

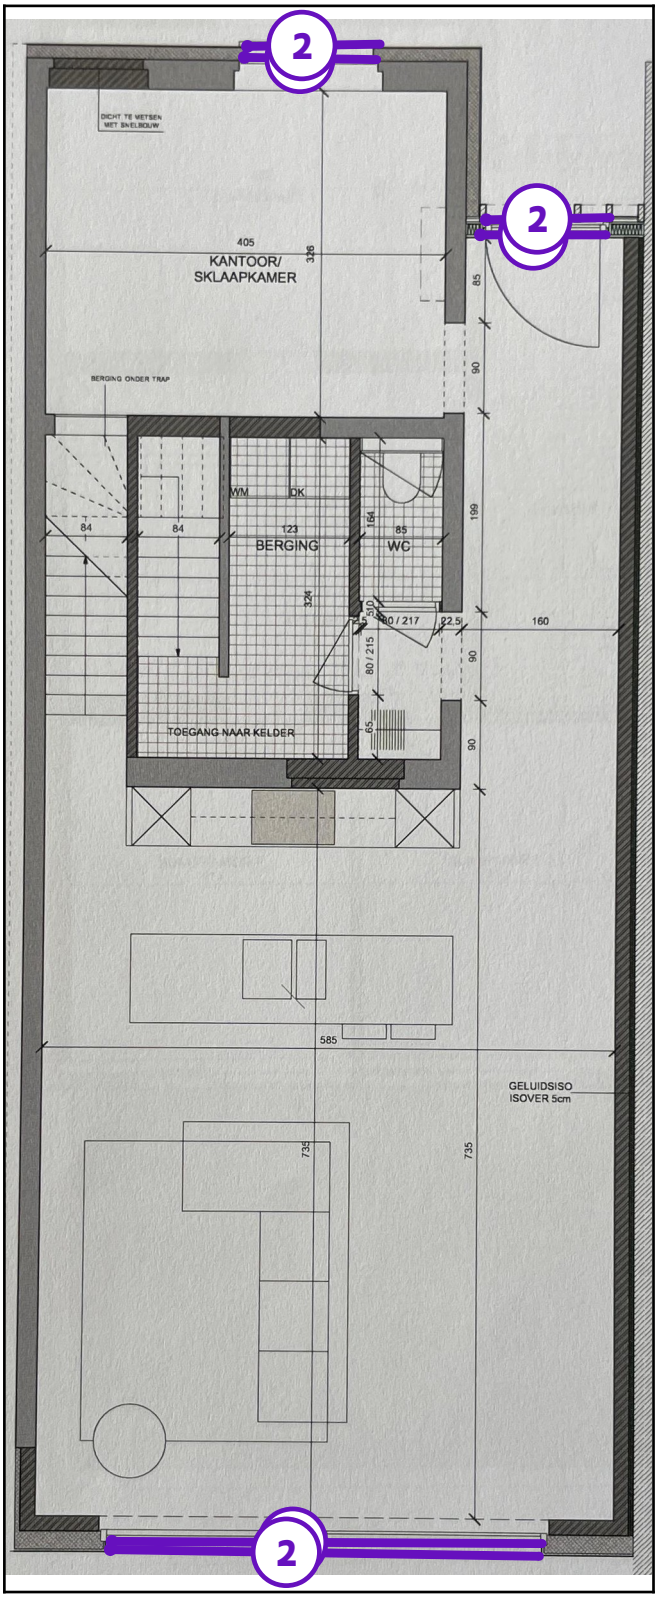
Plan 1.2: Gelijkvloers

2. Vensterbanken - Natuursteen	Advies	-
9. Ramen, Silicone - geen mastiek	Overige ruimte of materiaal	-

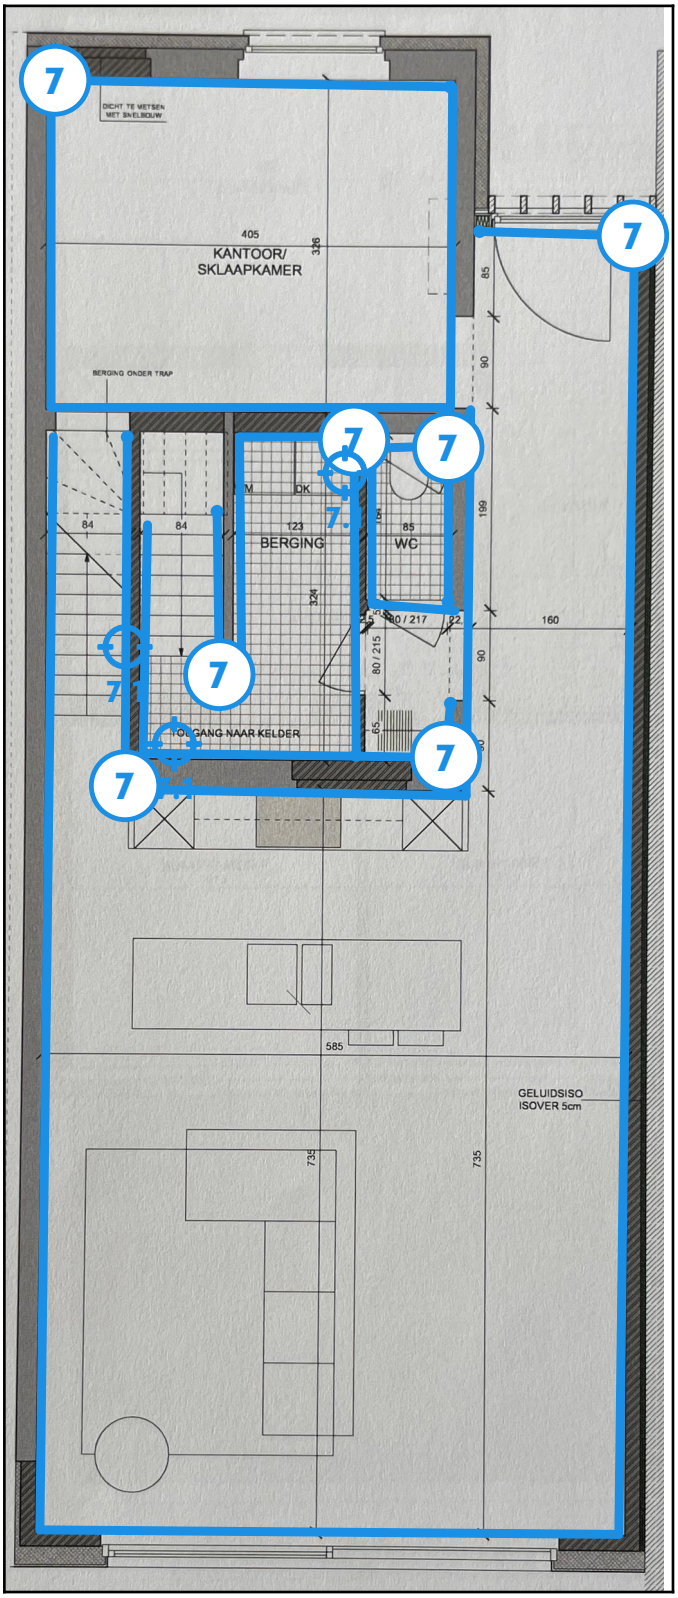
Plan 1.3: Gelijkvloers

7. Wandpleister	Geen asbest	-
7.1 Code: A1 - Wandpleister	Mengmonster	-

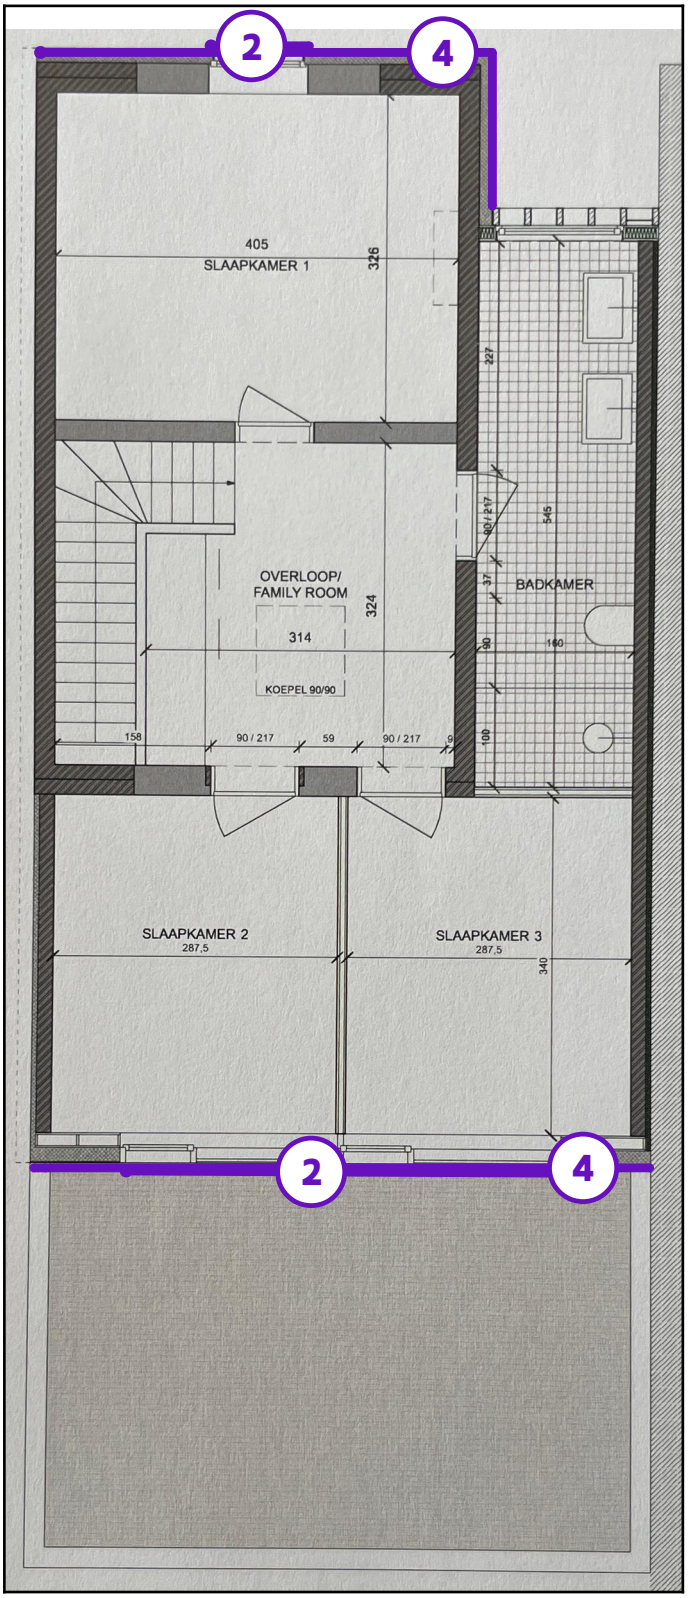
Plan 1.4: Verdieping

2. Vensterbanken - Natuursteen	Advies	-
4. Crepi - 2022	Advies	-

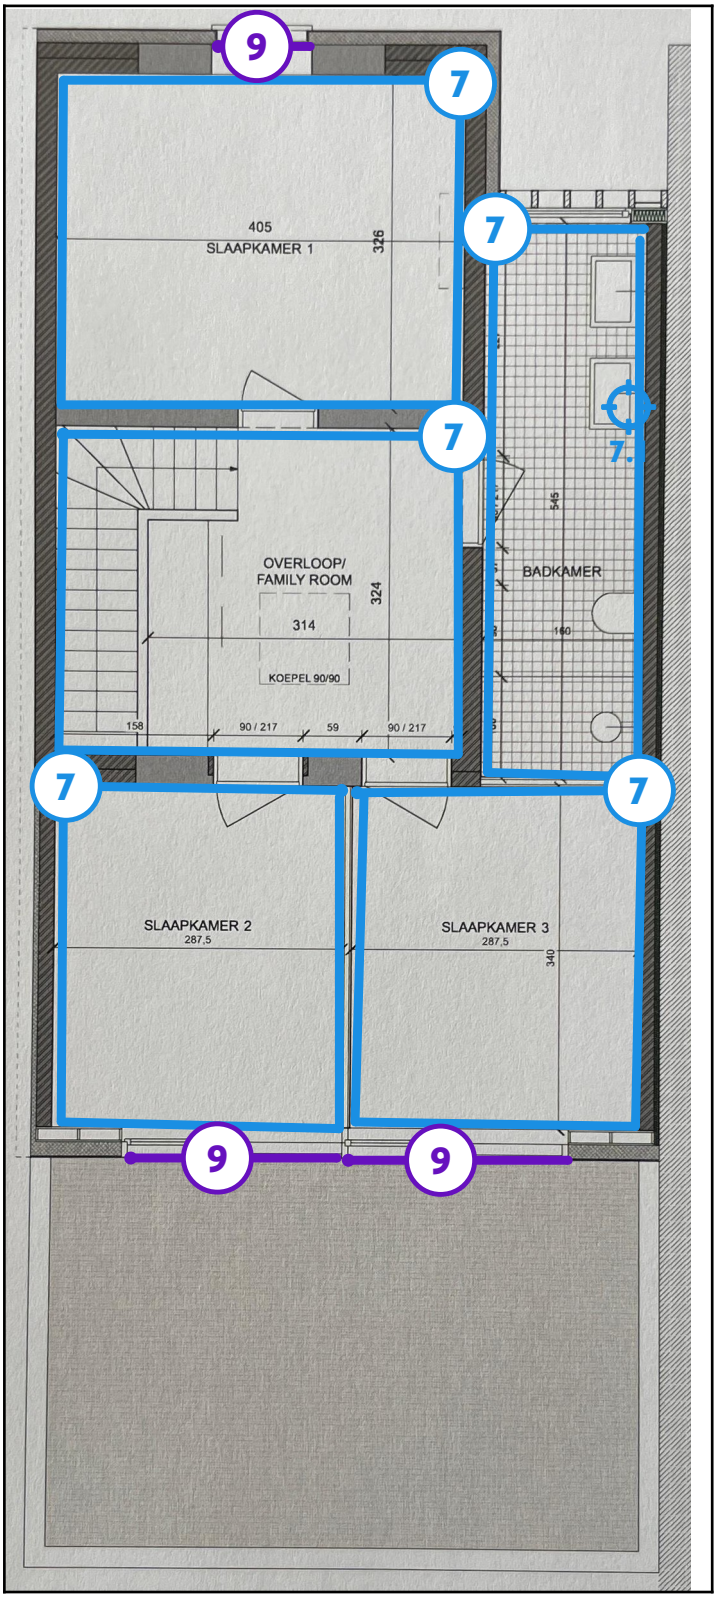
Plan 1.5: Verdieping

7. Wandpleister	Geen asbest	-
7.1 Code: A1 - Wandpleister	Mengmonster	-
9. Ramen, Silicone - geen mastiek	Overige ruimte of materiaal	-

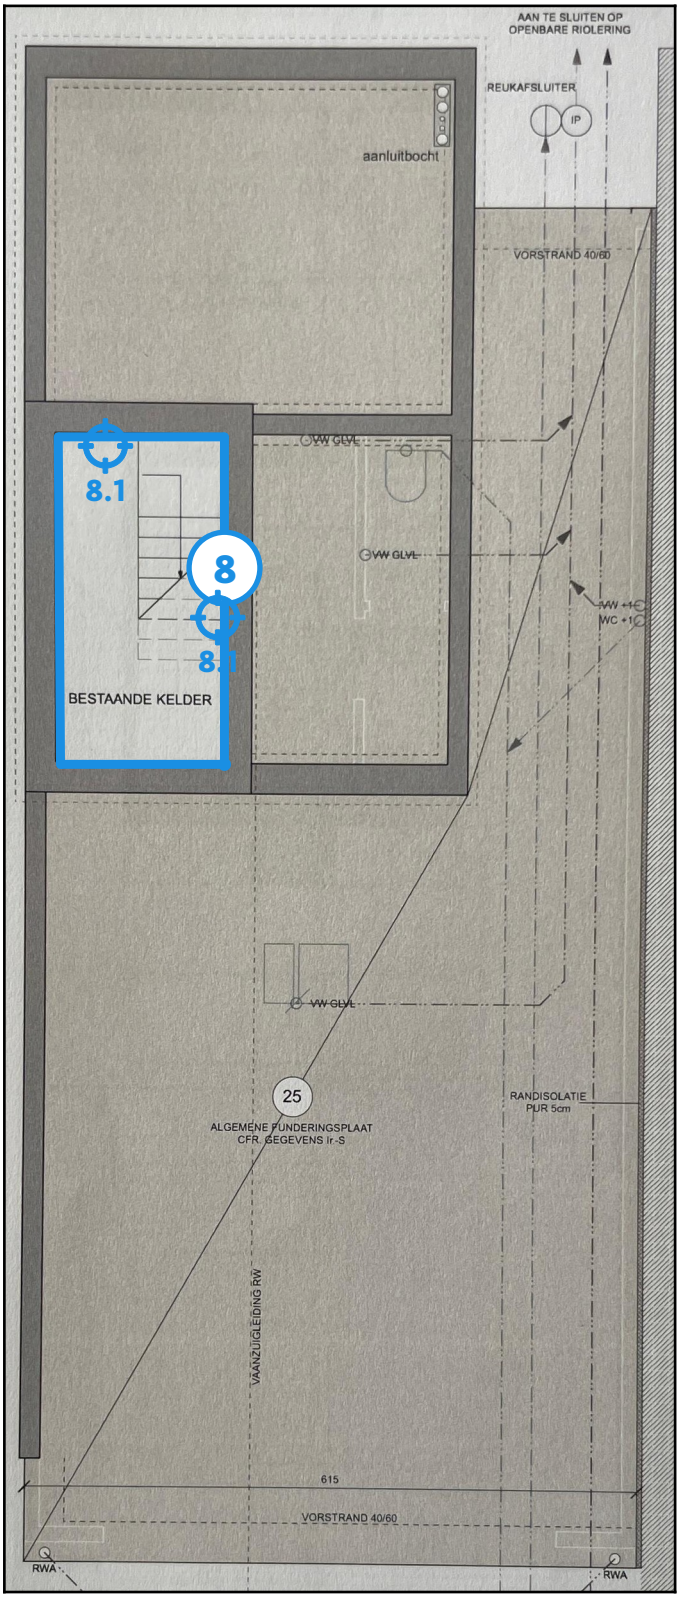
Plan 1.6: Kelder

8. Cementering binnen	Geen asbest	-
8.1 Code: A2 - Cementpleister kelder	Mengmonster	-

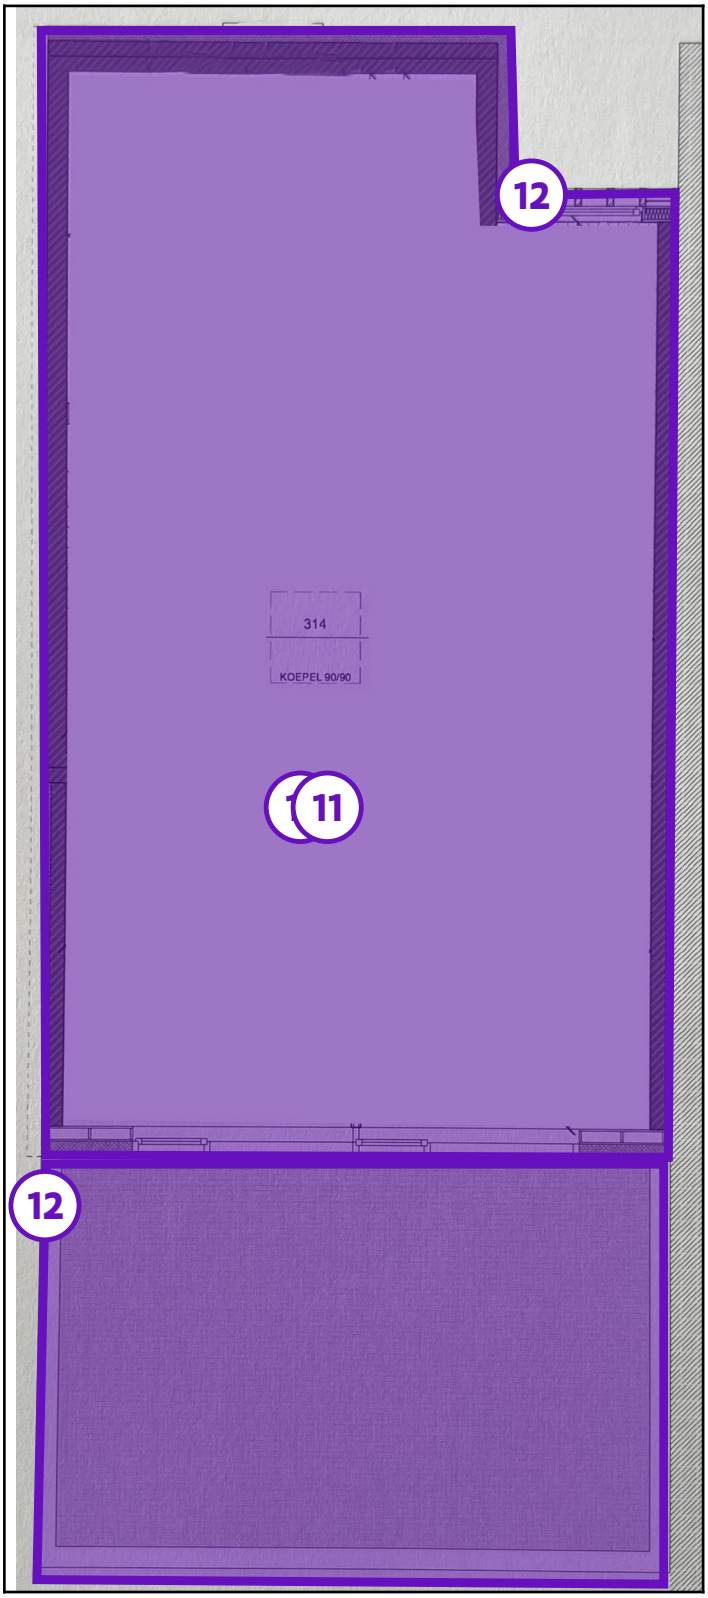
Plan 1.7: Dak

11. Materialen van rookgaskanalen - Niet verdacht	Overige ruimte of materiaal	-
12. Plat dak - EPDM	Overige ruimte of materiaal	-

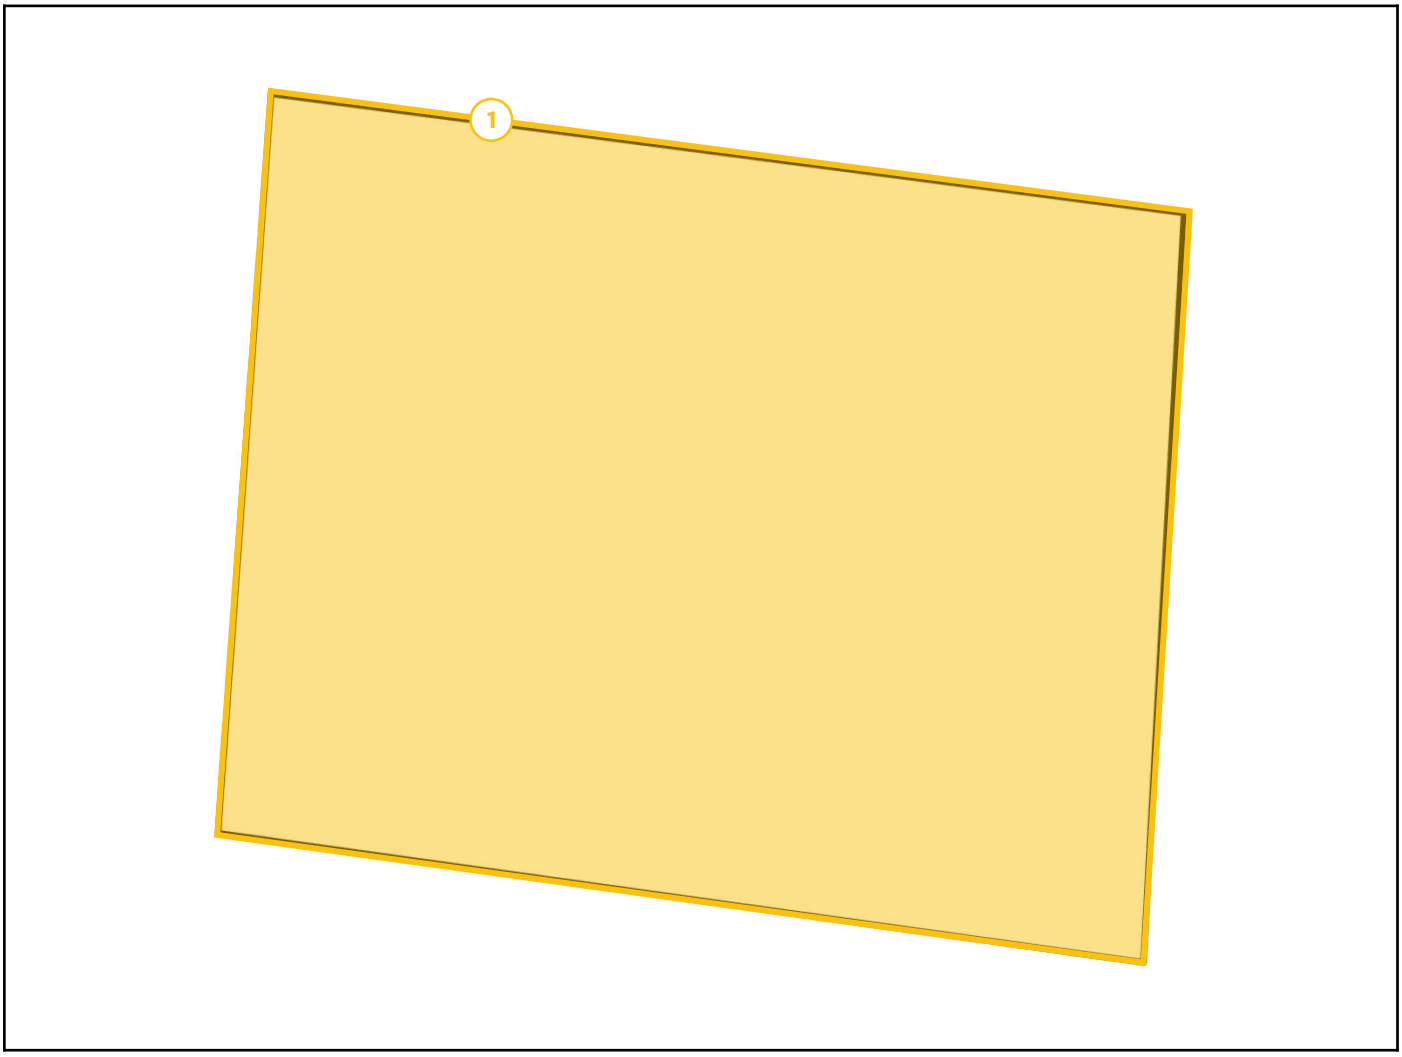
Plan 2.1: Tuinberging plan

Beschrijving	Type	Actie
1. Tuinberging 2022	Uitsluiting	-

Opmerking	De tuinberging is door de huidige eigenaar aangekocht en geplaatst in 2022. Er werd een e-mail voorgelegd als bewijs. Daardoor valt het tuinhuis buiten het onderzoek.

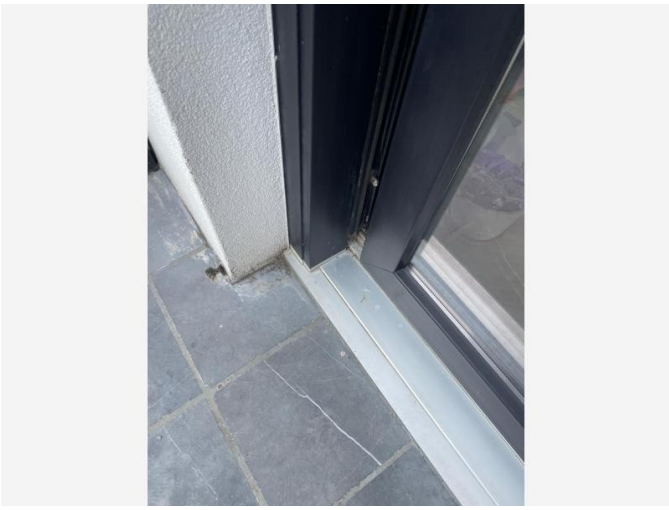
Beschrijving	Notitie	Terug te vinden op plannen
Fiche 9: Ramen, Silicone - geen mastiek	Er is aan de ramen en deuren geen asbestverdachte mastiek gebruikt maar silicone. Silcone is niet asbestverdacht.	Plan 1.2: Gelijkvloers Plan 1.5: Verdieping
Fiche 10: Materialen aan de stookketel Bulex	De CV ketel van het merk Bulex dateert uit het bouwjaar 2021 en daardoor kan gesteld worden dat er in deze CV ketel geen asbestverdachte materialen of onderdelen werden gebruikt. Het bouwjaar kon worden afgeleid uit seriemnummer op het typeplaatje onderaan de ketel.	-
Fiche 11: Materialen van rookgaskanalen - Niet verdacht	Dit gebouw heeft een recent kunststof rookafvoer kanaal voor de CV. Dit is niet asbestverdacht.	Plan 1.7: Dak
Fiche 12: Plat dak - EPDM	De dakbedekking van het plat dak is uitgevoerd in EPDM. EPDM is een rubberproduct wat niet asbestverdacht is. Van de mogelijke onderliggende lagen is geen identificatie en risicobeoordeling mogelijk en dit kan enkel via een destructieve monstername onderzocht worden, wat buiten de scope van dit niet-destructief onderzoek ligt. Bij structurele werkzaamheden aan het dak wordt geadviseerd eerst mogelijke onderlagen te laten analyseren op asbesthoudendheid. Door de aard van de 'Verbouwing' is het weinig waarschijnlijk dat hier een roofing onder de EPDM ligt.	Plan 1.7: Dak
