Asbestinventarisattest

Poletsestraat 48, 9690 Kluisbergen

Attestnummer : **20260706-000463.000**
Uitgegeven op : **06.07.2026**
Geldig tot : **06.07.2031**

Niet-asbestveilig

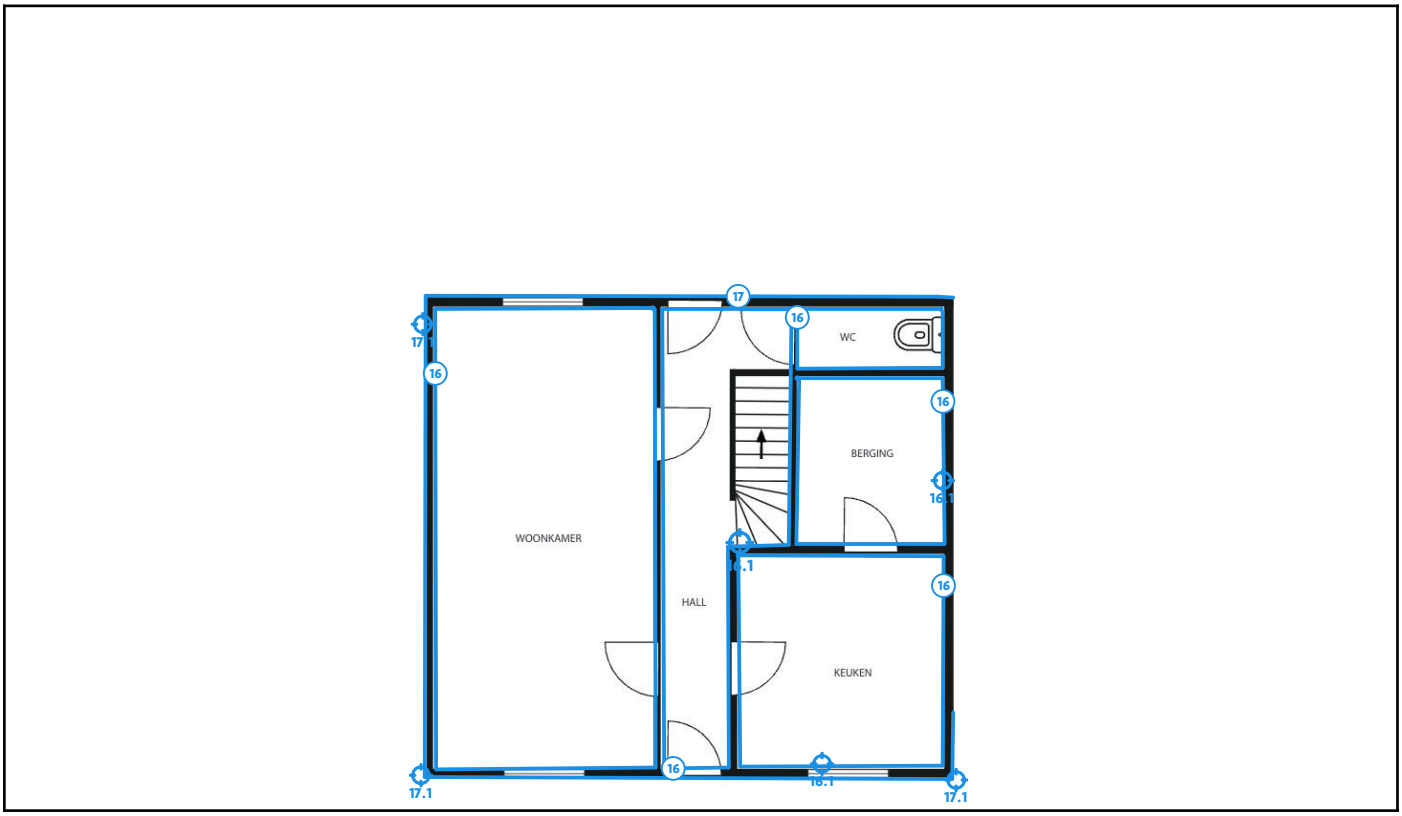
Plan 1.1: Gelijkvloers

Beschrijving	Type	Actie
16. Wandpleister	Geen asbest	-
16.1 Code: A1 - Wandpleister	Mengmonster	-
17. Crepi / cementering - buiten	Geen asbest	-
17.1 Code: A6 - Gevel Cementering	Mengmonster	-

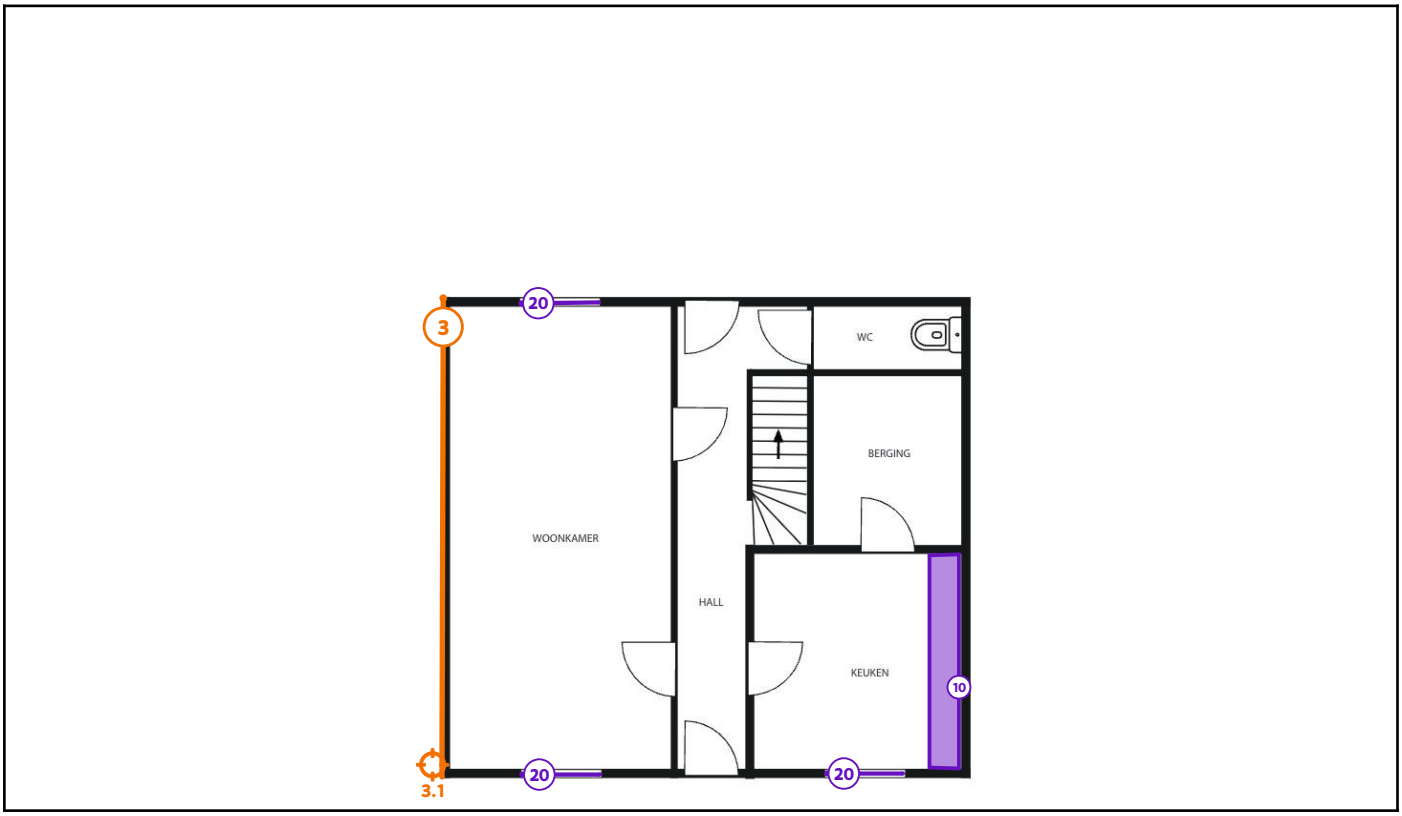
Plan 1.2: Gelijkvloers

Beschrijving	Type	Actie
3. Gevelleien	Asbestmateriaal	Verwijderen
3.1 Code: A5 - Gevelleien	Puntmonster	-
10. Recente keuken	Advies	-
20. Ramen, Silicone - geen mastiek	Overige ruimte of materiaal	-

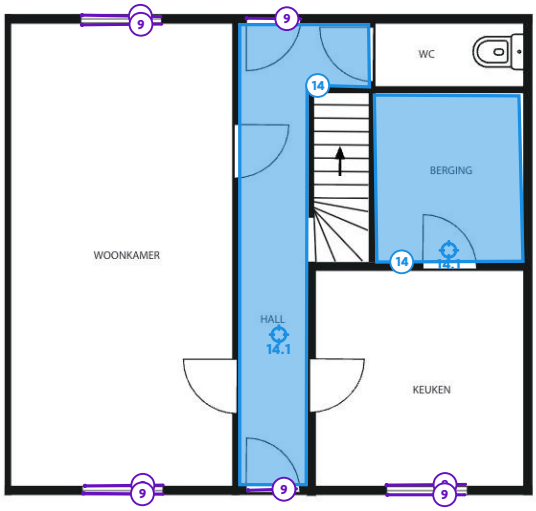
Plan 1.3: Gelijkvloers

Beschrijving	Type	Actie
9. Vensterbanken, dorpels - Natuursteen	Advies	-
14. Plafondpleister	Geen asbest	-
14.1 Code: A2 - Plafond pleister	Mengmonster	-

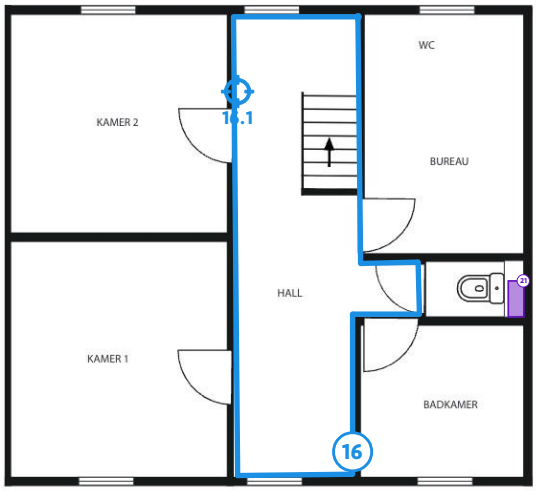
Plan 1.4: Verdieping

Beschrijving	Type	Actie
16. Wandpleister	Geen asbest	-
16.1 Code: A1 - Wandpleister	Mengmonster	-
21. CV-Boiler Remeha	Overige ruimte of materiaal	-

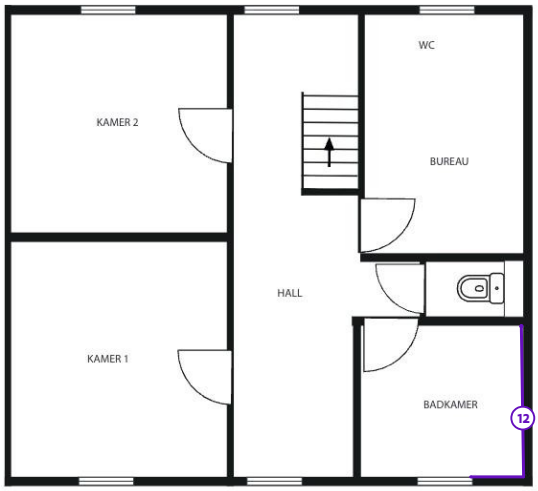
Plan 1.5: Verdieping

Beschrijving	Type	Actie
12. Tegellijm - Niet inspecteerbaar	Advies	-

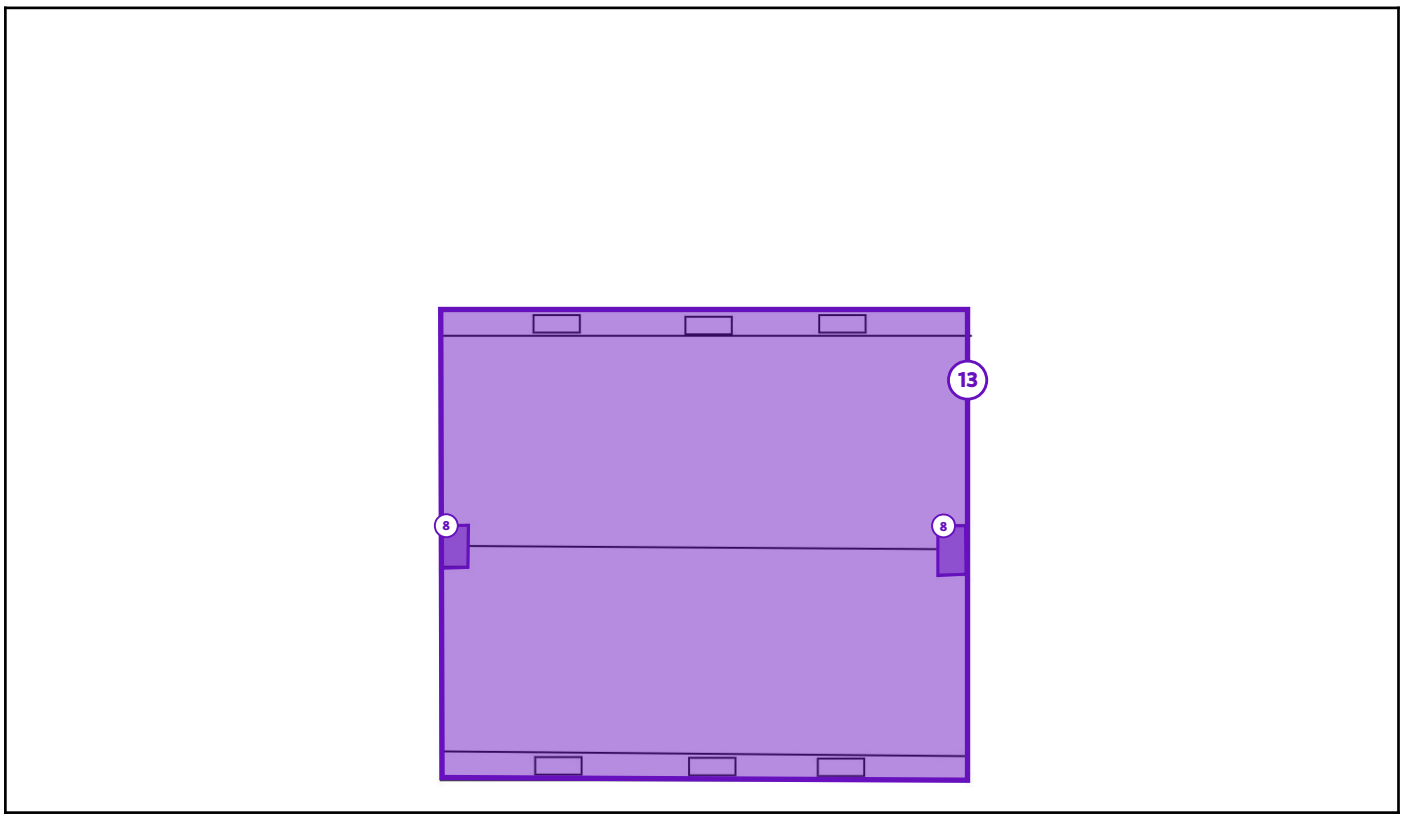
Plan 1.7: Dak Woning

Beschrijving	Type	Actie
8. Materialen van rookgaskanalen - Beperking	Beperking	-
13. Woning - Geen onderdak	Advies	-

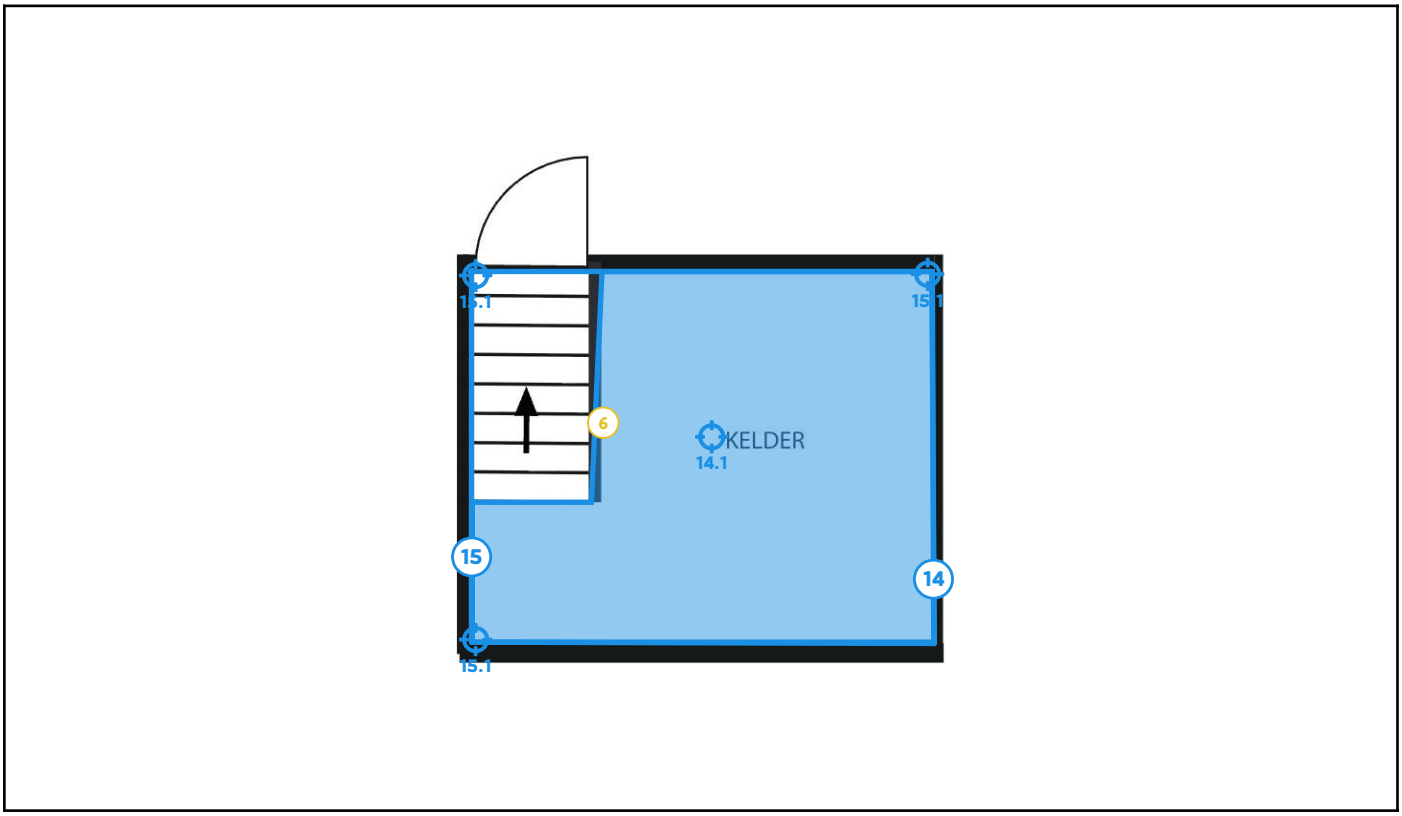
Plan 1.9: Kelder

Beschrijving	Type	Actie
6. Bakeliet sokket	Asbestmateriaal	Zorgvuldig beheren
14. Plafondpleister	Geen asbest	-
14.1 Code: A2 - Plafond pleister	Mengmonster	-
15. Cementering binnen	Geen asbest	-
15.1 Code: A8 - Cementering kelder	Mengmonster	-

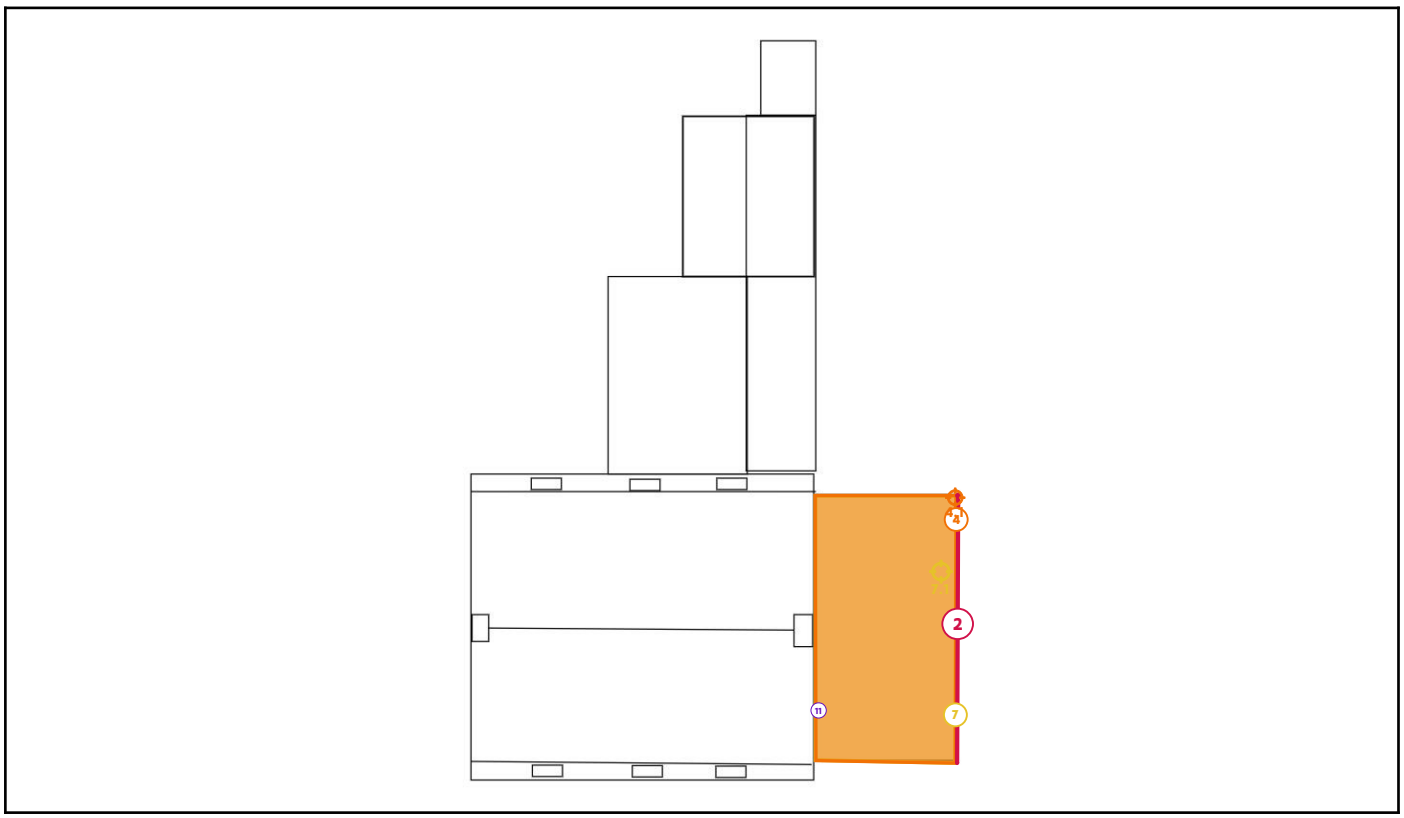
Plan 2.1: bijgebouwen

Beschrijving	Type	Actie
2. Sediment in dakgoot en regenwaterput	Asbestmateriaal	Dringend verwijderen
4. Golfplaten - Garage	Asbestmateriaal	Verwijderen
4.1 Code: A3 - Golfplaten garage	Puntmonster	-
7. Asbestcement Menuiserite plaat binnen	Asbestmateriaal	Zorgvuldig beheren
7.1 Code: A4 - Plafondplaat Menuiserite	Puntmonster	-
11. Digitale teller	Advies	-

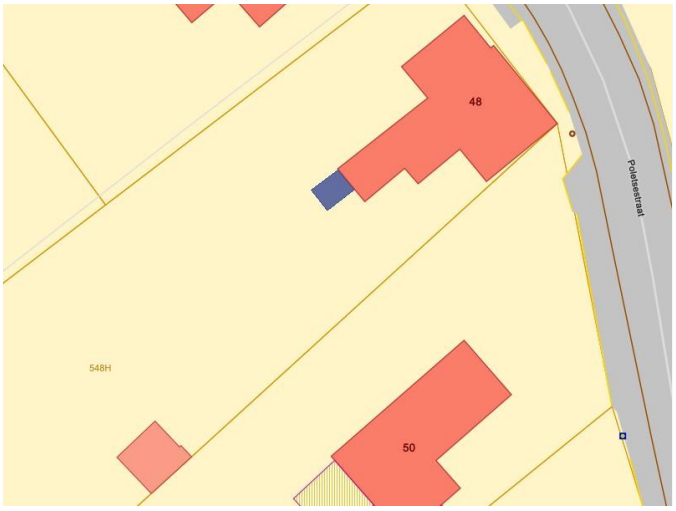
Plan 4.1: bijgebouwen

Beschrijving	Type	Actie
9. Vensterbanken, dorpels - Natuursteen	Advies	-
20. Ramen, Silicone - geen mastiek	Overige ruimte of materiaal	-

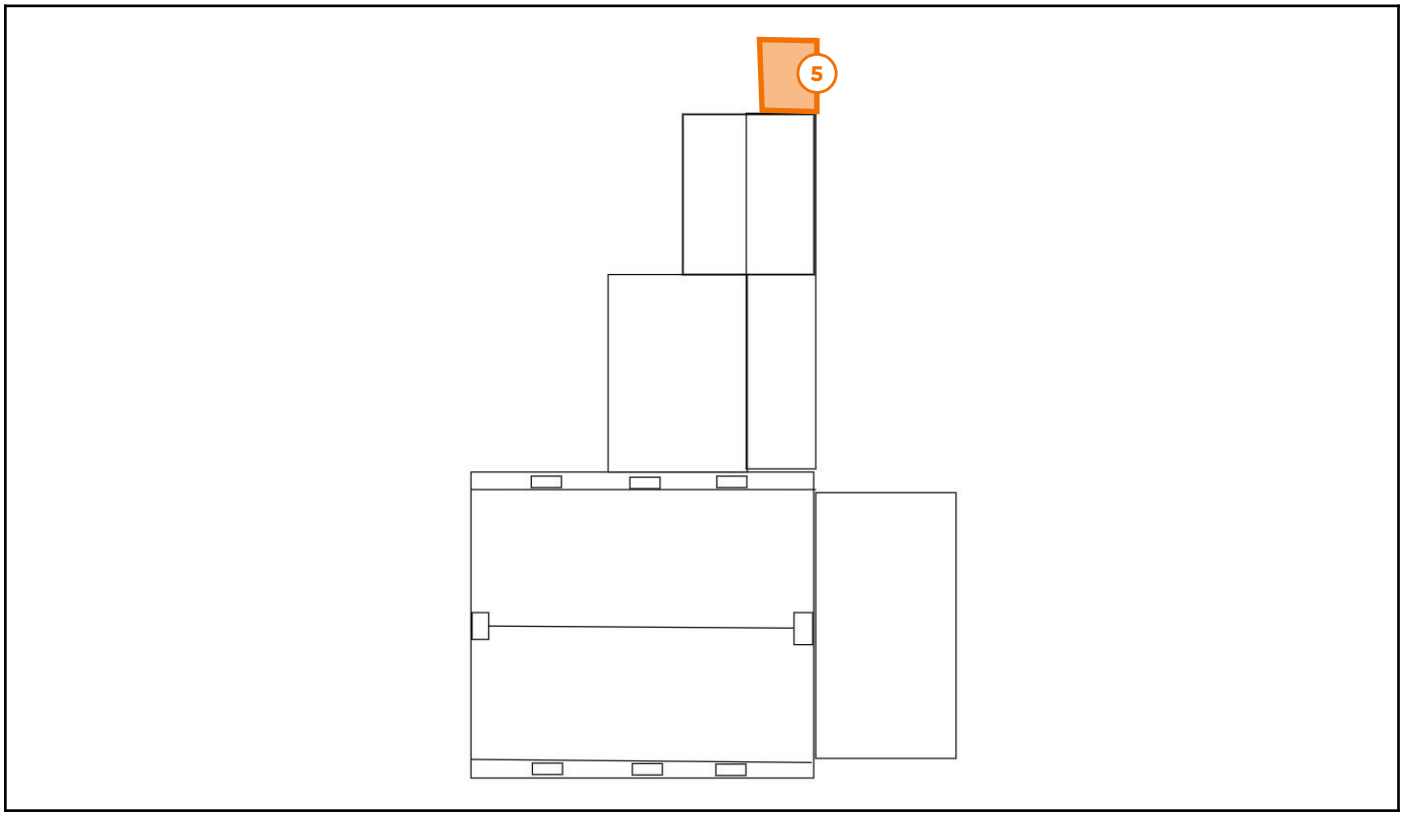
Plan 5.1: bijgebouwen

Beschrijving	Type	Actie
5. Golfplaten - Tuinberging + Stal	Asbestmateriaal	Verwijderen

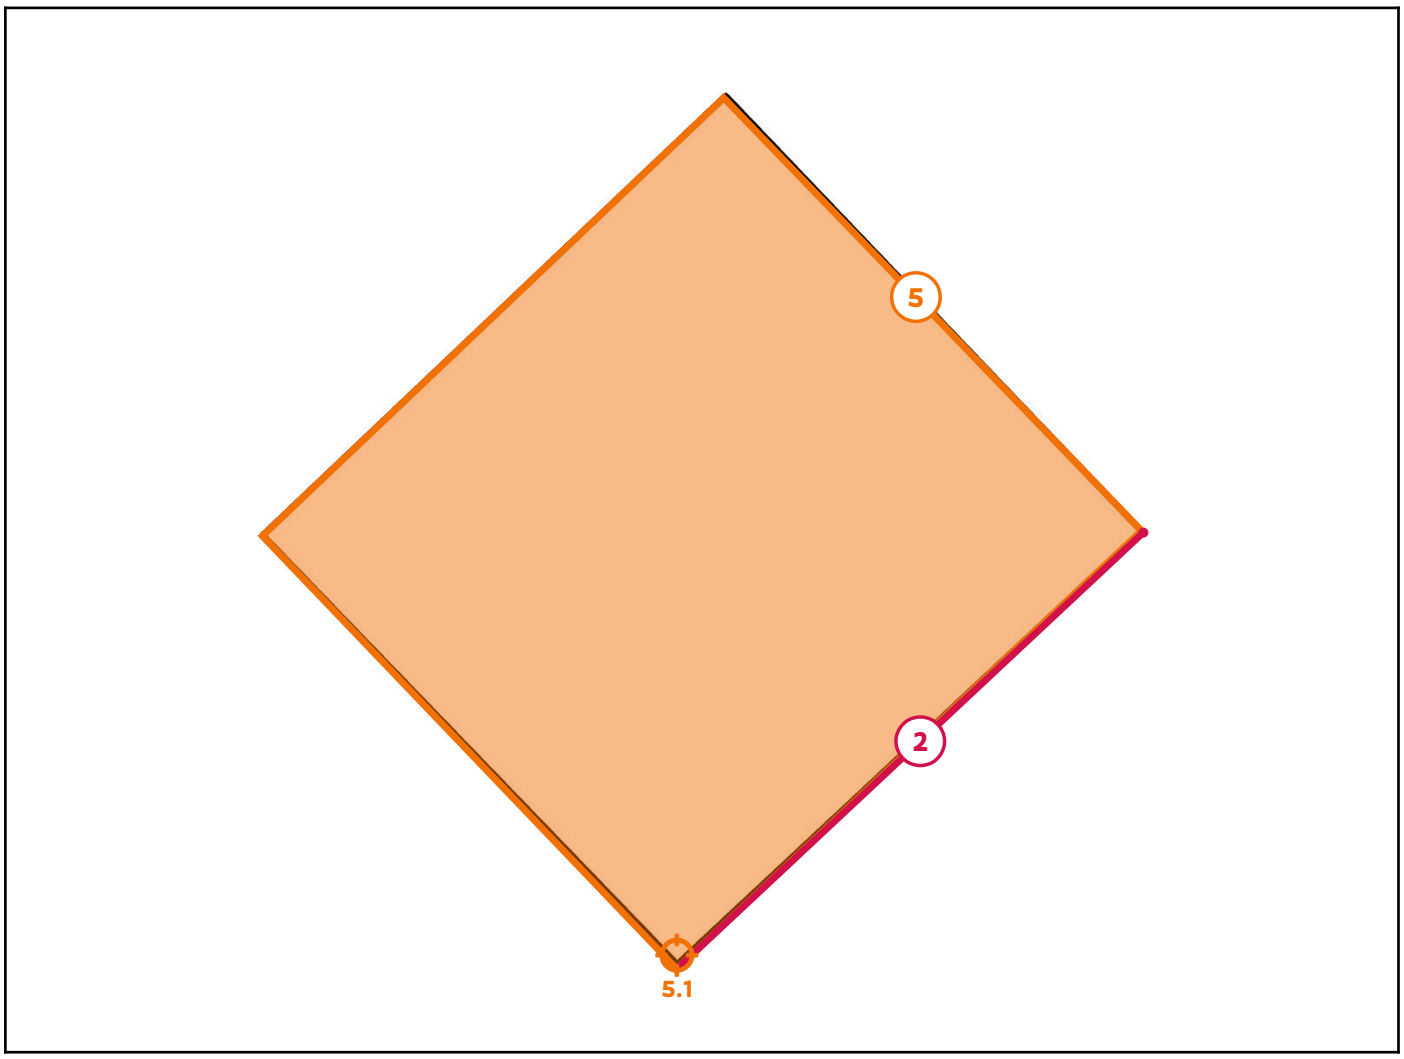
Plan 6.1: Stal plan

Beschrijving	Type	Actie
2. Sediment in dakgoot en regenwaterput	Asbestmateriaal	Dringend verwijderen
5. Golfplaten - Tuinberging + Stal	Asbestmateriaal	Verwijderen
5.1 Code: A7 - Golfplaat tuinberging	Puntmonster	-

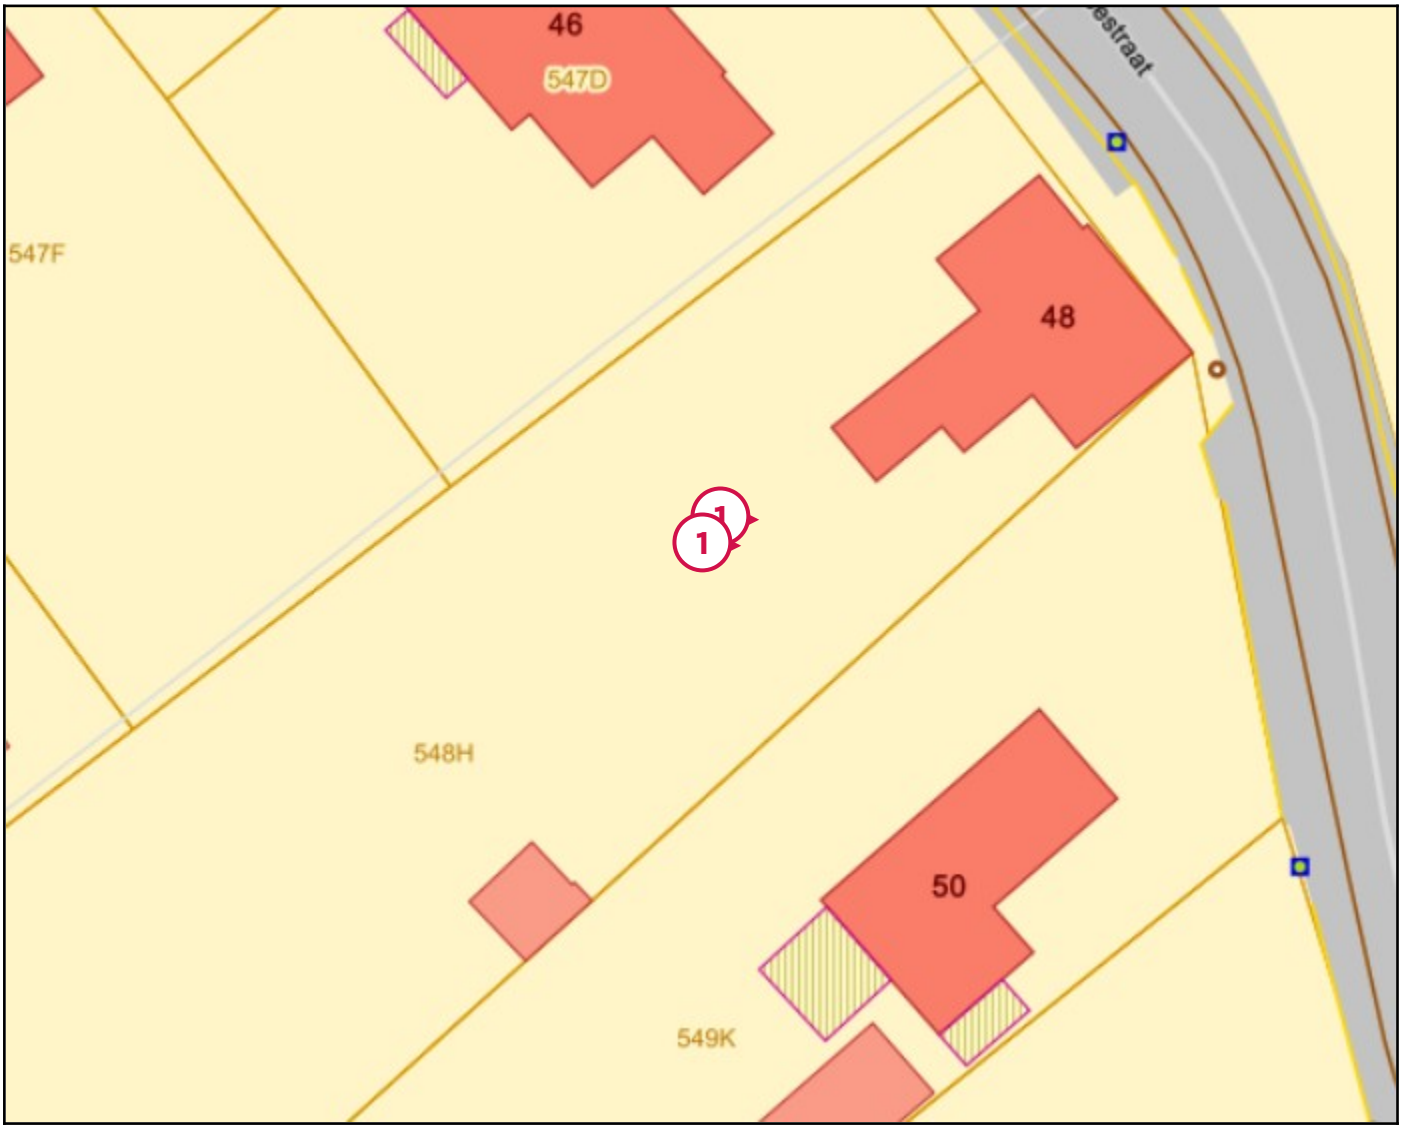
Plan 7.1: Vaststellingen buiten de constructies

Beschrijving	Type	Actie
1. Golfplaten Afval Buiten	Asbestmateriaal	Dringend verwijderen

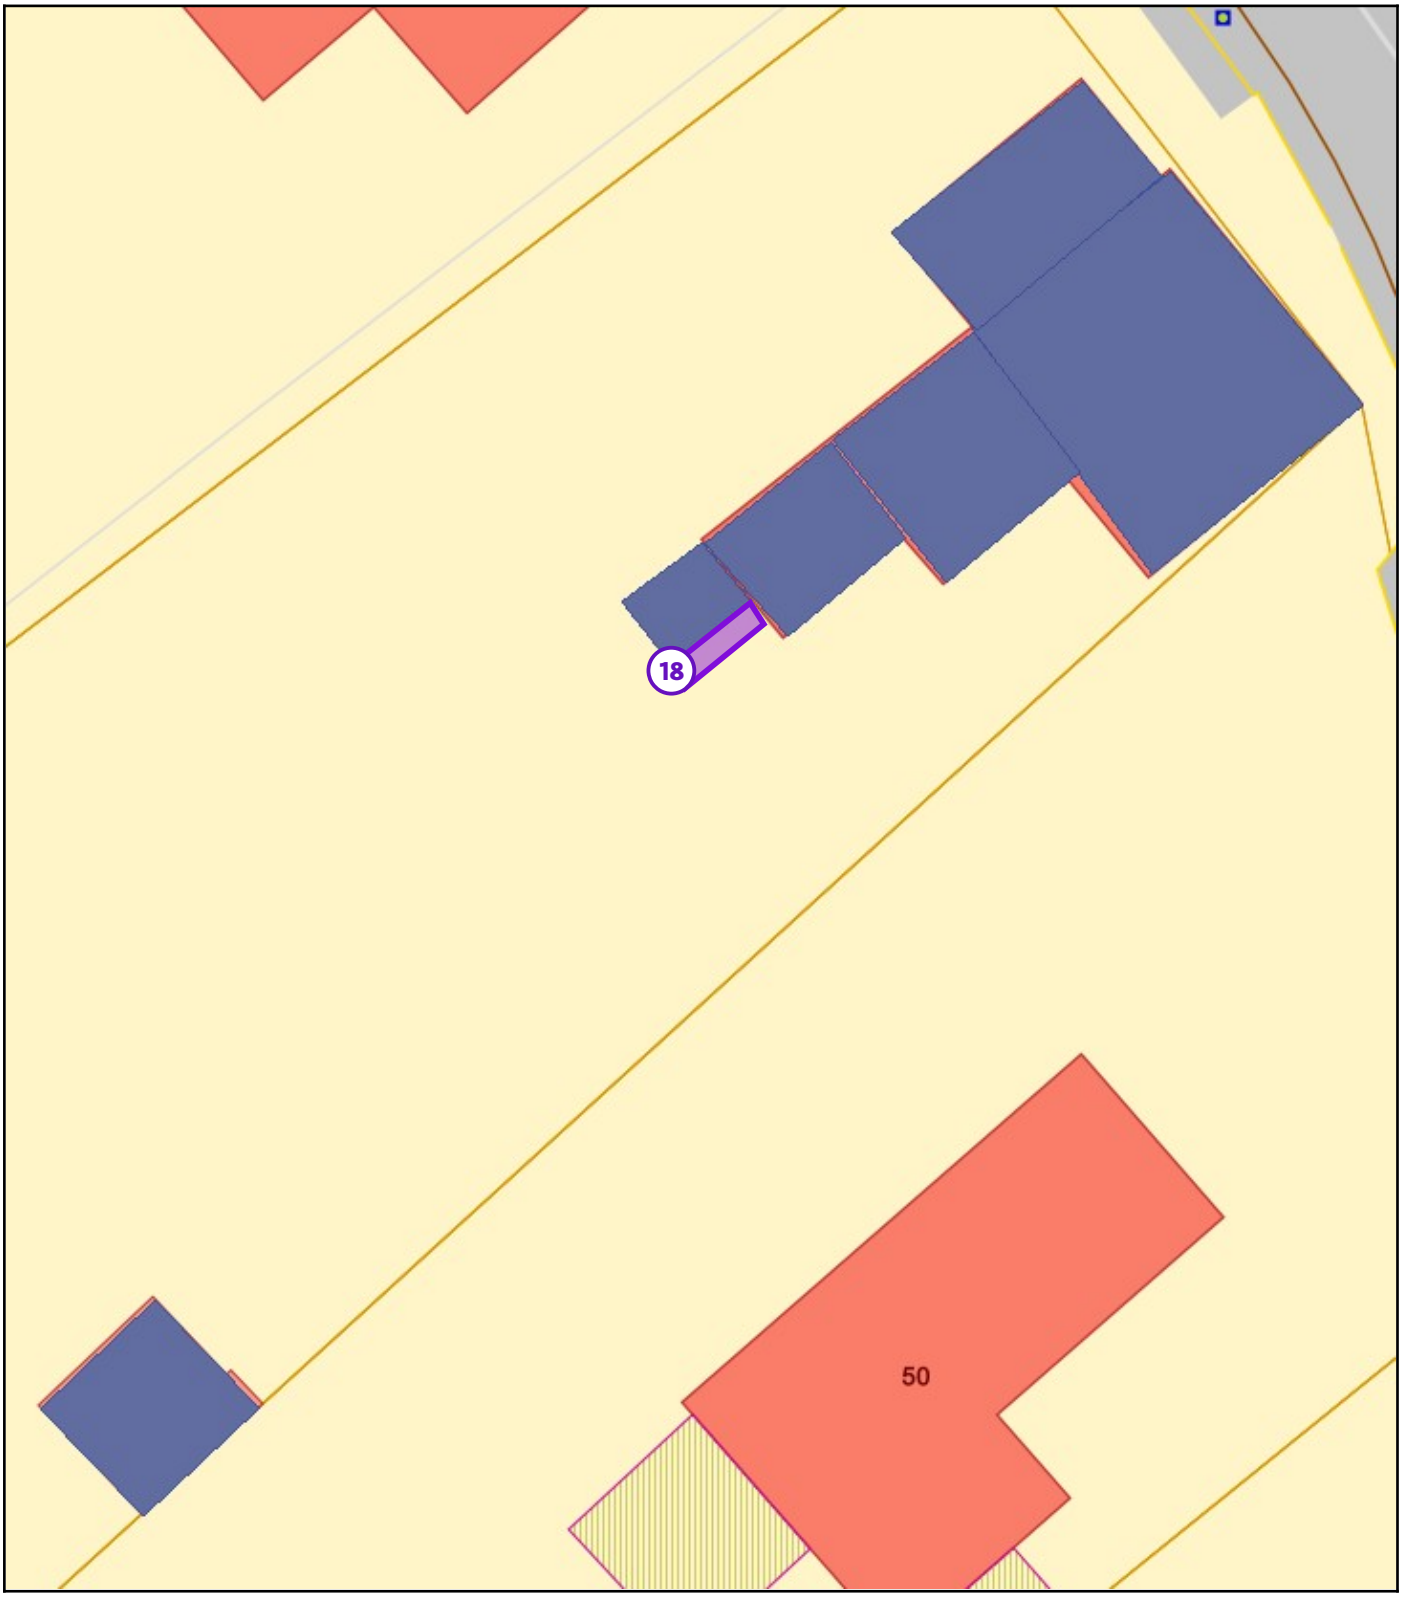
Plan 7.2: Afdruipzones/afvloeizones

18. afdruip golfplaten tuinhuis	Afdruipzone/afvloeizone	-

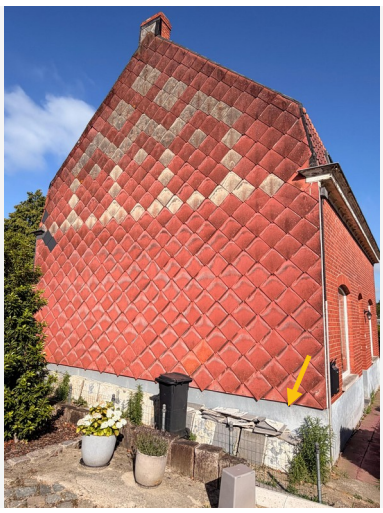
Fiche 3: Gevelleien

Eindbeoordeling materiaalrisico	Verhoogd materiaalrisico en/of verhoogde kans op vezelvrijgave

Gebondenheid	Categorie 1: hechtgebonden in oorsprong
Asbestsoort (vezeltype)	Alleen chrysotiel aanwezig
Asbestconcentratie	Laag (< 50%)
Afschermingsgraad van het gehele materiaal	Geheel of deels vrij aan de buitenlucht, maar geen contact met binnenlucht
Toestand van het materiaal	Matig beschadigd, matig verweerd

#	Type	Referentie	Resultaat
3.1	Puntmonster	A5 - Gevelleien	Chrysotiel

Beschrijving	Gevelleien
Omgeving	Buiten
Primaire drager	Wand buitenschil
Asbestmateriaal	Dak- en gevelbekleding - Lei, shingle
Bindmiddel van asbestmateriaal	Cement
Gebondenheid op basis van bindmiddel	Hecht
Hoeveelheid (oppervlakte - aantal)	• 30,00 m^2 - 1 stuk
Totale oppervlakte	30,00 m^2
Eenvoudig bereikbaar	Ja
Bevestigingswijze	• Geklemd • Genageld, geniet
Identificatiemethode	Een monstername door de asbestdeskundige met laboanalyse door een asbestlabo.
Destructieve handeling voor identificatie	Nee
Opmerking	De hoeveelheid is een inschatting. Het staal werd genomen vooraan onder rechts.

- Zorg voor een veilig beheer. Vermijd het beschadigen van het asbestmateriaal. Controleer de toestand jaarlijks op wijzigingen.
- Verwijder dit asbestmateriaal zo snel mogelijk. Volg de toestand goed op.
- Hemelwater dat afspoelt van asbestcement daken of gevels kan asbestdeeltjes bevatten. Gebruik het enkel voor gesloten circuits (bv. spoelen toiletten). Reinig na het vervangen van het dak of de gevel de dakgoten en regenwaterput of -ton om asbesthoudend sediment of slib te verwijderen

De leien een voor een afnemen zonder te breken of beschadigen. Vooraf eerst de leien fixeren. Als de leien stevig vernageld zitten, dan voorzichtig loswrikken zonder te beschadigen en/of eventueel verwijderen

onder constante verneveling. Breken, slijpen boren en zagen vermijden. Gooi het asbest nooit naar beneden, maar breng het voorzichtig naar de begane grond. Het materiaal fixeren, luchtdicht dubbel verpakken in stevig plastic folie, afvoeren als asbestafval (containerpark of geregistreerde inzamelaar). Informeer u bij het lokale containerpark over hoe en hoeveel u van deze golfplaten mag aanleveren.

Gezien de grote hoeveelheid en het menuiserite onderdak is het aan te raden om met een dakwerker te werken die opgeleid is om asbesthoudende dak- of gevelleien te verwijderen (vraag naar het opleidingsattest "eenvoudige handelingen met asbest"). Meer info op https://ovam.vlaanderen.be/asbestdaken-en-gevels

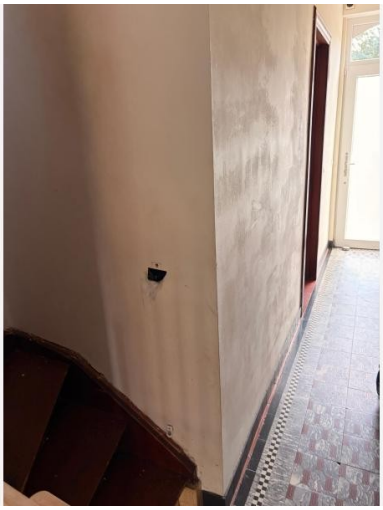
Fiche 16: Wandpleister

Geen asbest

Beschrijving	Wandpleister
Omgeving	Binnen
Primaire drager	Binnenwand
Bindmiddel van materiaal	Gips - kalk
Gebondenheid op basis van bindmiddel	Niet-hechtgebonden
Hoeveelheid (oppervlakte - dikte - aantal)	• 200,00 m^2 - 1,50 cm - 1 stuk
Totaal volume	3,00 m^3
Identificatiemethode	Een monstername door de asbestdeskundige met laboanalyse door een asbestlabo.
Destructieve handeling voor identificatie	Nee
Opmerking	De hoeveelheid is een inschatting. De stalen werden genomen in een vochtige ruimte: De keuken, in de traphal onderaan de trap, en gewone ruimte: De hall op de verdieping en de berging. Staalname in een stooklokaal was niet mogelijk omdat die in gipskarton platen is afgewerkt. Op de verdieping zijn de meeste wanden in gipskarton platen afgewerkt.

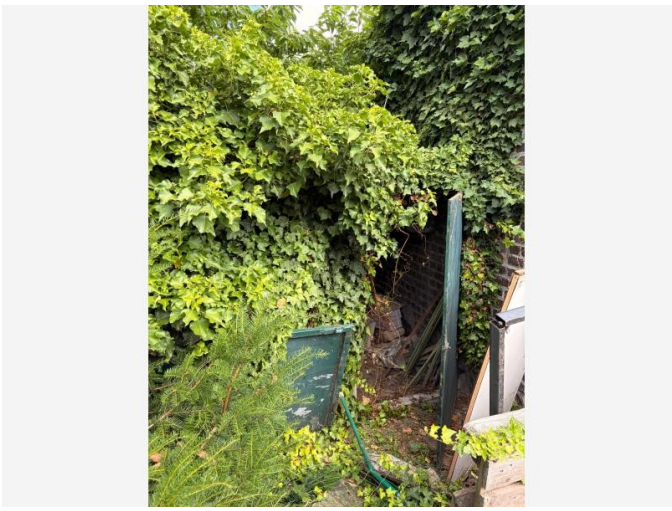
Fiche 18: afdruip golfplaten tuinhuis

Afdruipzone/afvloeizone
