Verslag huishoudelijke elektrische installatie op laagspanning en zeer lage spanning

Referentie: **013-20260507-04**	Datum controle: **07/05/2026**
Keurder: **013**

Eigenaar:	**Mauroo Maria**	EAN-code:	**541448820070407714**
Adres installatie:	**Leenriestraat 8, 8791 - Beveren**	Nummer teller(s):	**1lgz0572798481**
		Distributienetbeheerder installatie:	**Fluvius**

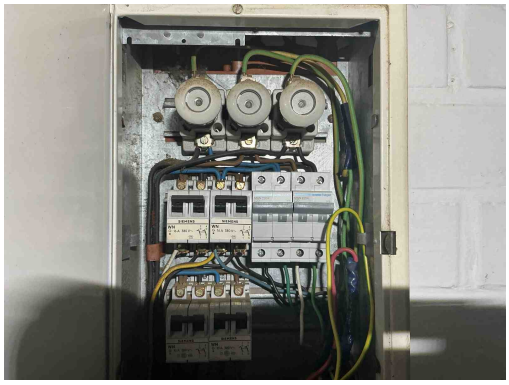
B17 - De voedingsspanning is niet op elk bord vermeld (Boek 1: 3.1.3.3).

B04 - De aanduiding van de kringen, klemmen en/of schakelapparatuur ontbreekt, is onjuist of is onvolledig (Boek 1: 3.1.3.1/5.1.6.1).

B06 - Het elektrisch verdeelbord heeft niet de minimale beschermingsgraad IPXX-B in een gewone ruimte (Boek 1: 4.2.2.3).

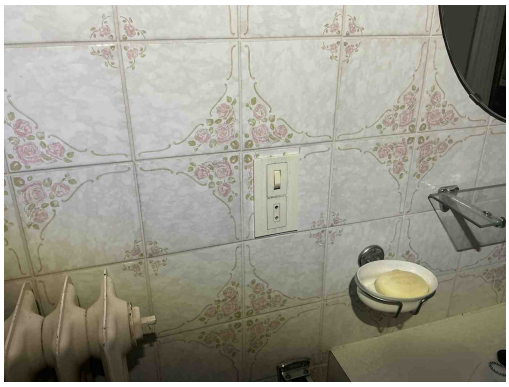
A20 - Er bevindt zich een contactdoos zonder beschermingsgeleider in de elektrische installatie. Deze is niet geplaatst achter een differentieelstroombeschermingsinrichting met grote (max. 30mA) of zeer grote (max. 10mA)gevoeligheid.
Opmerking: Oa living

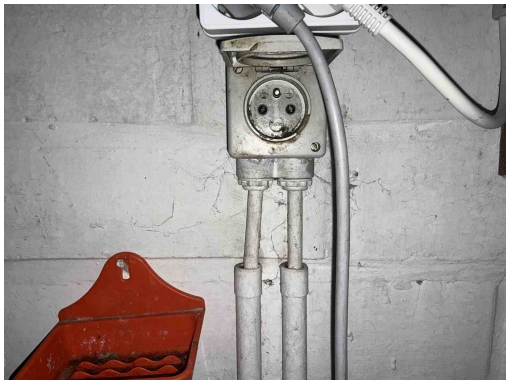
A20 - Er bevindt zich een contactdoos zonder beschermingsgeleider in de elektrische installatie. Deze is niet geplaatst achter een differentieelstroombeschermingsinrichting met grote (max. 30mA) of zeer grote (max. 10mA)gevoeligheid.
Opmerking: Oa living

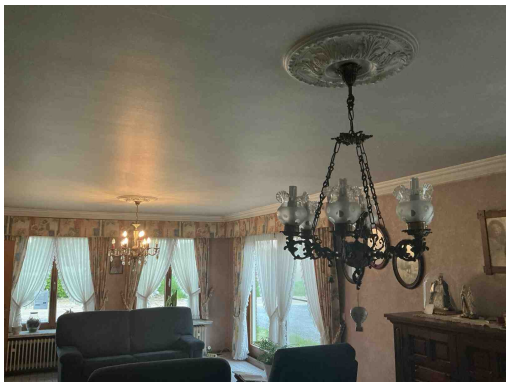
T23 - Het elektrisch materiaal is beschadigd. (Boek 1: 1.4.1.3).
Opmerking: Oa kap ontbreekt armatuur
