Asbestinventarisattest

Leenriestraat 8, 8791 Waregem

Attestnummer : **20260825-000096.000**
Uitgegeven op : **25.08.2026**
Geldig tot : **25.08.2036**

Niet-asbestveilig

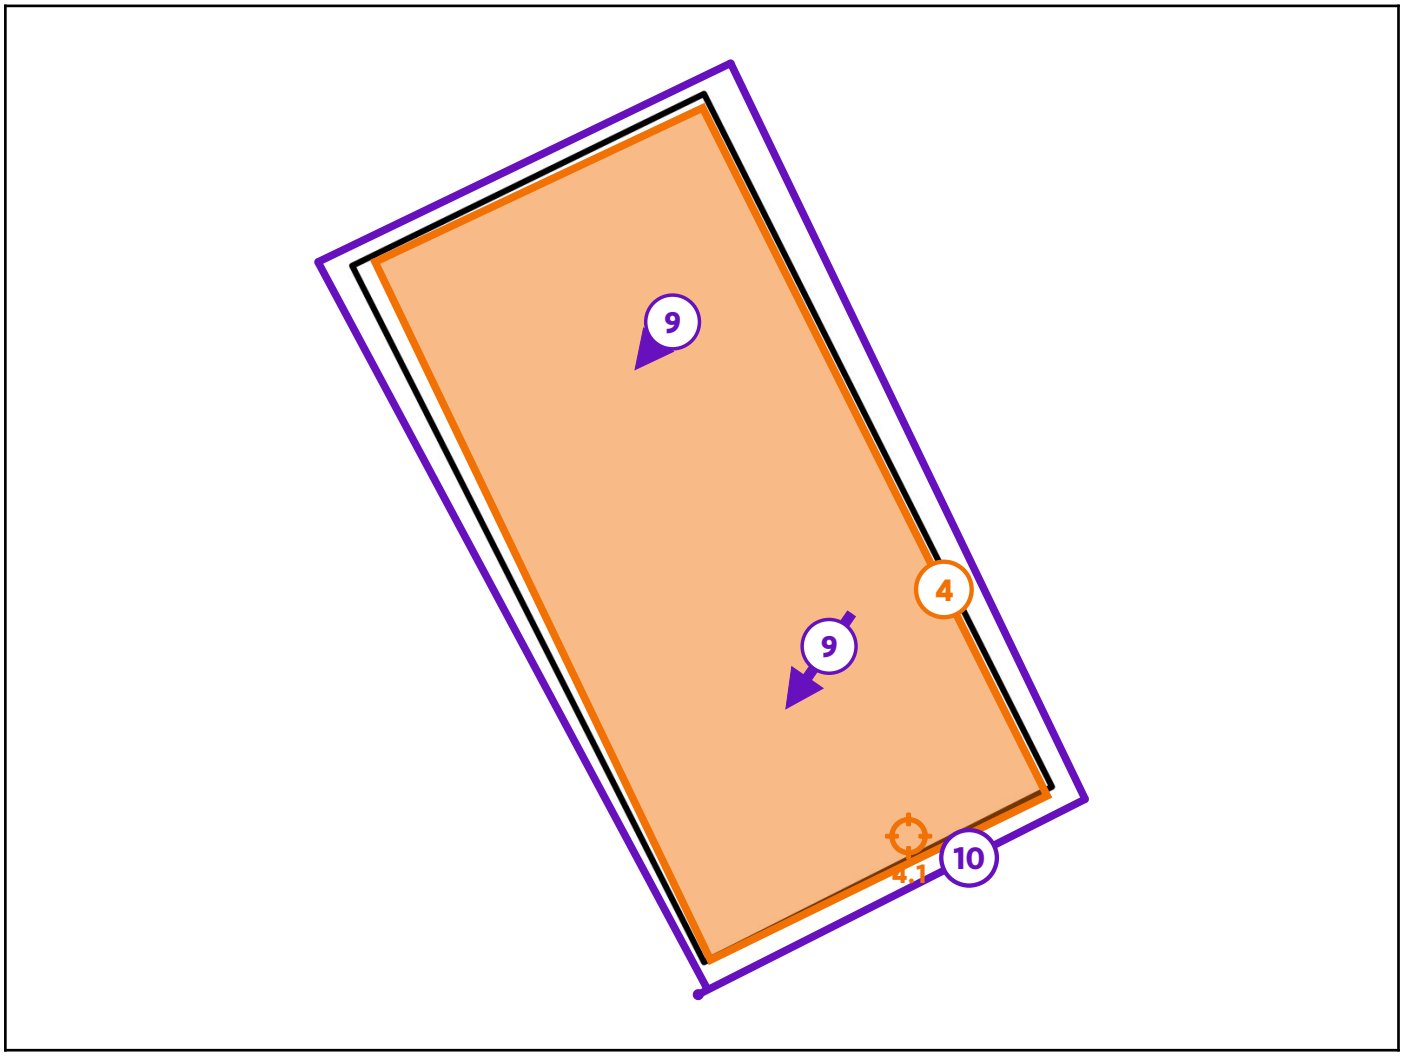
Plan 1.1: Hoofdgebouw plan

Beschrijving	Type	Actie
4. 3 Dakleien (met staalname)	Asbestmateriaal	Verwijderen
4.1 Code: 3	Puntmonster	-
9. Schouw	Beperking	-
10. Slib regenton en dakgoten	Puin, steenslag, (water)bodem	-

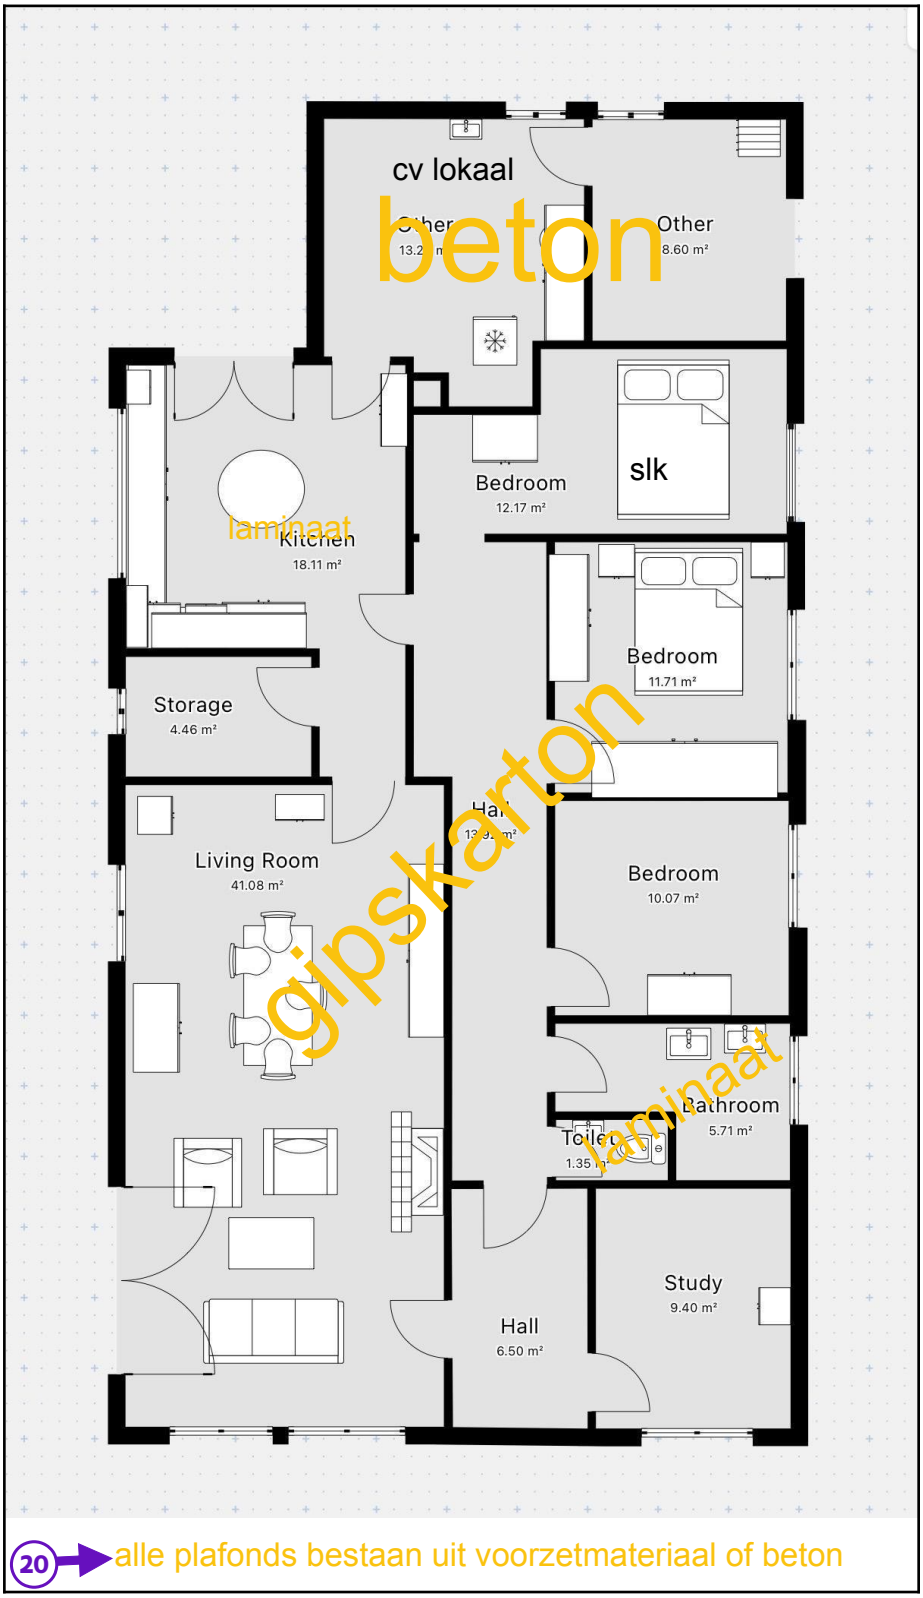
Plan 1.2: Gelijkvloers wanden

15. 6 Cementen smeerlaag binnen	Geen asbest	-
15.1 Code: 6	Mengmonster	-
16. 1 Pleister Wand (met enkele valse wanden)	Geen asbest	-
16.1 Code: 1	Mengmonster	-

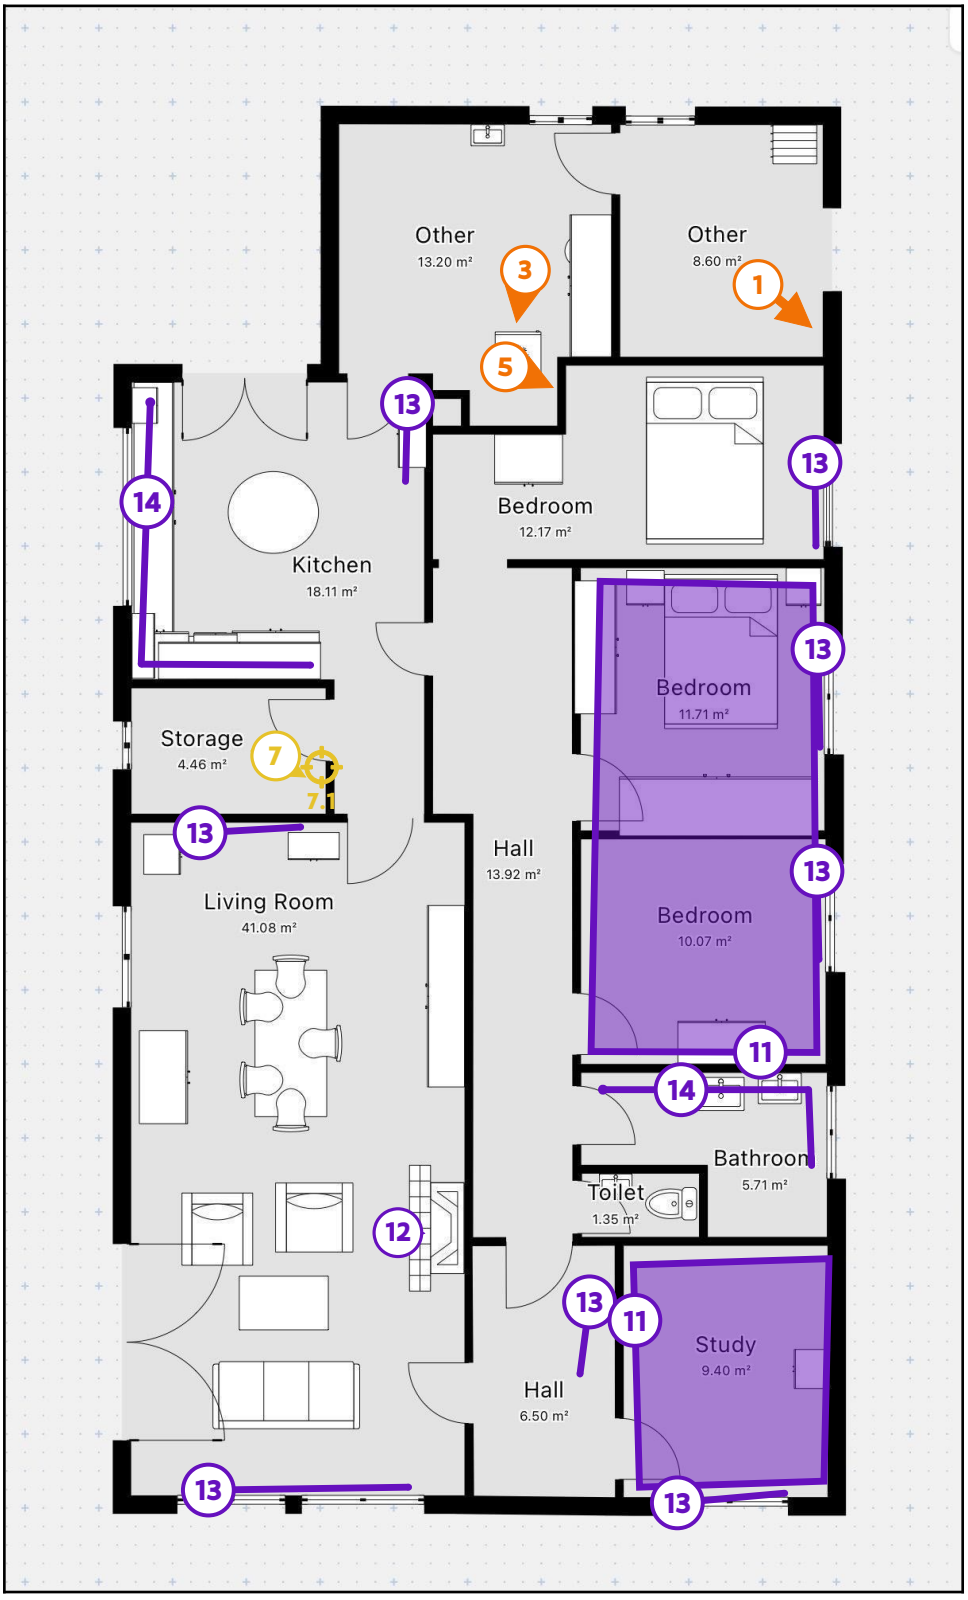
Plan 1.4: Gelijkvloers grondplan

1. Bakeliet contactdoos eigendom van electriciteitsmaatschappij	Asbestmateriaal	Verwijderen
3. Pakking ketel	Asbestmateriaal	Verwijderen
5. Bakeliet zekeringkast	Asbestmateriaal	Verwijderen
7. 2 AC afvoerbuis (visueel vastgesteld)	Asbestmateriaal	Zorgvuldig beheren
7.1 Code: 2	Puntmonster	-
11. Vinylvloer niet verdacht	Advies	-
12. Kachelkoord (visueel niet verdacht)	Advies	-
13. Radiatoren	Advies	-
14. Tegellijm niet zichtbaar	Advies	-

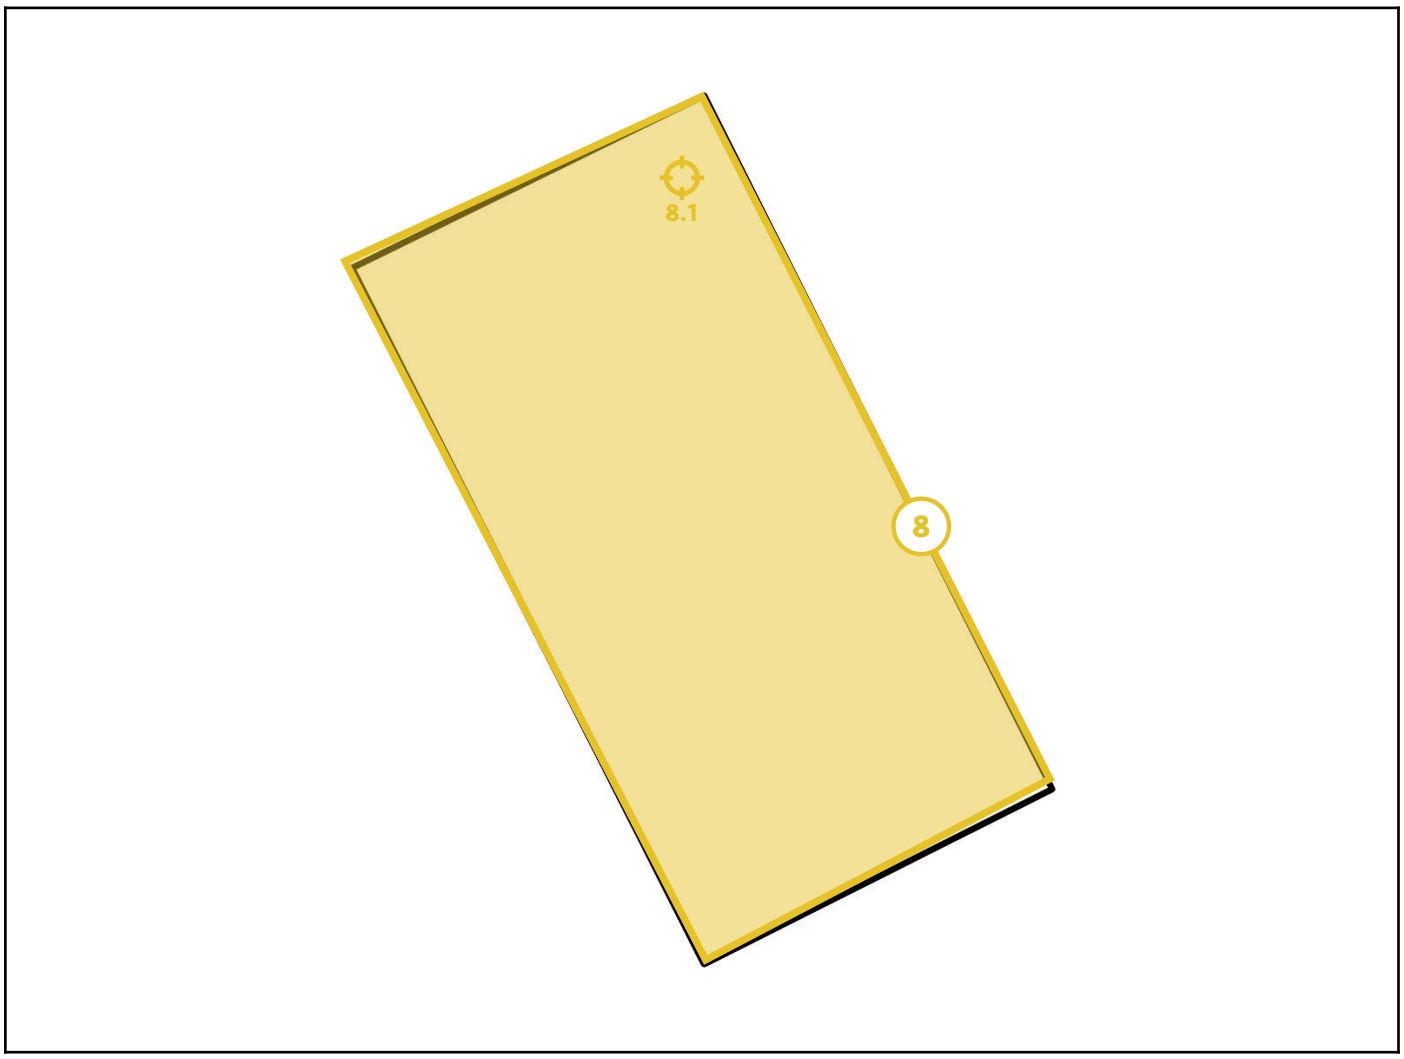
Plan 1.5: Hoofdgebouw plan

Beschrijving	Type	Actie
8. 7 Onderdak (met staalname)	Asbestmateriaal	Zorgvuldig beheren
8.1 Code: 7	Puntmonster	-

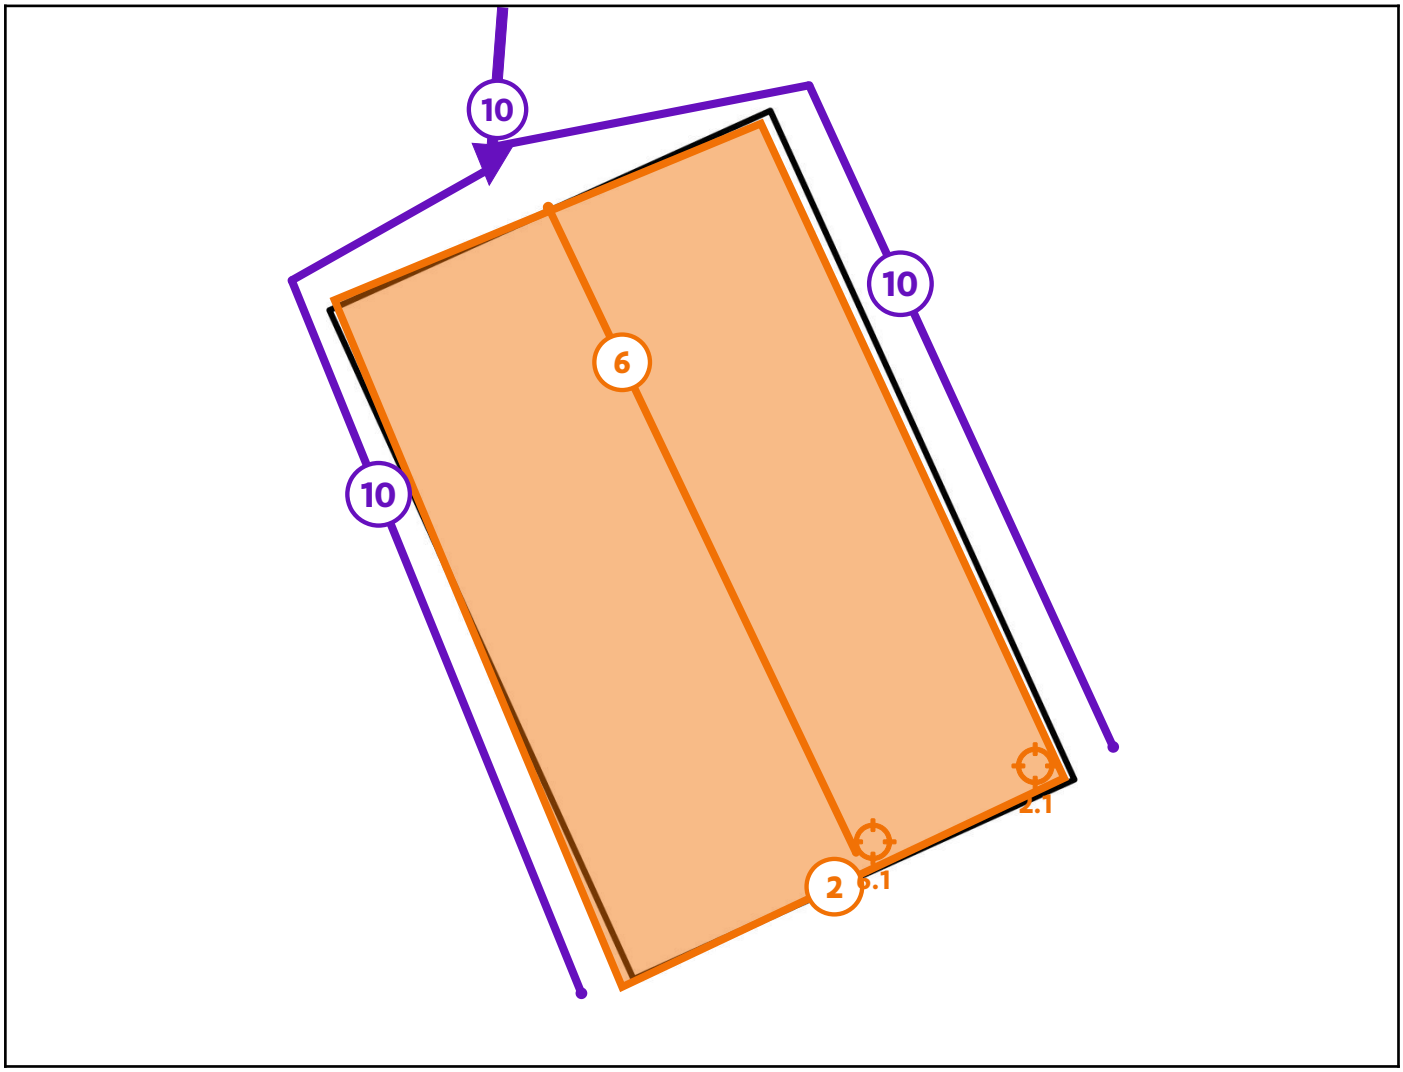
Plan 2.1: Bijgebouw plan

Beschrijving	Type	Actie
2. 4 Dak bestaande uit golfplaten	Asbestmateriaal	Verwijderen
2.1 Code: 4	Puntmonster	-
6. 5 Nokpannen/windveren asbestcement	Asbestmateriaal	Verwijderen
6.1 Code: 5	Puntmonster	-
10. Slib regenton en dakgoten	Puin, steenslag, (water)bodem	-

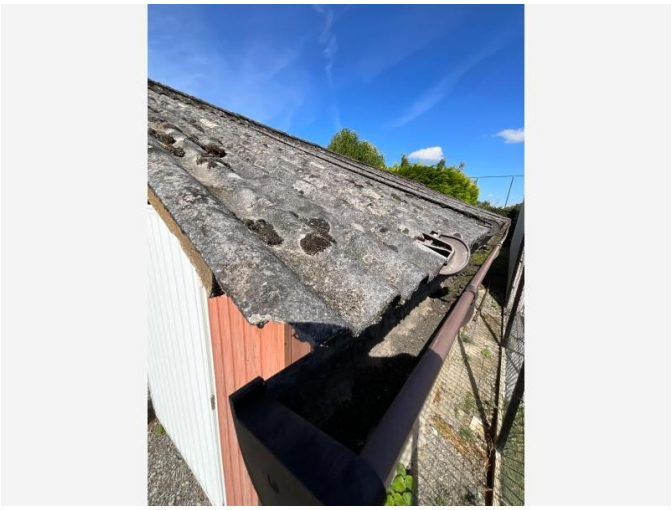
Fiche 2: 4 Dak bestaande uit golfplaten

Het asbestmateriaal valt onder de mijlpaal van 2034.

Eindbeoordeling materiaalrisico	Verhoogd materiaalrisico en/of verhoogde kans op vezelvrijgave

Gebondenheid	Categorie 1: hechtgebonden in oorsprong
Asbestsoort (vezeltype)	Alleen chrysotiel aanwezig
Asbestconcentratie	Laag (< 50%)
Afschermingsgraad van het gehele materiaal	Geheel of deels vrij aan de binnenlucht, maar geen contact met binnenluchtstromen
Toestand van het materiaal	Matig beschadigd, matig verweerd

#	Type	Referentie	Resultaat
2.1	Puntmonster	4	Chrysotiel

Beschrijving	4 Dak bestaande uit golfplaten
Omgeving	Grenst aan binnen- en buitenlucht
Primaire drager	Schuin dak
Asbestmateriaal	Dak- en gevelbekleding - Golfplaat
Bindmiddel van asbestmateriaal	Cement
Gebondenheid op basis van bindmiddel	Hecht
Hoeveelheid (oppervlakte - aantal)	• 20,00 m^2 - 1 stuk
Totale oppervlakte	20,00 m^2
Eenvoudig bereikbaar	Ja
Bevestigingswijze	• Geklemd • Geschroefd
Identificatiemethode	Een monstername door de asbestdeskundige met laboanalyse door een asbestlabo.
Destructieve handeling voor identificatie	Nee
Opmerking	De hoeveelheid is een zo nauwkeurig mogelijke opmeting. Hieraan kunnen evenwel geen rechten worden ontleend.

- Zorg voor een veilig beheer. Vermijd het beschadigen van het asbestmateriaal. Controleer de toestand jaarlijks op wijzigingen.
- Verwijder dit asbestmateriaal zo snel mogelijk. Volg de toestand goed op.
- Hemelwater dat afspoelt van asbestcement daken of gevels kan asbestdeeltjes bevatten. Gebruik het enkel voor gesloten circuits (bv. spoelen toiletten). Reinig na het vervangen van het dak of de gevel de dakgoten en regenwaterput of -ton om asbesthoudend sediment of slib te verwijderen
- Voer bijkomende staalname(s) uit.

- Eenvoudige handelingen: mag via doe-het-zelf of door werknemer(s) met opleidingsattest eenvoudige handelingen
  Deze toepassing kan door een aannemer die over een opleidingsattest eenvoudige handelingen beschikt of door een particulier (doe-het-zelf), verwijderd worden indien er geen verhoogd risico op vrijgave van asbestvezels (max. concentratie 0,01 vezels/cm3 - CODEX Art. VI.3-54) ontstaat en de toepassing voorafgaand wordt gefixeerd/bevochtigd; de individuele elementen zonder machinale werktuigen (boormachine,

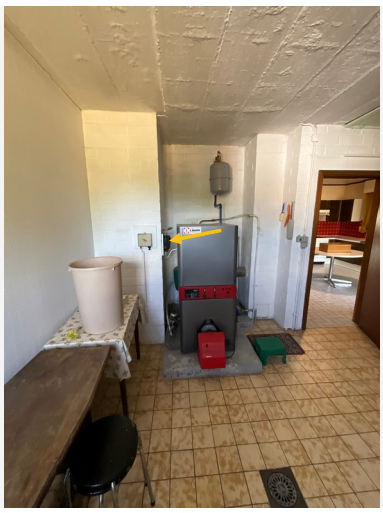
Fiche 5: Bakeliet zekeringkast

Het asbestmateriaal valt onder de mijlpaal van 2040.

- Zorg voor een veilig beheer. Vermijd het beschadigen van het asbestmateriaal. Controleer de toestand jaarlijks op wijzigingen.
- Voer bijkomende staalname(s) uit.

- Eenvoudige handelingen: mag via doe-het-zelf of door werknemer(s) met opleidingsattest eenvoudige handelingen
  Deze toepassing kan door een aannemer die over een opleidingsattest eenvoudige handelingen beschikt of door een particulier (doe-het-zelf), verwijderd worden indien er geen verhoogd risico op vrijgave van asbestvezels (max. concentratie 0,01 vezels/cm3 - CODEX Art. VI.3-54) ontstaat en de toepassing voorafgaand wordt gefixeerd/bevochtigd; de individuele elementen zonder machinale werktuigen (boormachine, slijpschijf, hogedrukreiniger,...) en zonder breken of gooien een voor een losgemaakt worden; en ten slotte dubbel en luchtdicht verpakt weggevoerd worden naar een erkend afvalpunt (recyclagepark).

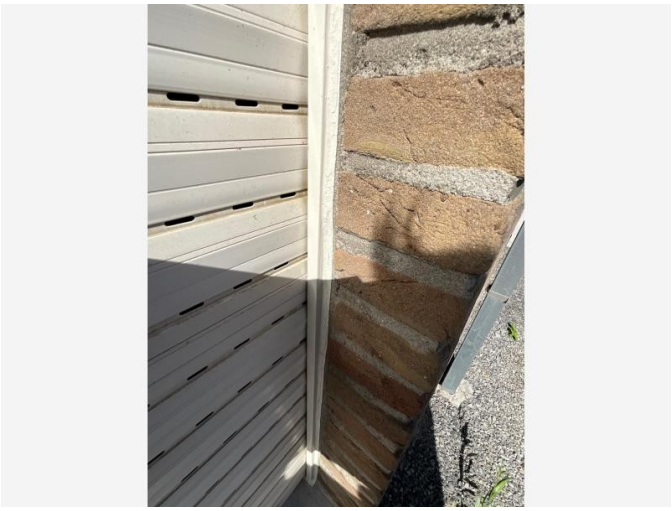
Beschrijving	Notitie	Terug te vinden op plannen
Fiche 17: Kit aan de ramen en poort	De kit aan de ramen, deuren en poort is niet asbestverdacht. E bestaat uit hetzij cementering, hetzij uit flexibele mastiek.	-

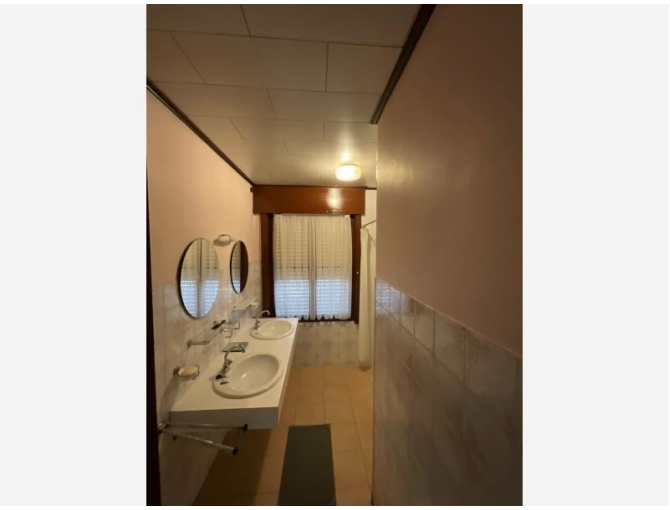
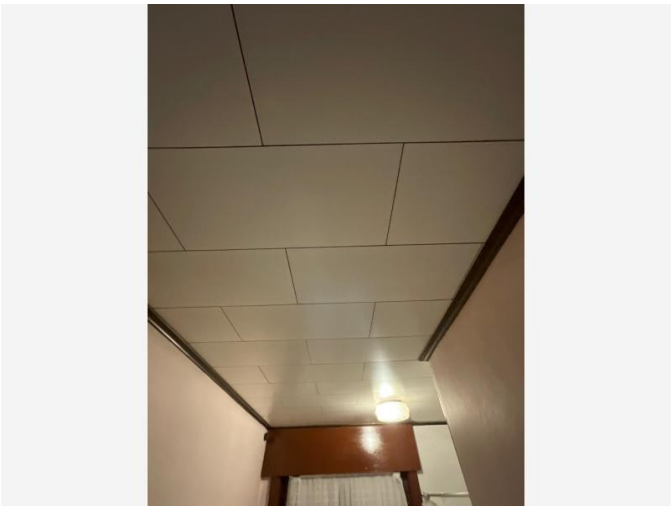
Beschrijving	Notitie	Terug te vinden op plannen
Fiche 18: Geen Leidingisolatie	Geen zichtbare leidingisolatie aanwezig in het appartement	-
Fiche 19: Geen Liftinfrastructuur aanwezig	Er is geen liftinfrastructuur aanwezig op de inspectielocatie.	-
Fiche 20: Valse plafonds	Alle plafonds in de woning bestaan uit hetzij gipskarton, pvc of houten latten... mogelijks bevindt er zich nog oud pleisterwerk achter deze plafonds. Te controleren bij eventuele werken.	Plan 1.3: Gelijkvloers plafonds
