Asbestinventarisattest

Hendrik Consciencelaan 34, 8540 Deerlijk

Attestnummer : **20260414-000062.000**
Uitgegeven op : **14.04.2026**
Geldig tot : **14.04.2036**

Asbestveilig (maar niet asbestvrij)

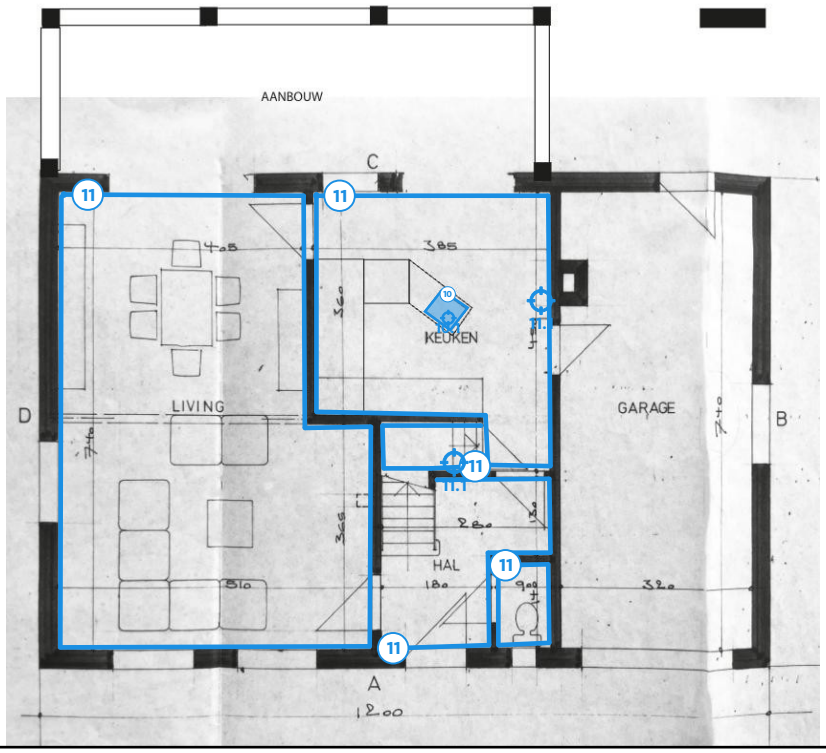
Plan 1.1: Gelijkvloers

Beschrijving	Type	Actie
10. Afwasbak - Bitumen anti-dreun	Geen asbest	-
10.1 Code: A4 - Bitumen dreunplaat afwasbak	Puntmonster	-
11. Wandpleister	Geen asbest	-
11.1 Code: A1 - Wandpleister	Mengmonster	-

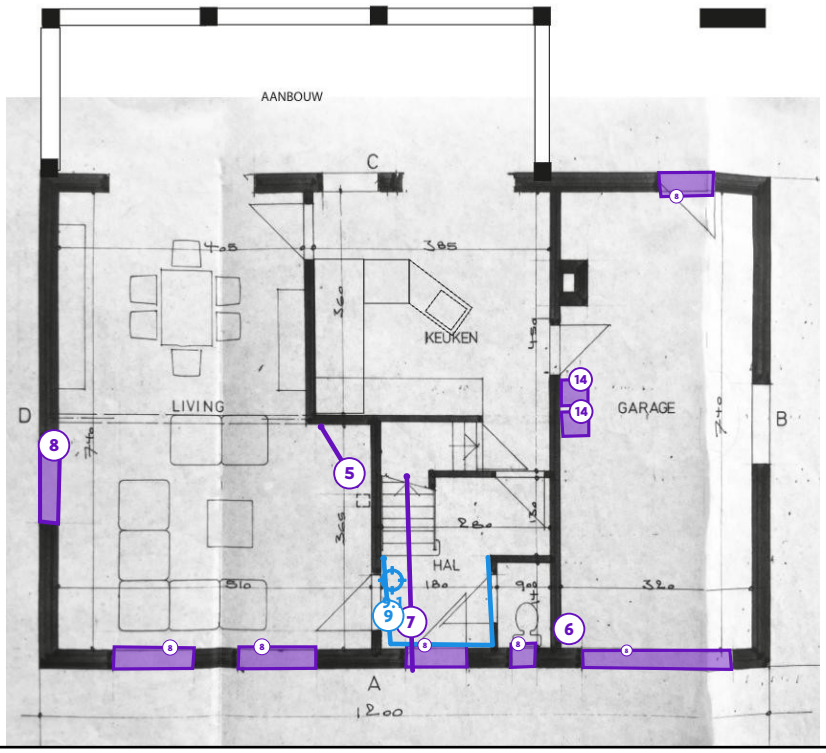
Plan 1.2: Gelijkvloers

Beschrijving	Type	Actie
5. Kachelkoord - Recent type	Advies	-
6. Digitale teller	Advies	-
7. PVC verluchtingsbuis	Advies	-
8. Vensterbanken	Advies	-
9. Crepi - structuurpleister gang	Geen asbest	-
9.1 Code: A3 - Structuurpleister Gang	Puntmonster	-
14. Recente ketel en boiler	Overige ruimte of materiaal	-

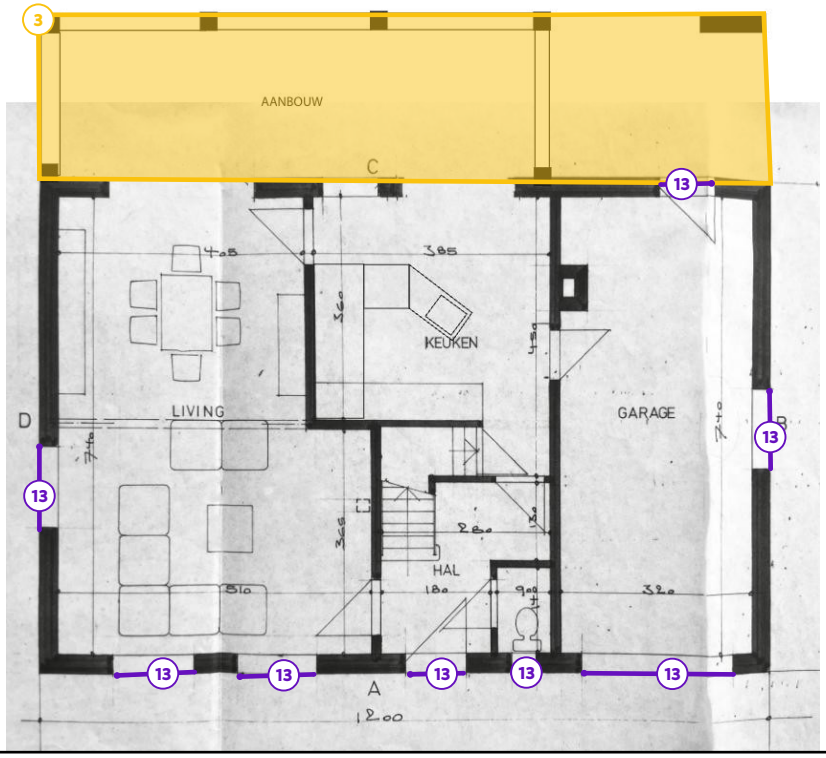
Plan 1.4: Gelijkvloers aanbouw

Beschrijving	Type	Actie
3. Uitbouwbouw leefruimte	Uitsluiting	-
13. Ramen, Silicone - geen mastiek	Overige ruimte of materiaal	-

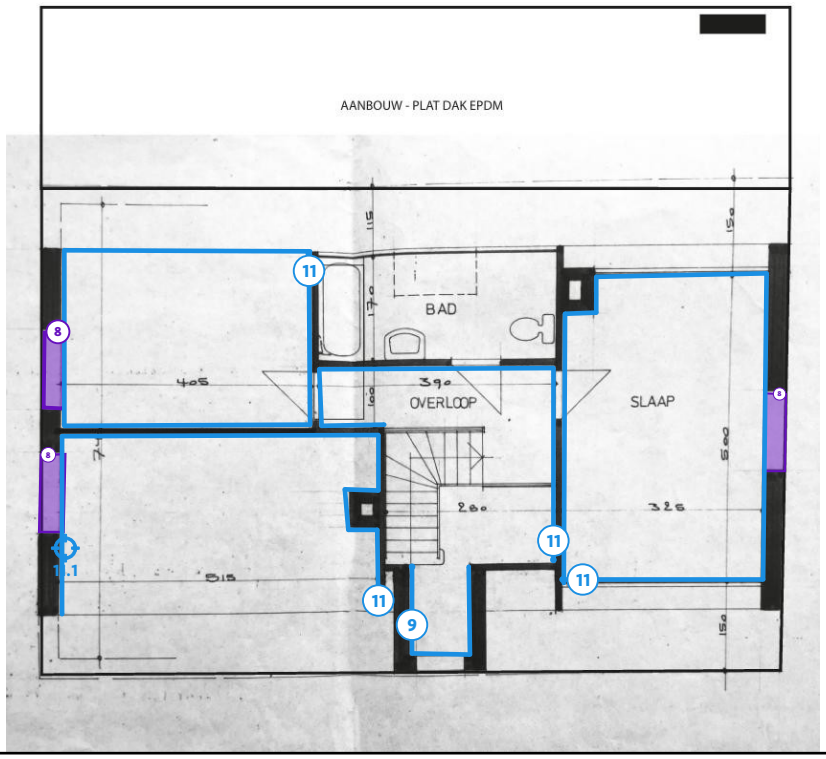
Plan 1.5: Verdieping

Beschrijving	Type	Actie
8. Vensterbanken	Advies	-
9. Crepi - structuurpleister gang	Geen asbest	-
11. Wandpleister	Geen asbest	-
11.1 Code: A1 - Wandpleister	Mengmonster	-

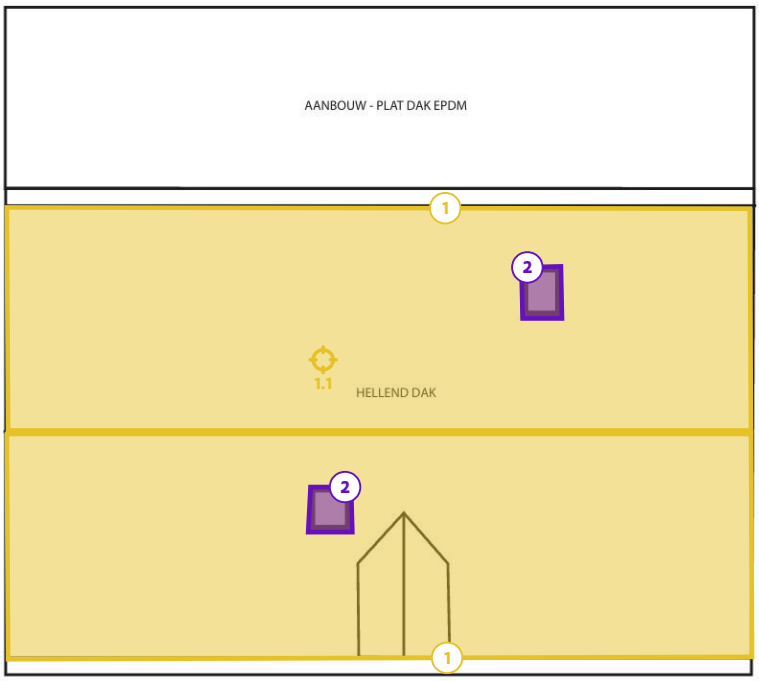
Plan 1.8: Dak plan

Beschrijving	Type	Actie
1. Onderdak Menuiserite	Asbestmateriaal	Zorgvuldig beheren
1.1 Code: A2 - Onderdak	Puntmonster	-
2. Materialen van rookgaskanalen	Beperking	-

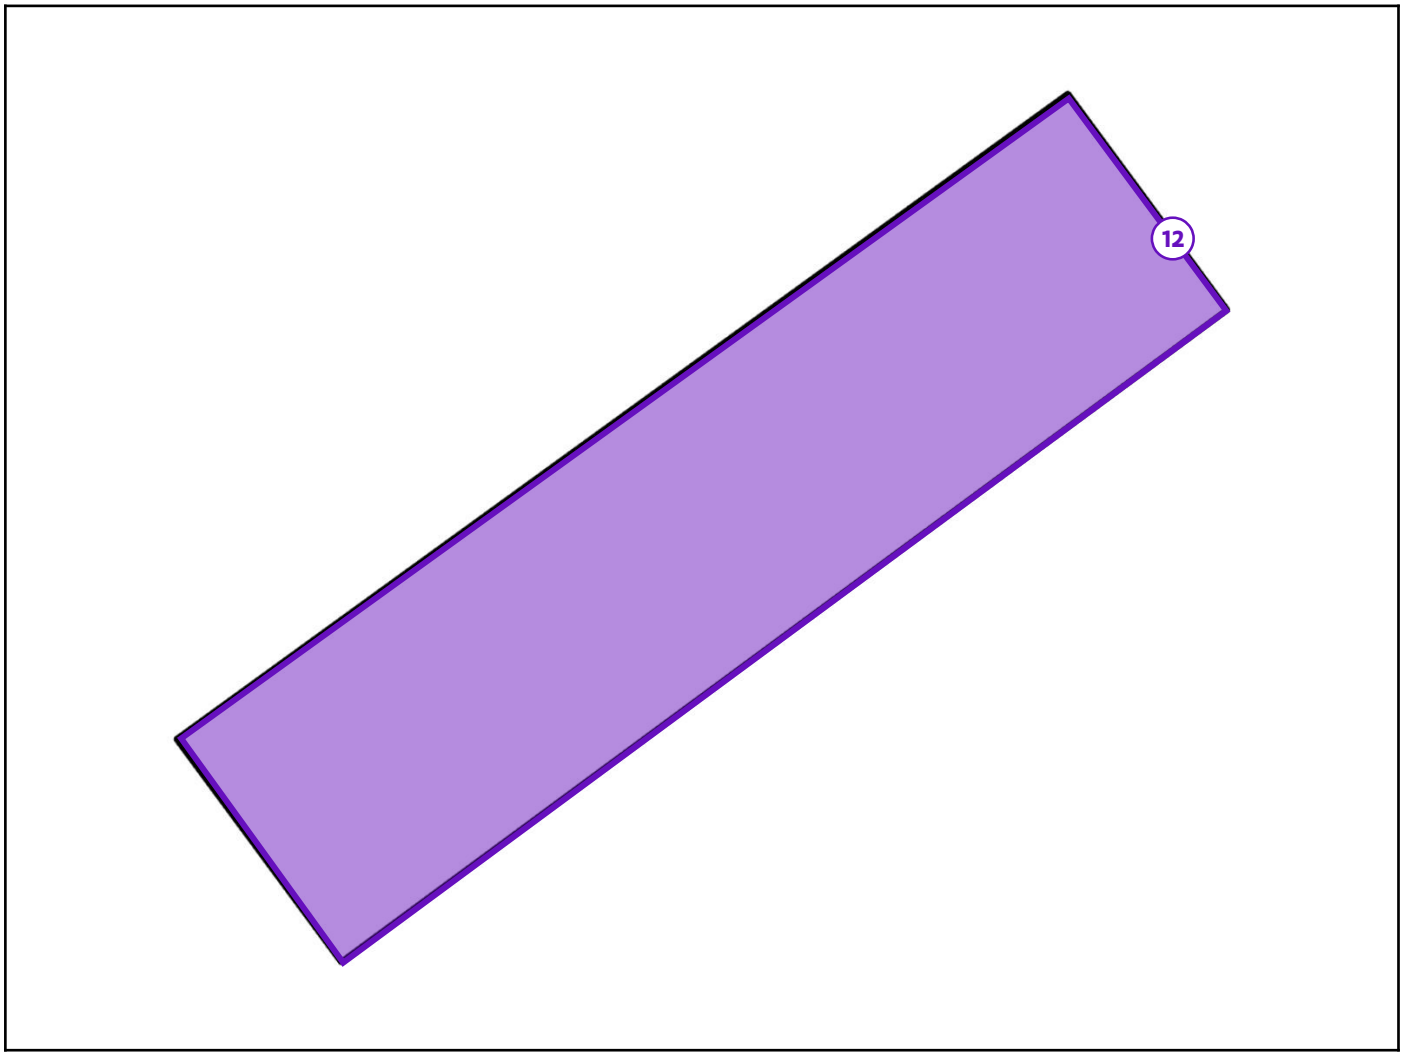
Plan 2.1: Bijgebouw plan

Beschrijving	Type	Actie
12. Metaal platen - carport/tuinberging	Overige ruimte of materiaal	-

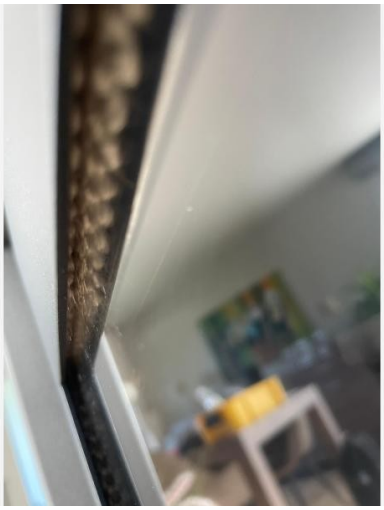
Fiche 5: Kachelkoord - Recent type

De dichtingskoord van de gaskachel is van een recent glasvezel type en is dus niet asbestverdacht.

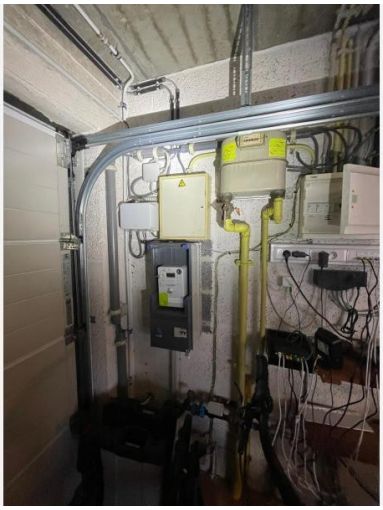
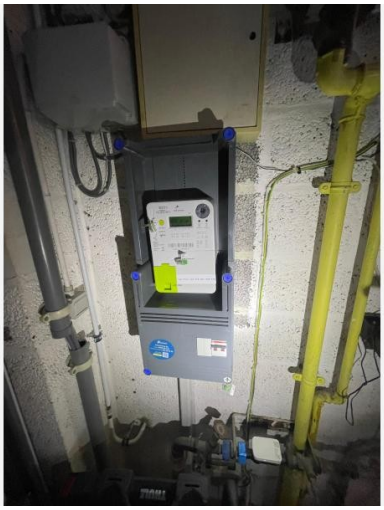
Fiche 6: Digitale teller

Er is al een digitale teller geïnstalleerd. Daarbij werden ook alle bijhorende bakeliet toepassingen gedemonteerd. Daardoor zijn er geen asbestverdachte toepassingen meer te vinden in de tellerkast.

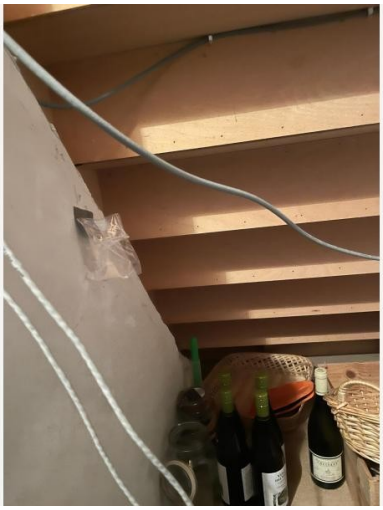
Fiche 11: Wandpleister

Geen asbest

Beschrijving	Wandpleister
Omgeving	Binnen
Primaire drager	Binnenwand
Bindmiddel van materiaal	Gips - kalk
Gebondenheid op basis van bindmiddel	Niet-hechtgebonden
Hoeveelheid (oppervlakte - dikte - aantal)	• 250,00 m^2 - 1,50 cm - 1 stuk
Totaal volume	3,75 m^3
Identificatiemethode	Een monstername door de asbestdeskundige met laboanalyse door een asbestlabo.
Destructieve handeling voor identificatie	Nee
Opmerking	De hoeveelheid is een inschatting. De stalen werden genomen in een vochtige ruimte: De keuken. ((De badkamer is betegeld en in Gyproc.) traphal: onder de trap in de 'kelder', en gewone ruimte: een slaapkamer. Monstername in het stooklokaal was niet mogelijk, de garage/stooklokaal bestaat uit een geschilderde betonsteen.

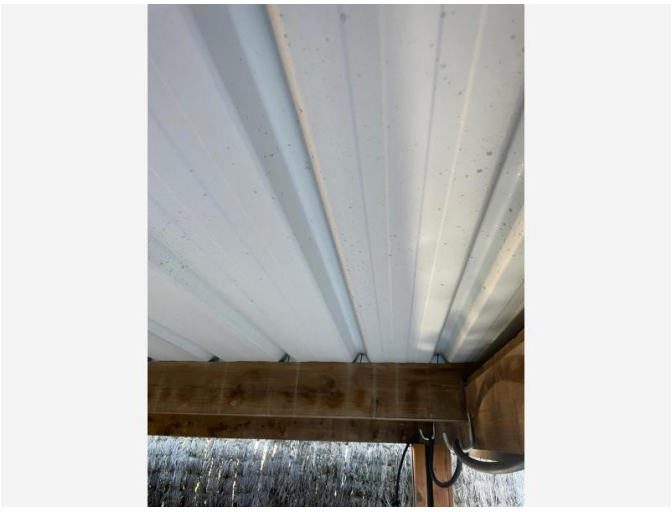
Beschrijving	Notitie	Terug te vinden op plannen
Fiche 12: Metaal platen - carport/tuinberging	Het afdak en de tuinberging zijn uit metalen panelen opgebouwd. Die zijn niet asbestverdacht. In de tuinberging zijn die geïsoleerd met een PU panelen, ook niet asbestverdacht.	Plan 2.1: Bijgebouw plan
Fiche 13: Ramen, Silicone - geen mastiek	Er is aan de ramen en deuren geen asbestverdachte mastiek gebruikt maar silicone. Silcone is niet asbestverdacht.	Plan 1.4: Gelijkvloers aanbouw Plan 1.7: Verdieping aanbouw
Fiche 14: Recente ketel en boiler	De boiler van het merk Atlantic werd geplaatst in 2017 en daardoor kan gesteld worden dat er in deze CV ketel geen asbestverdachte materialen of onderdelen werden gebruikt. De CV ketel is een recente Condensatieketel van het merk Vaillant Ecotech Plus. Geplaatst in 01/2024. Het bouwjaar voor beide toestellen kon worden afgeleid uit de factuur voor de plaatsing. De factuur werd als bewijsstuk geupload naar de Ovam datbase	Plan 1.2: Gelijkvloers

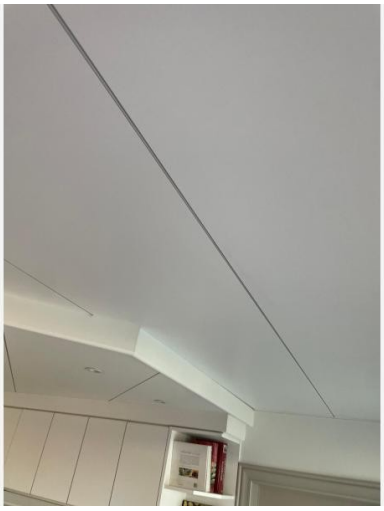
Beschrijving	Notitie	Terug te vinden op plannen
Fiche 15: Materialen van de liftinfrastructuur	Er is in deze woning geen lift infrastructuur aanwezig.	-
Fiche 16: Geen leidingisolatie	Er is in deze woning geen asbestverdachte leidingisolatie aangetroffen.	-
Fiche 17: Geen plafondpleister	Er is nergens in de woning plafondpleister gebruikt. De plafonds in de living en op de verdieping werden afgewerkt met gipskarton platen. In de keuken werden gelamineerde houtverzelplaten gebruikt. In de hal zijn dat houten balkjes met daartussen behangen spaanderplaten. Die zijn niet asbestverdacht. Daardoor kon het verplichte staal van plafondpleister niet genomen worden.	Plan 1.3: Gelijkvloers aanbouw Plan 1.6: Verdieping aanbouw
