Asbestinventarisatetest

Kollegelaan 34, 8530 Harelbeke

Attestnummer : 20240126-000259.000

Uitgegeven op : 26.01.2024

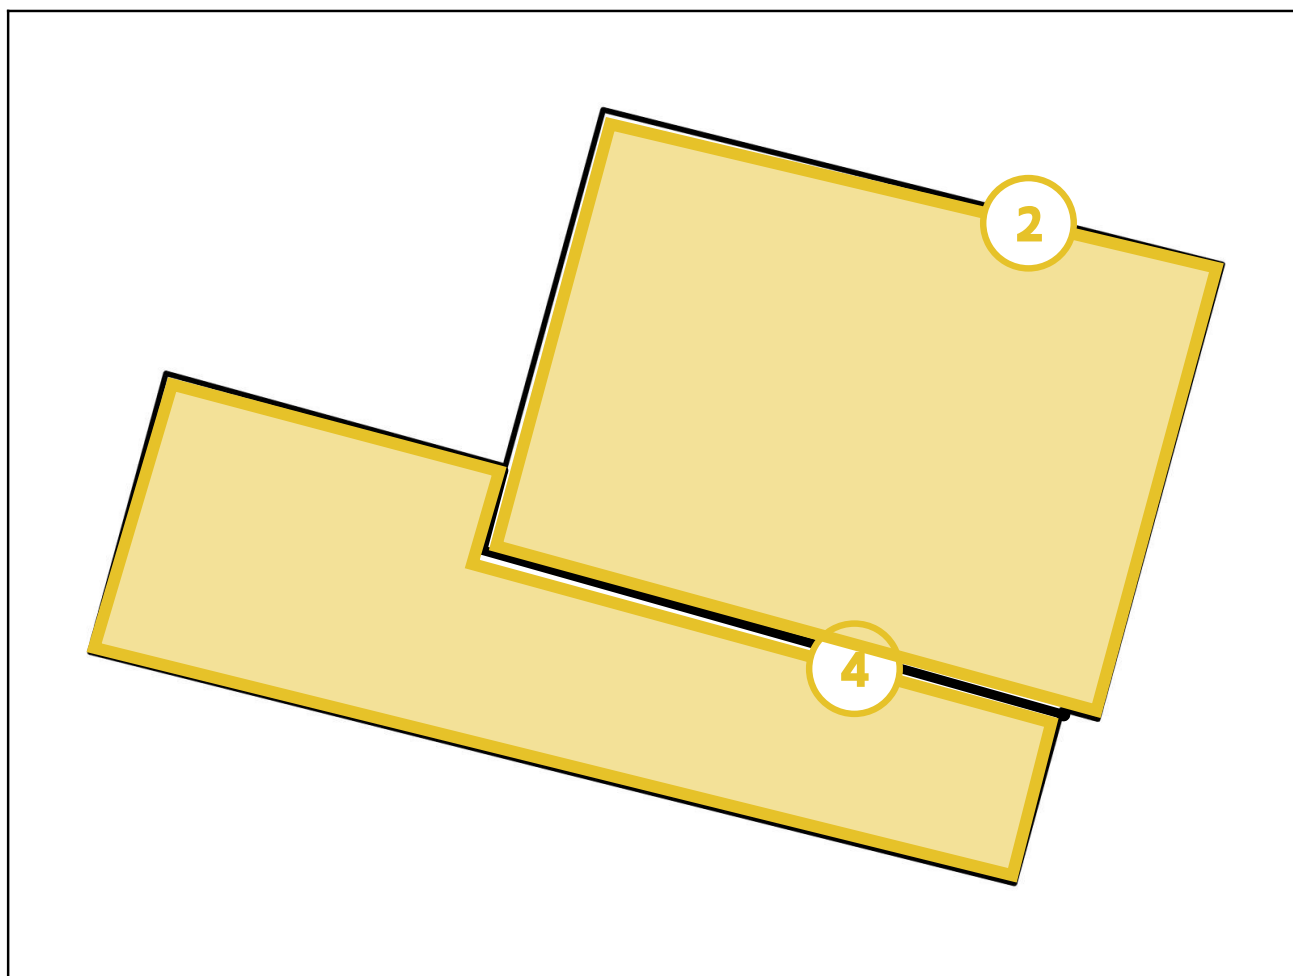
Plan 1.1: Hoofdgebouw plan

Beschrijving	Type	Actie
2. Onderdak binnen-en buitenlucht	Asbestmateriaal	Zorgvuldig beheren
4. Bitumen	Asbestmateriaal	Zorgvuldig beheren

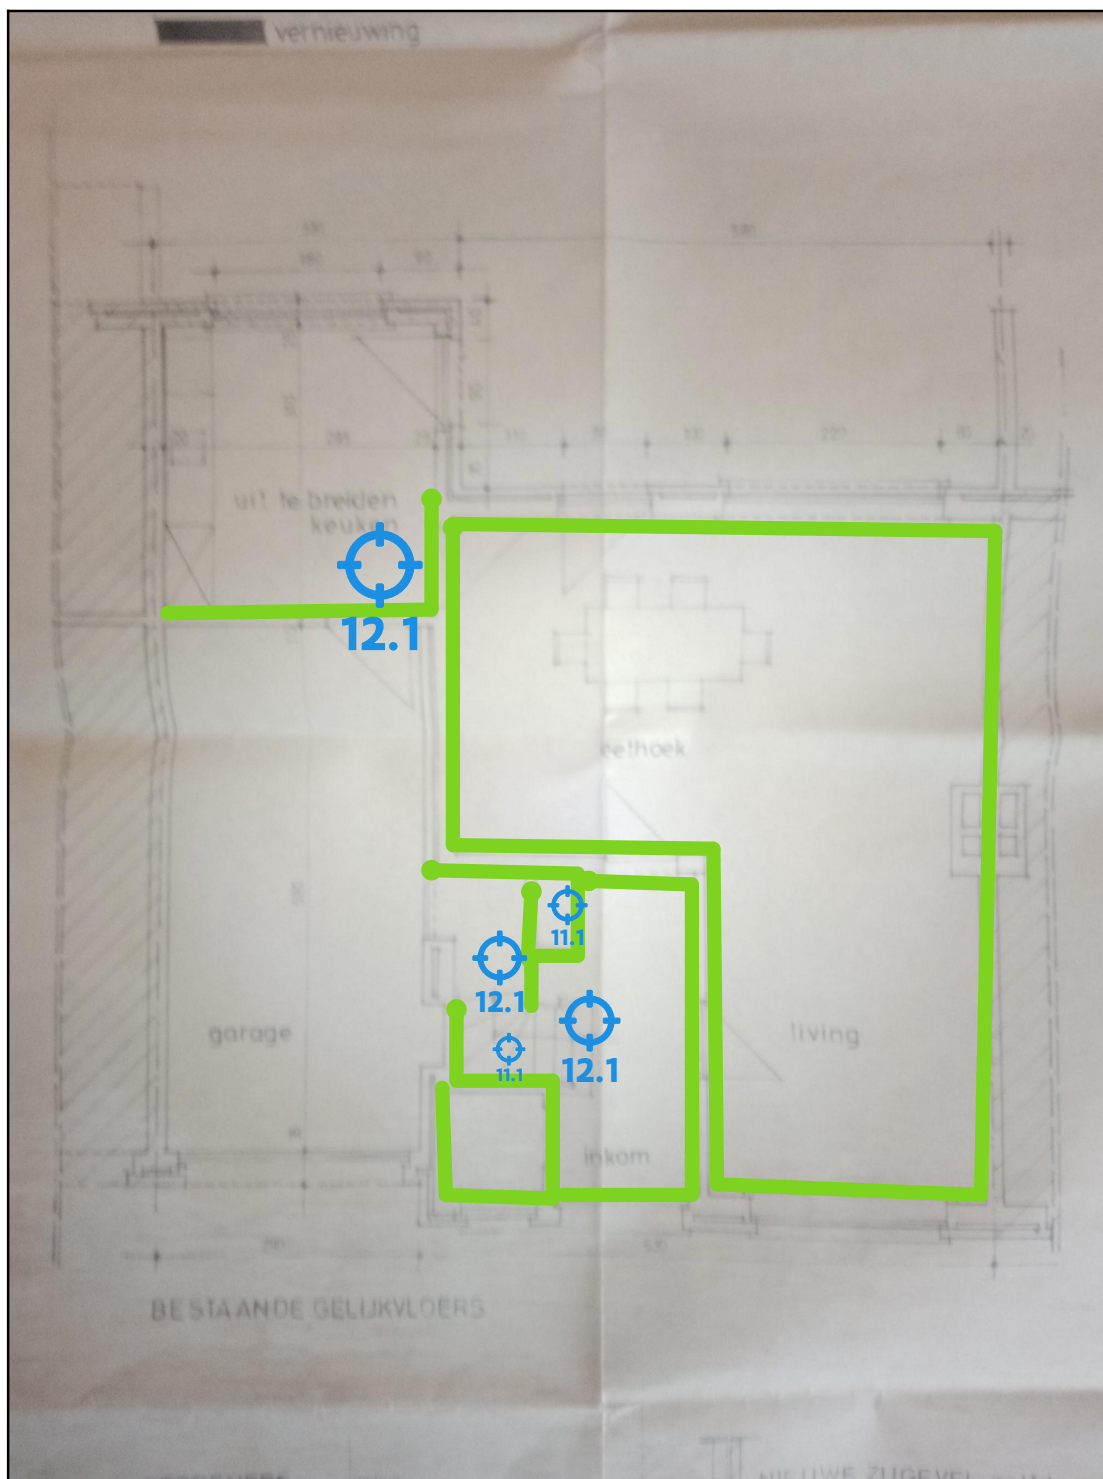
Plan 1.2: Pleister GLV = groen

11. Pleisterwerk plafond	Geen asbest	-
11.1 Code: 2MM	Mengmonster	-
12. Pleisterwerk muur	Geen asbest	-
12.1 Code: MM1	Mengmonster	-

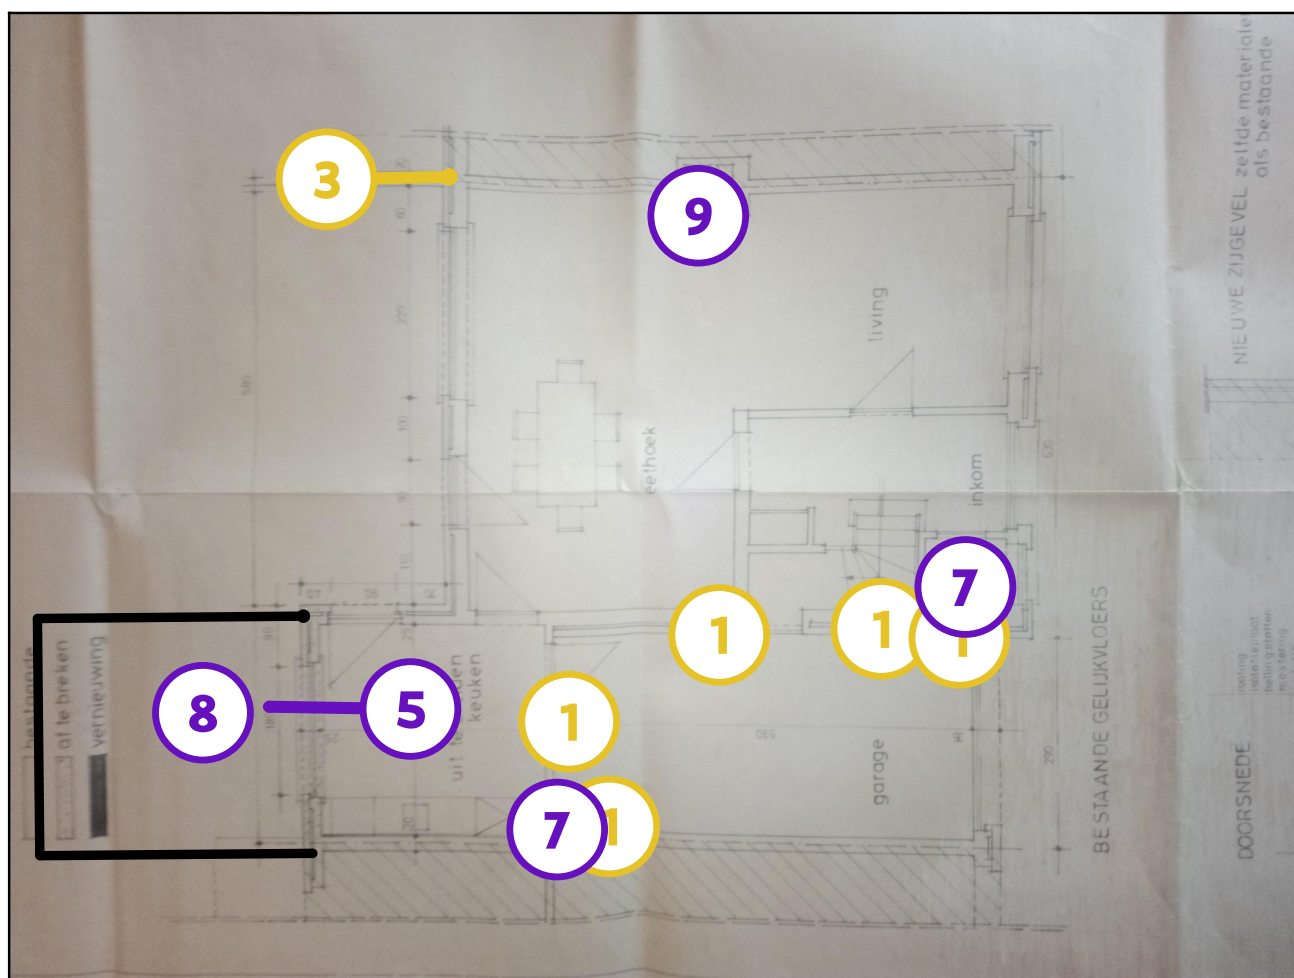
Plan 1.3: GLV

Beschrijving	Type	Actie
1. Bakkeliët	Asbestmateriaal	Zorgvuldig beheren
3. Deksteen	Asbestmateriaal	Zorgvuldig beheren
5. Kruipruimte	Beperking	-
7. Loodbuis	Advies	-
8. Put leidingen	Advies	-
9. Touw niet verdacht	Advies	-

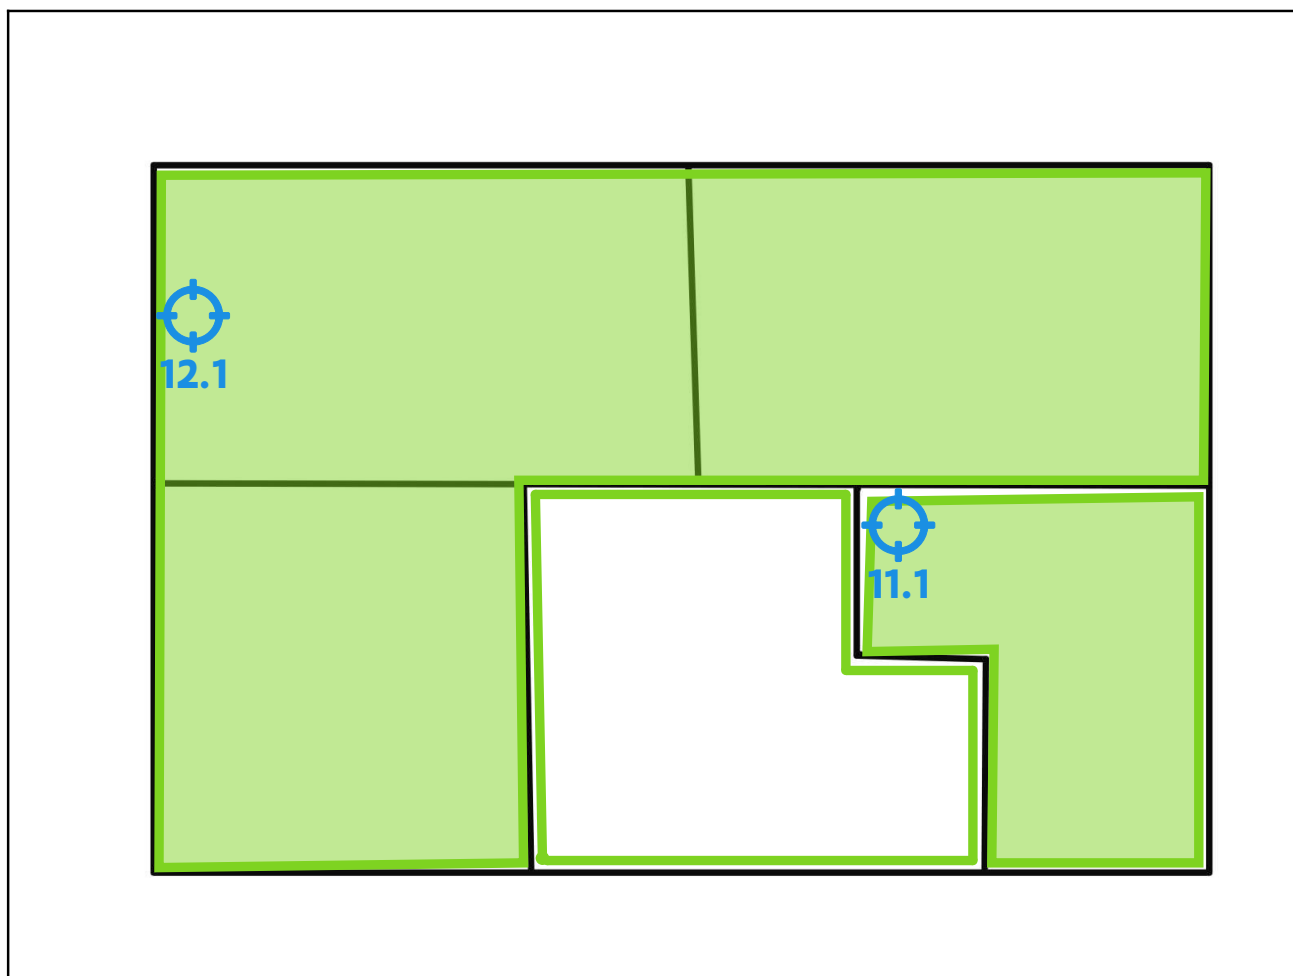
Plan 1.4: Pleister 1ste = groen

Beschrijving	Type	Actie
11. Pleisterwerk plafond	Geen asbest	-
11.1 Code: 2MM	Mengmonster	-
12. Pleisterwerk muur	Geen asbest	-
12.1 Code: MM1	Mengmonster	-

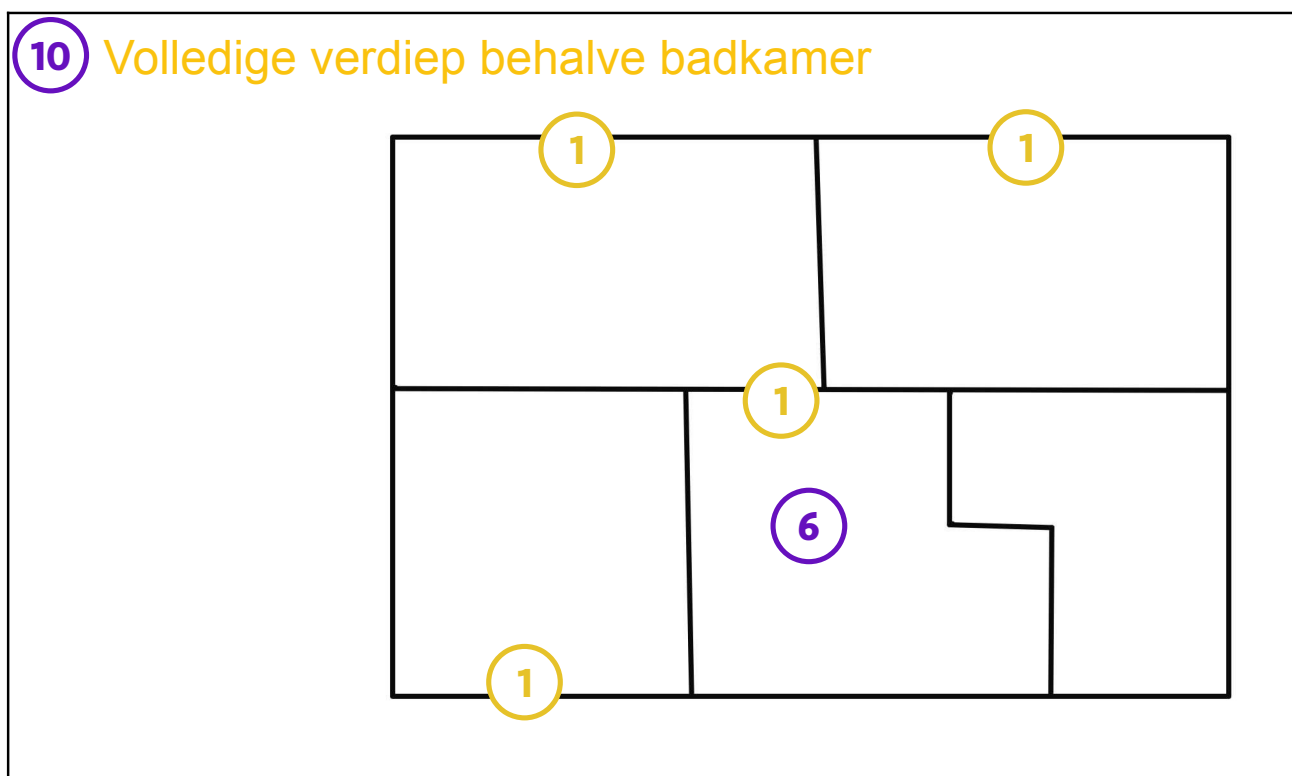
Plan 1.5: 1ste verdieping

Beschrijving	Type	Actie
1. Bakkeliet	Asbestmateriaal	Zorgvuldig beheren
6. Plafond hout	Advies	-
10. Kurkvloer	Advies	-

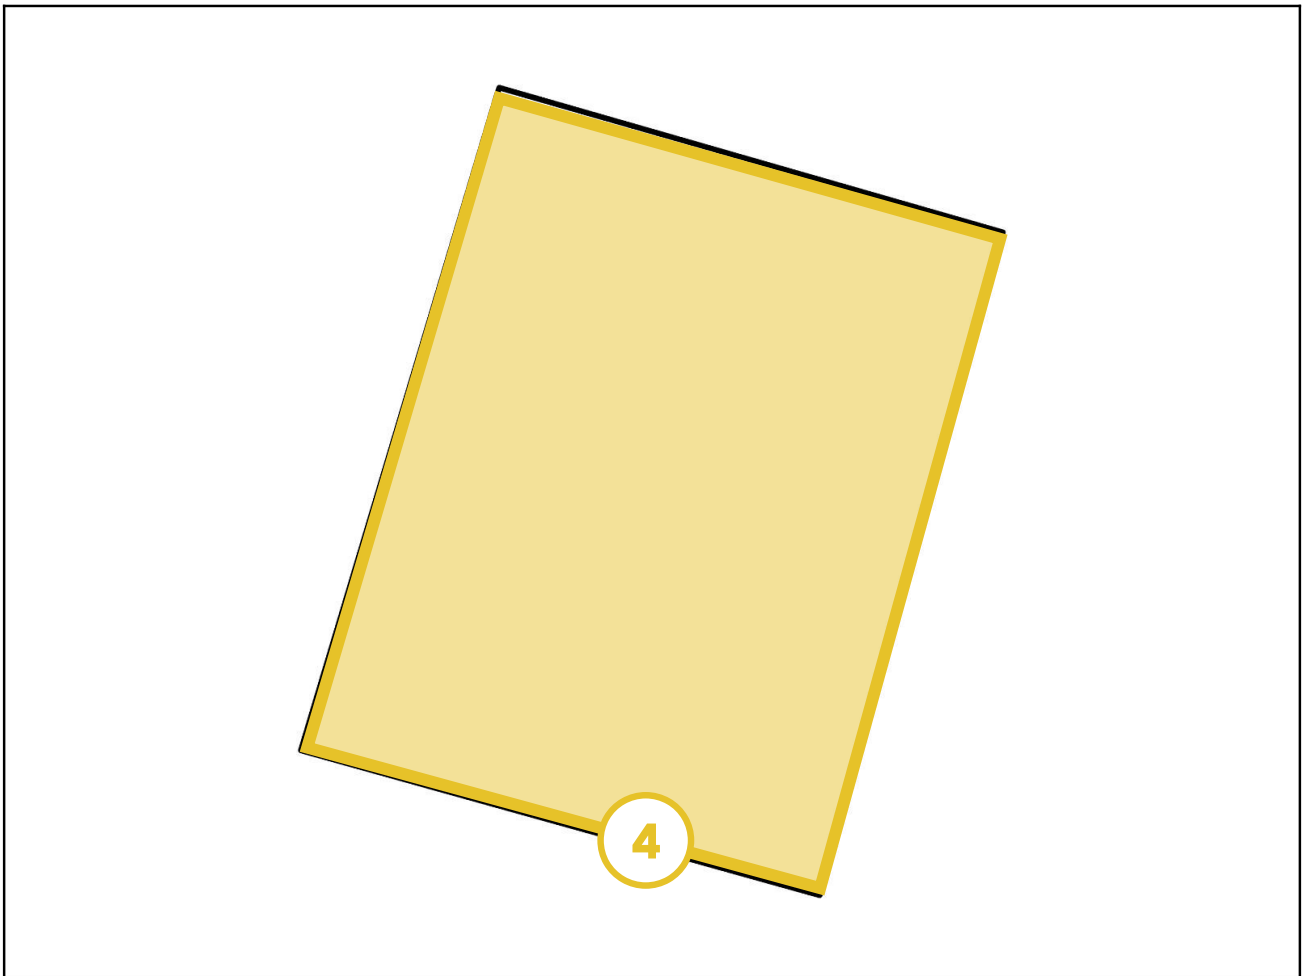
Plan 2.1: Constructie plan

Beschrijving	Type	Actie
4. Bitumen	Asbestmateriaal	Zorgvuldig beheren
