Asbestinventarisatetest

Roterijstraat 49, 8500 Kortrijk

Attestnummer : 20241104-000342.000

Uitgegeven op : 04.11.2024

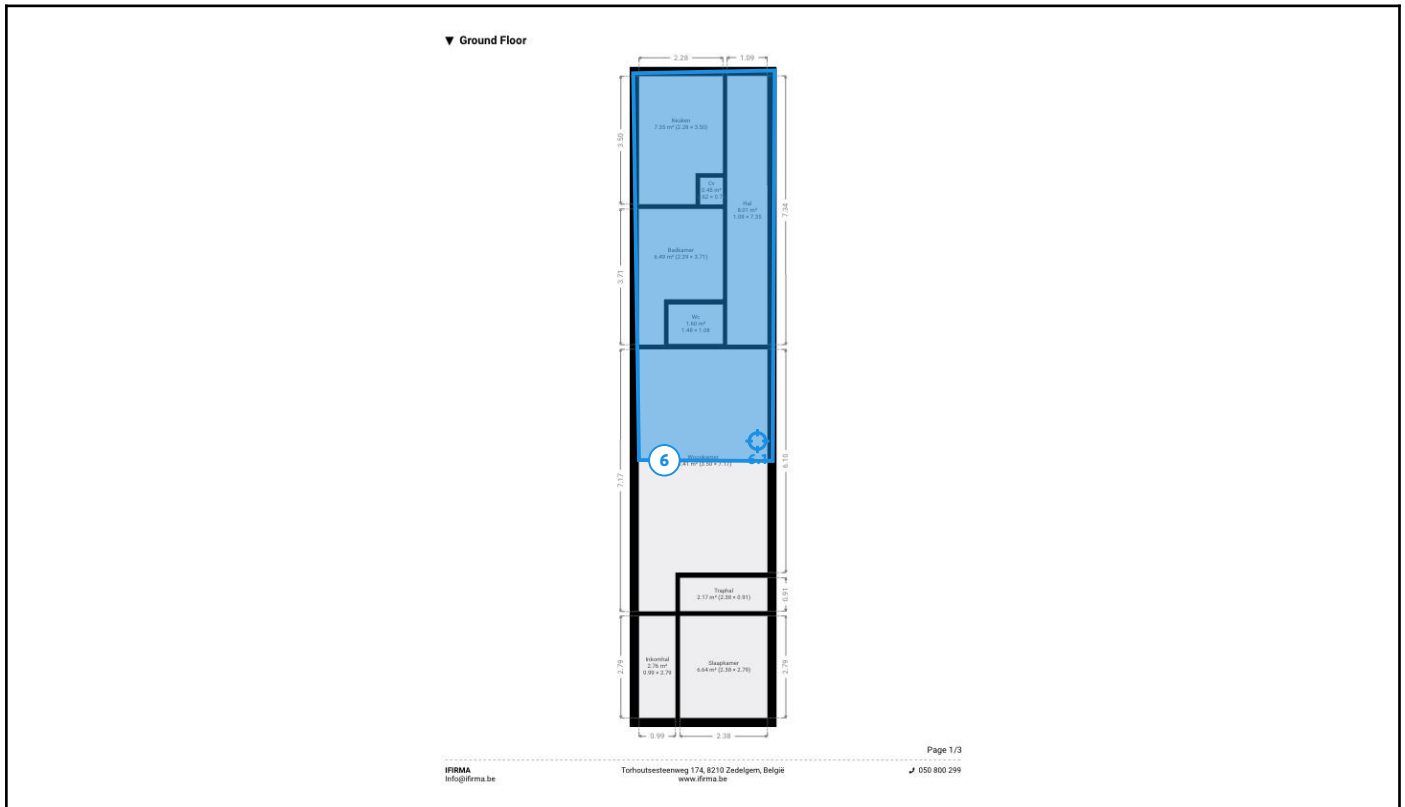
Plan 1.2: Grondplan +0

Beschrijving	Type	Actie
6. Roofing/bitumen - Plat dak (Toplaag)	Geen asbest	-
6.1 Code: 101038 - 4	Puntmonster	-

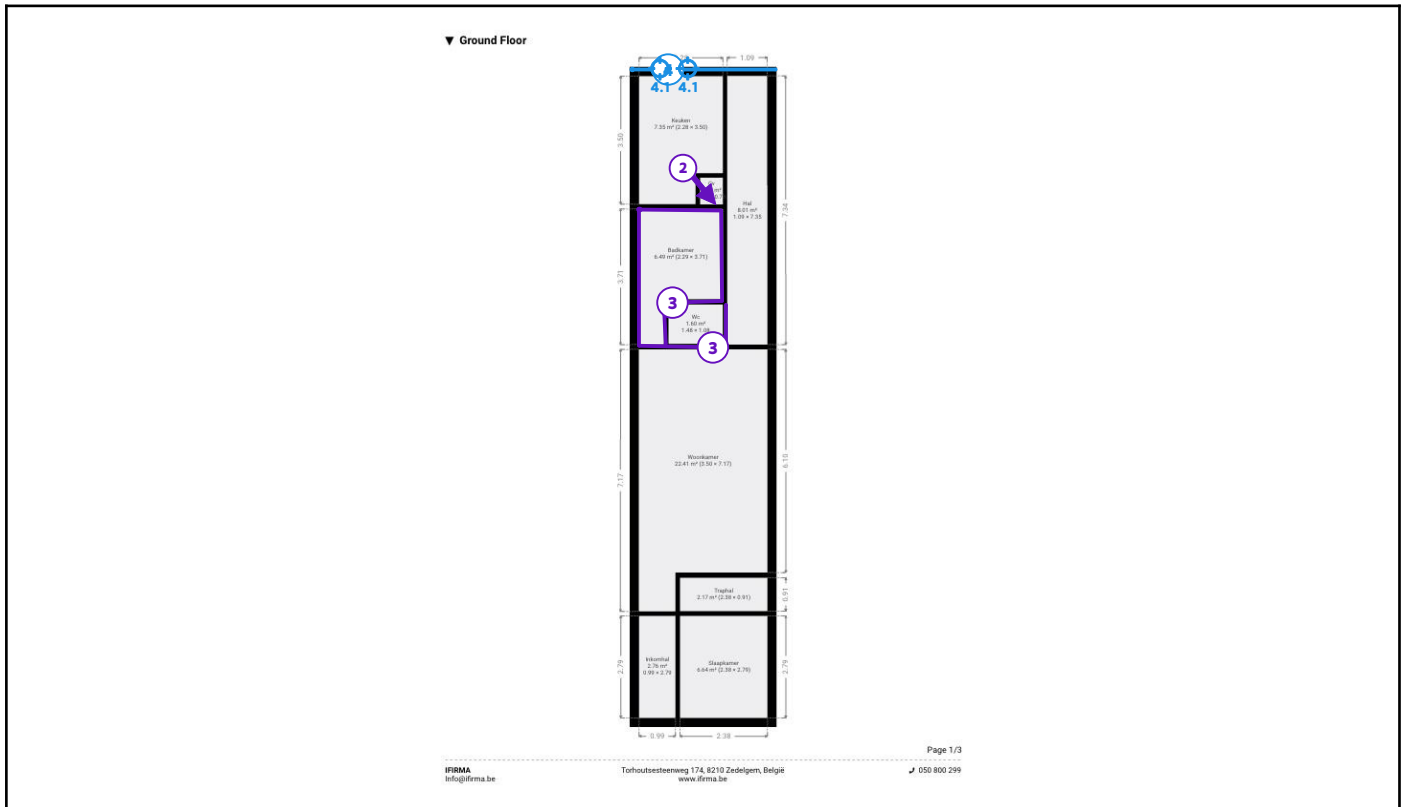
Plan 1.3: Grondplan +0

Beschrijving	Type	Actie
2. Verwarmingsketel (Na 2001)	Advies	-
3. Onderliggende lagen (Badkamer/keuken/WC/etc)	Advies	-
4. Crepi - Achtergevels	Geen asbest	-
4.1 Code: 101038 - 3	Mengmonster	-

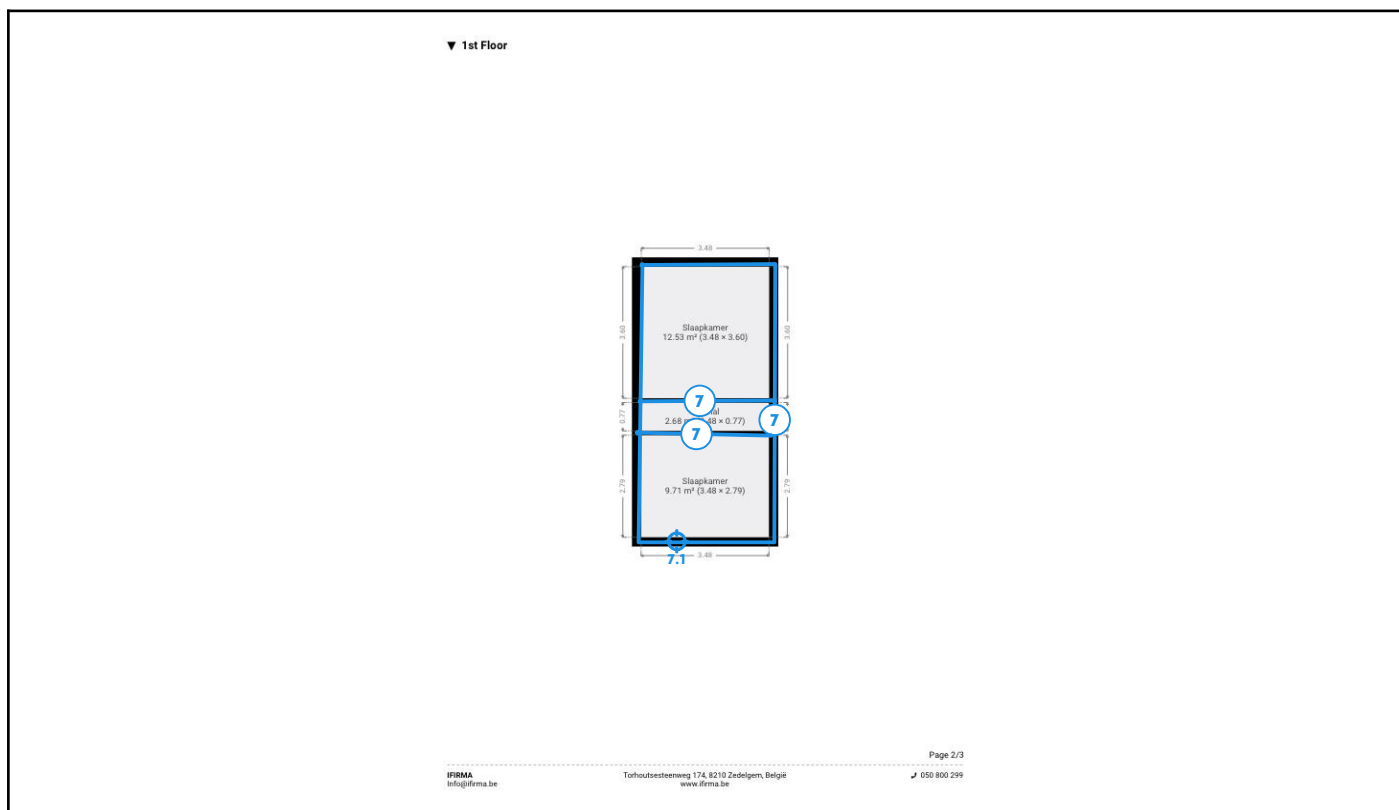
Plan 1.4: Grondplan +1

Beschrijving	Type	Actie
7. Pleisterwerk - Muren	Geen asbest	-
7.1 Code: 101038 - 1	Mengmonster	-

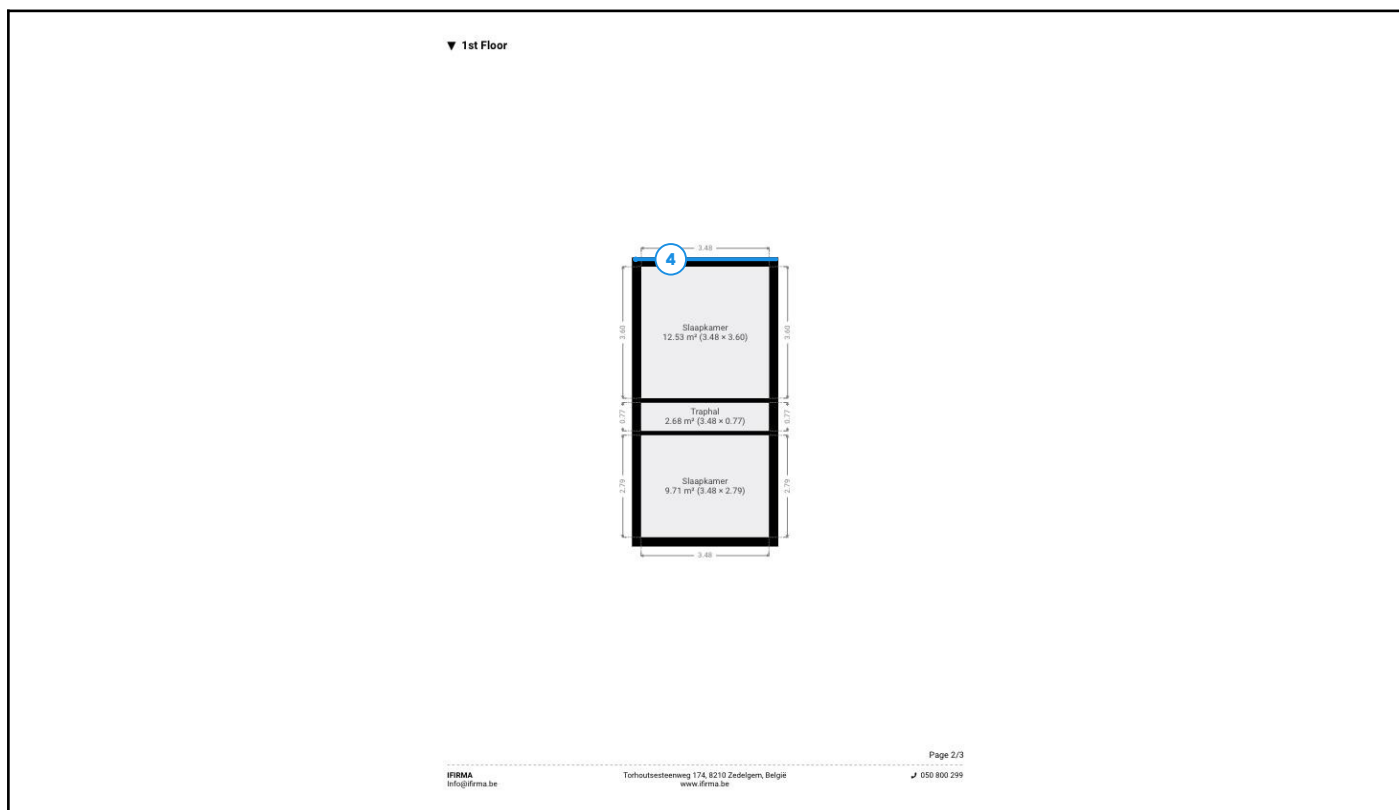
Plan 1.5: Grondplan +1

Beschrijving	Type	Actie
4. Crepi - Achtergevels	Geen asbest	-

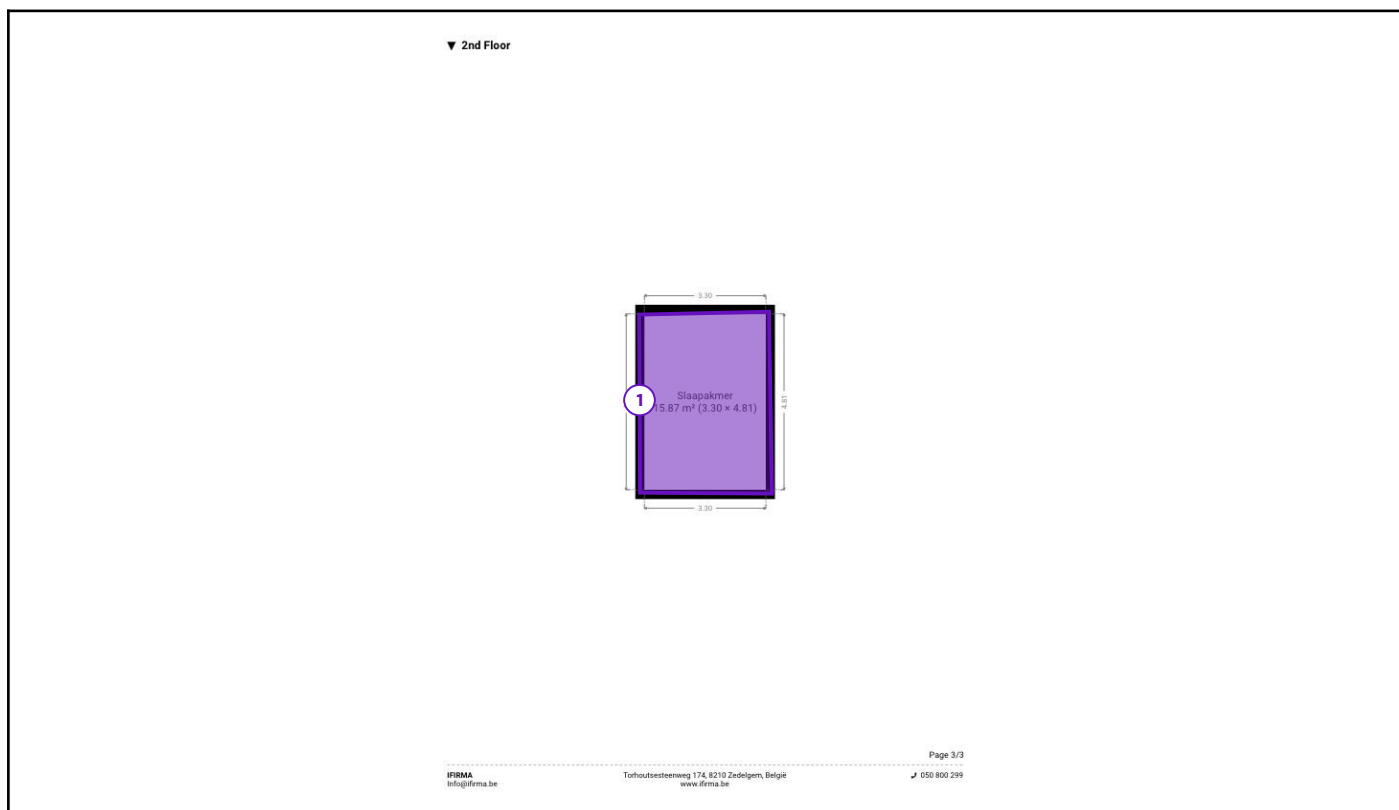
Plan 1.6: Grondplan +2

Beschrijving	Type	Actie
1. Onderdak - Hoofddak	Beperking	-

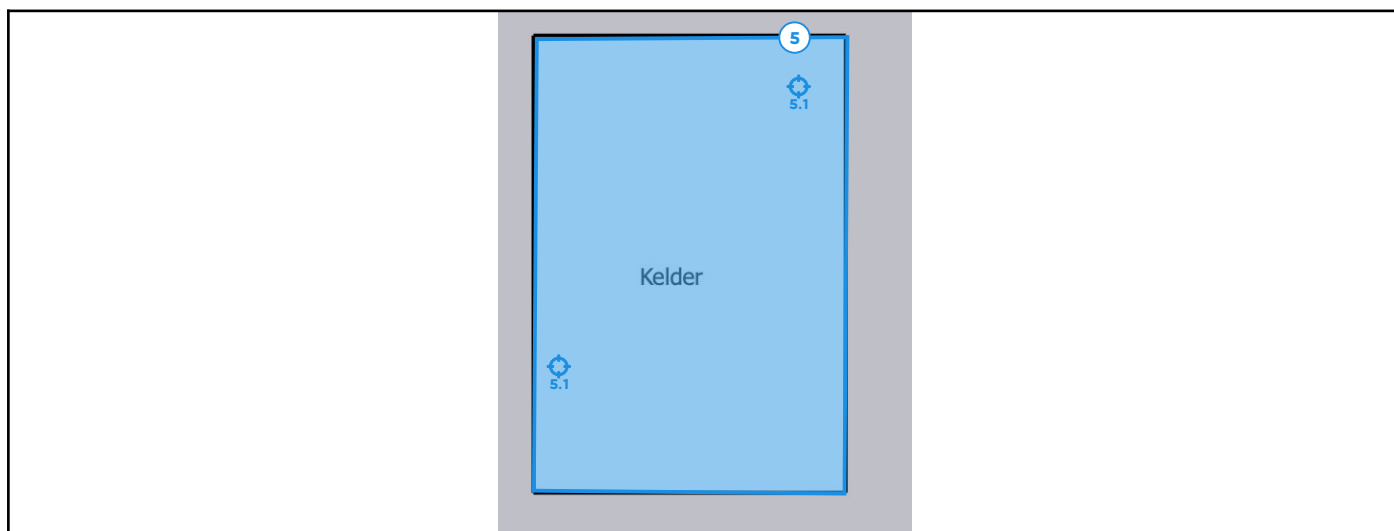
Plan 1.7: Grondplan - Kelder

Beschrijving	Type	Actie
5. Pleisterwerk - Plafonds	Geen asbest	-
5.1 Code: 101038 - 2	Mengmonster	-

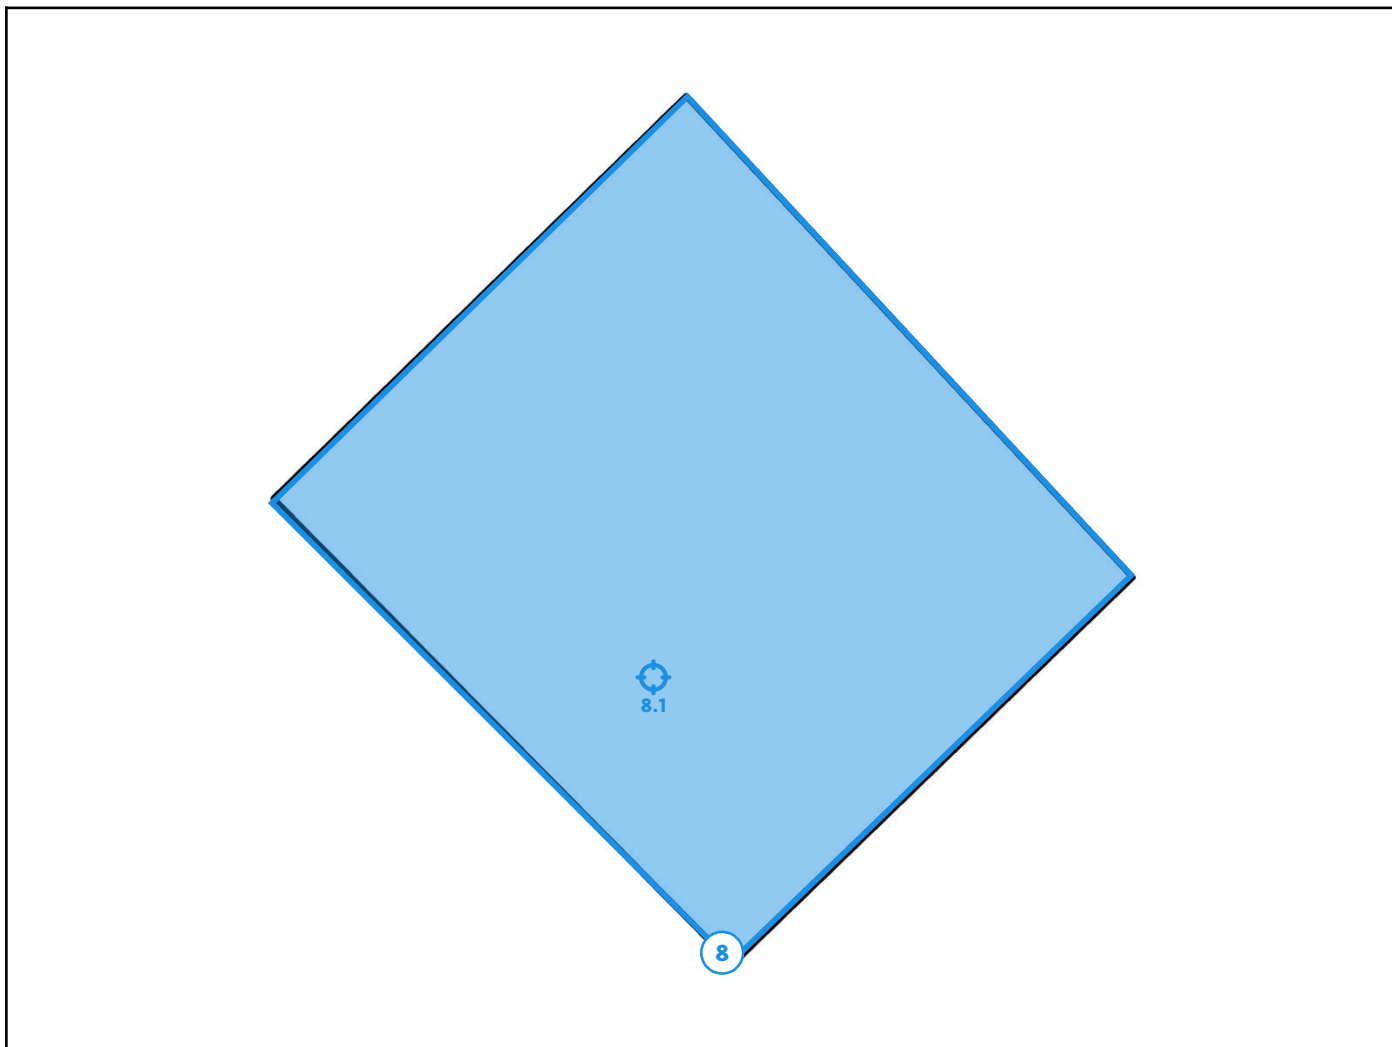
Plan 2.1: Tuinberging plan

Beschrijving	Type	Actie
8. Onderdakplaten - Dak Tuinberging	Geen asbest	-
8.1 Code: 101038 - 5	Puntmonster	-
