Asbestinventarisatetest

Bovenstraat 6, 9667 Horebeke

Asbestinventarisatieattest

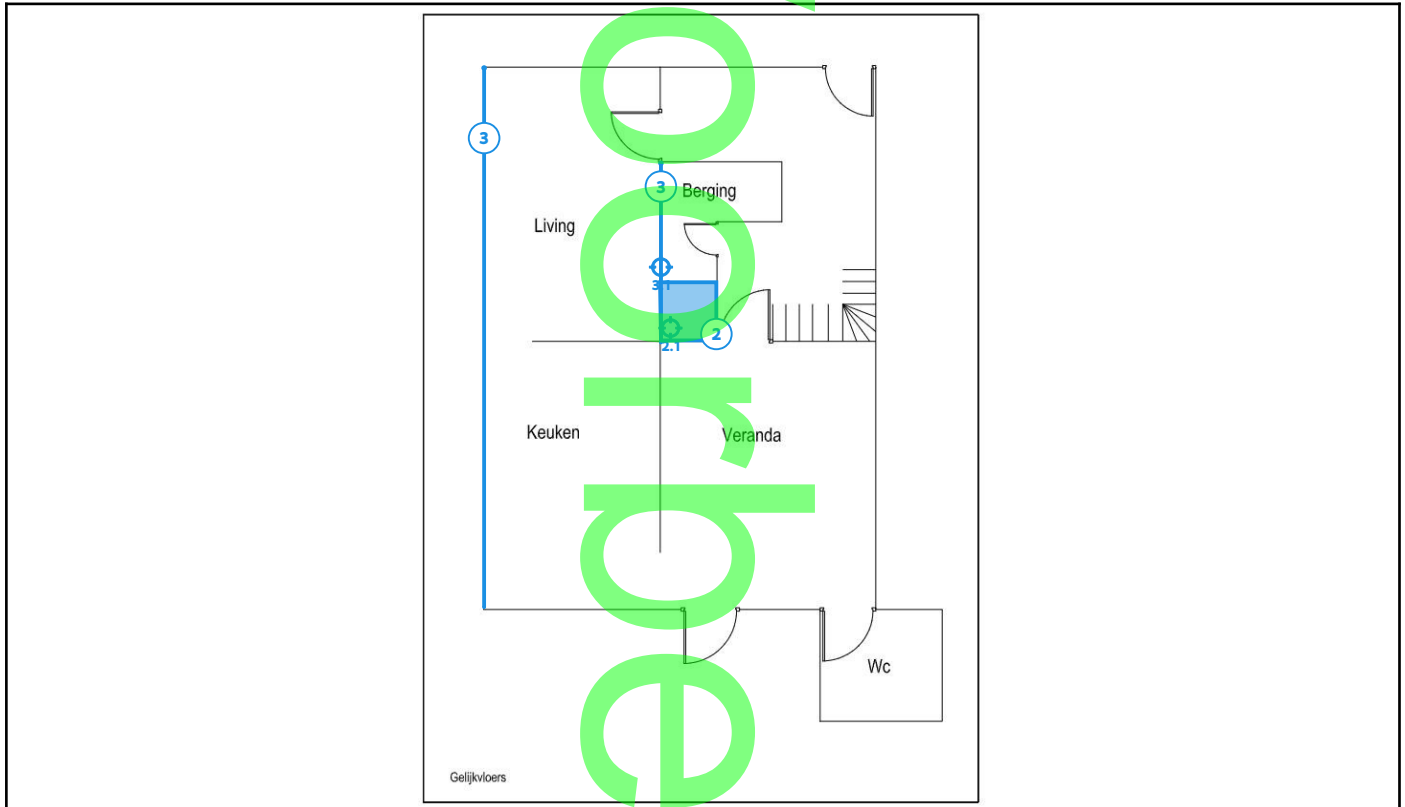
Plan 1.1: Woning gelijkvloers

Beschrijving	Type	Actie
2. Pleister plafond mengstaal	Geen asbest	-
2.1 Code: MC-2024/3760.A2	Mengmonster	-
3. Pleister muur mengstaal	Geen asbest	-
3.1 Code: MC-2024/3760.A1	Mengmonster	-

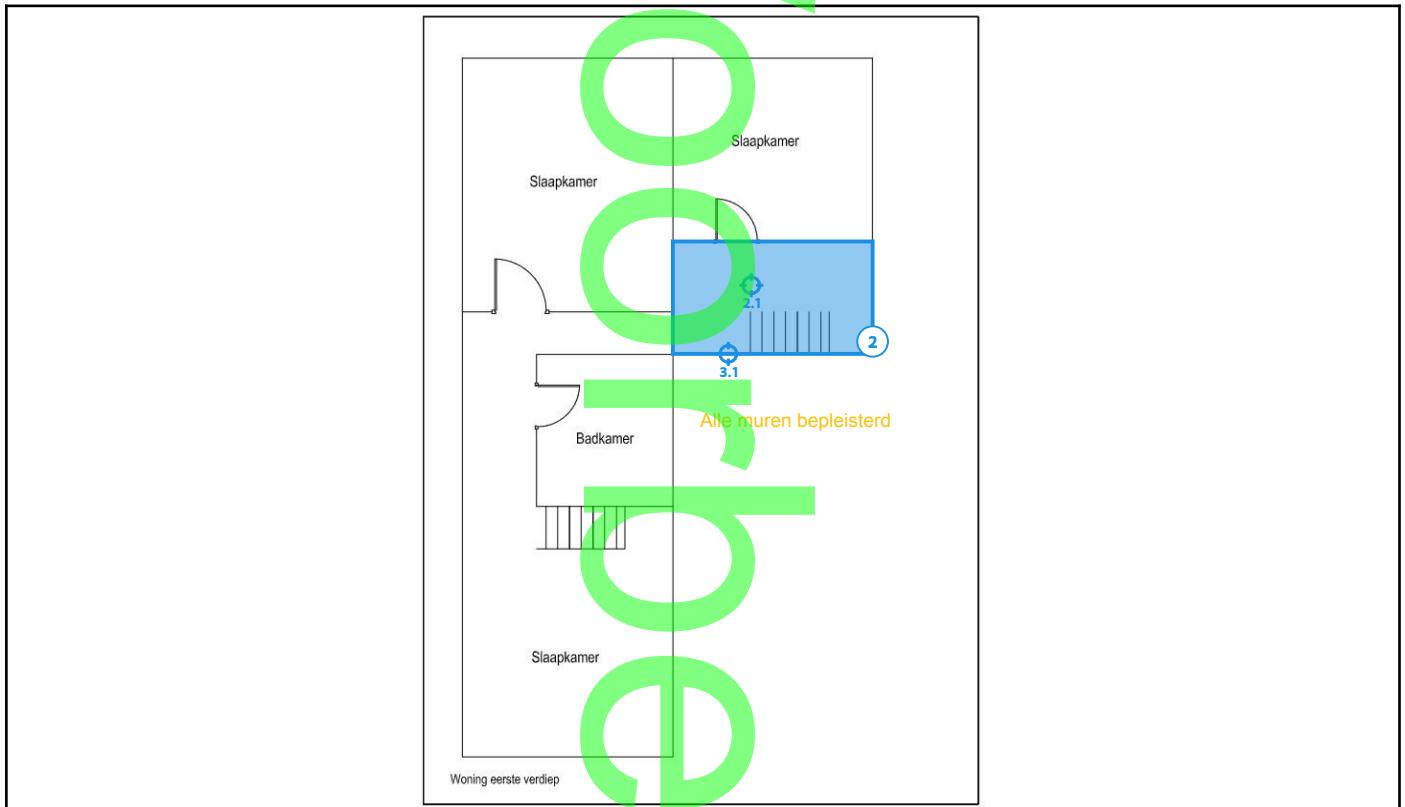
Plan 1.2: Woning eerste verdiep

Beschrijving	Type	Actie
2. Pleister plafond mengstaal	Geen asbest	-
2.1 Code: MC-2024/3760.A2	Mengmonster	-
3. Pleister muur mengstaal	Geen asbest	-
3.1 Code: MC-2024/3760.A1	Mengmonster	-
