# Asbestinventarisatattest

Bosdreef 33, 8530 Harelbeke

Attestnummer : 20241224-000241.000

Uitgegeven op : 24.12.2024

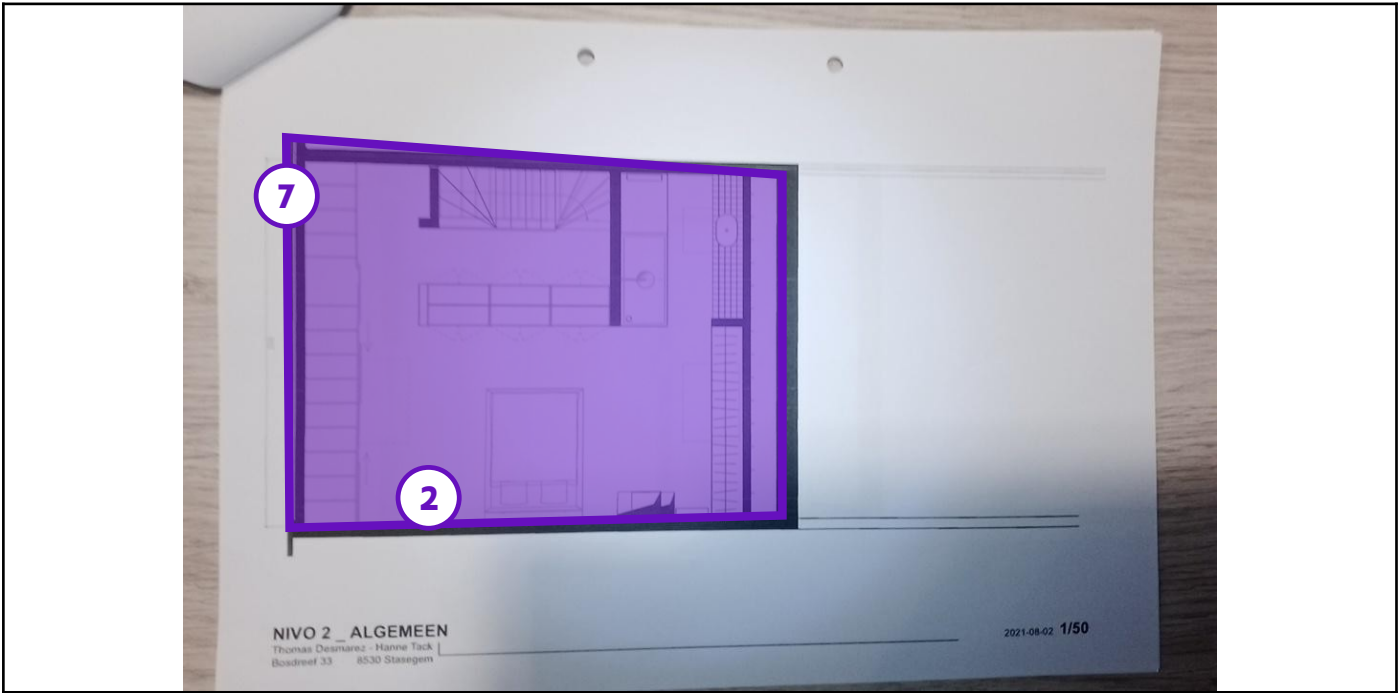
# Plan 1.3: Dak

| Beschrijving | Type | Actie |
|---|---|---|
| 7. Dak(bedekking vernieuwd) | Advies | - |

Dak(bedekking) werd vernieuwd na 2000. Vochtwerende folie zichtbaar. Pannen en haken voelbaar.
