# Asbestinventarisatetest

Sint-Pietersstraat 23, 8520 Kuurne

Attestnummer : 20240306-000263.000

Uitgegeven op : 06.03.2024

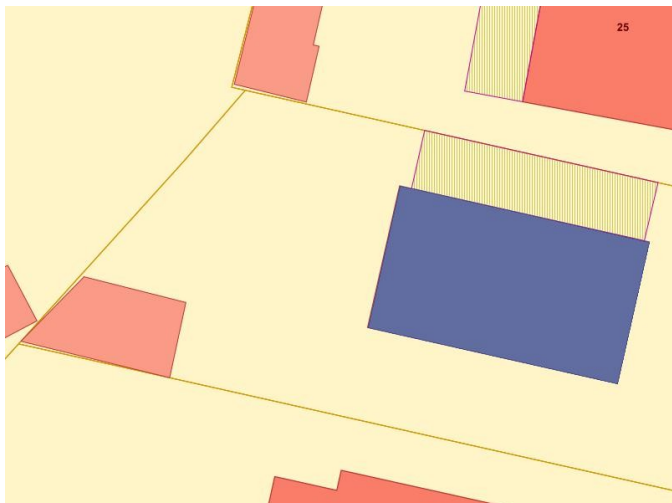
## Zone 1: Woning

- 0 Asbestmaterialen
- 0 Beperkingen
- 0 Uitsluitingen
- 0 Roerende goederen
- 0 Puin, steenslag, (water)bodem
- 9 Adviezen
- 1 Geen asbest

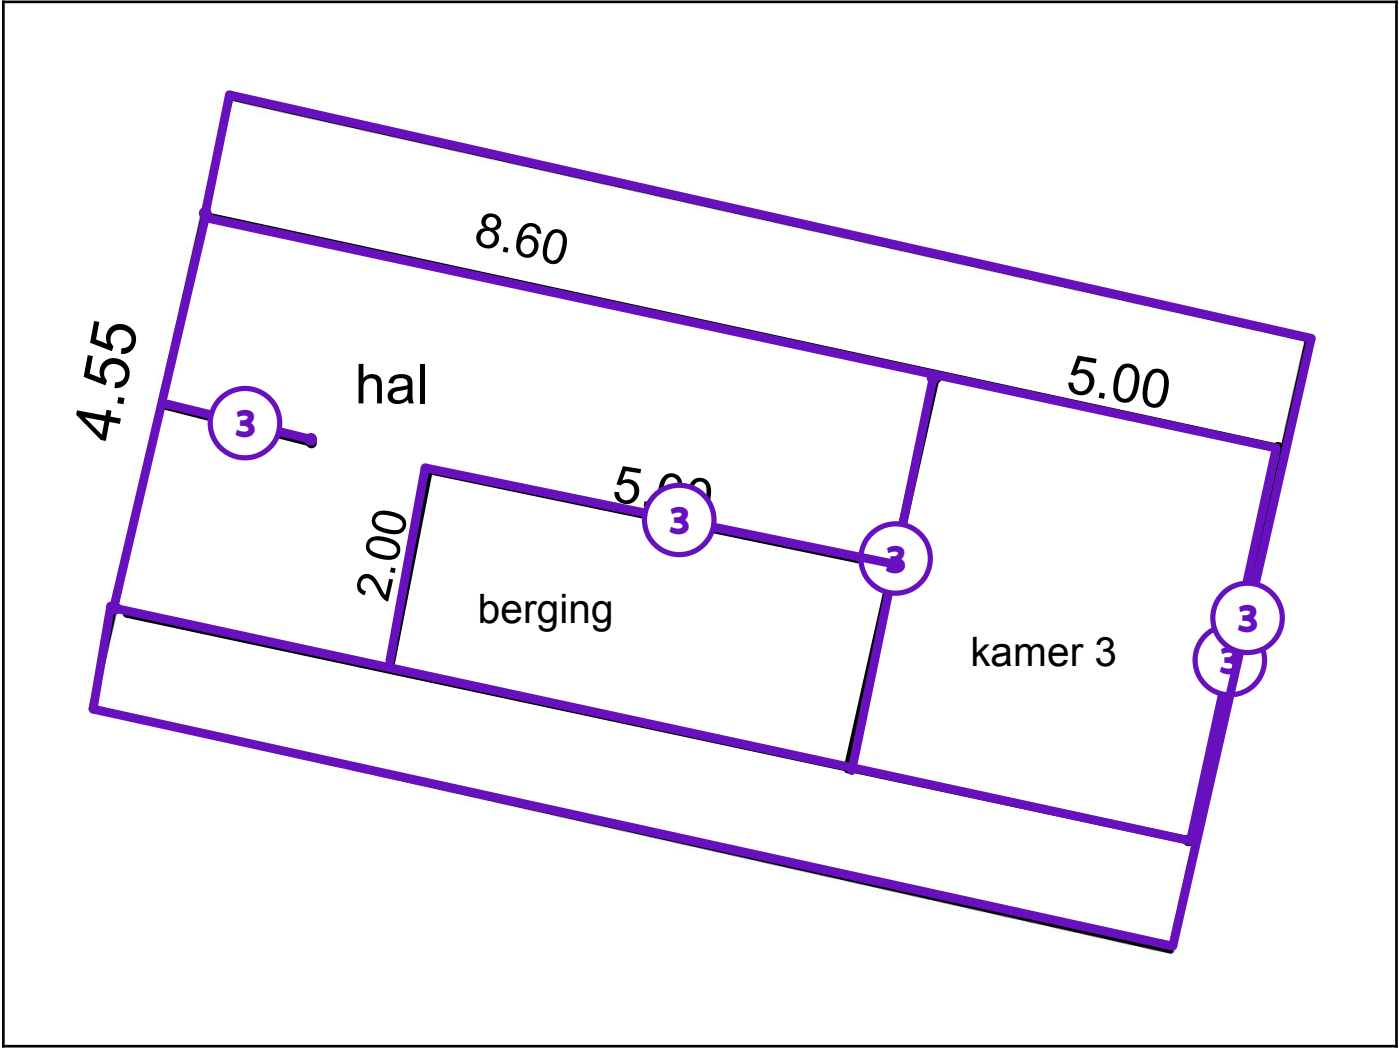
## Plan 1.2: Eerste verdieping

| Beschrijving | Type | Actie |
|---|---|---|
| 3. Valse wanden - eerste verdieping | Advies | - |

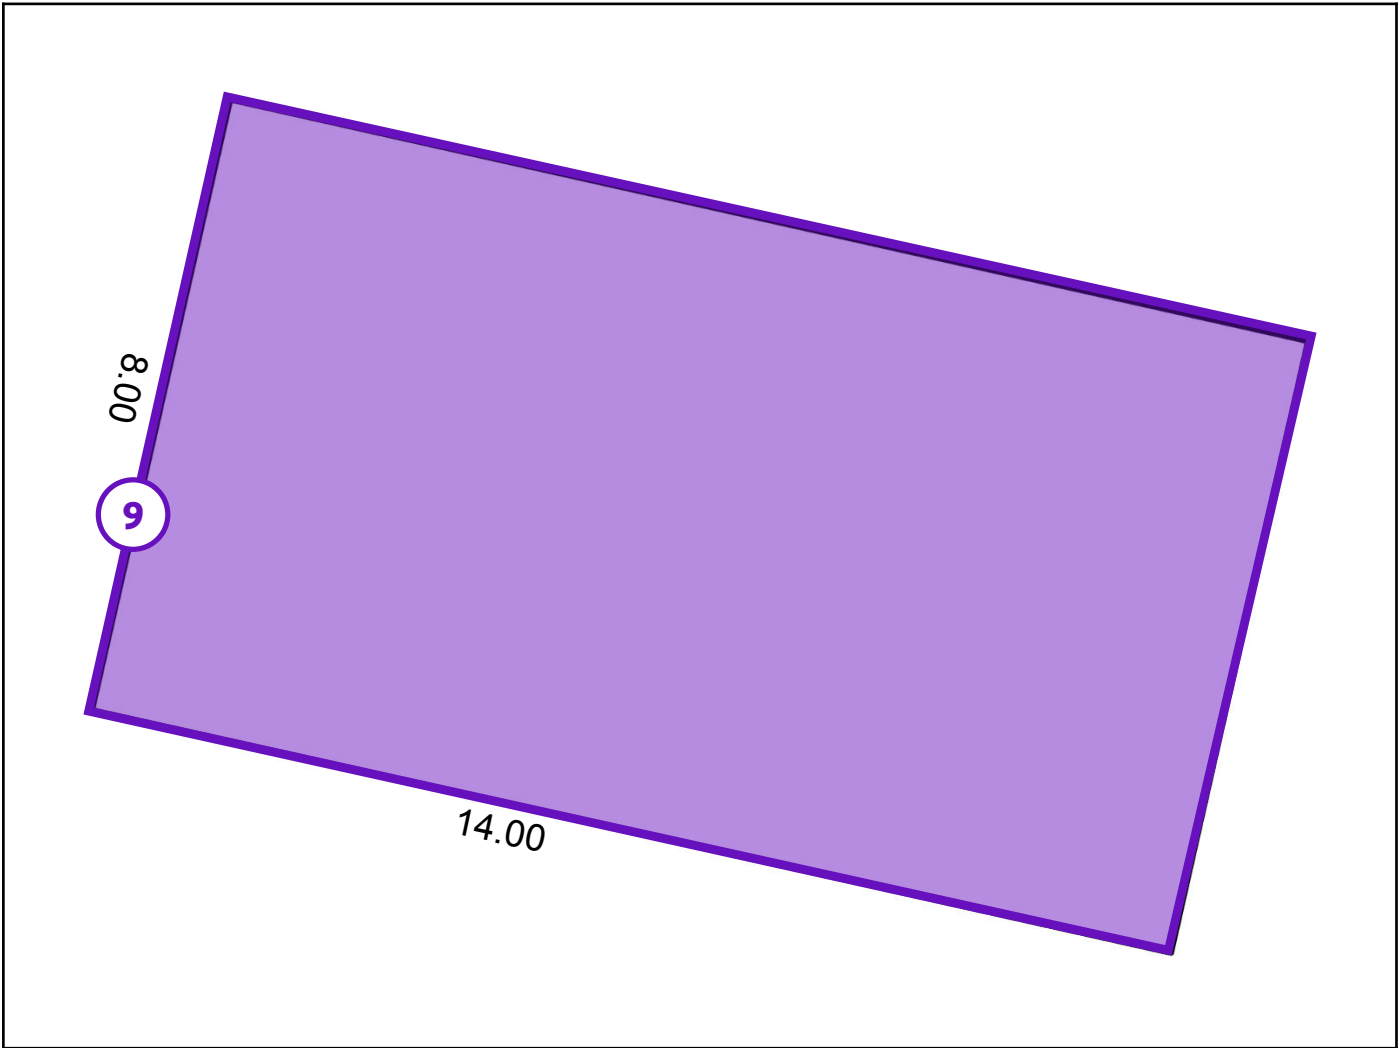
### Plan 1.3: Onderdak

| Beschrijving | Type | Actie |
|---|---|---|
| 9. Onderdakplaat - dak | Advies | - |

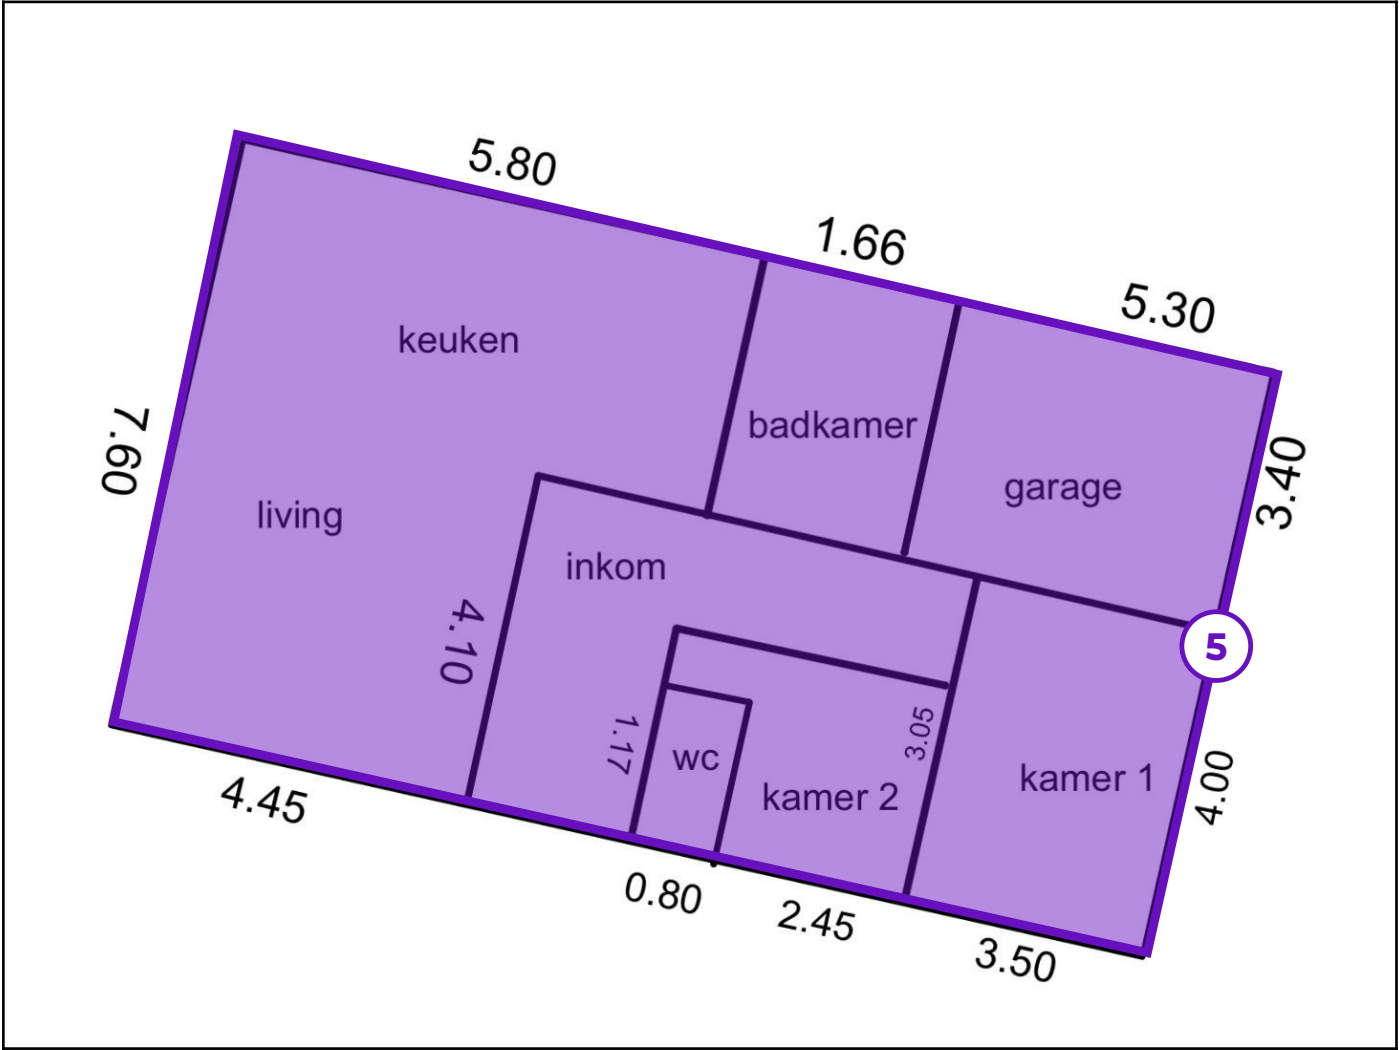
# Plan 1.4: Gelijkvloers - plafond

| Beschrijving | Type | Actie |
|---|---|---|
| 5. Vals plafond - geheel pand | Advies | - |

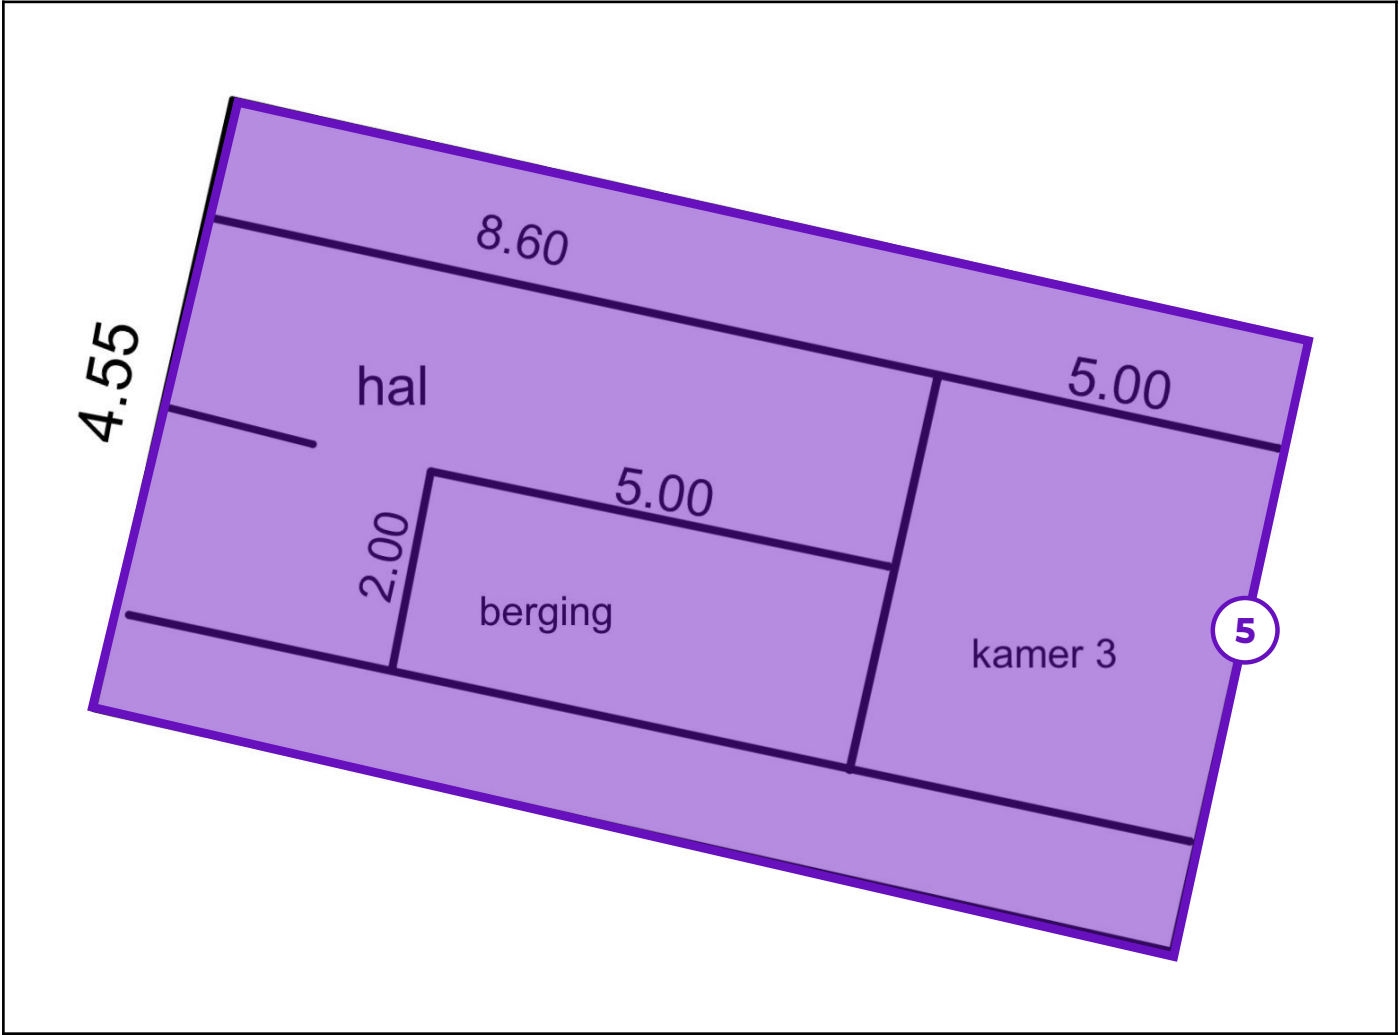
# Plan 1.5: Eerste verdieping - plafond

| Beschrijving | Type | Actie |
|---|---|---|
| 5. Vals plafond - geheel pand | Advies | - |
