# Asbestinventarisatetest

Molenstraat 117, 9690 Kluisbergen

Attestnummer : 20250214-000139.000

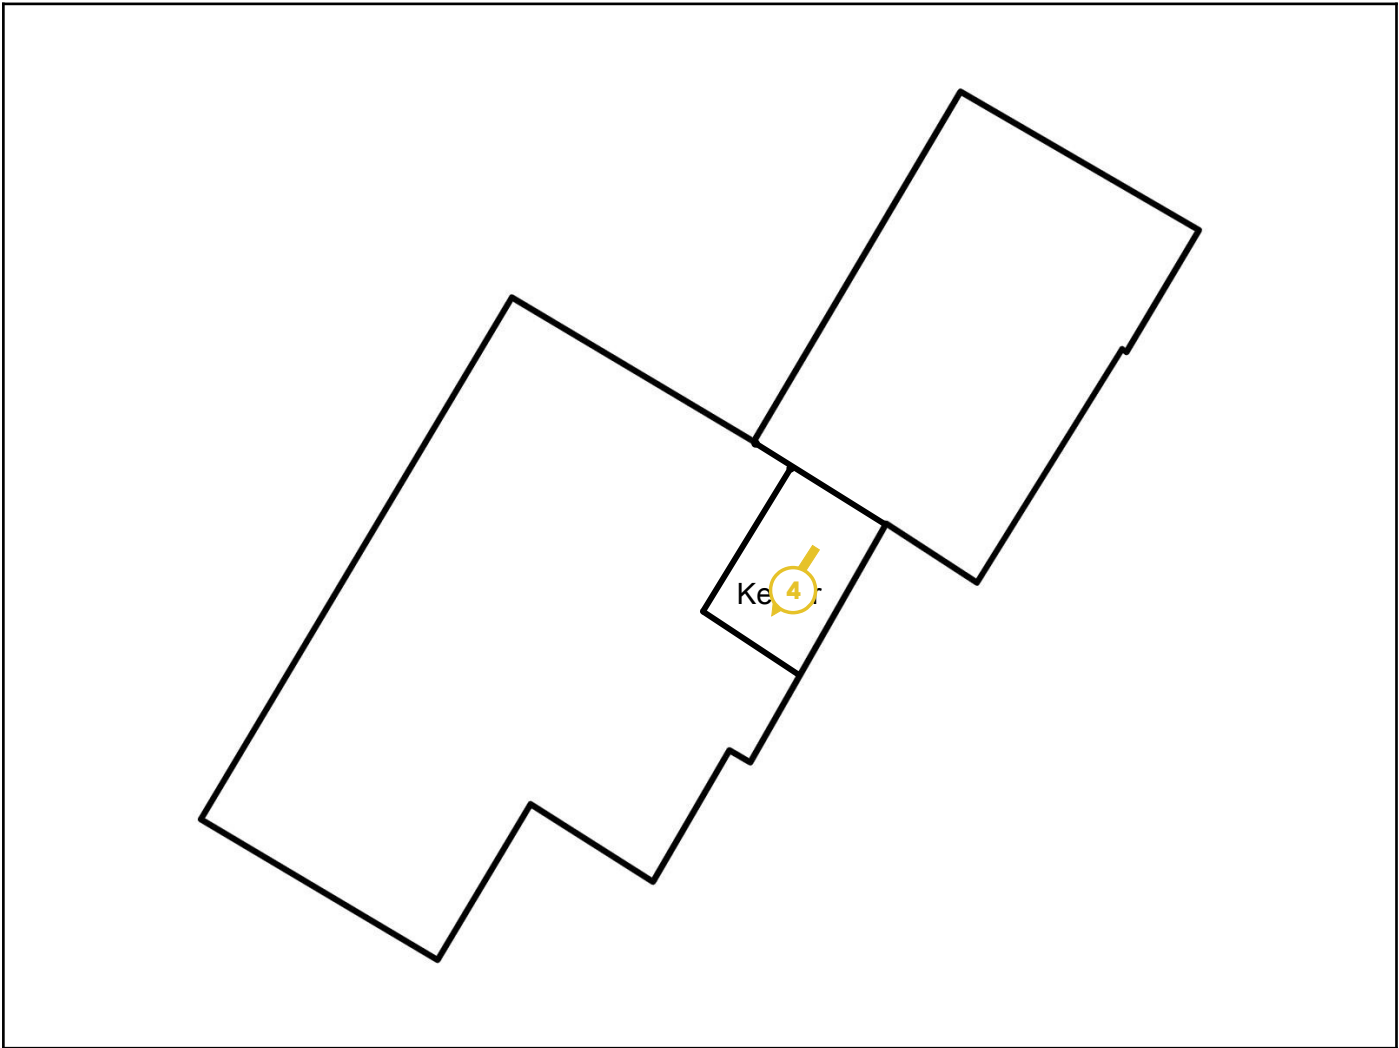
# Plan 1.1: Kelder

| Beschrijving | Type | Actie |
|---|---|---|
| 4. Schakelaars en elektrische infrastructuur | Asbestmateriaal | Zorgvuldig beheren |
