# Asbestinventarisatetest

Bevrijdingstraat 23, 9930 Lievegem

Attestnummer : 20260203-000002.000

Uitgegeven op : 03.02.2026

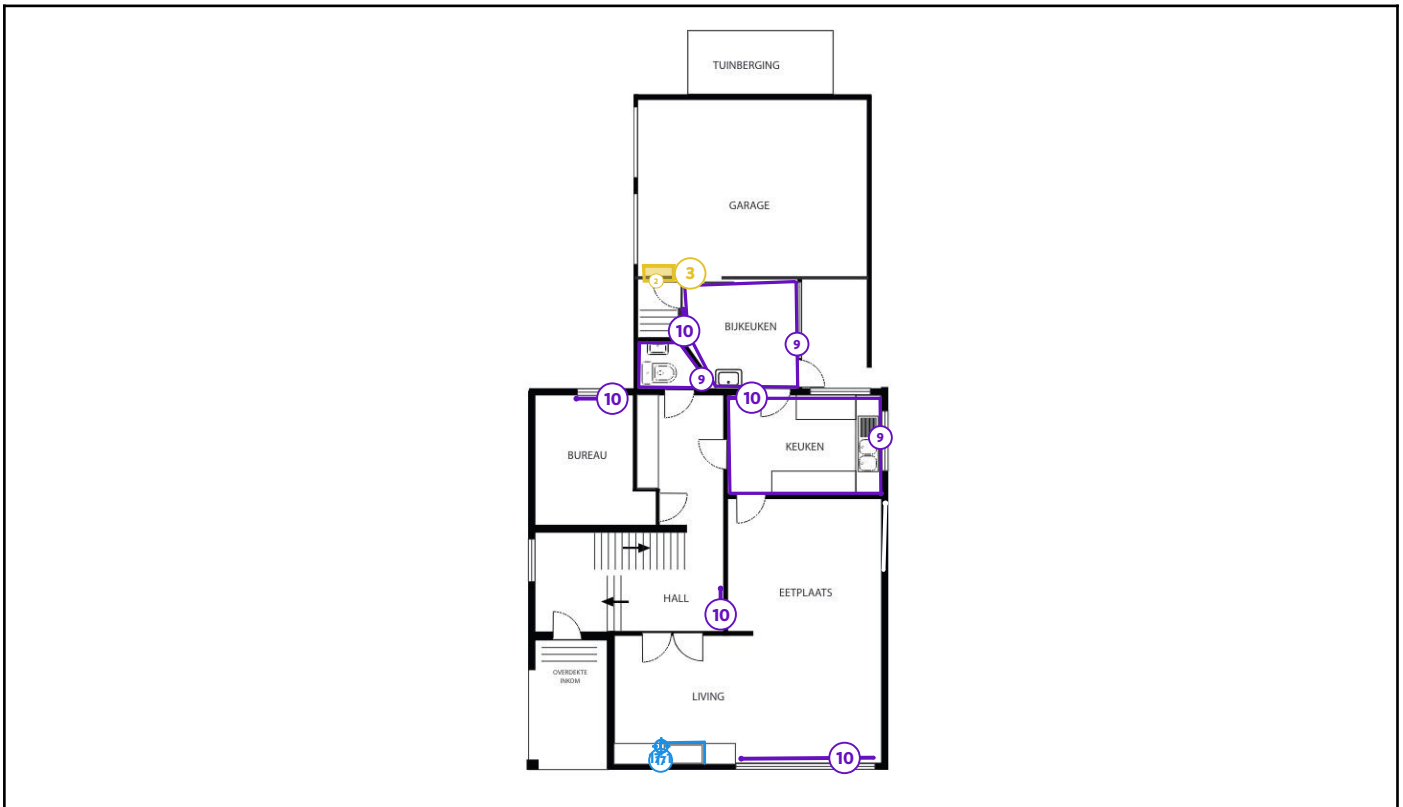
## Plan 1.2: Gelijkvloers

Beschrijving	Type	Actie
2. Bakeliet verdeeldoos onder nieuwe digitale teller.	Asbestmateriaal	Zorgvuldig beheren
3. Bakeliet schakelaar en zekeringkast	Asbestmateriaal	Zorgvuldig beheren
9. Tegellijm	Advies	-
10. Pakkingen gietijzer chauffage	Advies	-
17. Cementering binnen	Geen asbest	-
17.1 Code: A4 - Cementering binnen	Mengmonster	-

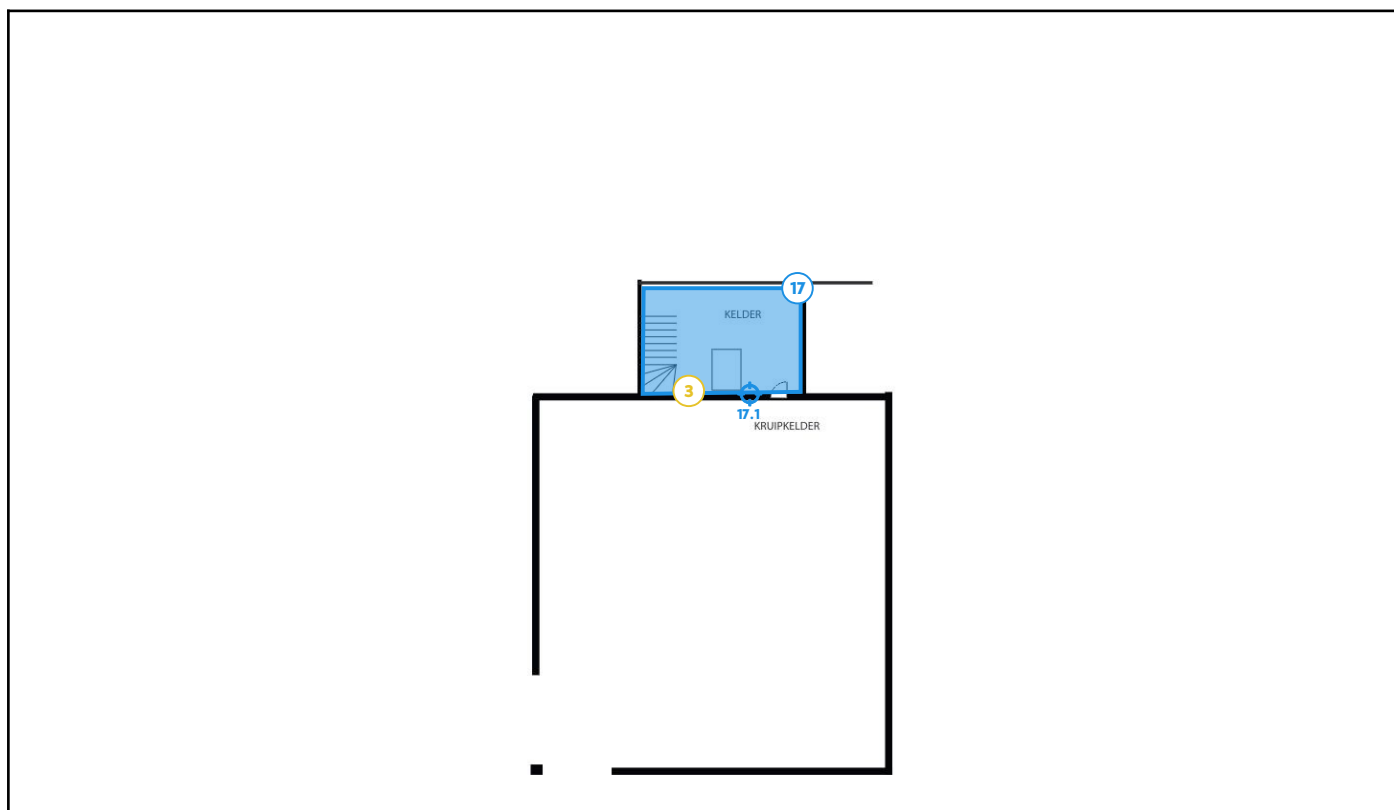
## Plan 1.7: Kelder

Beschrijving	Type	Actie
3. Bakeliet schakelaar en zekeringskast	Asbestmateriaal	Zorgvuldig beheren
17. Cementering binnen	Geen asbest	-
17.1 Code: A4 - Cementering binnen	Mengmonster	-

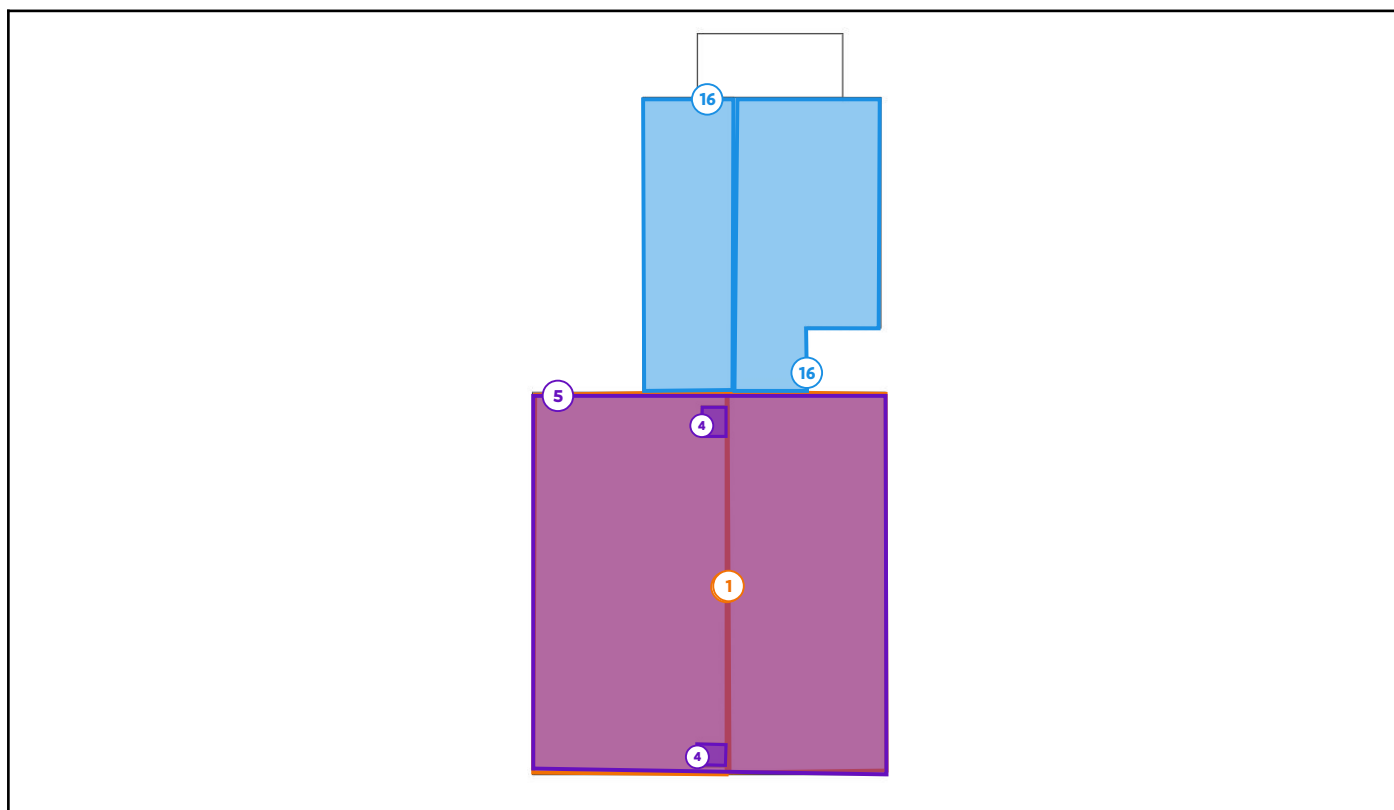
## Plan 1.8: Dakplan

Beschrijving	Type	Actie
1. Dakleien Woning	Asbestmateriaal	<a href="#">Verwijderen</a>
4. Verplichte fiche - Materialen van rookgaskanalen - Beperking	Beperking	-
5. Onderdak - Beperkingsfiche	Beperking	-
16. Dakleien Garage vernieuwd	Geen asbest	-

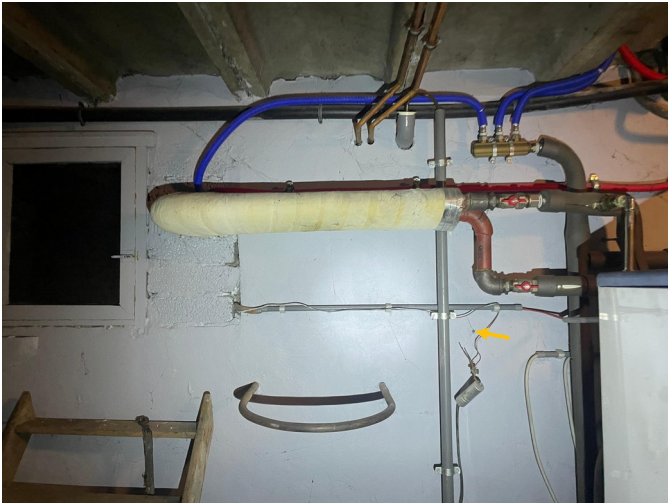
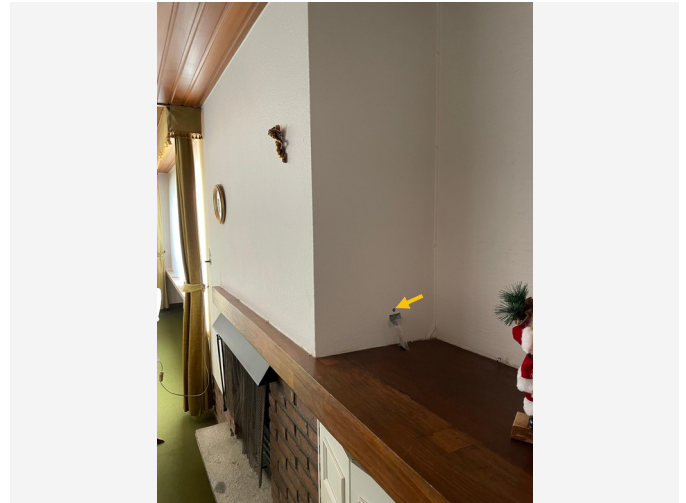
## Fiche 17: Cementering binnen

Geen asbest
