Asbestinventarisatetest

Weldadigheidstraat 60, 9930 Lievegem

Attestnummer : **20260311-000398.000**

Uitgegeven op : **11.03.2026**

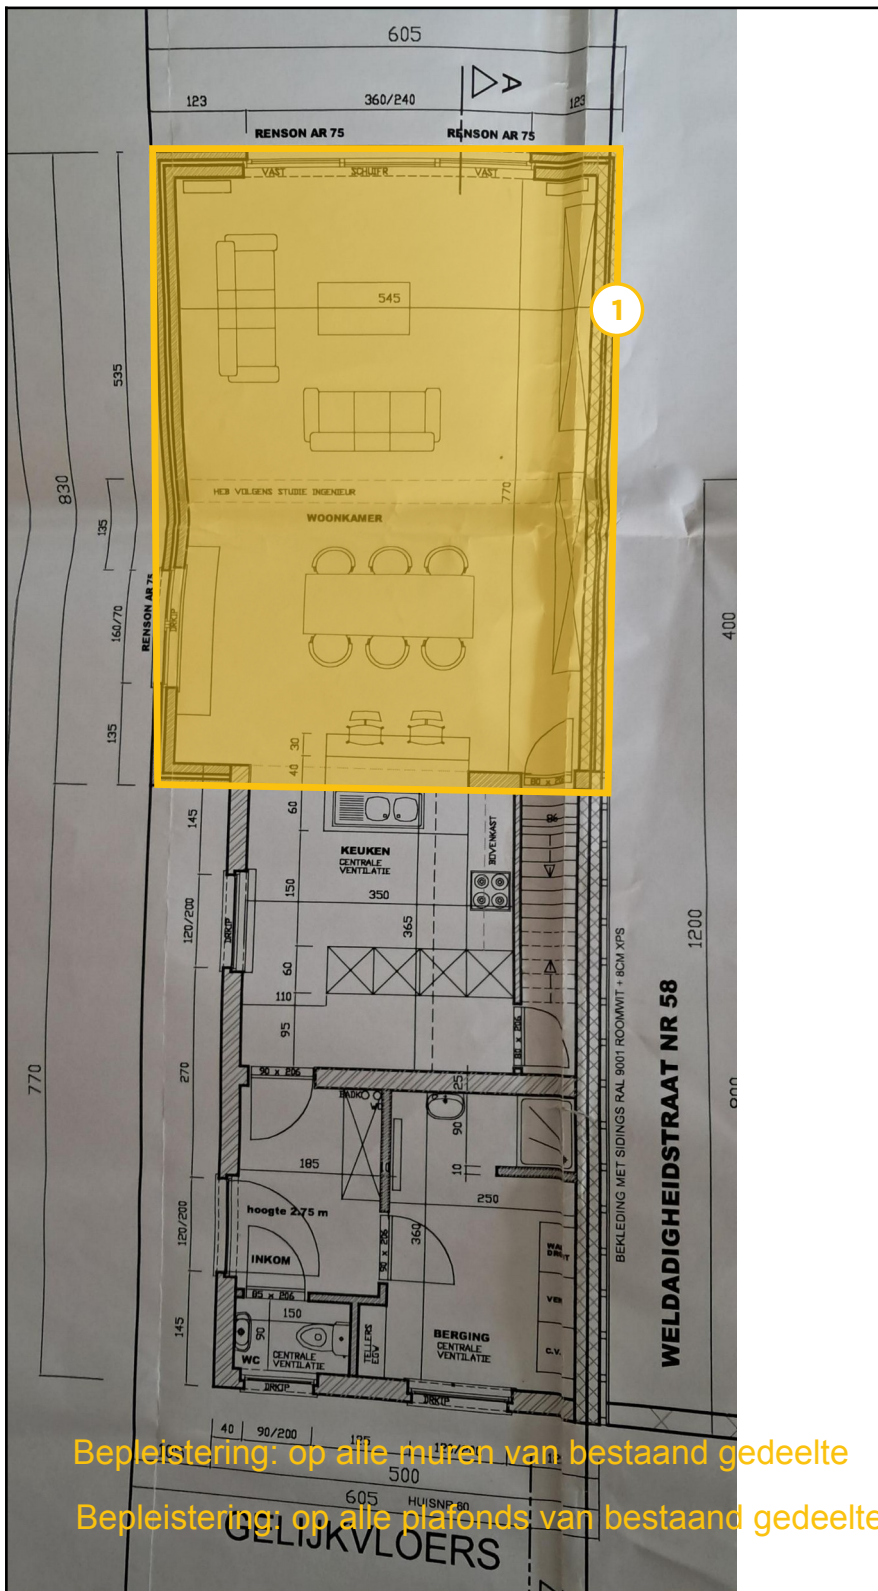
Plan 1.1: gelijkvloers

1. Gedeelte woning bijgebouwd na 2005	Uitsluiting	-
2. Bepleistering muren	Geen asbest	-
3. Bepleistering plafonds	Geen asbest	-

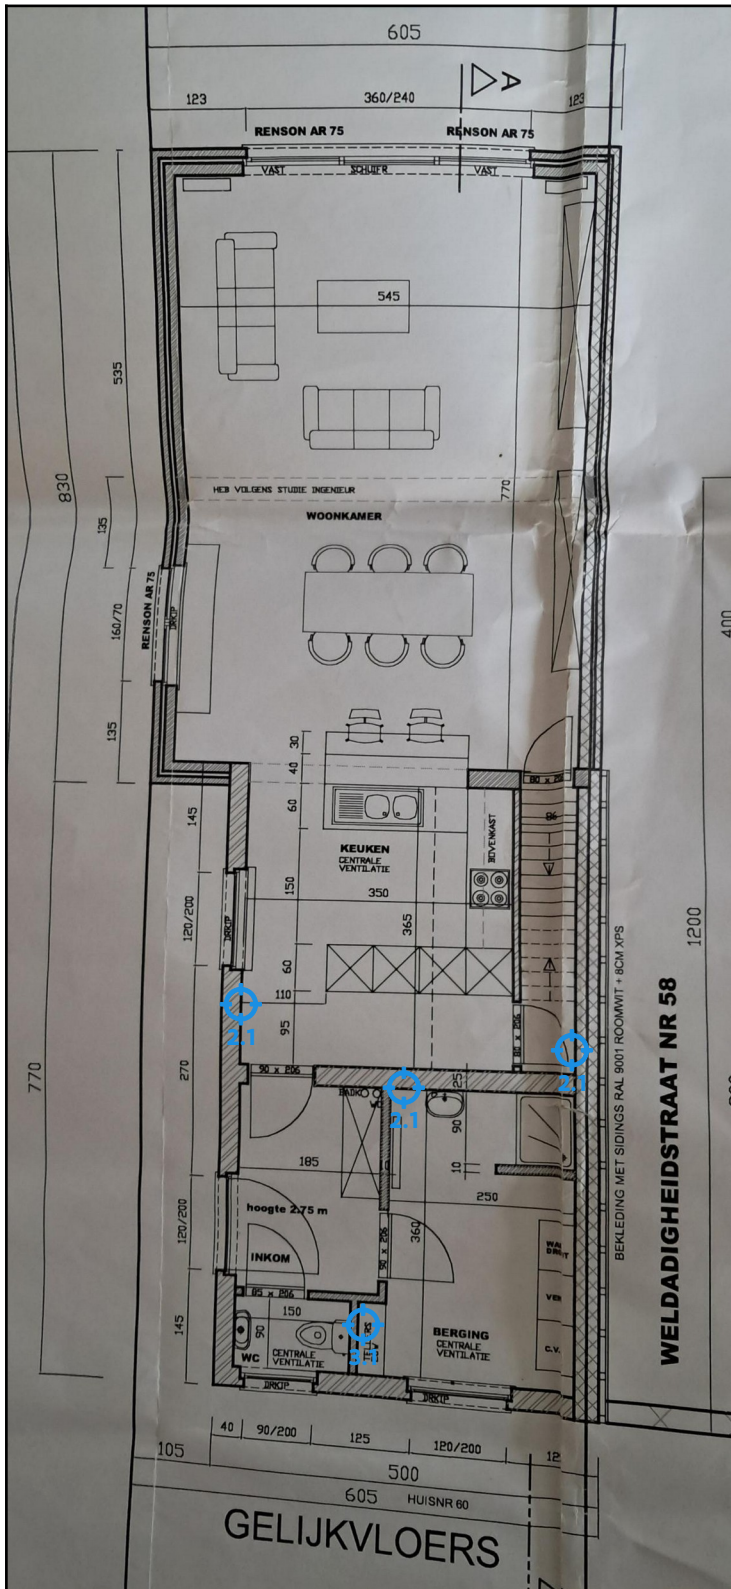
Plan 1.2: gelijkvloers

2. Bepleistering muren	Geen asbest	-
2.1 Code: 01	Mengmonster	-
3. Bepleistering plafonds	Geen asbest	-
3.1 Code: 02	Mengmonster	-

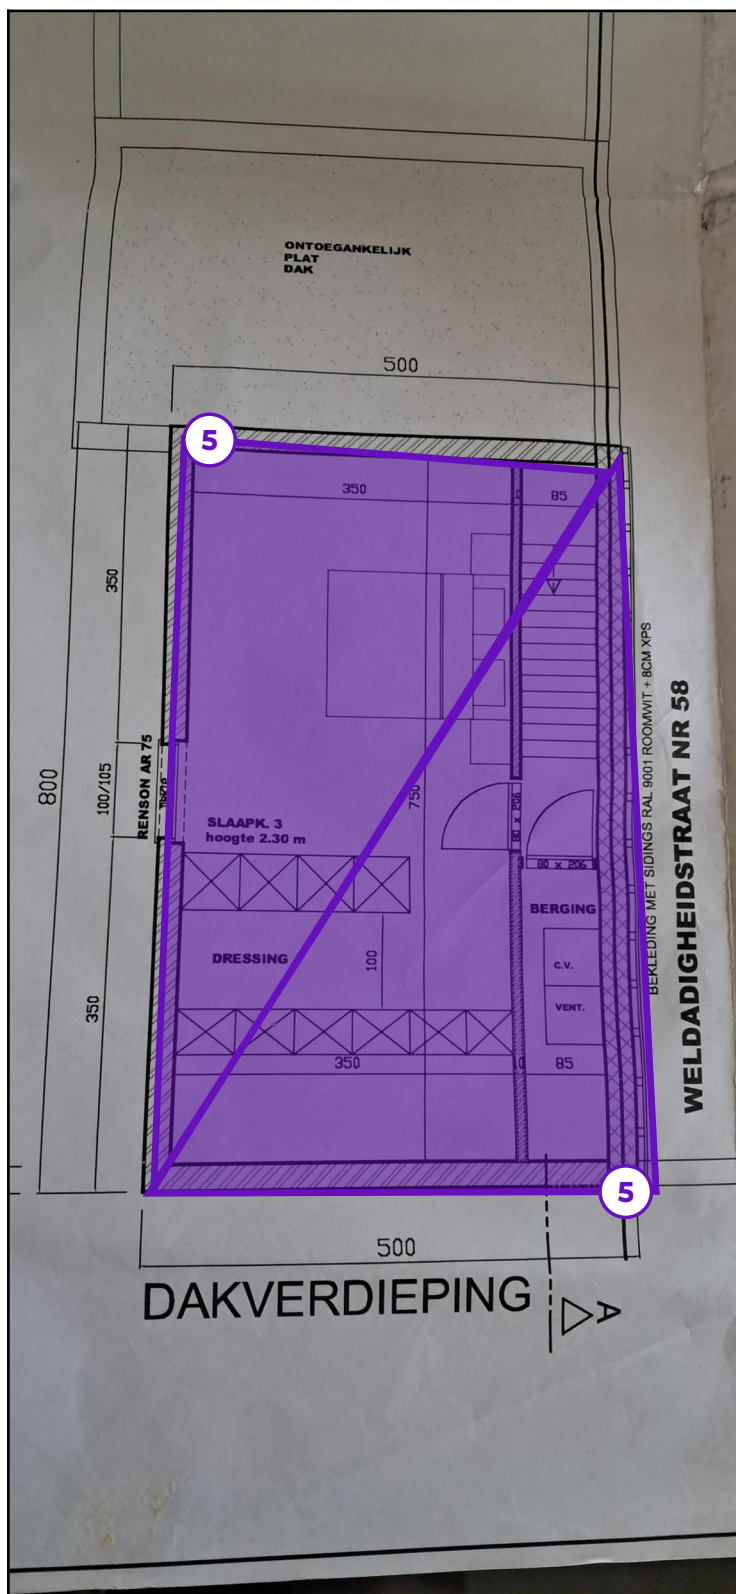
Plan 1.3: dakverdiep

5. dakbedekking	Overige ruimte of materiaal	-
-----------------	-----------------------------	---

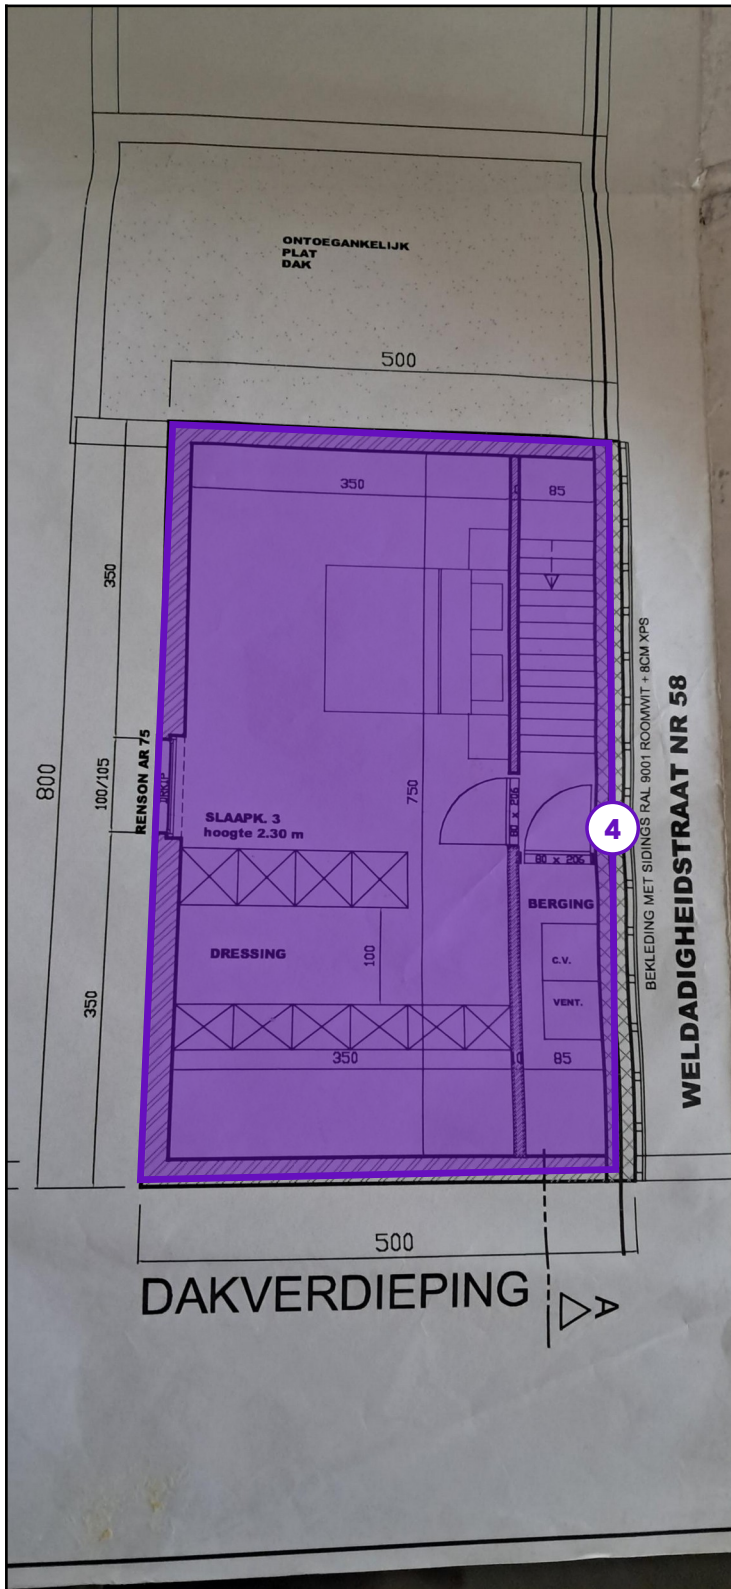
Plan 1.4: dakverdiep

4. Geen asbesthoudend onderdak aanwezig	Overige ruimte of materiaal	-
---	-----------------------------	---

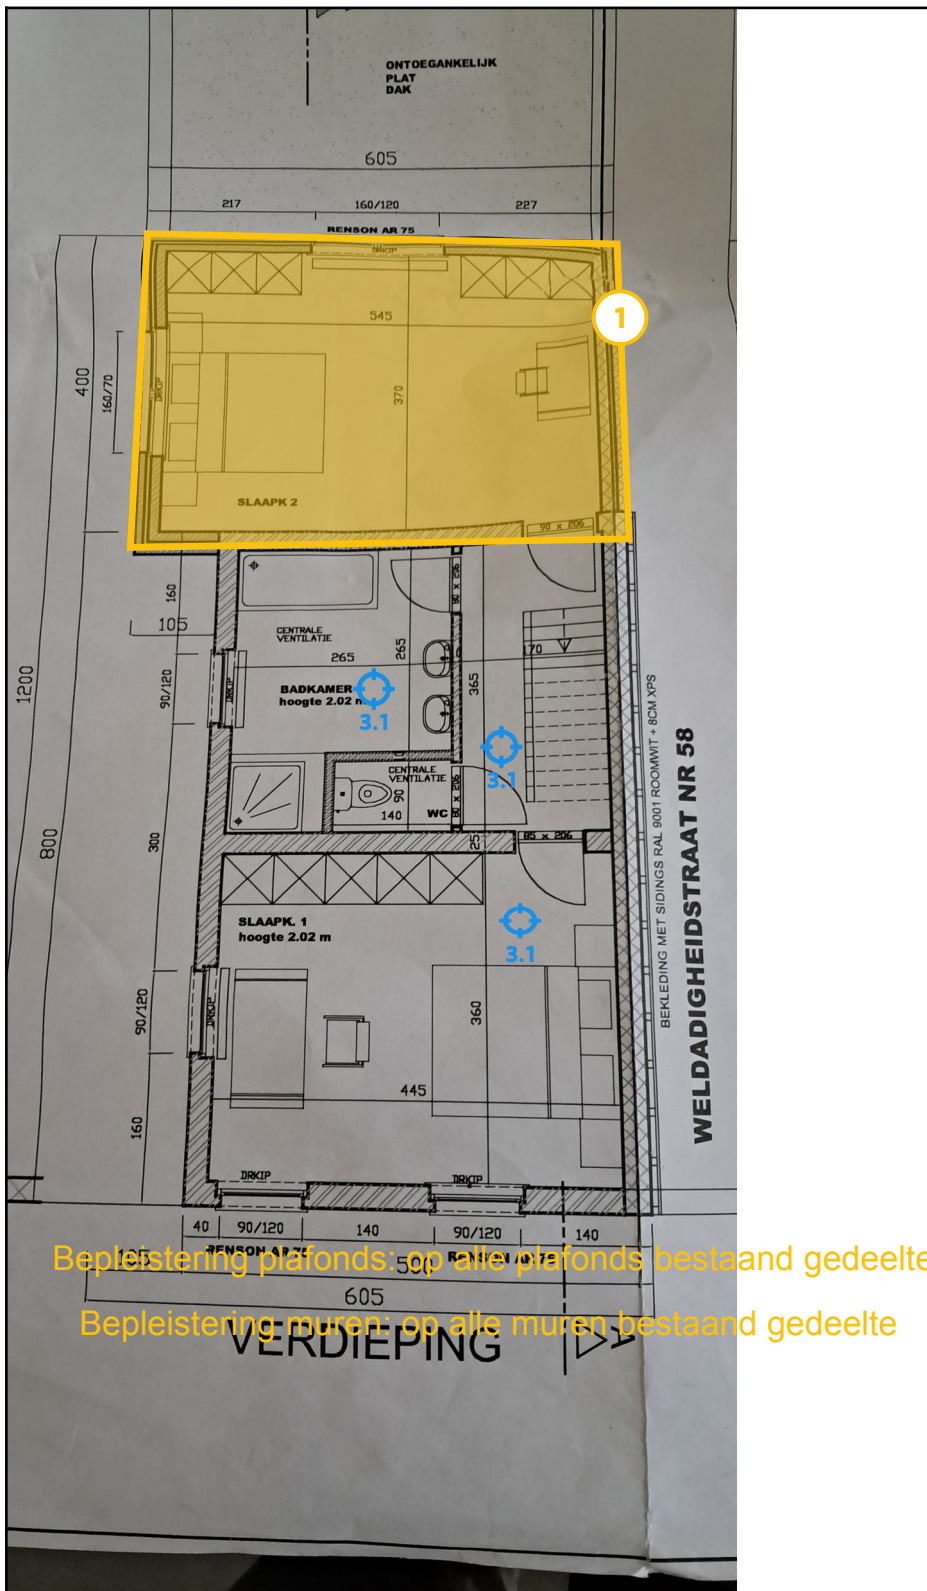
Plan 1.5: verdiep

Beploistering plafonds: op alle plafonds bestaand gedeelte
 Beploistering muren: op alle muren bestaand gedeelte

1. Gedeelte woning bijgebouwd na 2005	Uitsluiting	-
2. Bepleistering muren	Geen asbest	-
3. Bepleistering plafonds	Geen asbest	-
3.1 Code: 02	Mengmonster	-
