Asbestinventarisatetest

Buissestraat 35, 9690 Kluisbergen

Attestnummer : 20260325-000188.000

Niet-asbestveilig

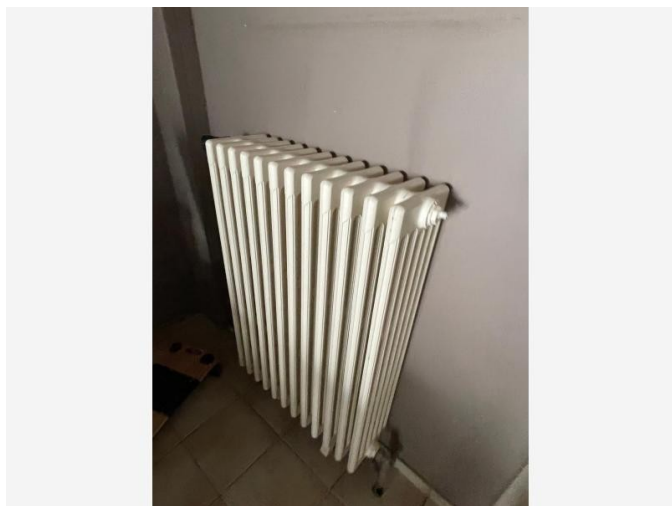
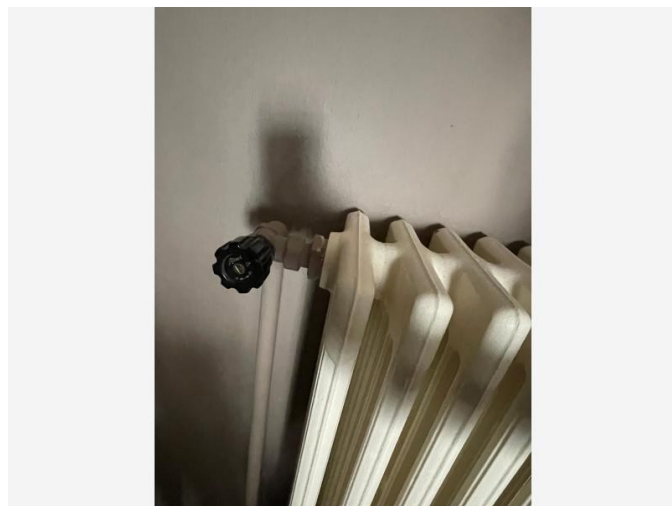
Basis voor advies	Beoordeling op basis van expertise, zonder een vaststelling door de asbestdeskundige.
Primaire drager	HVAC infrastructuur en uitrusting
(Asbest)materiaal	Pakking, dichting
Bindmiddel	Karton - papier - viltachtig
Gebondenheid bindmiddel	Niet-hechtgebonden

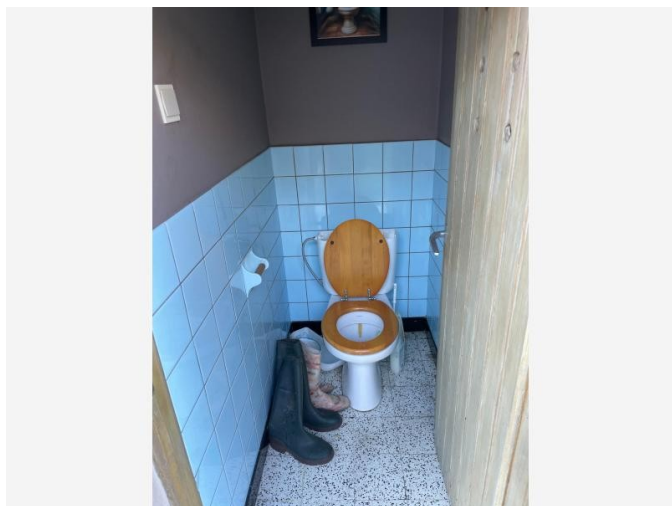
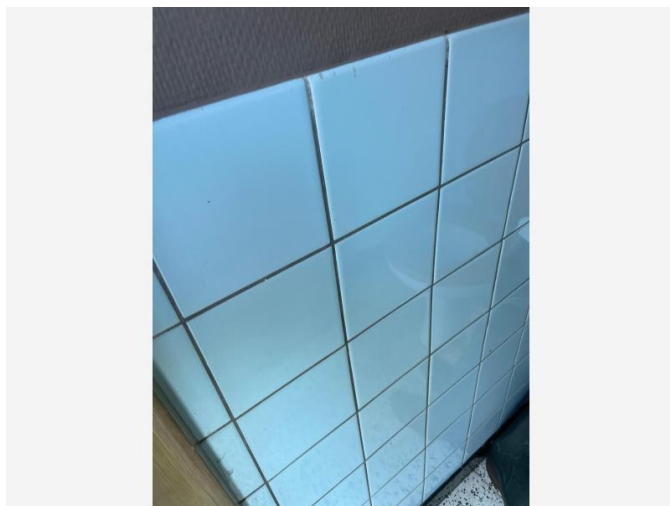
Basis voor advies	Beoordeling op basis van expertise, zonder een vaststelling door de asbestdeskundige.
Primaire drager	Binnenwand
(Asbest)materiaal	In-situ afwerkingslagen - Lijmlaag
Bindmiddel	Lijm
Gebondenheid bindmiddel	Hecht

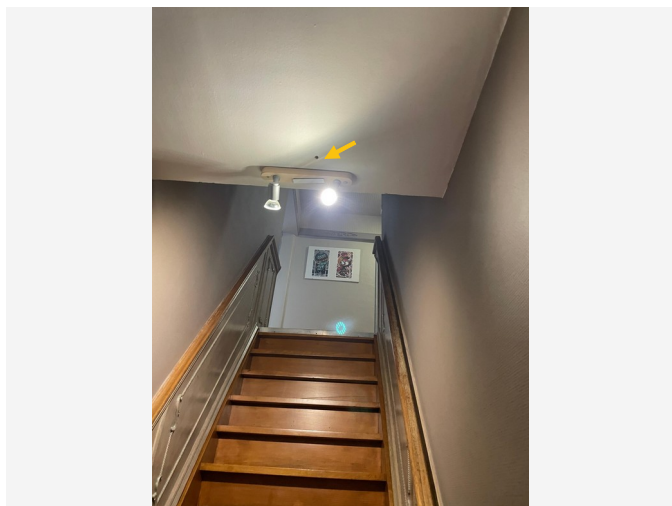
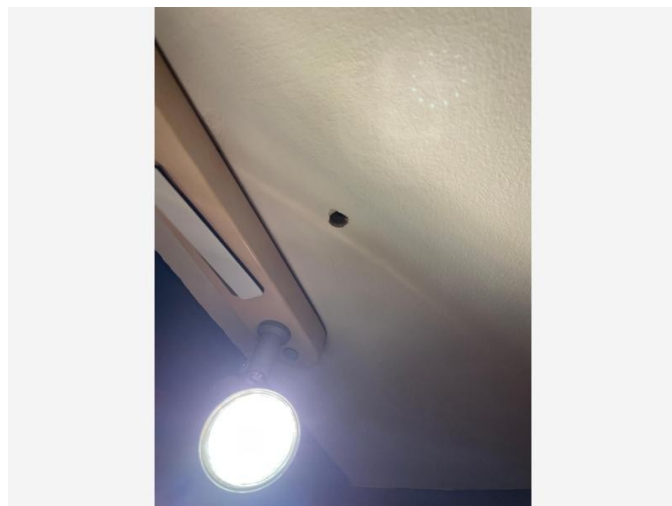
Beschrijving	Plafondpleister
Omgeving	Binnen
Primaire drager	Plafond
Bindmiddel van materiaal	Gips - kalk
Gebondenheid op basis van bindmiddel	Niet-hechtgebonden
Hoeveelheid (oppervlakte - dikte - aantal)	• 90,00 m ² - 1,50 cm - 1 stuk
Totaal volume	1,35 m ³
Identificatiemethode	Een monstername door de asbestdeskundige met laboanalyse door een asbestlabo.
Destructieve handeling voor identificatie	Nee
Opmerking	De hoeveelheid is een inschatting. De stalen werden genomen in een de traphal, de hal en de garage. Staalname in het stooklokaal en een vochtige ruimte waren niet mogelijk omdat er geen plafondpleister werd gebruikt. In de keuken is dat gyproc, over de volledige eerst verdieping is dat ook Gipskarton. Het stooklokaal is een geïsoleerde golfplaat.
