Asbestinventarisatetest

Hulstersestraat 134, 8710 Wielsbeke

Attestnummer : 20260615-000504.000

Niet-asbestveilig

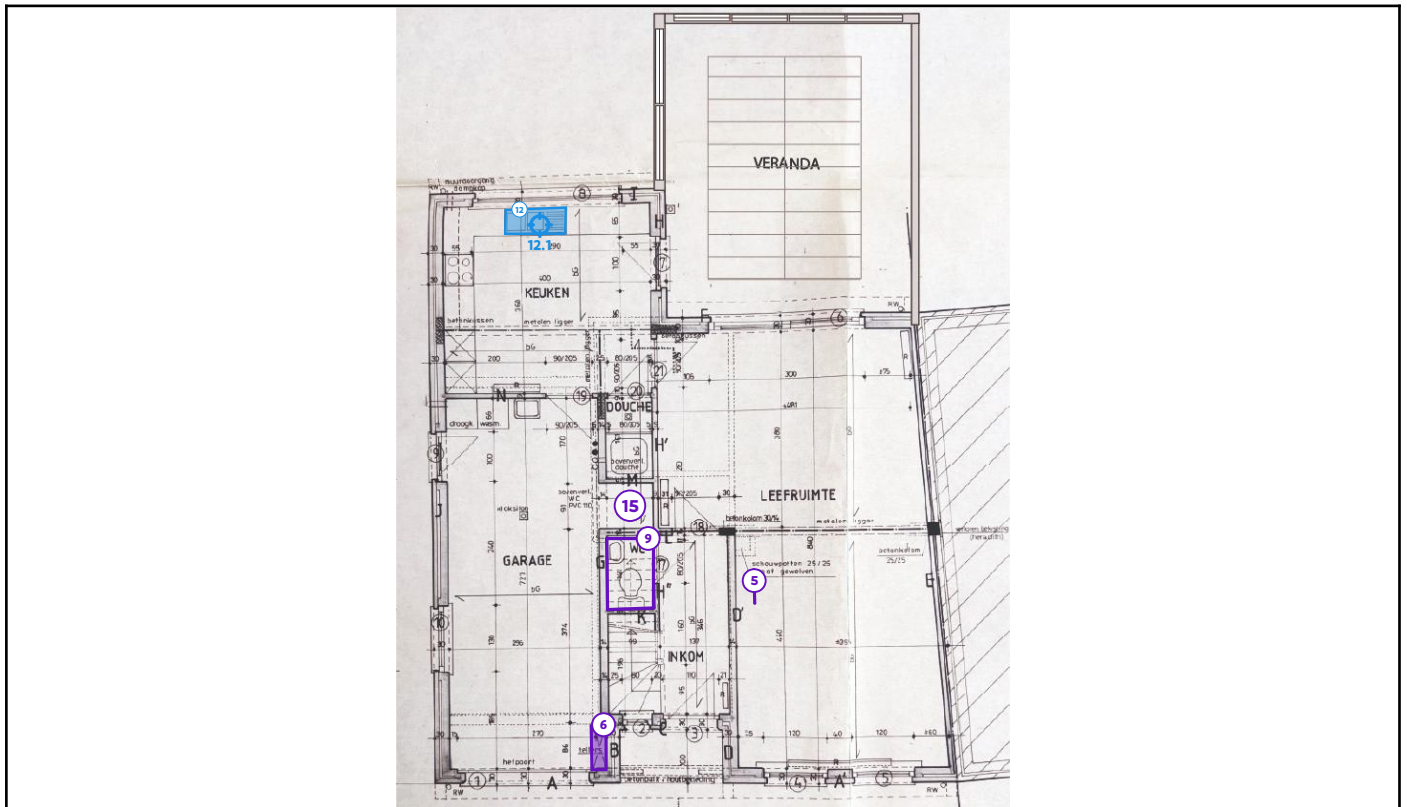
Plan 1.1: Gelijkvloers

Beschrijving	Type	Actie
5. Kachelkoord - Recent type	Advies	-
6. Analoge teller	Advies	-
9. Tegellijm	Advies	-
12. Afwasbak - Bitumen anti-dreun - Staal	Geen asbest	-
12.1 Code: A3 - Bitumen Anti-dreun	Puntmonster	-
15. Boiler Atlantic	Overige ruimte of materiaal	-

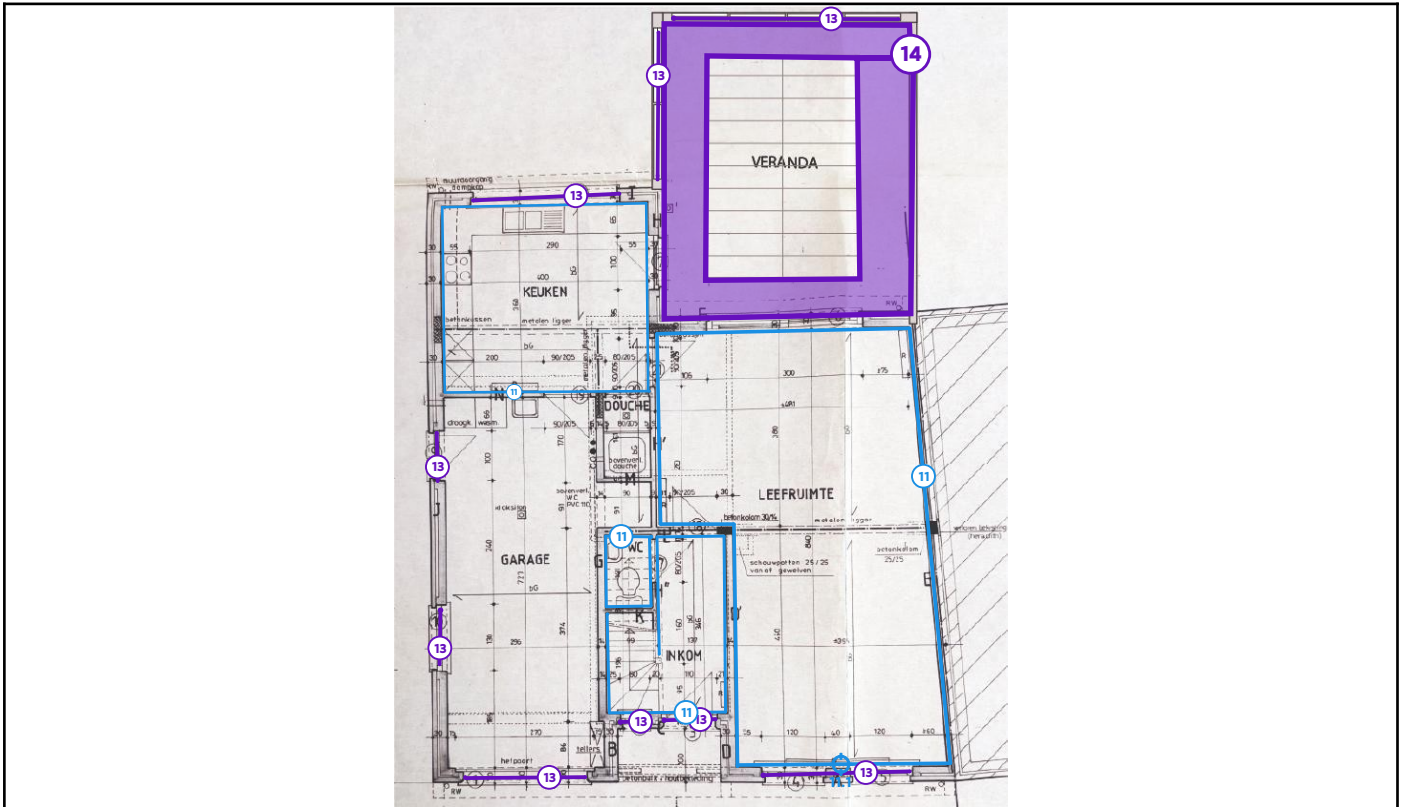
Plan 1.2: Gelijkvloers

Beschrijving	Type	Actie
11. Wandpleister	Geen asbest	-
11.1 Code: A1 - Wandpleister	Mengmonster	-
13. Ramen, Silicone - geen mastiek	Overige ruimte of materiaal	-
14. Plat dak - EPDM	Overige ruimte of materiaal	-

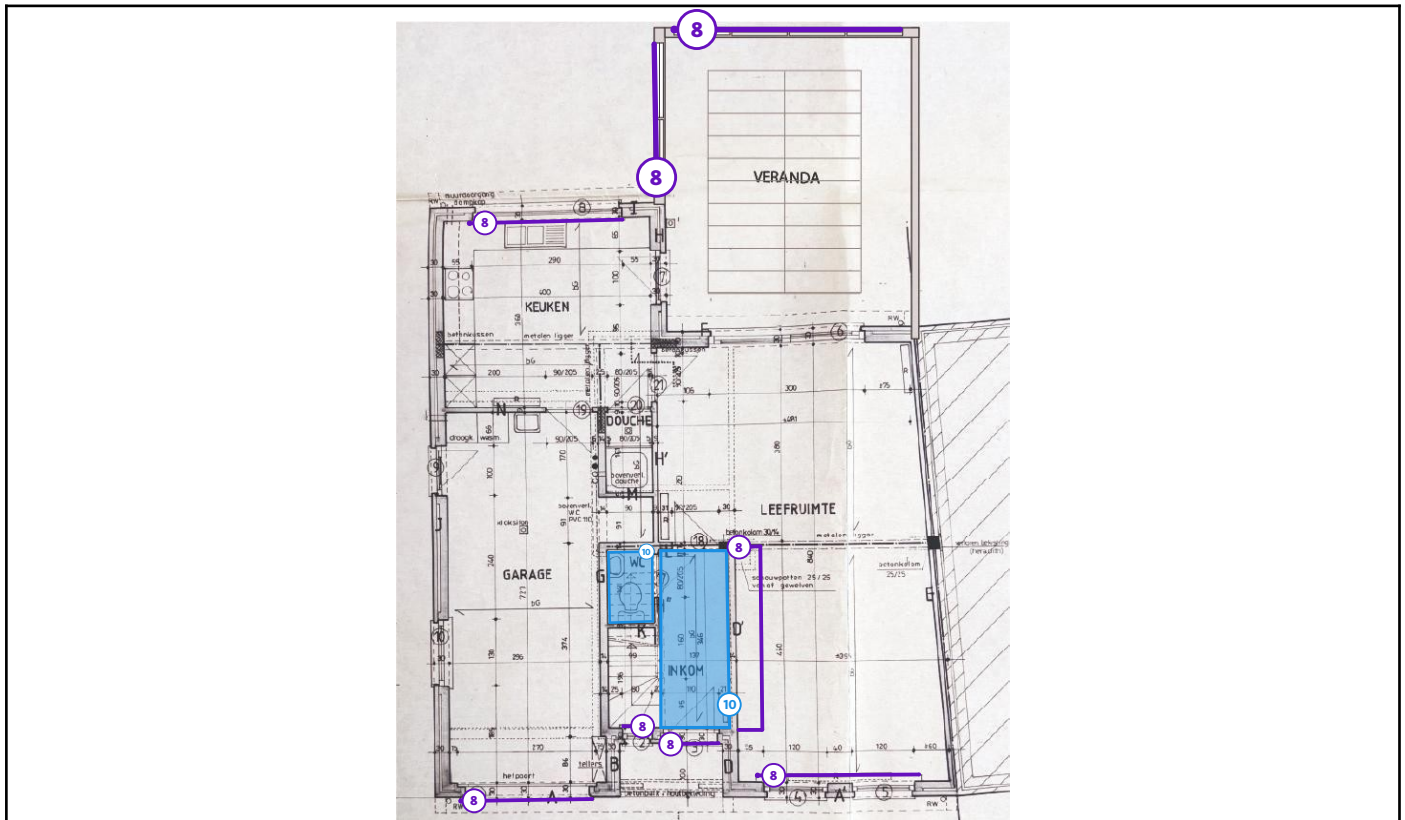
Plan 1.3: Gelijkvloers

Beschrijving	Type	Actie
8. Vensterbanken, dorpels en schouw - Natuursteen	Advies	-
10. Plafondpleister	Geen asbest	-

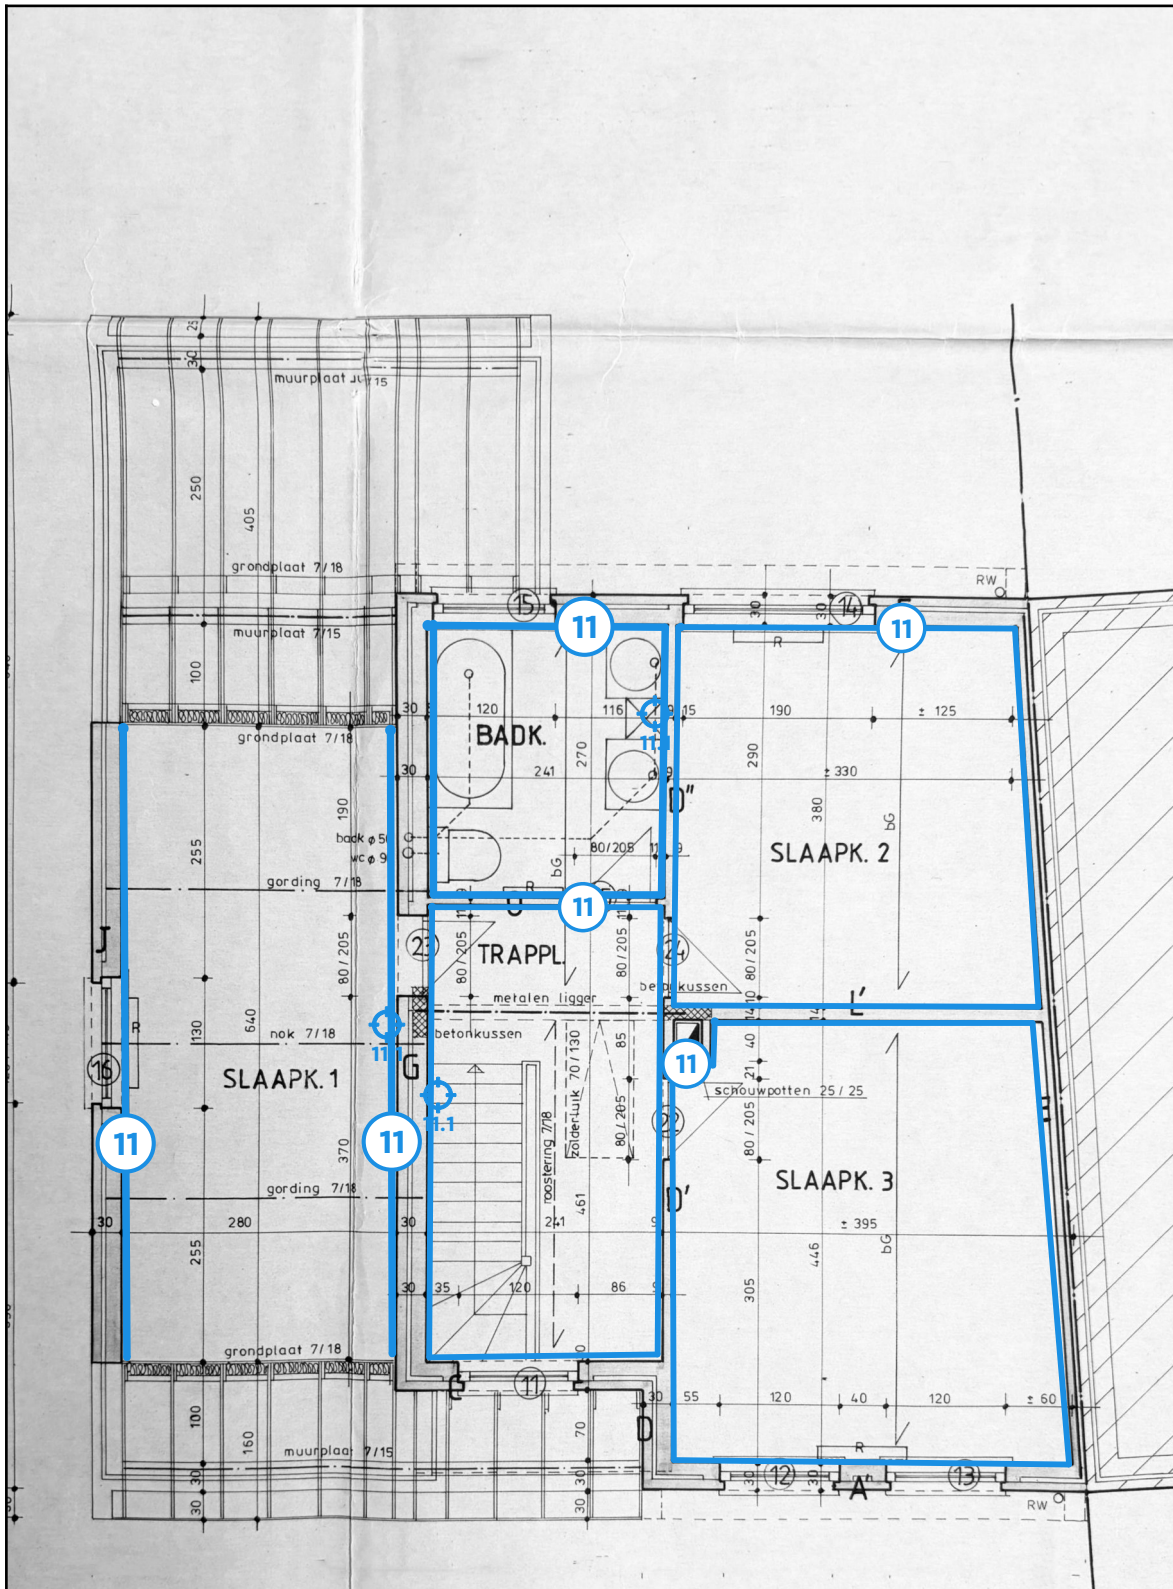
Plan 1.4: Verdieping

11. Wandpleister	Geen asbest	-
11.1 Code: A1 - Wandpleister	Mengmonster	-

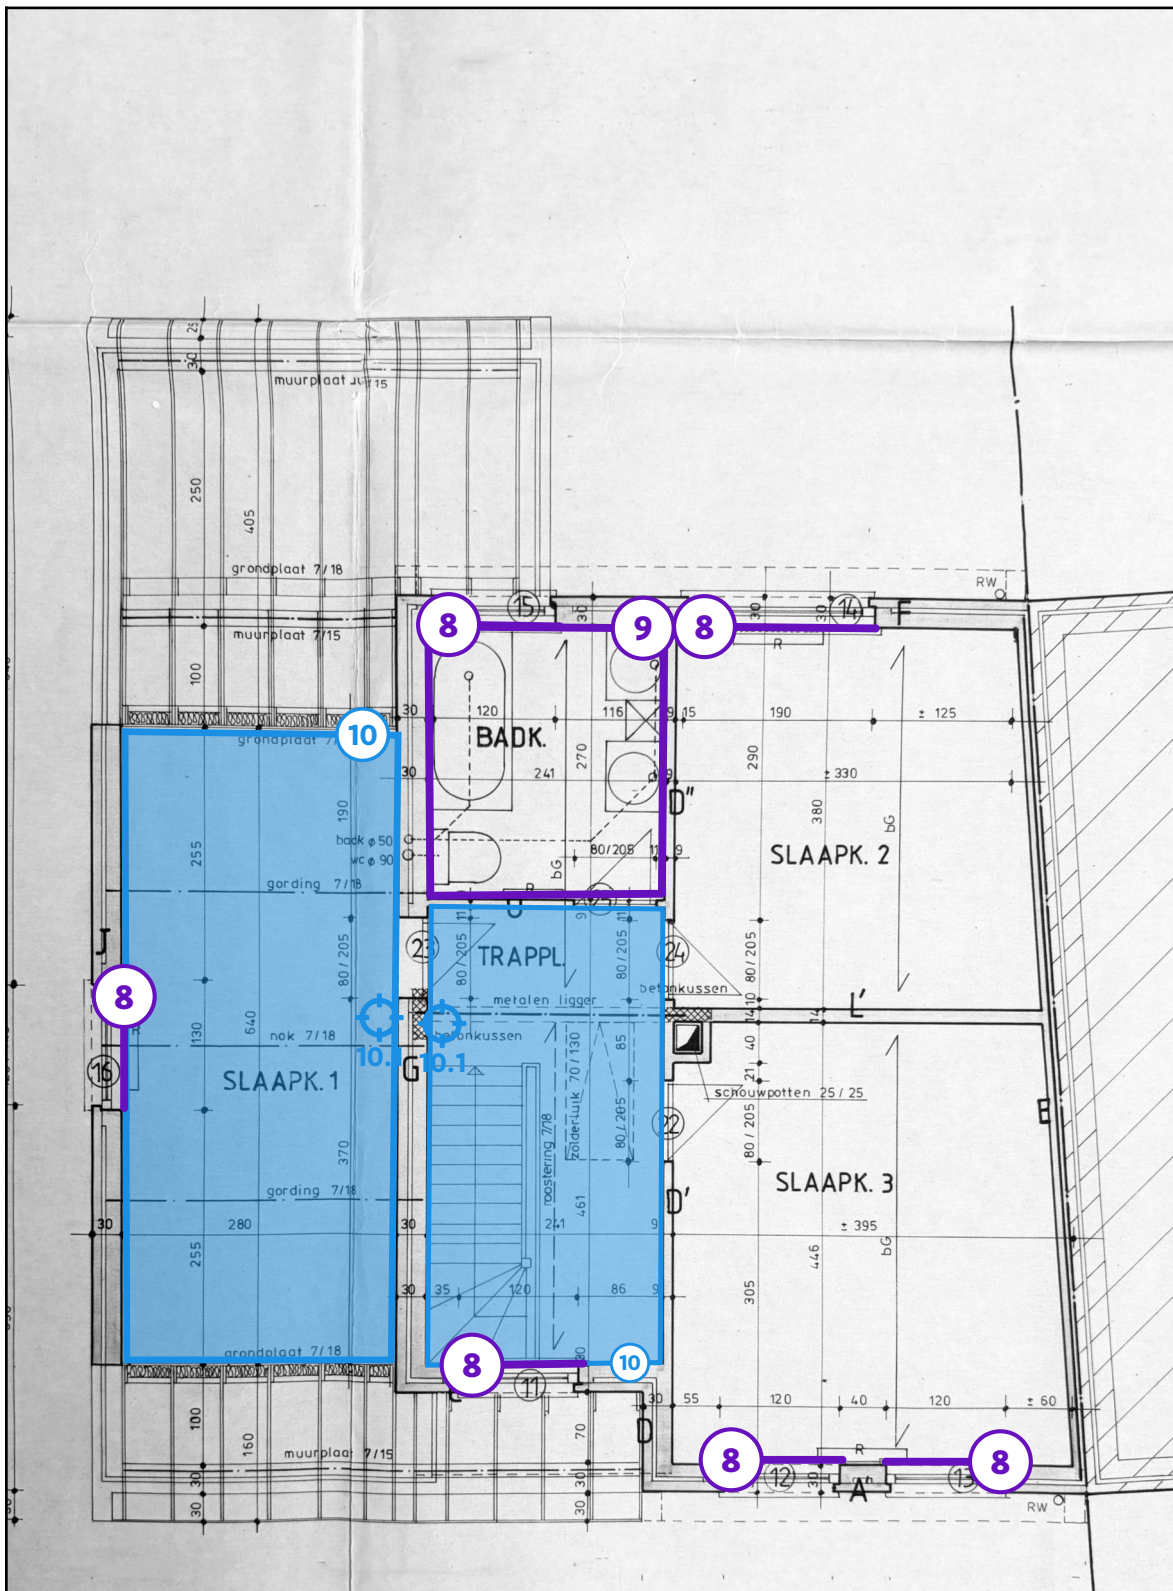
Plan 1.5: Verdieping

8. Vensterbanken, dorpels en schouw - Natuursteen	Advies	-
9. Tegellijm	Advies	-
10. Plafondpleister	Geen asbest	-
10.1 Code: A2 - Plafond pleister	Mengmonster	-

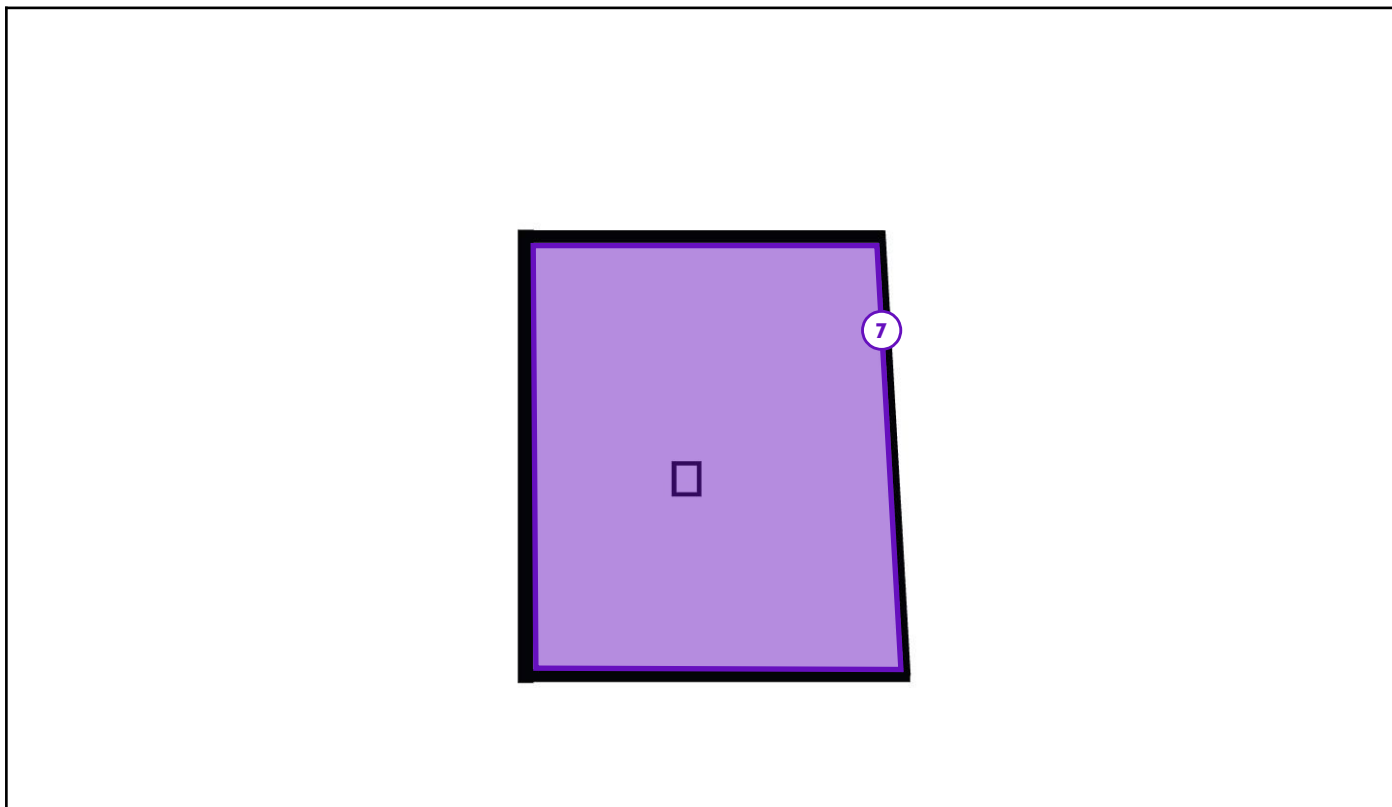
Plan 1.7: Zolder

Beschrijving	Type	Actie
7. Geperste houtvezel platen	Advies	-

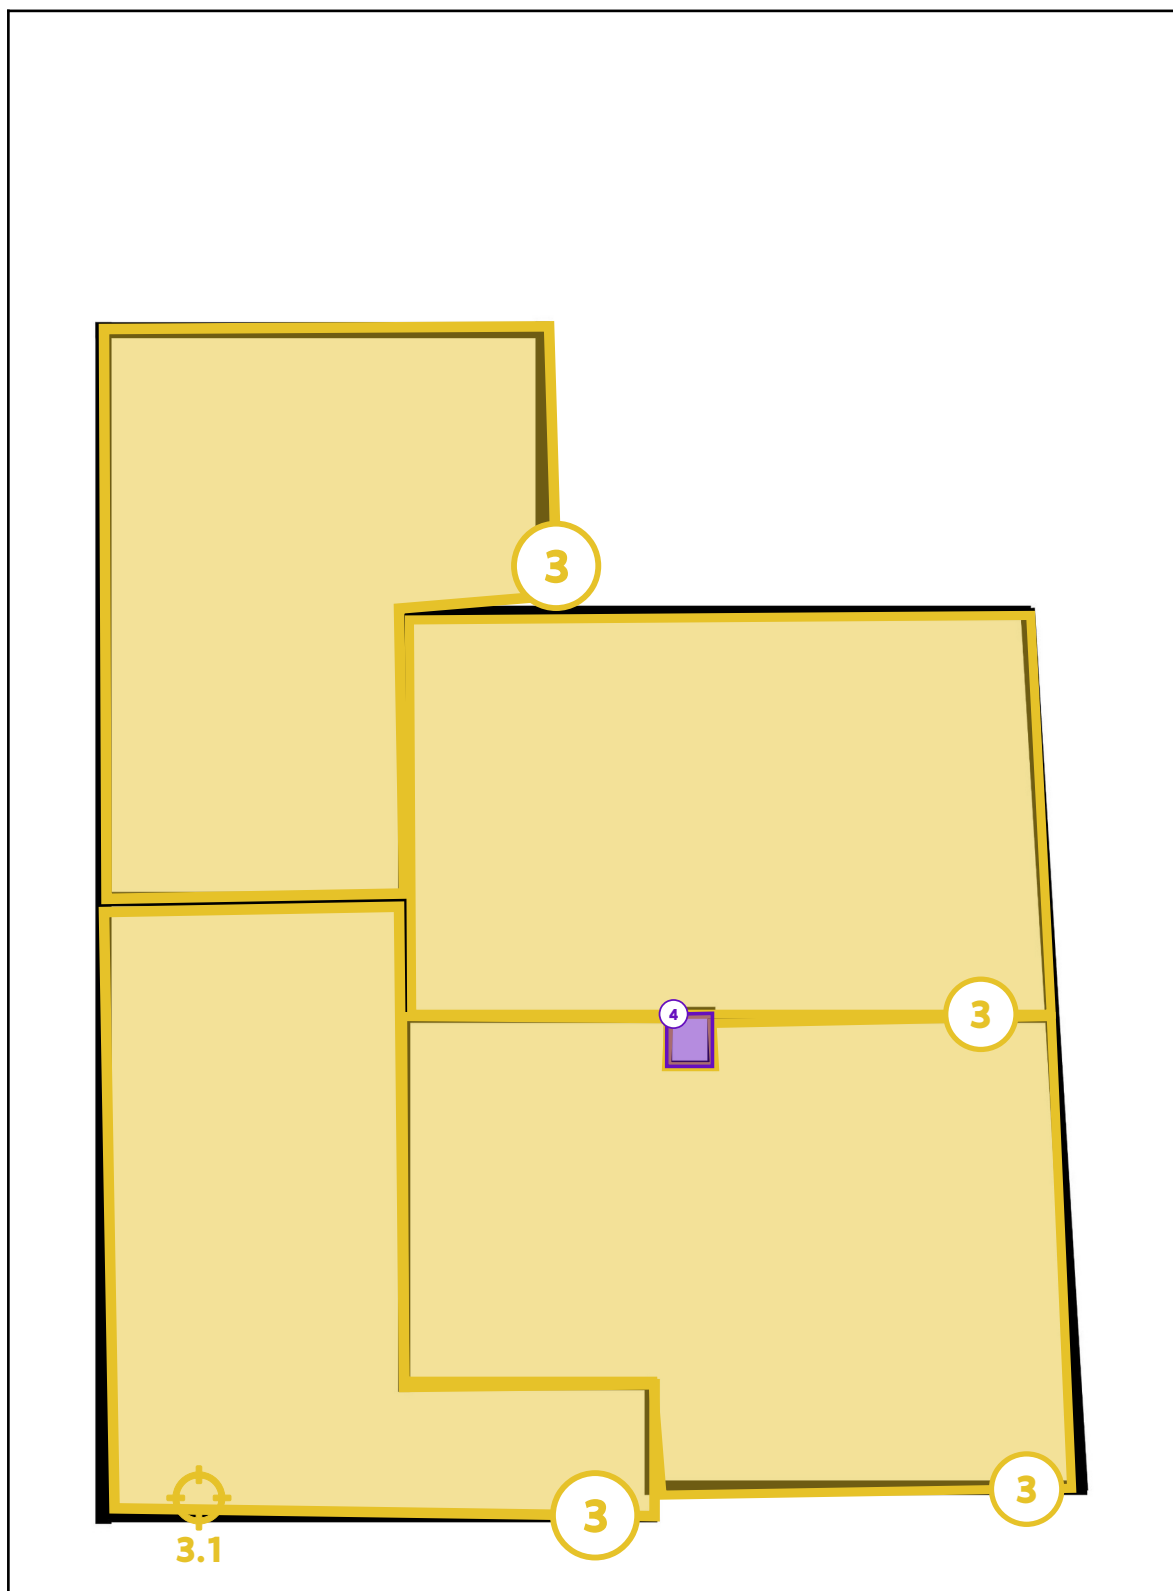
Plan 1.8: Dakplan

3. Onderdak Menuiserie	Asbestmateriaal	Zorgvuldig beheren
3.1 Code: A5 - Onderdak	Puntmonster	-
4. Verplichte fiche - Materialen van rookgaskanalen - Beperking	Beperking	-

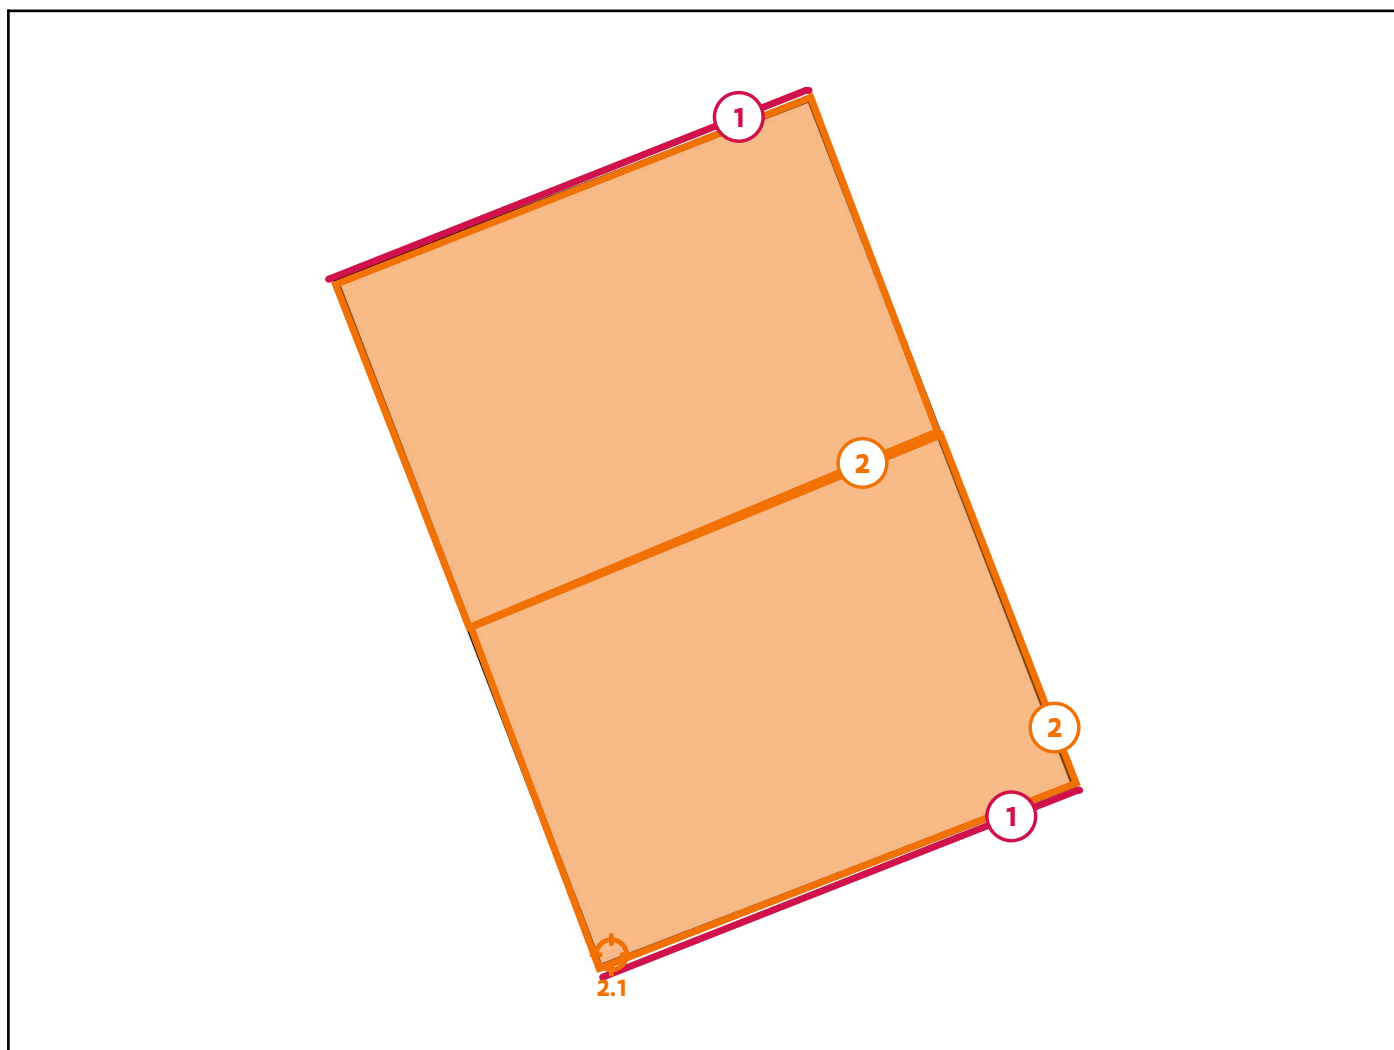
Plan 2.1: Tuinberging plan

Beschrijving	Type	Actie
1. Sediment in dakgoot en Regenwaterput	Asbestmateriaal	Dringend verwijderen
2. Golfplaten - Tuinberging	Asbestmateriaal	Verwijderen
2.1 Code: A4 - Golfplaat tuinberging	Puntmonster	-

- Eenvoudige handelingen: mag via doe-het-zelf of door werknemer(s) met opleidingsattest eenvoudige handelingen
Gecontamineerd slib in dakgoten en regenput bevat losse asbestvezels en brokjes sterk verweerd asbestcement, vaak met (opgedroogd) mos. Slib afkomstig van de asbesthoudende golfplaten vormen een reëel risico bij uitkuisen van de dakgoot of regenput. Gebruik het regenwater enkel voor spoelen van toiletten. Slib als asbesthoudend afval afvoeren. Zorg er wel voor dat het slib vochtig genoeg is. Als het slib te droog is, kunnen tijdens de verwijdering asbestvezels vrijkomen in de omgevingslucht. Er wordt geadviseerd om de dakgoot te laten reinigen door een aannemer met opleidingsattest eenvoudige handelingen. Gebruik gepaste persoonlijke beschermingsmiddelen: minimaal FFP3-mondmasker en Tyvec-overall (minimaal Cat III type 5/6) en wegwerp handschoenen.

- Eenvoudige handelingen: mag via doe-het-zelf of door werknemer(s) met opleidingsattest eenvoudige handelingen
Hechtgebonden toepassingen in goede staat mag u zelf met de nodige voorzorgsmaatregelen verwijderen. Vermijd stof door het materiaal te bevochtigen of te fixeren. Demonteer de golfplaten één voor één met de hand (losschroeven, losmaken) en probeer niet te breken. Maak gebruik van handwerktuigen (bv. schroevendraaier, klauwhamer). Gooi golfplaten niet naar beneden, maar breng ze voorzichtig naar de begane grond (bv. via een hoogtewerker). Zorg voor gepaste persoonlijke beschermingsmiddelen: minimaal FFP3 mondkapje en zorg dat het goed aansluit. Gebruik een Tyvec overall (minimaal Cat III type 5/6) en wegwerp handschoenen. Doe hem buiten uit en spoel ook schoenen buiten af.

-Sla de gedemonteerde golfplaten buiten afzonderlijk op en bevochtig (of dek af en voer die zo snel mogelijk af.
